INFORME TÉCNICO No. DRPO-SSH-131-2024.

NOMBRE DEL PROYECTO:	ALINEAMIENTO DE LA TUBERÍA DE DESCARGA DE PTAR – PH BARCOVENTO.
PROMOTOR:	PH BARCOVENTO.
UBICACIÓN:	Vía a Playa Teta, corregimiento de San José, distrito de San Carlos, provincia de Panamá Oeste.
FECHA DE INSPECCIÓN:	03 de septiembre de 2024.
FECHA DE ELABORACIÓN DEL INFORME:	05 de septiembre de 2024.
PARTICIPANTES EN LA INSPECCIÓN:	<ul style="list-style-type: none"> Mgtr. Miguel A. Ríos D.: Jefe de la Sección de Seguridad Hídrica (MiAMBIENTE – Panamá Oeste). Mgtr. Leidis Reyes: Técnica de la Sección de Evaluación de Impacto Ambiental (MiAMBIENTE – Panamá Oeste).

INFORME DE INSPECCIÓN DE EVALUACIÓN N° 145 -2024

DRPO – SEIA – IIO – 253 – 2024.

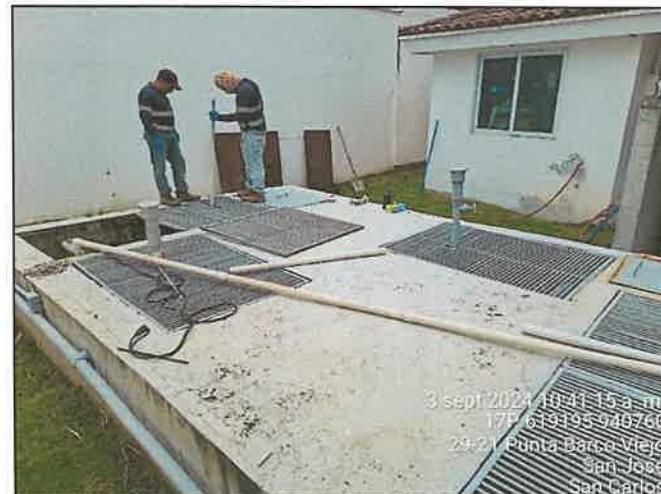
Imagen No. 1. Planta de tratamiento del PH Barcovento. **Fuente:** inspección realizada el 03 de septiembre de 2024.

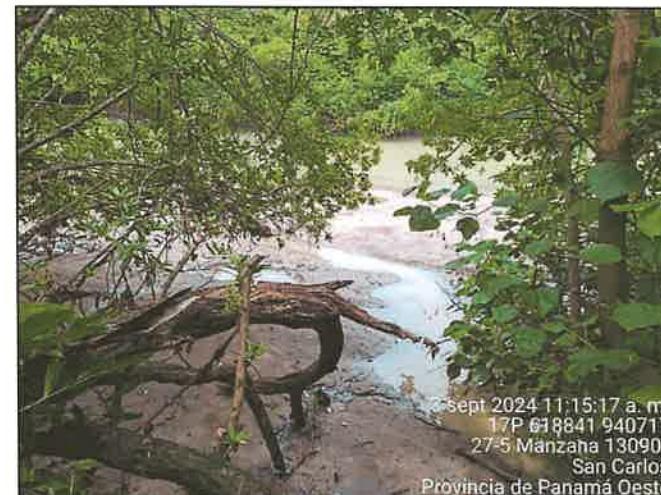
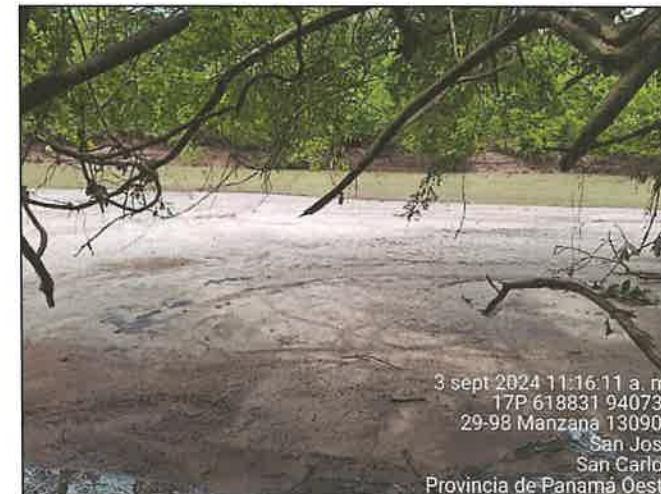
Al momento de la inspección la fuente hídrica mantiene flujo constante, coloración oscura y mantenía su bosque de galería.

Imagen No. 2 y 3. Río Teta. **Fuente:** inspección realizada el 03 de septiembre de 2024.

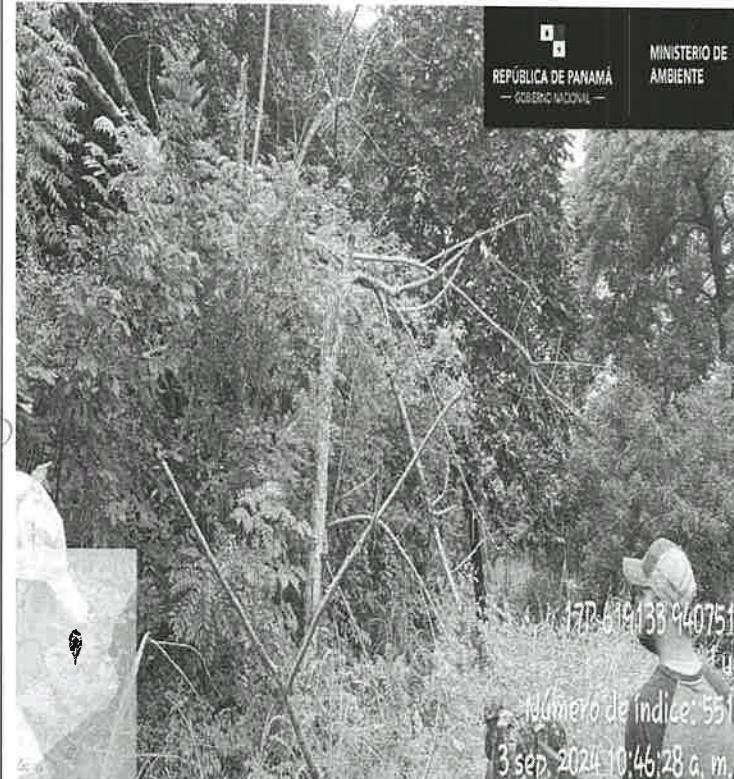
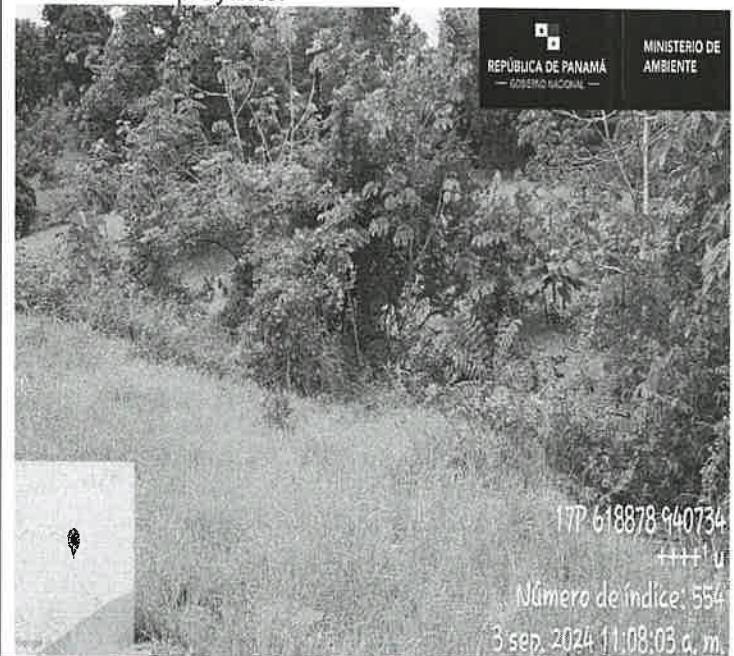
Se evidencio que el área está cubierta en su mayoría por gramíneas, arbustos y algunos árboles disperso como, Mango (Magifera indica), Tecas (Tectona grandis), Guarumo (Secropia peltata) que pudieran ser afectados, el resto de la vegetación está cubierto por gramíneas y arbustos.

El proyecto consiste en el alineamiento de la tubería de 4 pulgadas de diámetro soterrada a una distancia de aproximadamente 370 metros lineales hasta llegar al río Teta, por el cual la afectación de la vegetación será mínima.

Vista de una parte de la vegetación donde se pretenden desarrollar el proyecto.

1. Que el área donde se pretende desarrollar el proyecto denominado, ALINEAMIENTO DE LA TUBERIA DE DESCARGA DE PTAR – PH BARCOVENTO. es un área con poca vegetación arbórea con suelos frágiles, por el cual se debe procurar afectar el mínimo de la vegetación existente.

2. De aprobarse el Estudio de Impacto Ambiental, se deberá exigir al promotor solicitar inspección para el pago de indemnización ecológica (Resolución AG-0235) y en caso que se requiera talar algunos árboles solicitar ante el Ministerio de Ambiente el permiso correspondiente.
3. Exigir al promotor realizar prácticas de protección de suelo para evitar erosiones en aquellas áreas donde se amerite al desarrollar el proyecto.

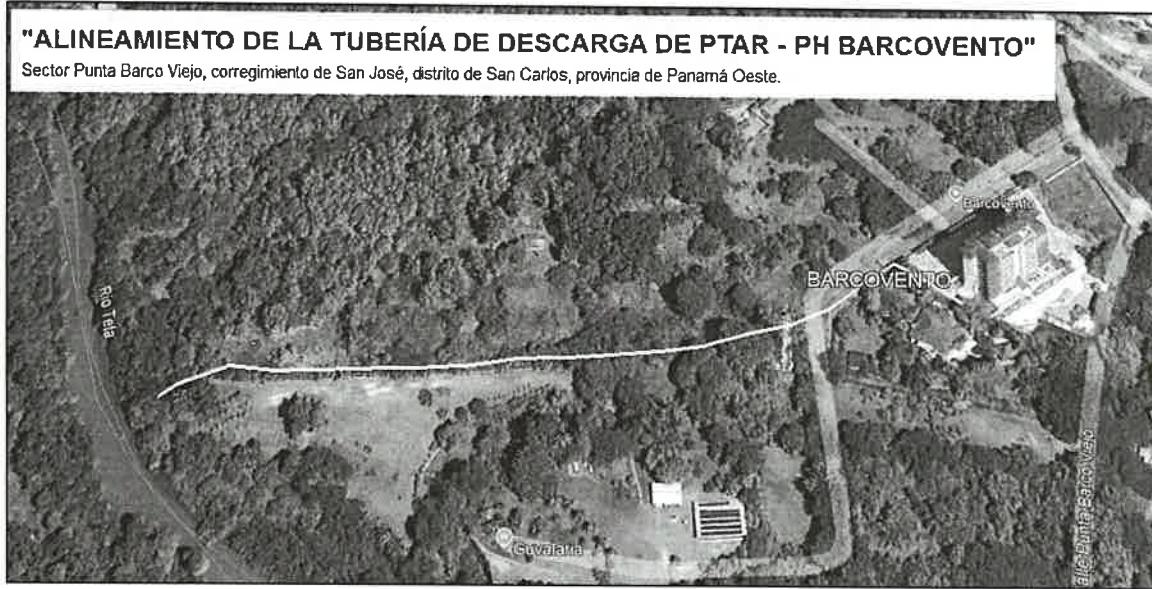
- Punto 1) 619197 E, 940746 N (Ubicación de PTAR);
- Punto 2) 619180 E, 940773 N (servidumbre pública);
- Punto 3) 619109 E, 940742 N;
- Punto 4) 619069 E, 940729 N;
- Punto 5) 619049 E, 940728 N (desnivel);
- Punto 6) 619024 E, 940734 N;
- Punto 7) 618892 E, 940738 N;
- Punto 8) 618839 E, 940720 N (Río Teta);
- Punto 9) 619073 E, 940508 N (desembocadura del río Teta);
- Punto 10) 619203 E, 940513 N (actual punto de descarga).

Imagen 1, muestra la ubicación geográfica del proyecto. **Fuente:** Google Earth.

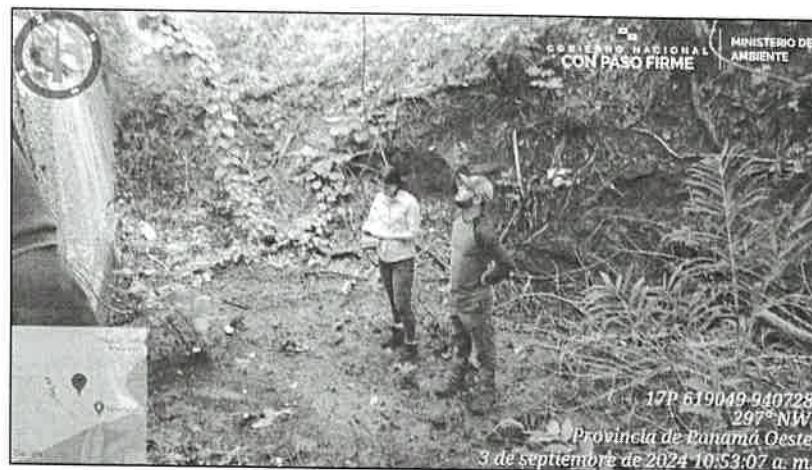
- **TOPOGRAFÍA:** el área donde se desarrollará el proyecto cuenta con áreas planas y otras zonas con depresiones.

Fotografía 1, muestra parte de la topografía existente en el sitio. **Fuente:** Inspección realizada el día 03 de septiembre de 2024.

- Aclarar en qué consiste el proyecto a desarrollar.
2. El EsIA señala que la “tubería lleva una pendiente natural de 2% desde la salida de la planta hasta el río”, sin embargo, en campo se pudo observar que el terreno cuenta con depresiones naturales en puntos por donde pasará la tubería. Por lo tanto, aclarar cómo serán los trabajos de instalación de la tubería en estos puntos con depresión.

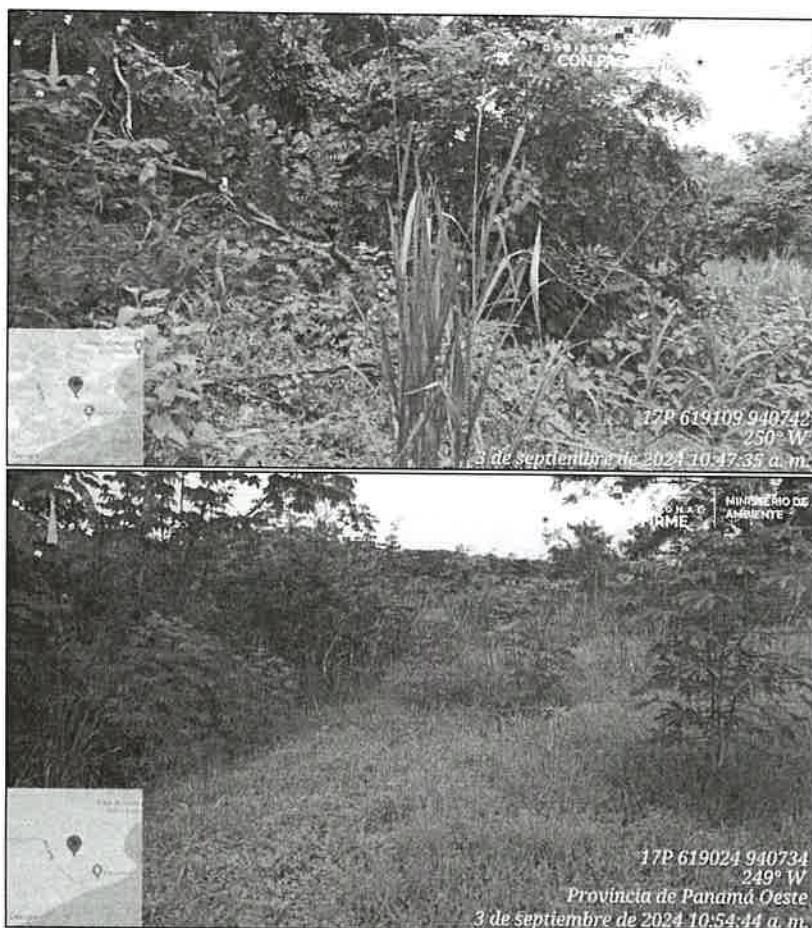
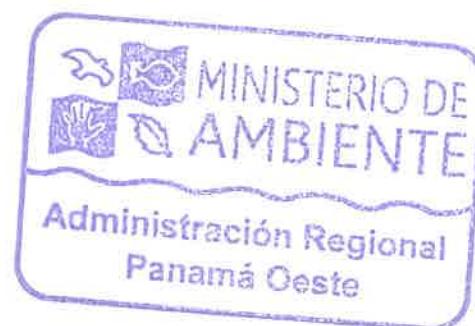
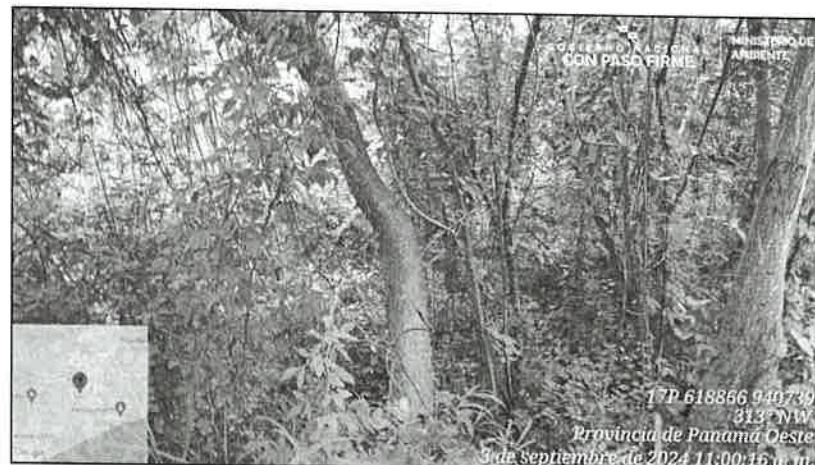
- **VEGETACIÓN:** la vegetación observada en campo durante la inspección, corresponde a gramínea, árboles dispersos y bosque de galería del río Teta. (Ver foja 40 a la 43 del expediente administrativo correspondiente - INFORME DE INSPECCIÓN DE EVALUACIÓN N° 145-2024, de la Sección Forestal de la Agencia Chame – San Carlos).

Fotografía 2, 3 y 4, muestra la vegetación en el área del proyecto. *Fuente: Inspección realizada el día 03 de septiembre de 2024.*

- Presentar autorización por parte del Municipio de San Carlos para el uso de servidumbre pública.
 6. El EsIA menciona que “el área donde se propone el desarrollo se caracteriza por la presencia de diversos árboles y gramíneas”, en otra sección del documento se menciona que “el área del proyecto está constituida por herbazales, rastrojos y diversas especies de árboles como teca, guarumo, mango, entre otros”, además en campo se pudo observar que el proyecto finaliza en la ribera del río Teta, por lo que se solicita, aclarar cuál será la vegetación a afectar con el desarrollo del proyecto.

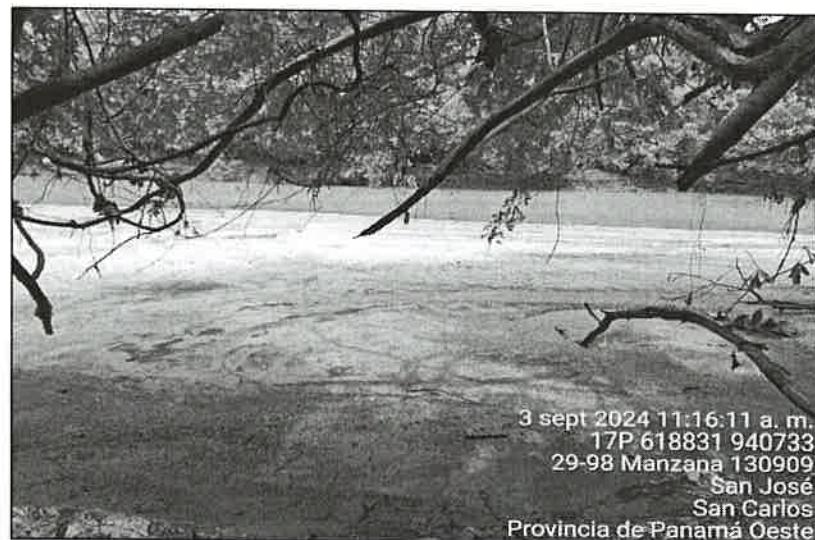
- **FAUNA**: durante el recorrido no se observó fauna silvestre en el lugar.
- **RECURSOS HÍDRICOS**: dentro del alineamiento no atraviesan fuentes hídricas, sin embargo, dicho alineamiento finaliza en el Río Teta, el cual es la fuente hídrica donde descargará el proyecto, tal como lo menciona el **INFORME TÉCNICO No. DRPO-SSH-131-2024** (Ver foja 36 a 39 del expediente administrativo correspondiente).

Fotografía 5, muestra el río Teta, fuente hídrica donde descargará el proyecto. *Fuente: Inspección realizada el día 03 de septiembre de 2024.*

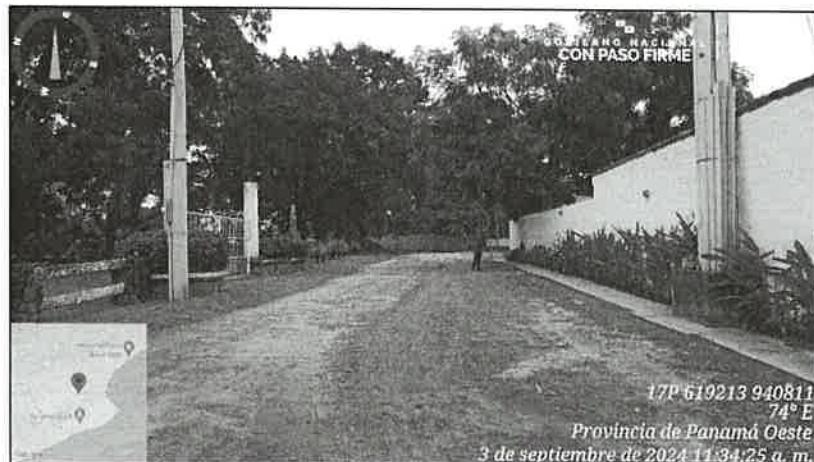
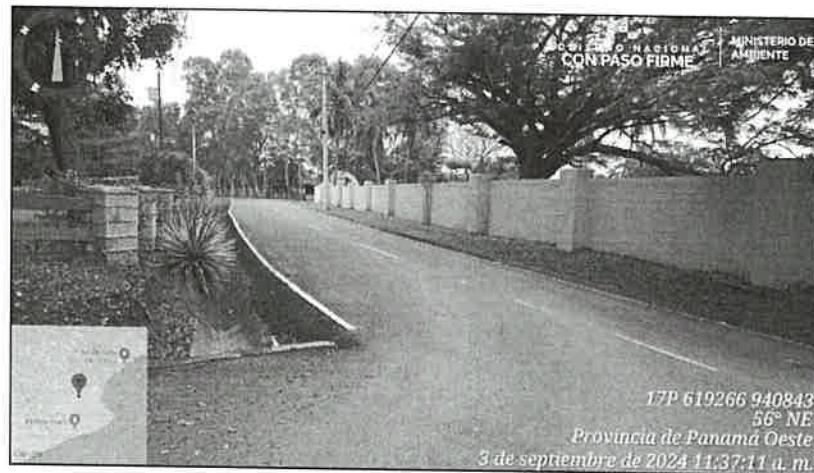
- **SERVICIOS PÚBLICOS EXISTENTES**: el área donde se desarrollará el proyecto cuenta con calles de acceso, transporte selectivo, luz eléctrica, agua potable. Cerca al área del proyecto se ubican residencias, fincas y edificios residenciales.

Fotografía 6 y 7, muestra los servicios que hay en el área. **Fuente:** Inspección realizada el día 03 de septiembre de 2024.

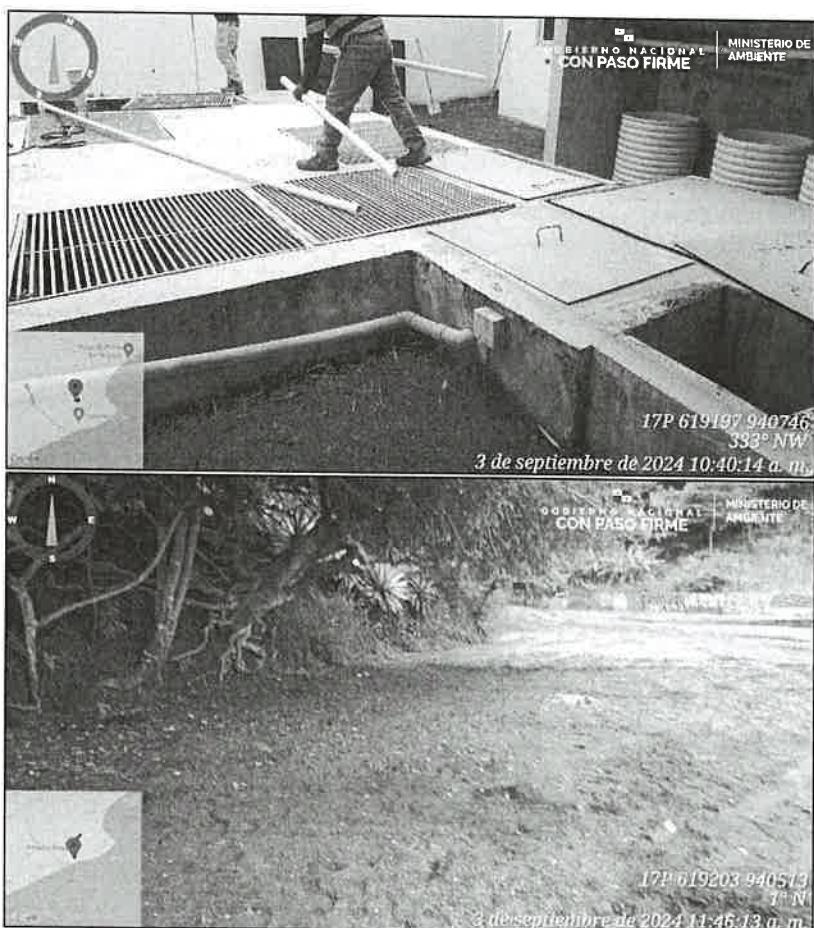
- OBSERVACIÓN:** la PTAR del proyecto PH Barcovento ya está construida y se encuentra en funcionamiento. Su actual punto de descarga se localiza en Playa Teta.

Fotografía 8 y 9, muestra la PTAR existente y el área donde descarga actualmente la PTAR. **Fuente:** Inspección realizada el día 03 de septiembre de 2024.
