INFORME TÉCNICO DE INSPECCIÓN

DRCC-IIo-200-2024

El proyecto denominado "**PLANTA DE GENERACIÓN FOTOVOLTAICA, SANTA CRUZ SOLAR**" F3, consiste en la construcción de una Planta de Generación Fotovoltaica con una capacidad instalada de potencia nominal AC de **34.00 MWn** en salida de inversores, con **113 inversores** de 330 kWn y, **40.01 MWp** de Potencia PICO DC, con **66,133 módulos** fotovoltaicos con rango de 605 a 620 Wp, con **6 Cabinas de Transformación** respectivamente.

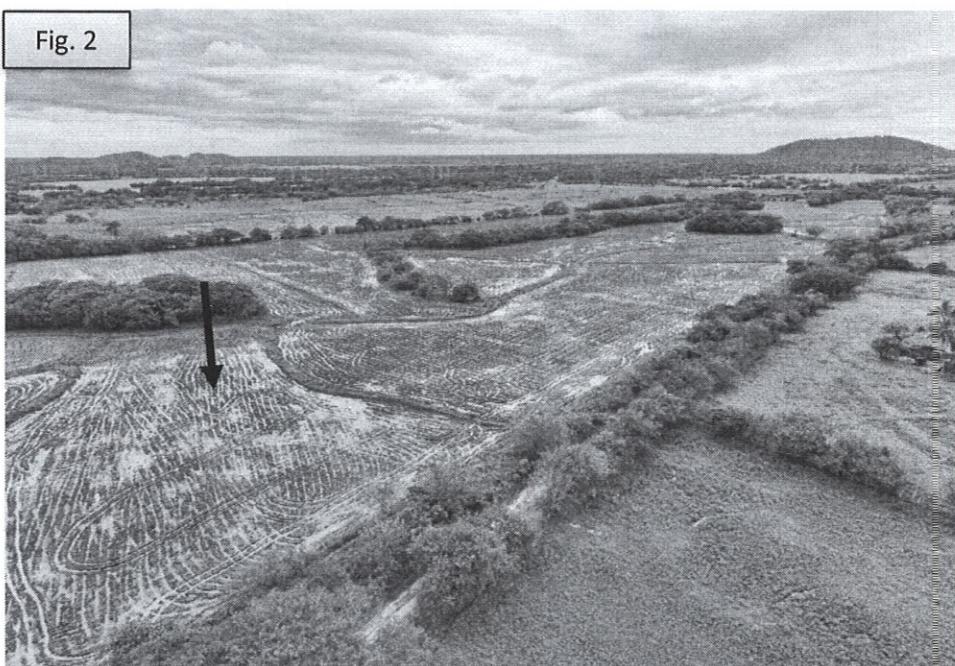
Fig. 1 y 2: Se puede observar que el terreno presenta una topografía plana; ya que el área es utilizada para siembra de cultivos agrícolas (cultivo de arroz), actualmente está arado (flecha de color negro), en cuanto a la vegetación arbórea se encuentra concentrada principalmente a lo largo de las cercas vivas por ser una zona impactada por la actividad antes mencionada.

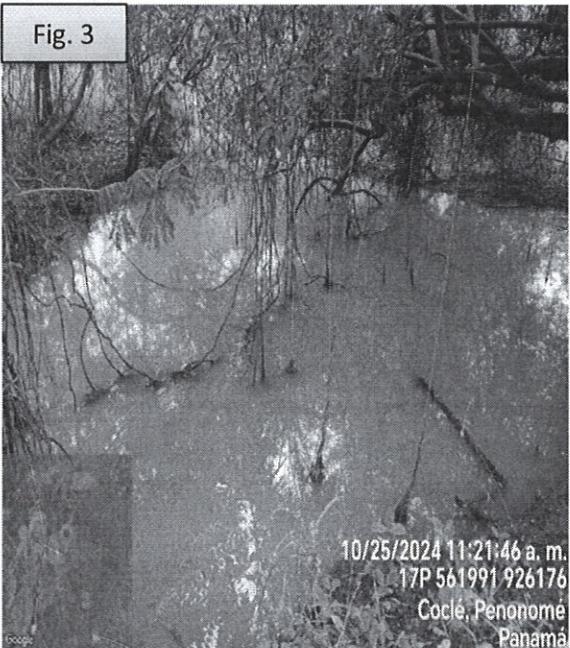
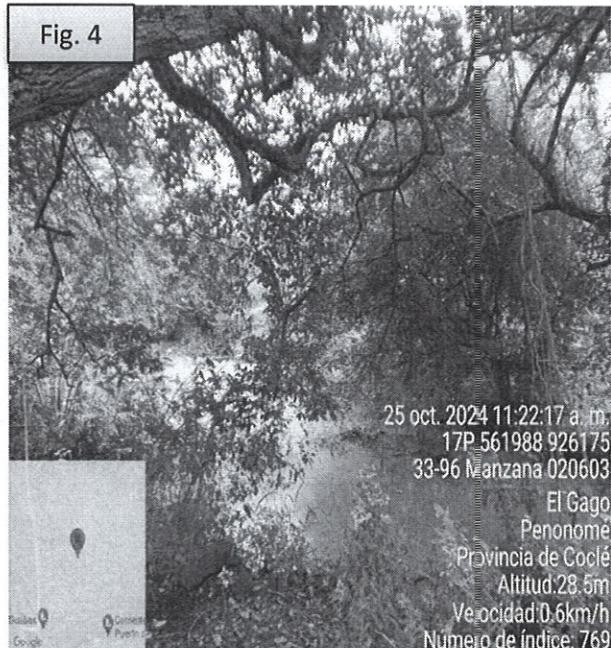
Fig. 3 y 4: Se observa la quebrada El Barrigón, la misma mantenía cauce a pesar que el estudio de impacto ambiental indica que es intermitente. Se aprecia que las aguas tienen bajo flujo y presenta sedimentación.

Observación 5: Al llegar al punto de la alcantarilla existente sobre una sección de la quebrada El Barrigón se observó que mantenía cauce a pesar que el estudio de impacto ambiental indica que es intermitente. Se aprecia que las aguas tienen bajo flujo y presenta sedimentación. La topografía respecto a la sección de la fuente hídrica observada está casi al mismo nivel que el terreno de la finca.

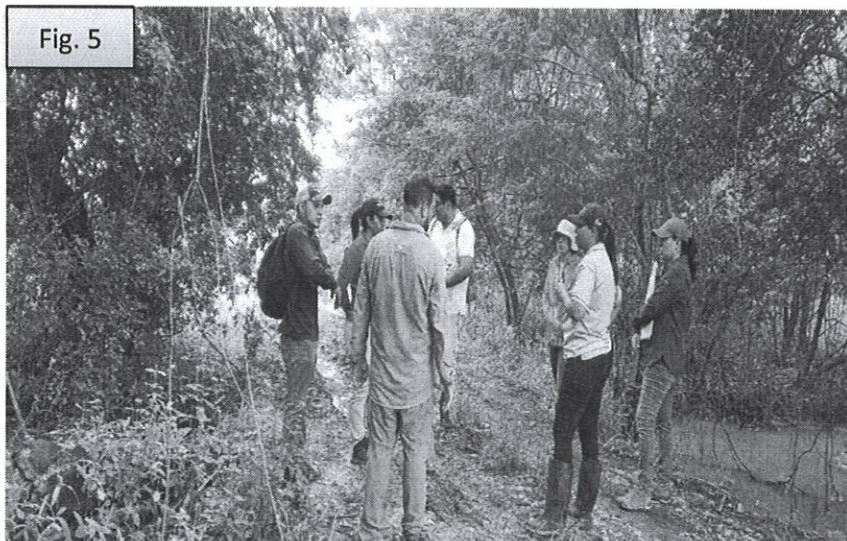
Fig. 5: Se observa el punto donde se ubica la alcantarilla sobre la sección de la quebrada El Barrigón, punto final del recorrido de esta inspección ya que nos indicaron que por las condiciones del terreno (nivel freático) no era recomendable continuar por esa área.

Observación 1: Para el recorrido de inspección se logró entrar por un camino de tierra a una de las fincas donde proponen el desarrollo del proyecto, hasta llegar a una alcantarilla sobre la quebrada El Barrigón. Una vez en este punto los consultores ambientales nos indicaron que por las condiciones del terreno (nivel freático) no era recomendable continuar con el recorrido por dicha finca por el cual se realizó un sobrevuelo con el dron para tomar fotografías del sitio y las coordenadas de georreferencia.

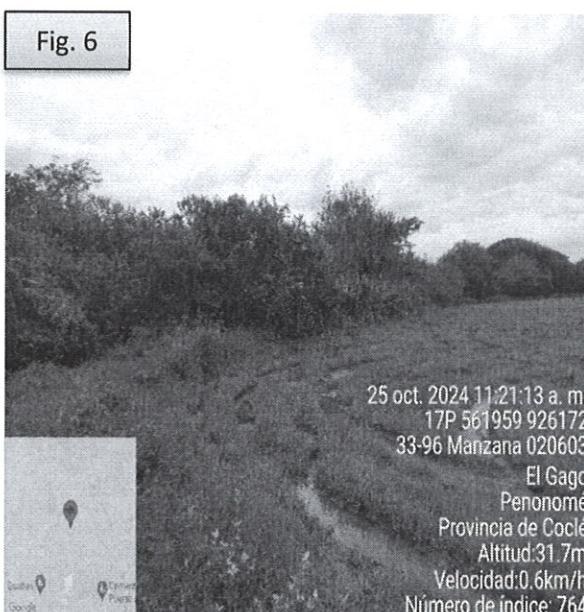
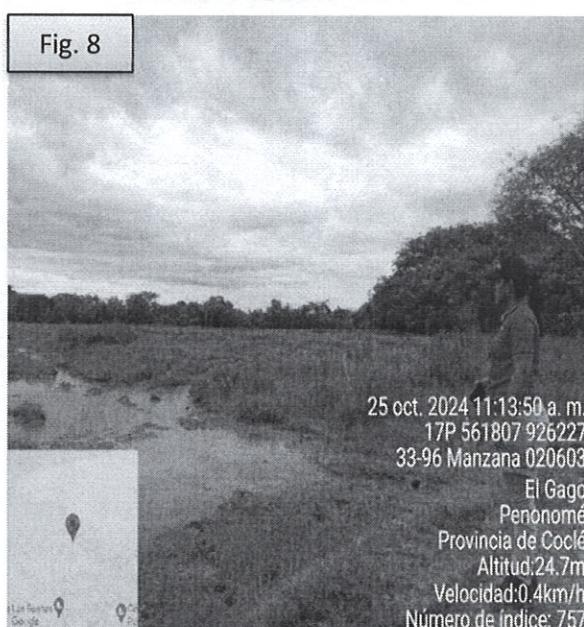
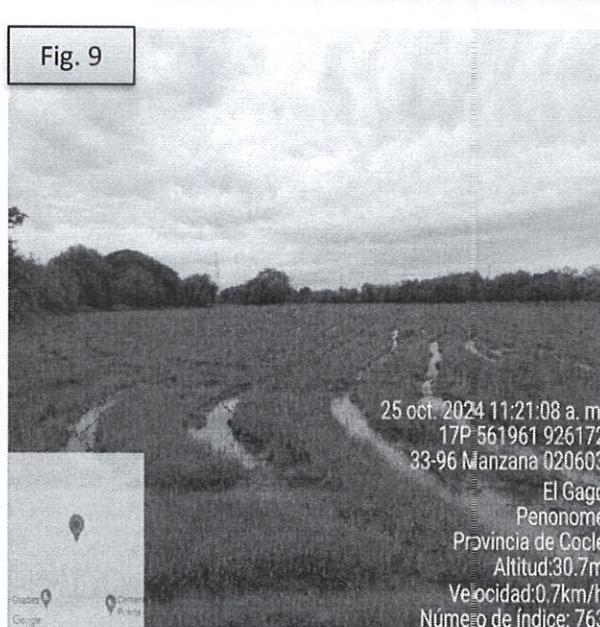
Fig. 6, 7, 8 y 9: Se observa la topografía del área, el tipo de vegetación (cultivo de arroz) y vegetación arbórea en las cercas vivas y en el área de servidumbre de la quebrada El Barrigón, al igual que se aprecia el nivel freático de parte de las áreas de las fincas a utilizar.

Observación 8: El EsIA describe en la sección de prospección arqueológica que la zona presentaba nivel freático alto propio de las primeras lluvias estacionales, lo cual se pudo observar en campo en algunos puntos de las fincas; característico también de áreas de cultivo de arroz.

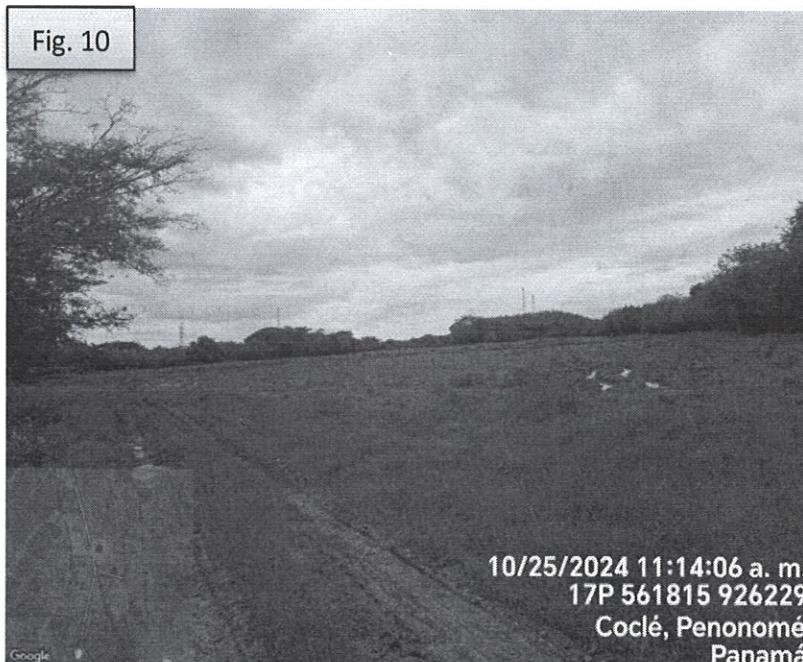
Fig. 10

Fig. 10: Se observa el camino de tierra, ubicado dentro de la finca.

Observación 7: Se observó que el área del proyecto cuenta con caminos internos (utilizados para el cultivo) y un camino de tierra que funciona de acceso para los proyectos, el mismo es utilizado por los dueños de fincas y la comunidad.
