REPÚBLICA DE PANAMÁ
PROVINCIA DE BOCAS DEL TORO
DISTRITO ALMIRANTE
CORREGIMIENTO DE ALMIRANTE Y BARRIADA GUAYMÍ
ESTUDIO DE IMPACTO AMBIENTAL CATEGORÍA I
ACLARATORIA DEIA-DEEIA-AC-0139-0710-2024

“REHABILITACIÓN OPERACIÓN Y MANTENIMIENTO DE LA PLANTA POTABILIZADORA DE QUEBRADA NIGUA Y LA PLANTA POTABILIZADORA DE NUEVO PARAÍSO, INCLUYENDO LA CONSTRUCCIÓN Y MANTENIMIENTO DE TANQUE DE ALMACENAMIENTO DE AGUA Y ESTACIÓN DE BOMBEO EN EL DISTRITO DE ALMIRANTE, PROVINCIA DE BOCAS DEL TORO”

RESPUESTA A LA ACLARATORIA DEIA-DEEIA-AC-0139-0710-2024

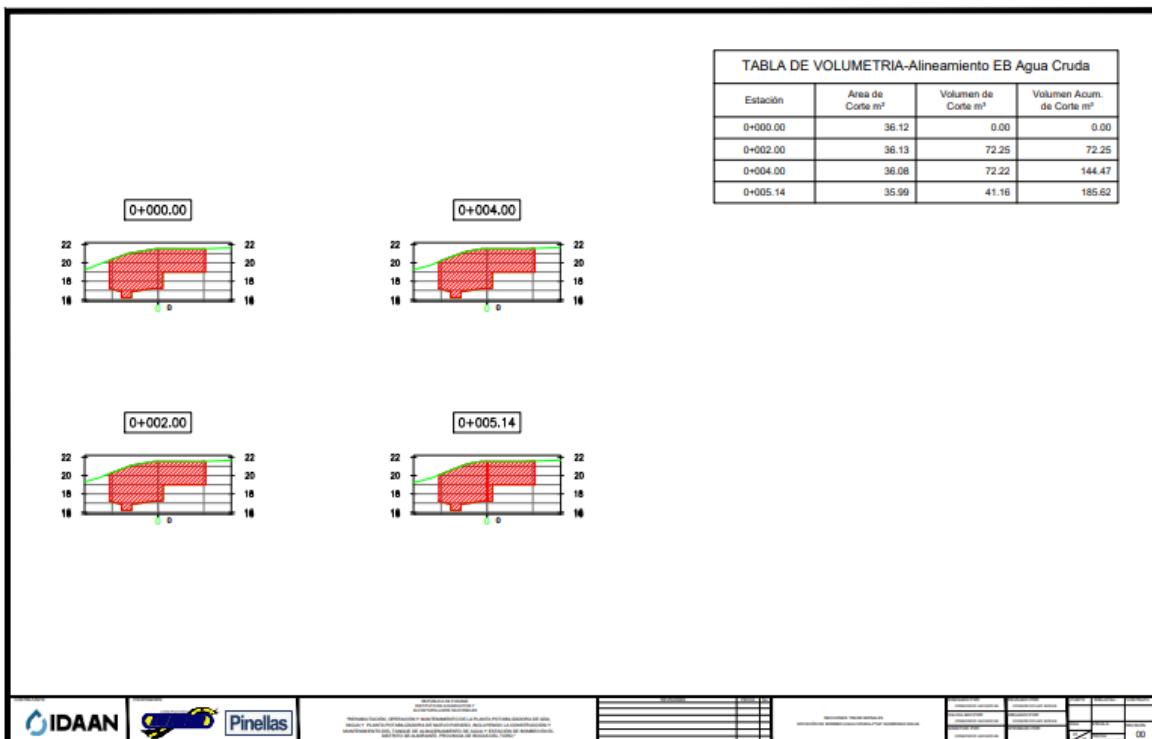
Figura 27. Perfiles de Corte. - PTAP Quebrada Nigua: Pozo de Succión.

En la sección de Anexos (Ver Anexo 8) se muestran los perfiles de corte.

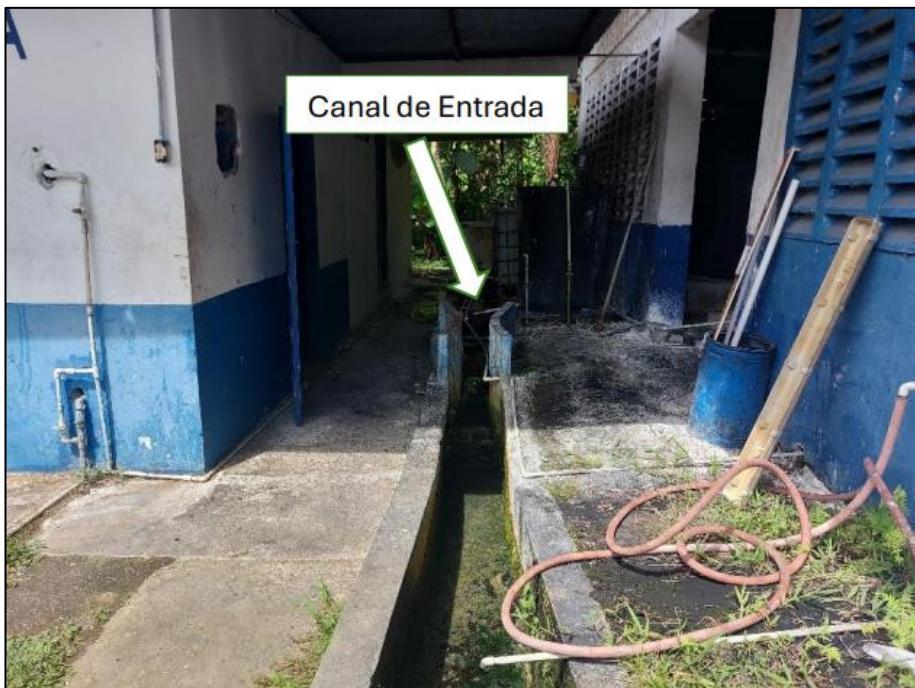
Figura 28. Canal de Entrada - PTAP Quebrada Nigua.

Nigua. Este canal de entrada, descarga hacia los floculadores donde continua su proceso.

Como se explicó anteriormente el canal de entrada no se refiere al punto donde se ubica la toma de agua para la PTAP-Quebrada Nigua.

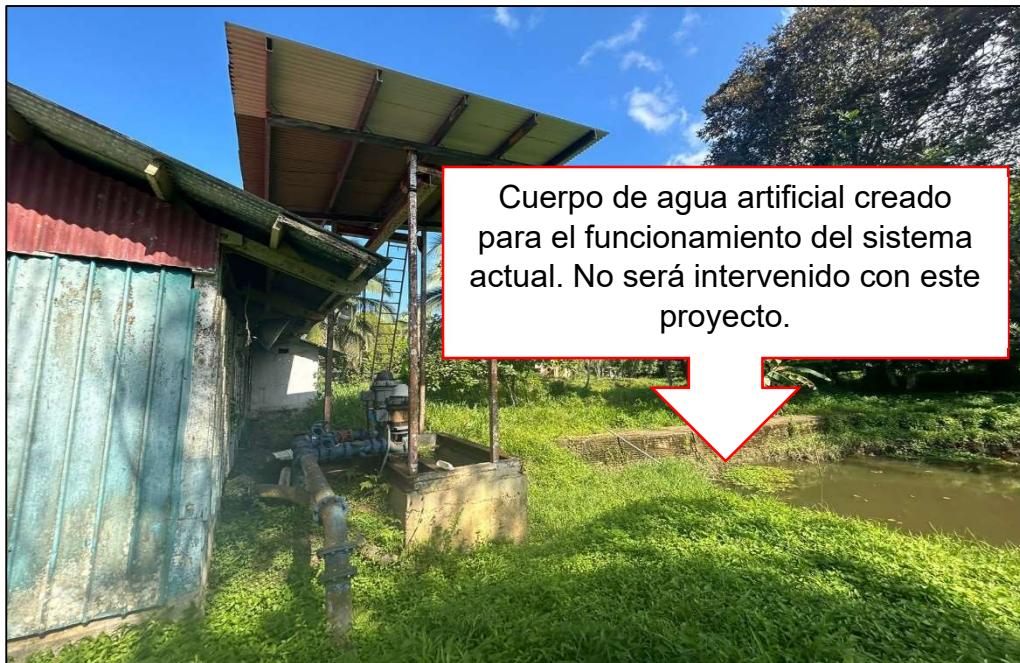
Figura 29. Cuerpo de agua artificial adyacente al polígono del proyecto.

Se hace énfasis que el cuerpo de agua del cual trata el EslA y esta aclaratoria es el descrito como embalse artificial. Ver la figura 29 que muestra el cuerpo de agua artificial cercano al área donde se realizará los trabajos de la nueva fosa de succión del proyecto, el mismo no será intervenido.

Sin embargo, en respuesta a la solicitud mediante nota aclaratoria, se incluirá el monitoreo de calidad del agua, dejando claro que dicho cuerpo de agua creado de manera artificial, no será objeto de intervención por este proyecto.

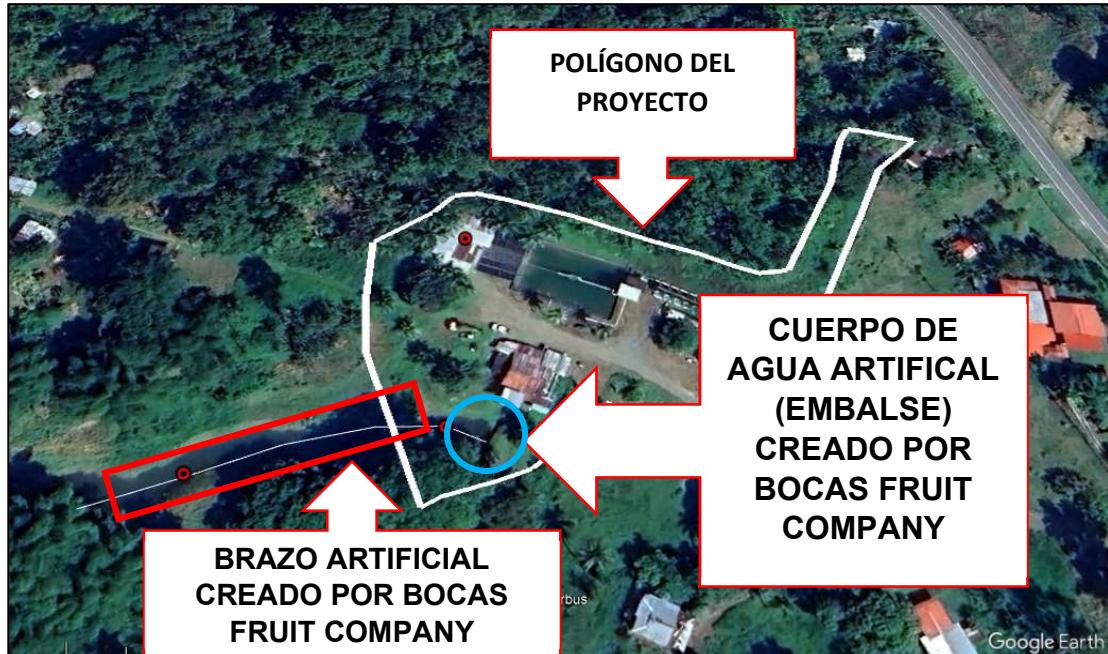
Figura 31. Cuerpos de Agua Artificial.

Quebrada Nigua, sin embargo, existe un desfase de esta información con la ubicación real tanto de los cuerpos artificiales como con el curso original del cuerpo de agua de Quebrada Nigua; este desfase es comprobable en campo, y se sustenta con la figura 32, obtenida a través del Geoportal del SINIA del Ministerio de Ambiente.

En las siguientes figuras 31 y 32, se presenta la evidencia, de lo anteriormente mencionado.

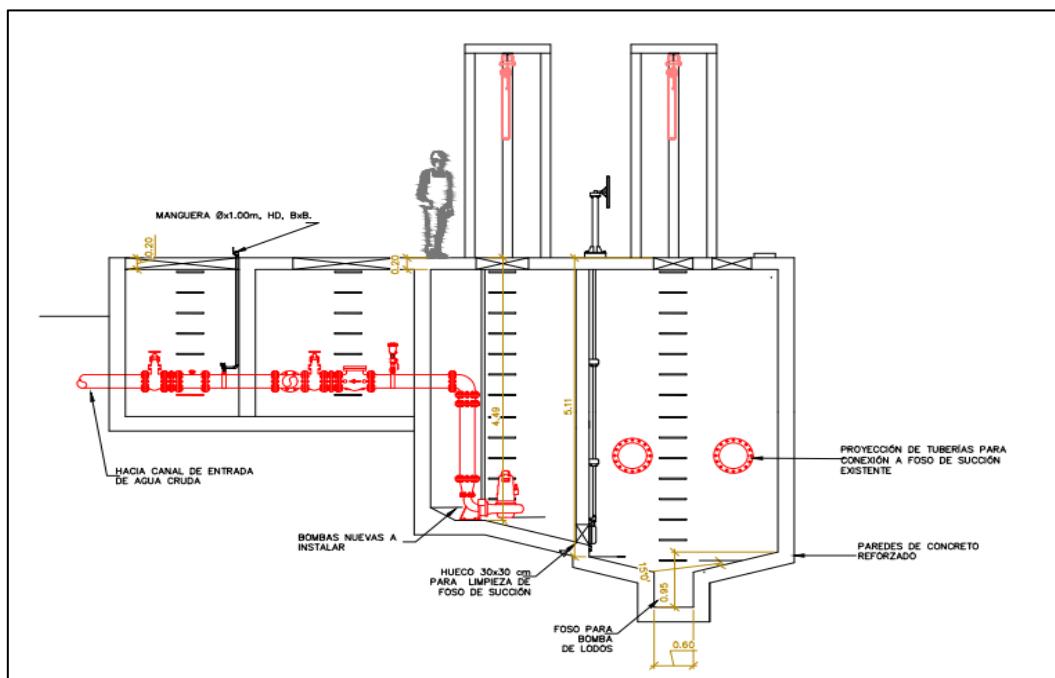
Figura 40. Esquema de la nueva fosa de succión.

g. Describir las infraestructuras que se proponen construir referente a la toma y adjuntar diagramas o esquemas.

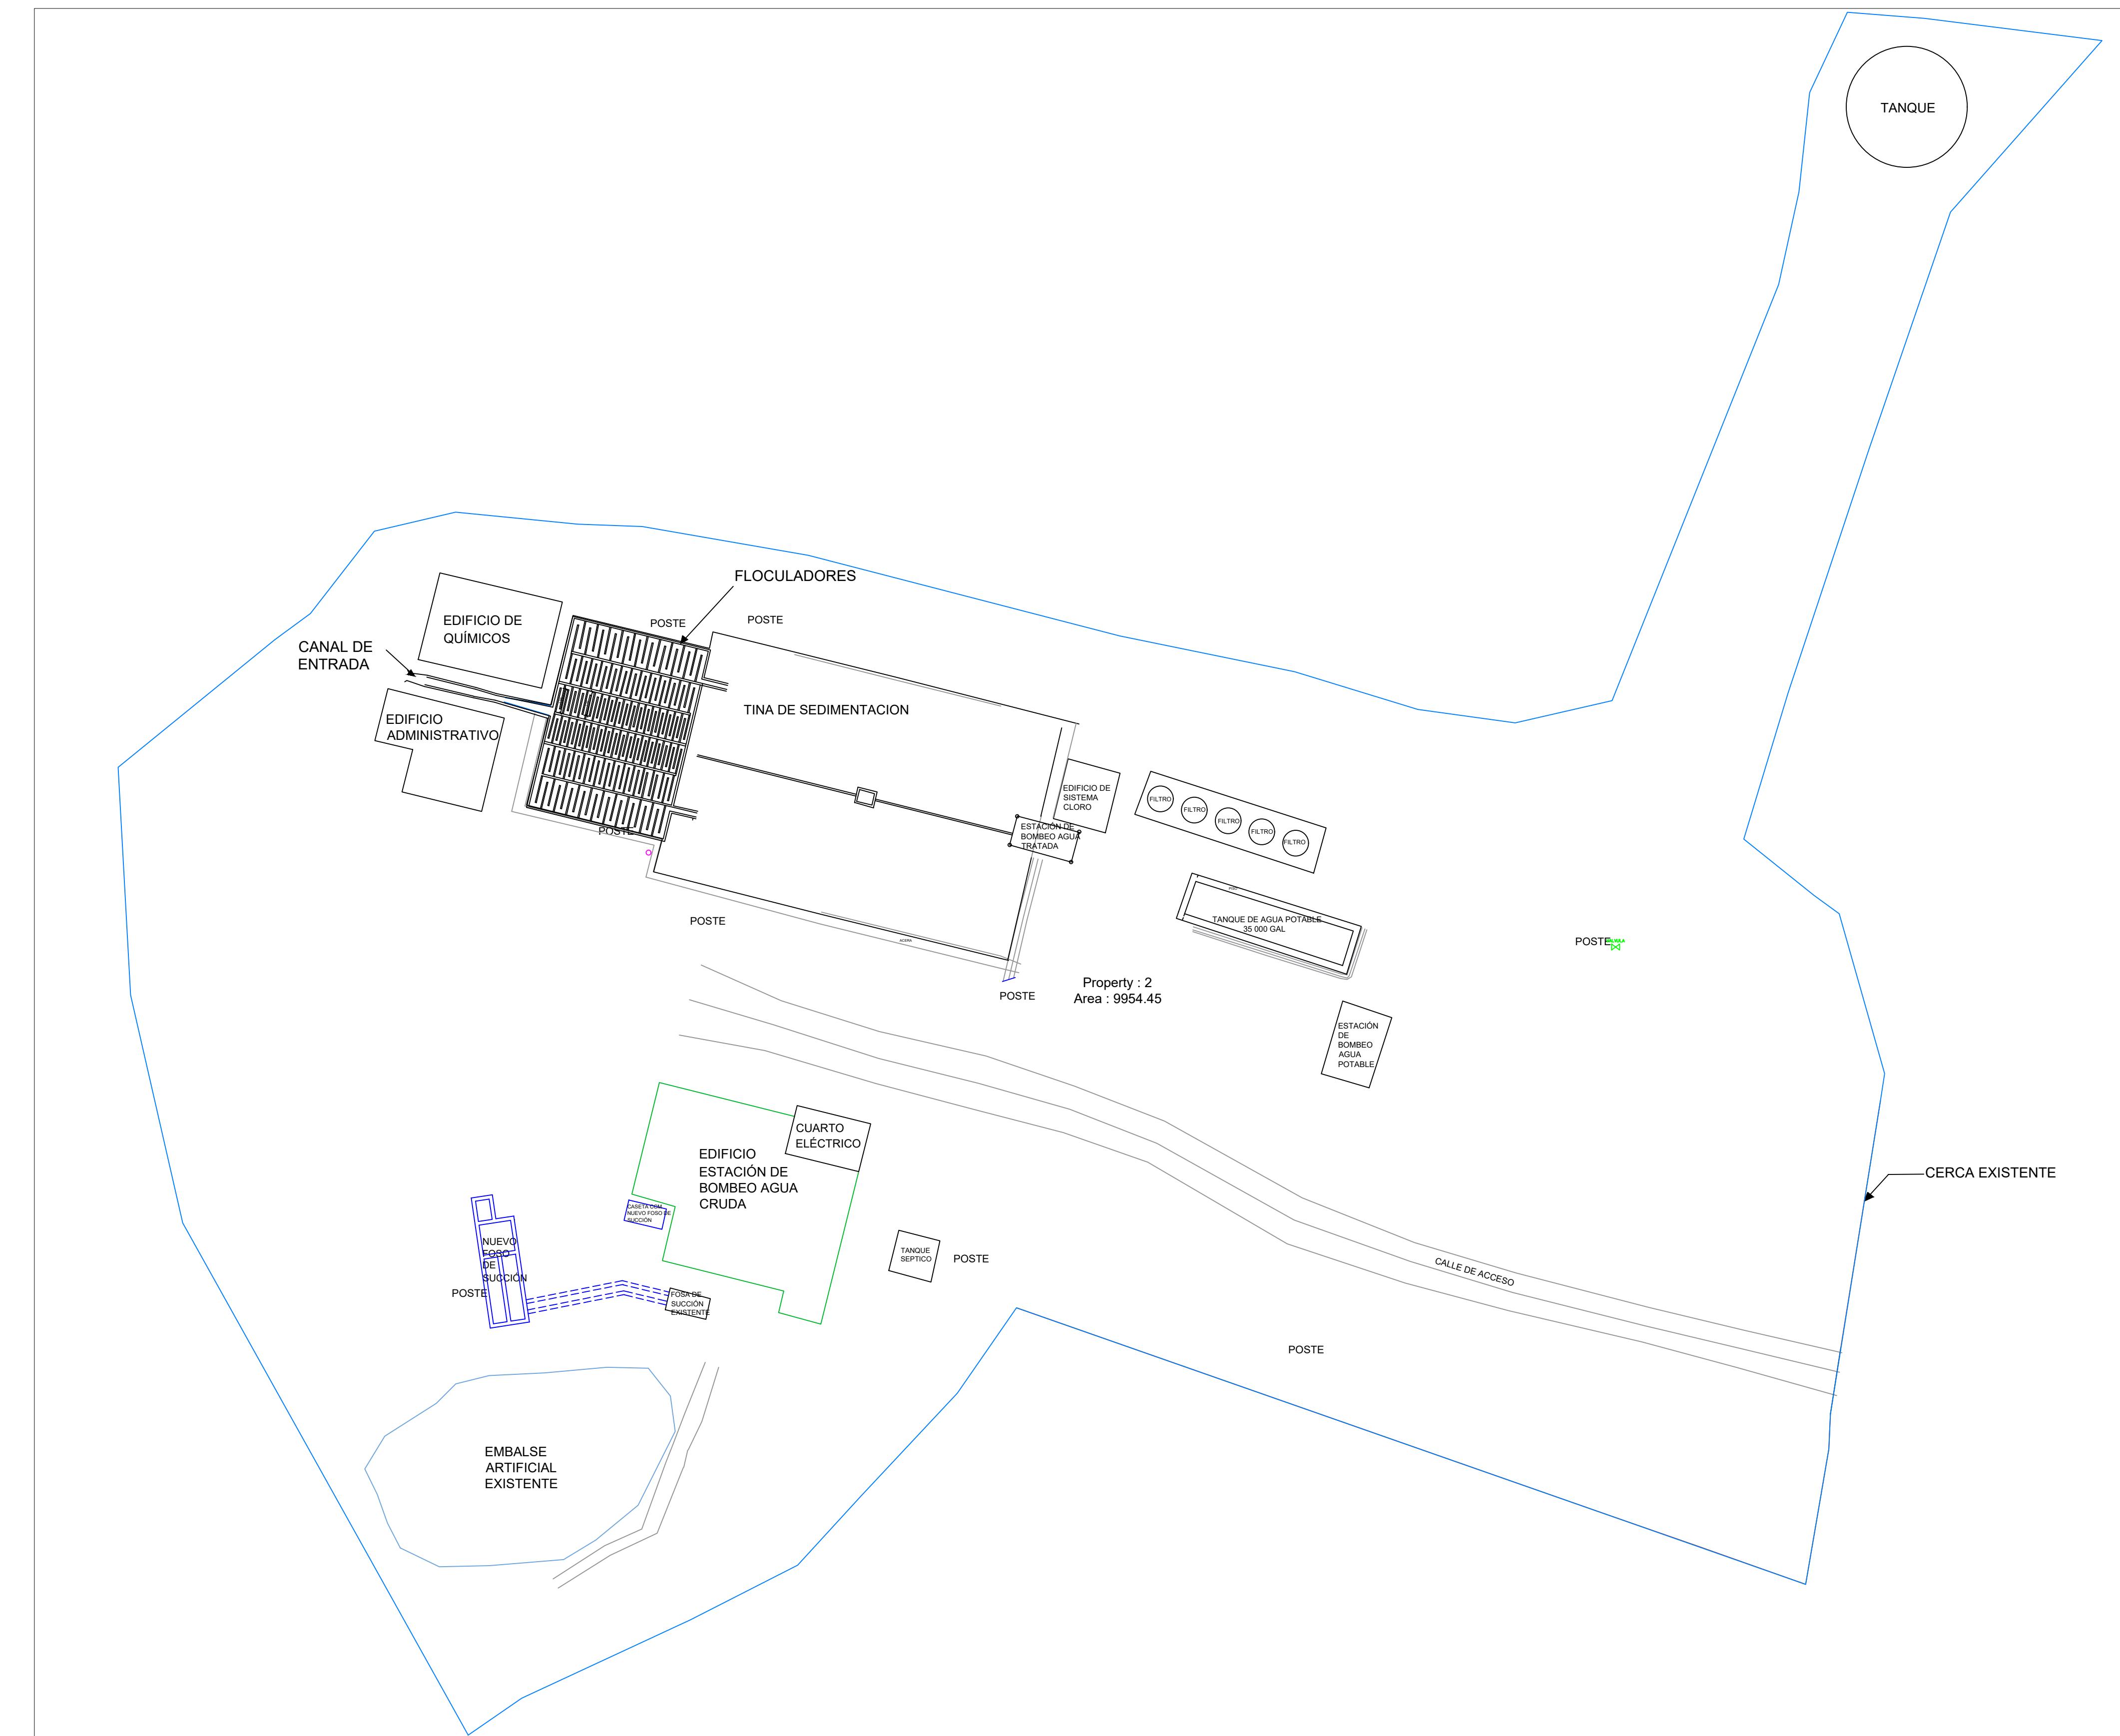
INFRAESTRUCTURAS EXISTENTES Y A REHABILITAR EN PLANTA POTABILIZADORA DE QUEBRADA NIGUA - ALMIRANTE

- INFRAESTRUCTURAS EXISTENTES Y A MANTENER
- INFRAESTRUCTURAS A DEMOLER Y RECONSTRUIR
- INFRAESTRUCTURAS A CONSTRUIR

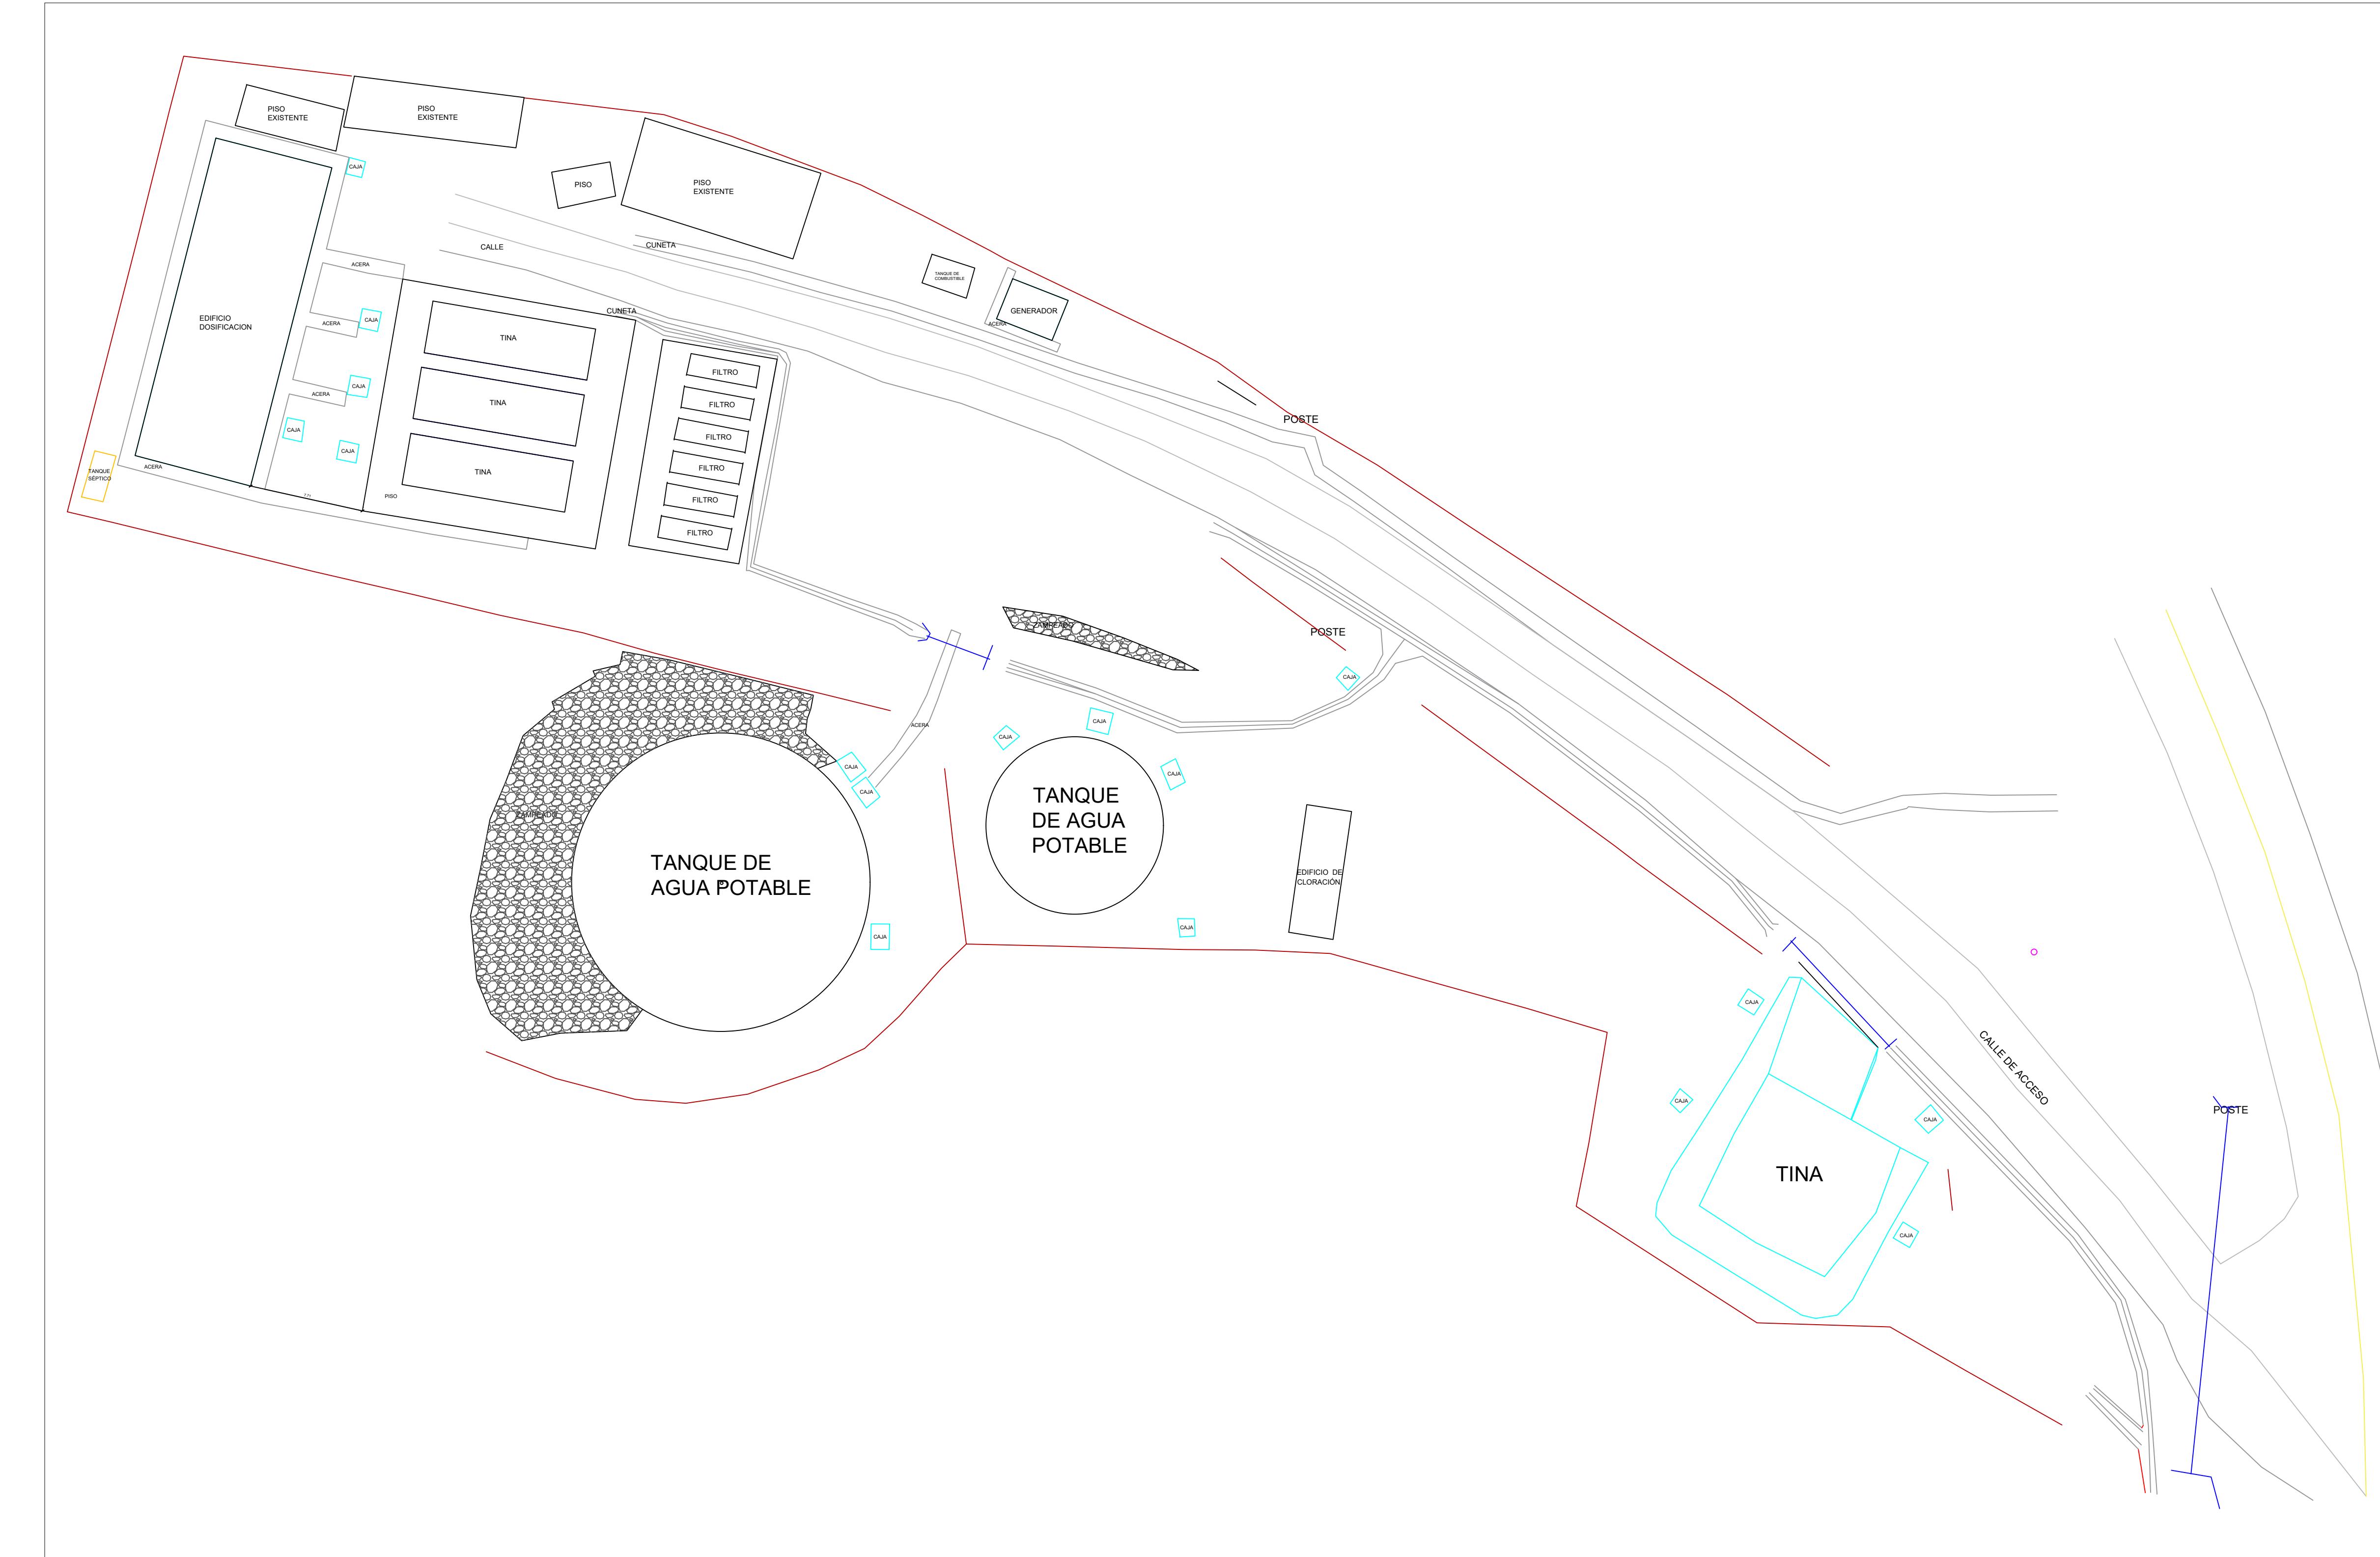
PLANTA DE INFRAESTRUCTURAS EXISTENTES PLANTA POTABILIZADORA DE NUEVO PARAÍSO

INFRAESTRUCTURAS EXISTENTES Y A REHABILITAR EN PLANTA POTABILIZADORA DE NUEVO PARAISO - ALMIRANTE

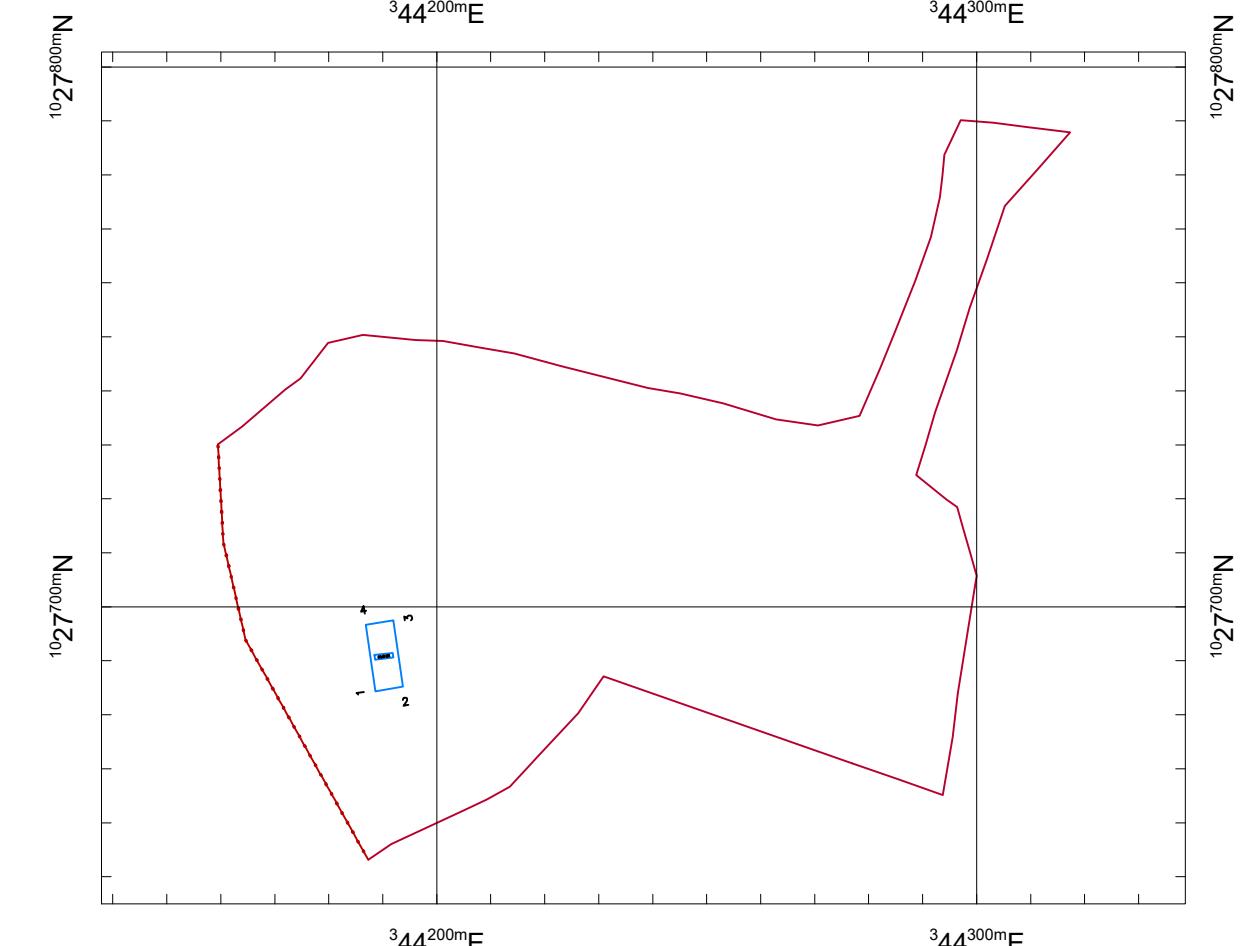
UBICACIÓN DEL POLÍGONO DE POZO DE SUCCIÓN DENTRO DEL POLÍGONO DE LA PTAP NIGUA

POLÍGONO POZO DE SUCCIÓN-PTAP NIGUA				
ESTACIÓN	DISTANCIA	RUMBO	NORTE	ESTE
1	12.44	N8° 08' 20.0"W	1027684.386	344188.610
2	5.17	S80° 21' 45.0"W	1027685.252	344193.709
3	12.41	S8° 11' 17.1"E	1027697.539	344191.941
4	5.16	N80° 40' 43.0"E	1027696.703	344186.849

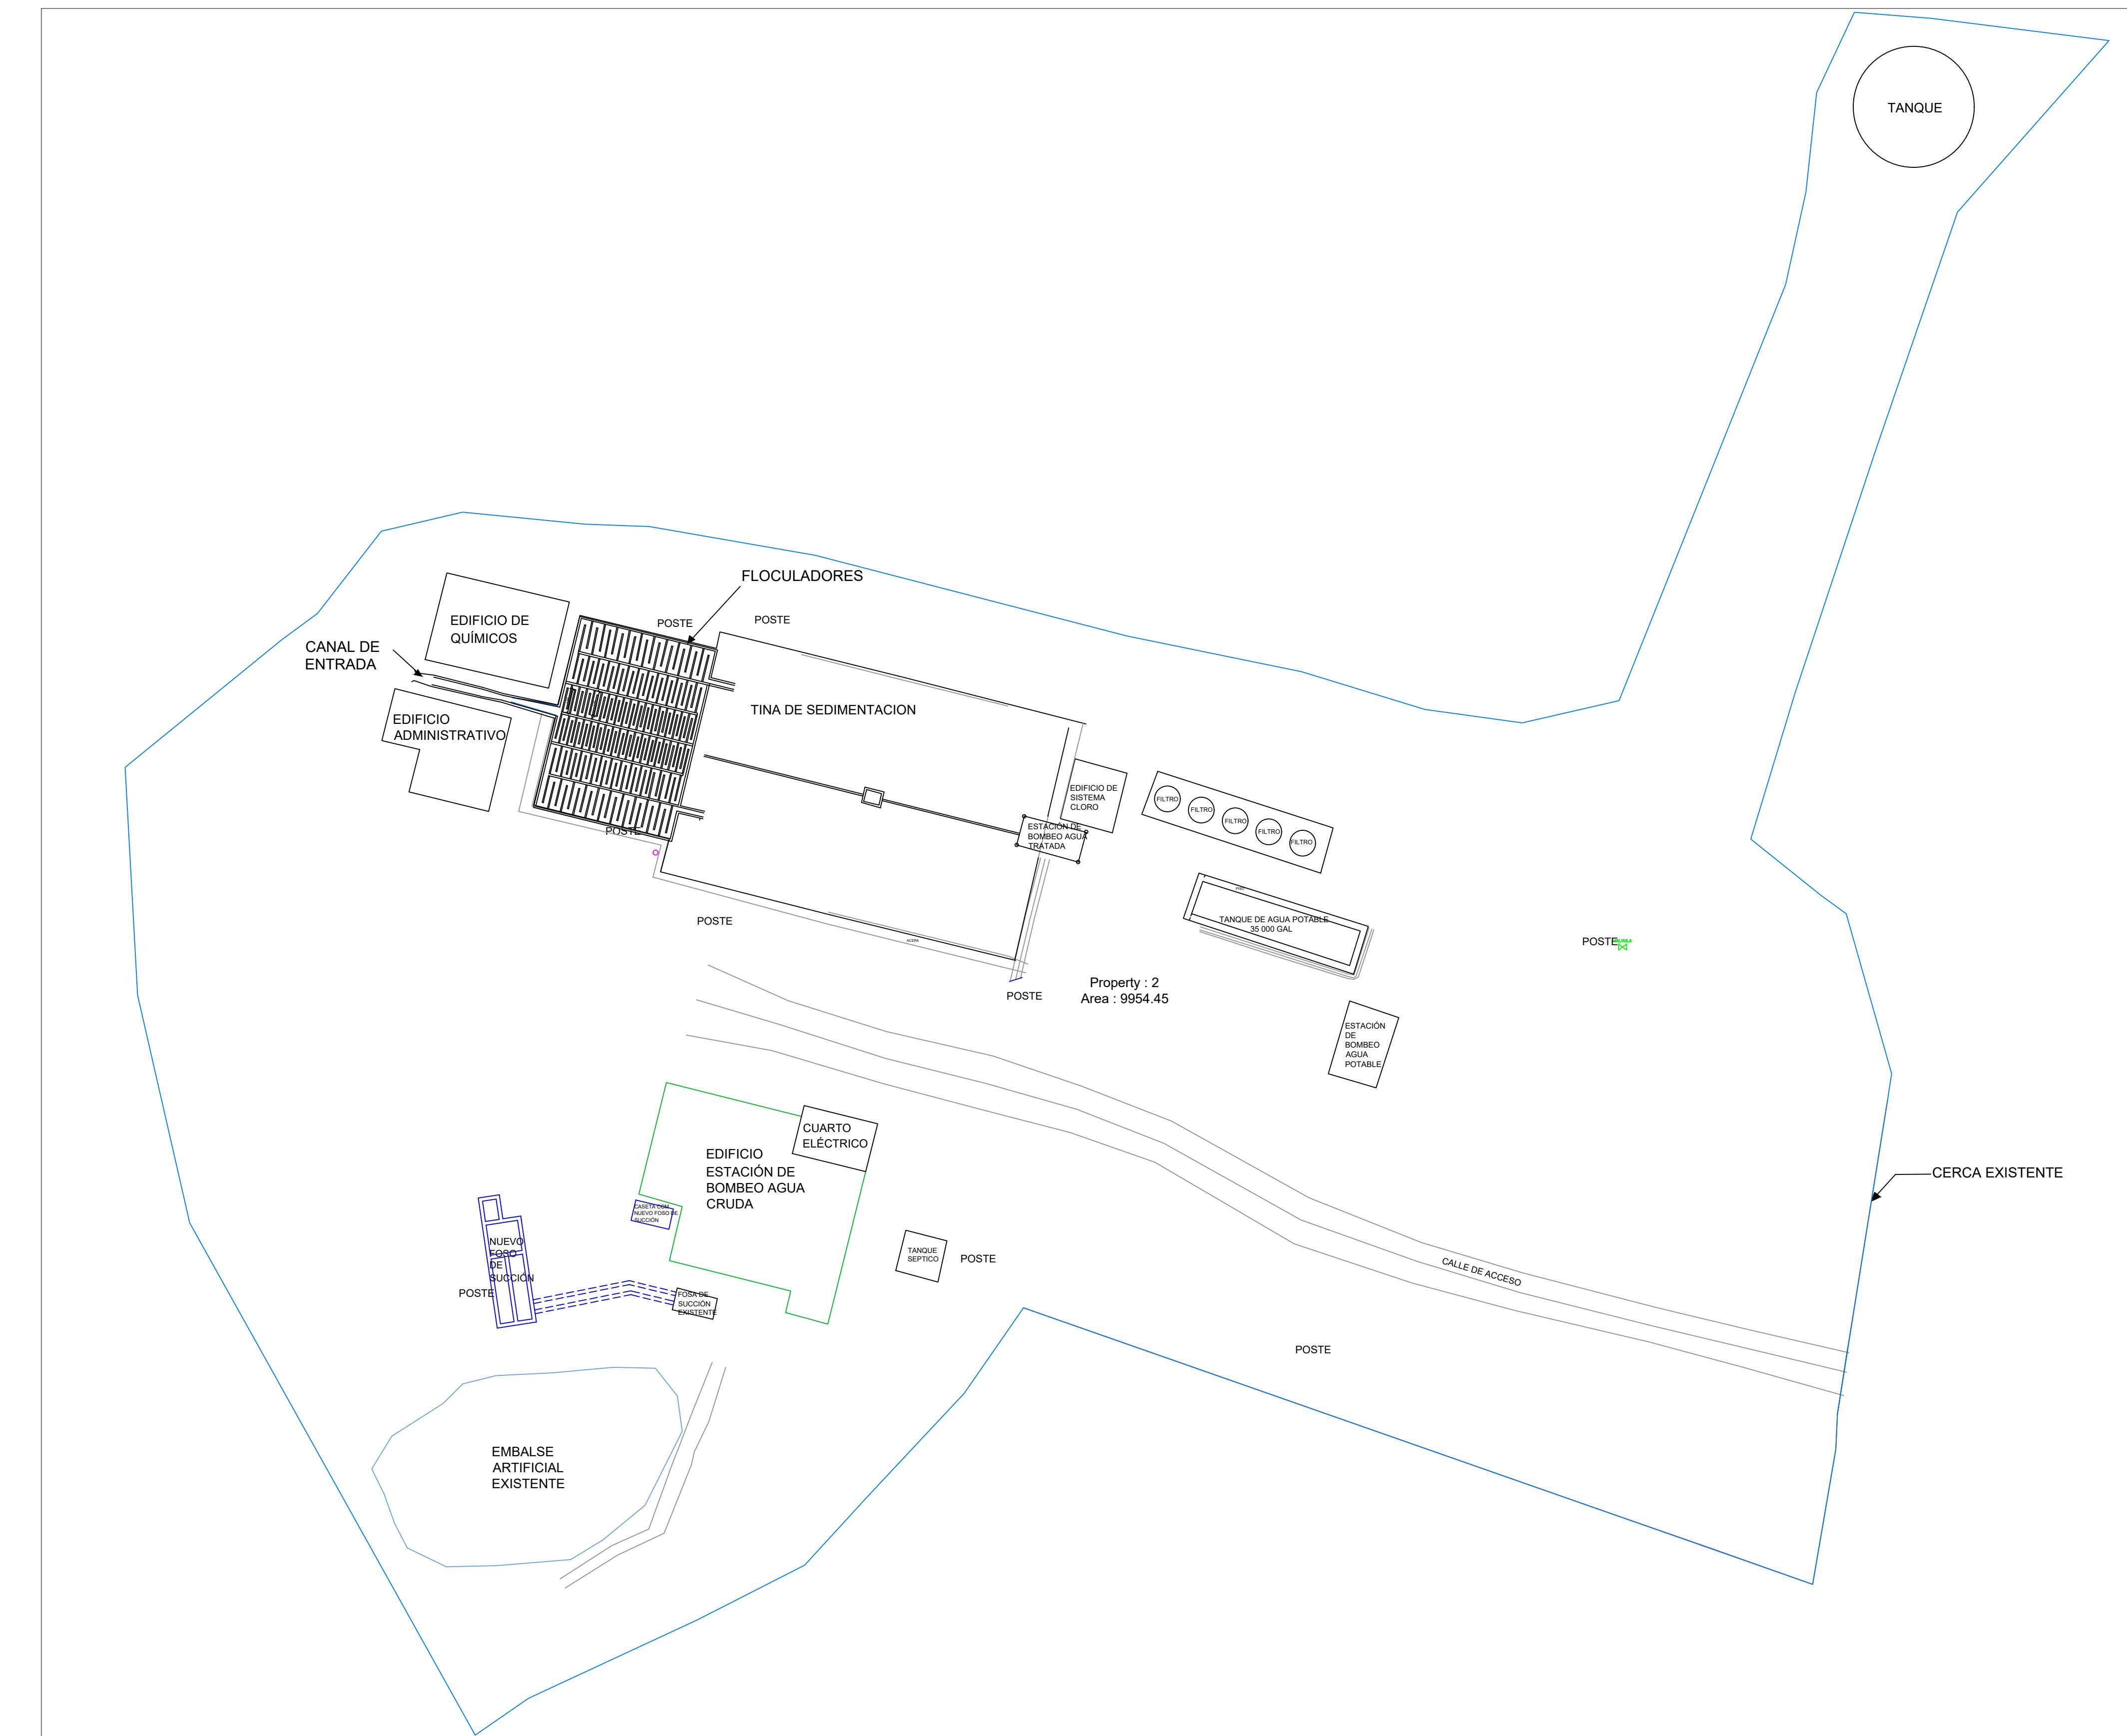
PLANTA DE INFRAESTRUCTURAS EXISTENTES PLANTA POTABILIZADORA DE QUEBRADA NIGUA

- INFRAESTRUCTURAS EXISTENTES Y A MANTENER
- INFRAESTRUCTURAS A DEMOLER Y RECONSTRUIR
- INFRAESTRUCTURAS A CONSTRUIR

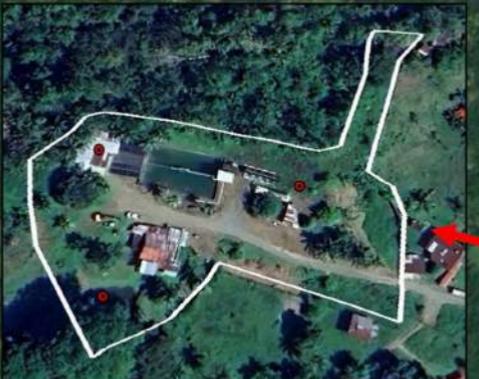
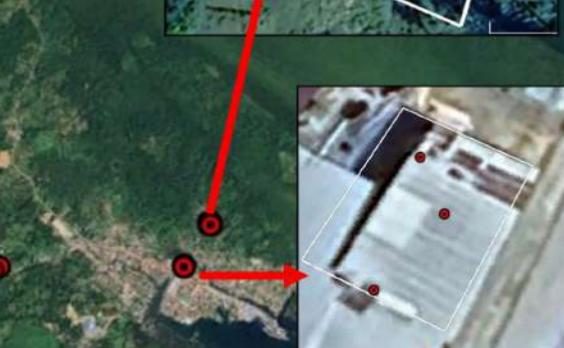
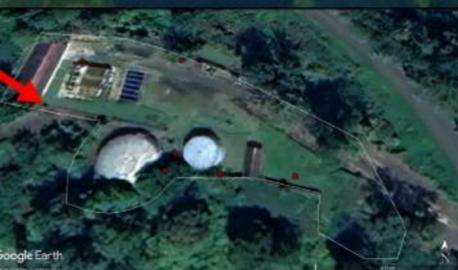
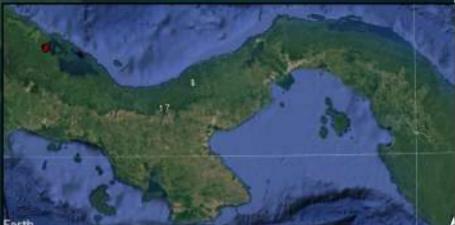
Los puntos de prospección arqueológica se realizaron en cuatro polígonos:

1. PTAP Quebrada Nigua.
2. Tanque de Almacenamiento.
3. Estación de Bombeo.
4. PTAP Nuevo Paraíso.

PROSPECCIÓN ARQUEOLÓGICA		
PTAP QUEBRADA NIJUA		
PUNTO	ESTE	NORTE
1	344126	1027653
2	344190	1027674
3	344186	1027733
4	344262	1027717

TANQUE DE ALMACENAMIENTO - LAS VEGAS		
5	346559	1028184
6	346566	1028192
7	346570	1028194
8	346566	1028183
9	346567	1028181
10	346582	1028186
11	346578	1028174
12	346580	1028175
13	346580	1028169

ESTACIÓN DE BOMBEO - LAS VEGAS		
14	346285	1027717
15	346287	1027712
16	346282	1027706

PTAP NUEVO PARAÍSO		
17	344711	1025705
18	344708	1025662
19	344711	1025668
20	344725	1025661
21	344748	1025660
