En seguimiento, al MEMORANDO-DEEIA-0754-0310-2024, donde se hace entrega el Estudio de Impacto Ambiental Categoría II, del proyecto “**PROYECTO PH CANALUM**”, promovido por el **ONE TRIBE, S.A.**, remitimos el informe técnico de inspección SAPB-**DRLS-SEIA-044-2024**.

**DIRECCIÓN REGIONAL DE LOS SANTOS**  
**SECCIÓN DE EVALUACIÓN DE IMPACTO AMBIENTAL**  
**INFORME TÉCNICO DE INSPECCIÓN No. DRIS-SEIA-044-2024**

<b>Propósito:</b>	Verificación en campo del área propuesta para el desarrollo del proyecto “PROYECTO PH CANALUM”.
<b>Promotor:</b>	ONE TRIBE, S.A.
<b>Ubicación:</b>	Corregimientos de Cañas, distrito de Tonosí, provincia de Los Santos.
<b>Fecha de la Inspección:</b>	14 de noviembre de 2024.
<b>Fecha del Informe:</b>	14 de noviembre de 2024.
<b>Participantes:</b>	<p><b>Israel Vergara M:</b> Jefe de la Sección de Evaluación de Impacto Ambiental.  <b>Yessenia Hernández:</b> A.R.A.P.  <b>Faustín Muñoz:</b> MICI  <b>Jorge Luna:</b> MINSA  <b>Daniel Pérez:</b> ATP  <b>Rubiel González:</b> Municipio de Tonosí  <b>Dagoberto Cortez:</b> Representante del Proyecto</p>

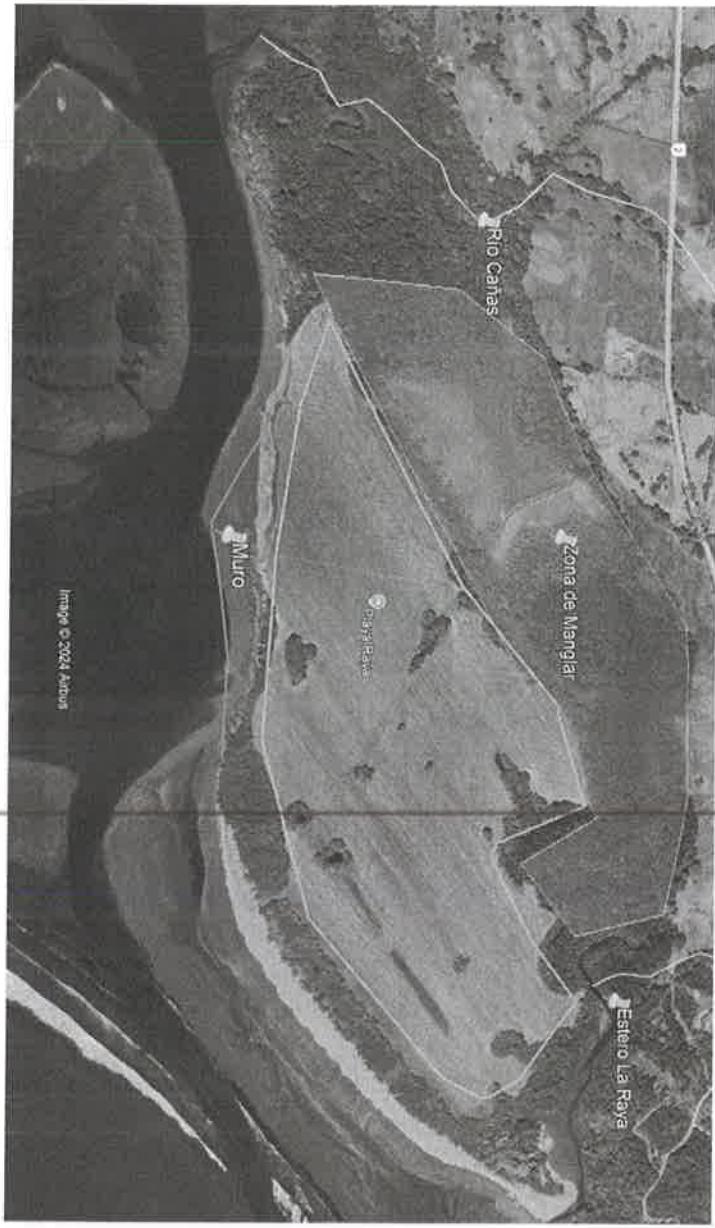
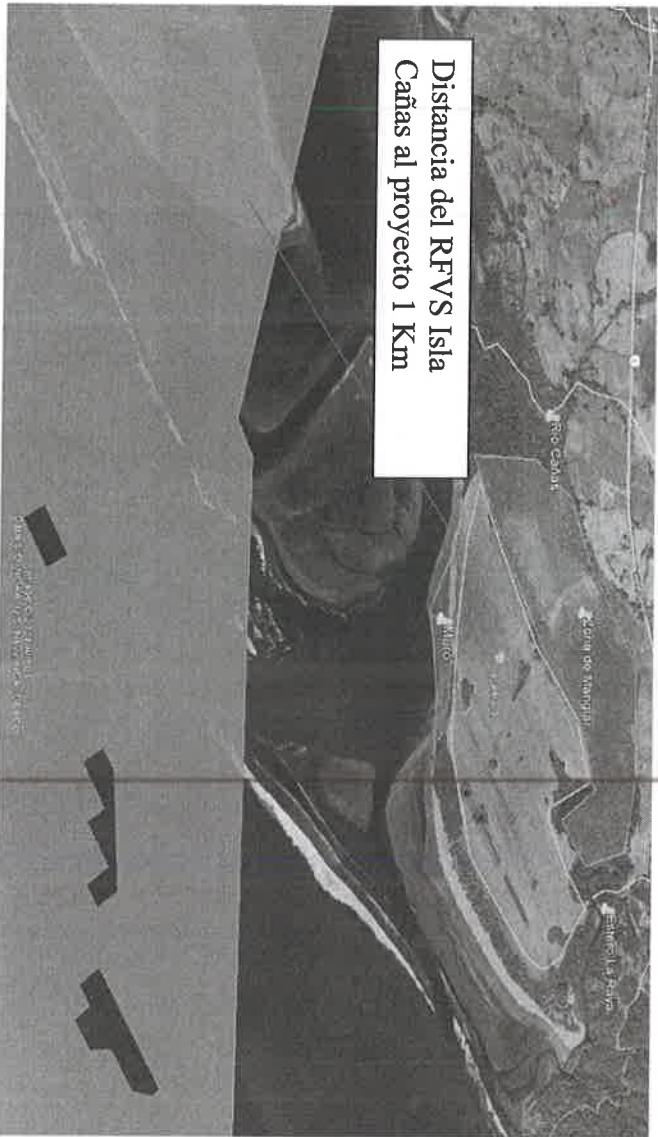
Imagen Satelital No. 1

Ubicación Geográfica de las, coordenadas Datum WGS-84-Tomadas en Campo

Punto	Este	Norte
1	583086.50	821395.04
2	583794.23	820824.56
3	584752.59	820869.14
4	584593.33	821163.29
5	584233.64	821195.96
6	584287.00	821444.93

2. En la página 19 del EsIA en el punto **4.2.1 Coordenadas UTM o geográficas del polígono de la actividad, obra o proyecto y de todos sus componentes.** (Estos datos deben ser presentados según lo exigido por el MiAmbiente) se presentan las coordenadas del polígono del proyecto. Sin embargo, mediante la verificación de DIAM observamos que hay coordenadas que se encuentran dentro del manglar. Por lo antes expuesto solicitamos:

- a. Presentar las respectivas coordenadas (WGS84 UTM) del área del polígono del proyecto cumpliendo con la **Resolución ADMARAP NO. 058 DEL 22 DE JULIO DEL 2009, POR LA QUE SE DEFINE EL ÁREA DE AMORTIGUAMIENTO PARA LOS PREDIOS COLINDANTES CON LA ZONA MARINO COSTERA, DENTRO DE LAS ÁREAS DECLARADAS DE REGULARIZACIÓN Y TITULACIÓN MASIVAS DE TIERRAS POR EL PROGRAMA NACIONAL DE TITULACIÓN DE TIERRAS PRONAT Y SE DICTAN OTRAS MEDIDAS.**

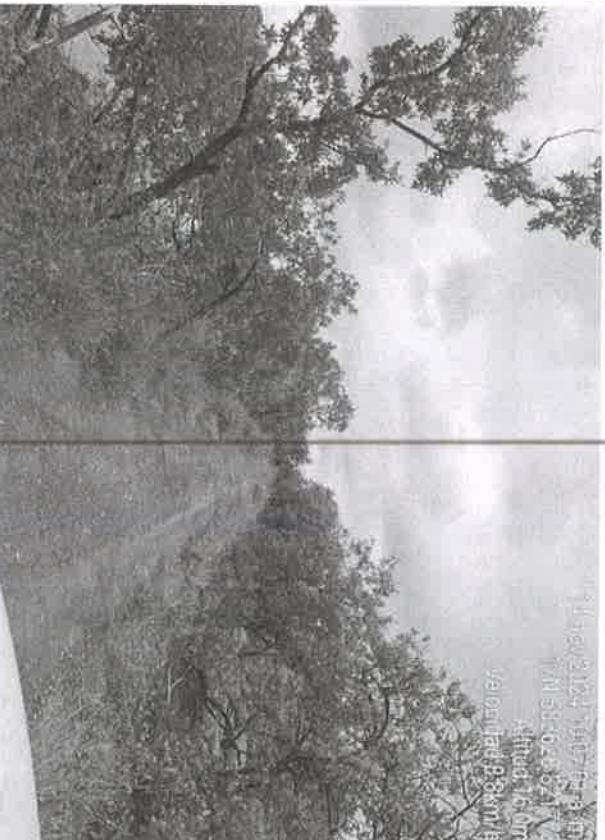
- Se pudo evidenciar el camino de acceso a la finca esta en medio de manglar, este camino data de años atrás de construcción aproximadamente más 30 años, este camino construido no cuenta con alcantarillas o cajones para permitir el flujo de agua en el estero del manglar. Este camino es utilizado de producción ya que el uso actual del suelo de la finca es uso agrícola, como lo es el cultivo de arroz.

Coordenada UTM datum WGS 84 Zona 17	Fotos
	<p>Foto Nº1. Camino de Acceso al proyecto en medio del manglar</p>

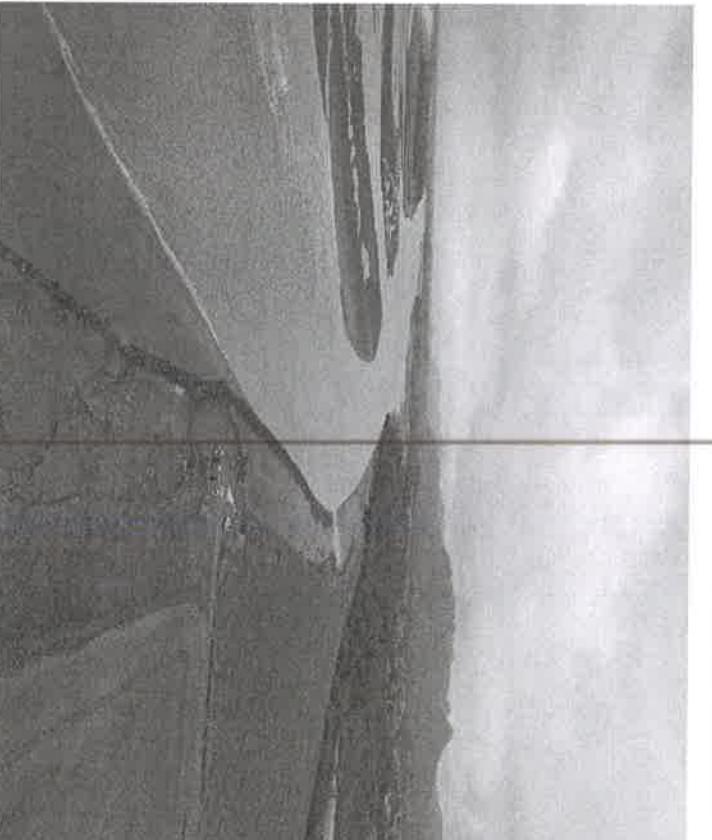
- En cuanto a lo observado en el ESIA en evaluación podemos ver que se habla de un muro de 500 metros lineales, este muro ya inicio la construcción y fue paralizado el 10 de junio de 2024 por medio de la Sección de Verificación del Desempeño Ambiental y posterior informe de inspección No. IT-DE-011-2024. (Adjuntamos copia). Este muro donde inicio la construcción esta dentro de los 22 metros de línea de alta marea, con empedrado de material conocido como matacán y debajo una geomembrana para evitar la erosión de sedimentos.

583582 E - 820943 N	
	<p>Foto Nº2. Se puede evidenciar el muro construido dentro de la línea de alta marea, en este momento la marea estaba subiendo.</p>

- a. Presentar las respectivas coordenadas (WGS84 UTM), del muro a construir, sus métodos constructivos y medidas de mitigación, donde se retire de los 22 metros de alta marea.

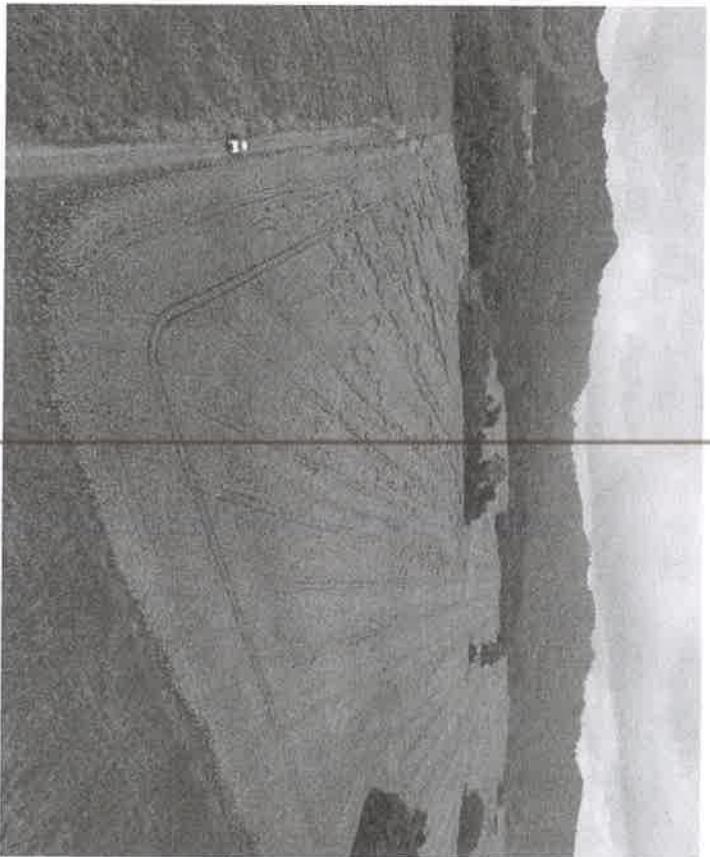
583556 E - 821224 N

Foto N°3. Uso agropecuario con cultivo de arroz y al fondo se aprecia el manglar.

4. Al momento de la inspección trabajadores de la finca comentaron que cuando hay marea alta y lluvias, la zona del arrozal se convierte en un área inundable, por lo que solicitamos:

- a. Presentar un informe de SINAPROC, sobre la vulnerabilidad de riesgo de la zona a inundaciones, para determinar si el área del proyecto es o no inundable.

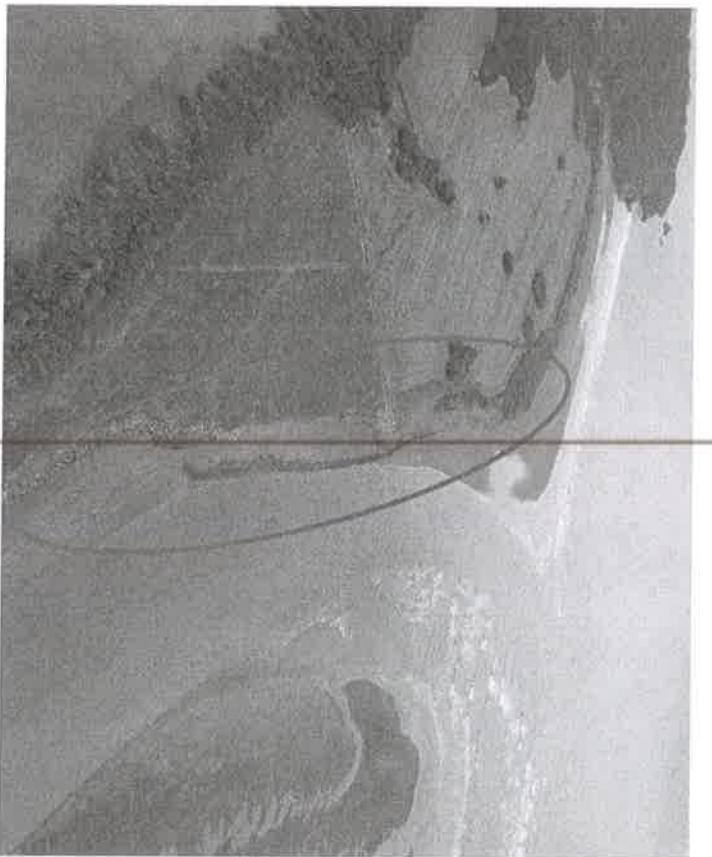
583128 E - 821541 N

- Podemos definir en campo que el peso de este EsIA va basado en el muro de contención (rompeolas) para poder impedir el avance del mar hacia tierra firme.

Foto N°4. Evidencia del Muro construido dentro del Mar
