MEMORANDO-DRPO-SEIA-330-2024

**INFORME DE INSPECCIÓN TÉCNICA
"VERDE MAR 2"**

INFORME TÉCNICO N° 371-2024

DRPO – SEIA – IIO – 303 – 2024

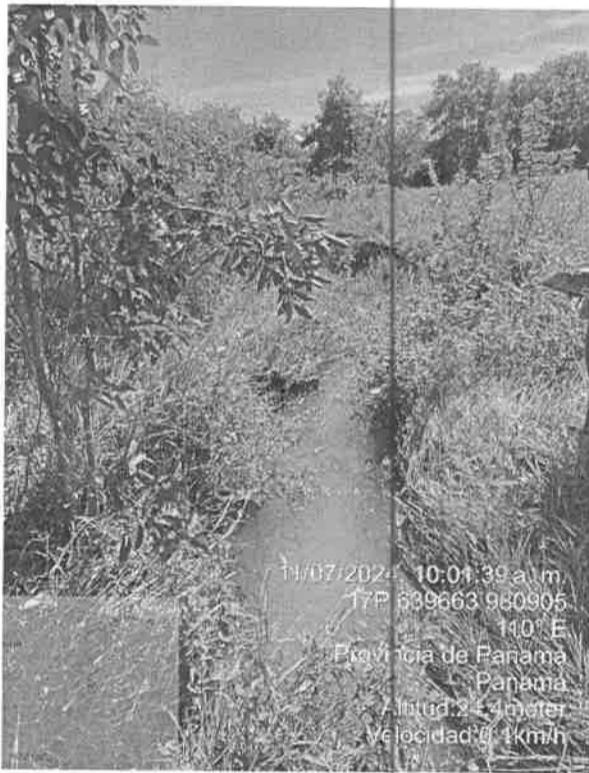
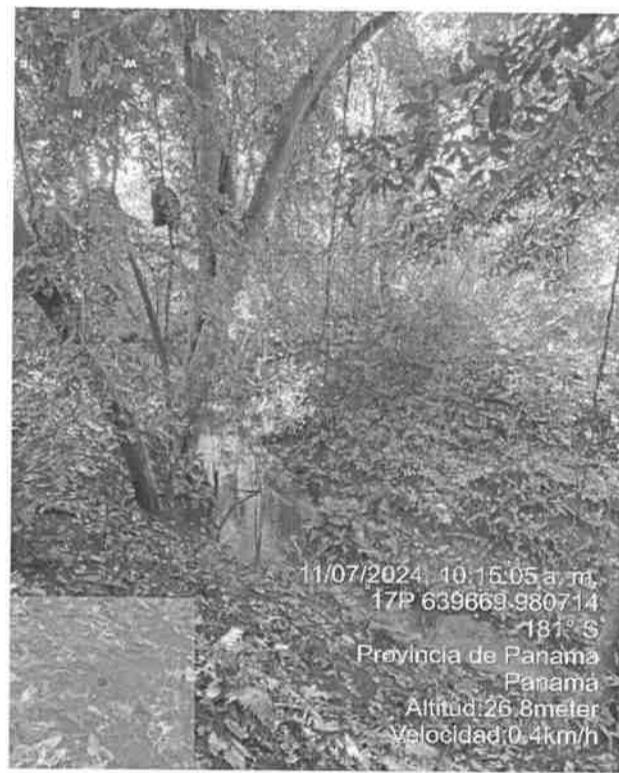
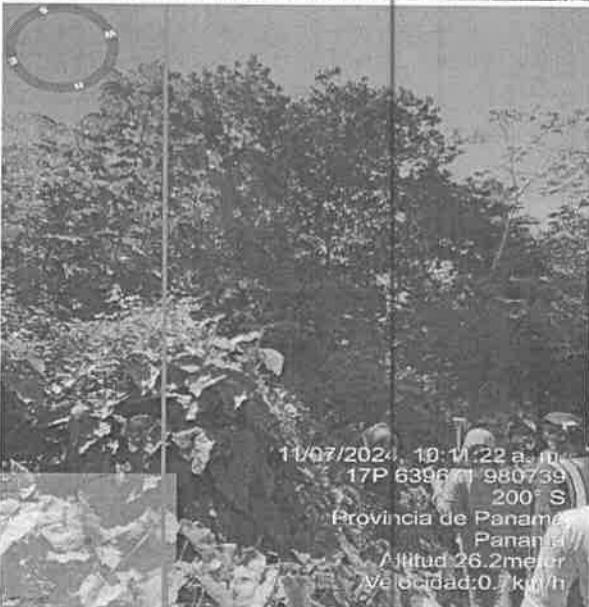
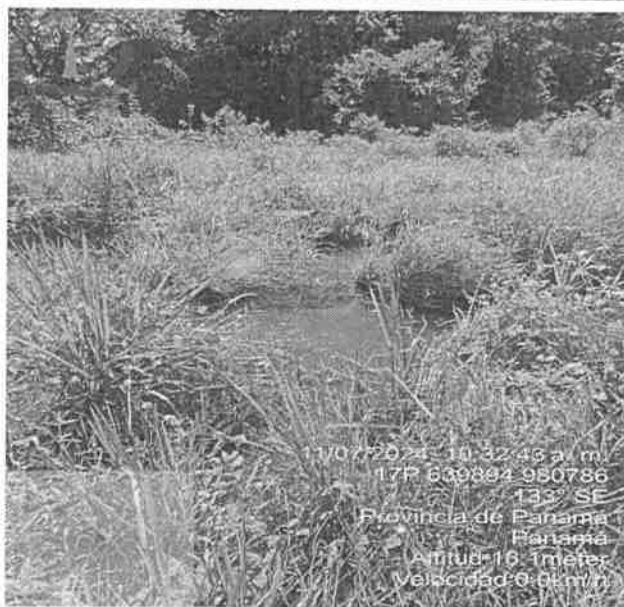
IMÁGENES DEL ÁREA DONDE SE DESARROLLARA EL PROYECTO:

El área del proyecto a desarrollar, está compuesta por gramíneas, cerca viva, bosque de galería, lo atraviesa la quebrada El Cope, por lo que presenta las características físicas/biológicas para la existencia y presencia de vida silvestre.

Una vez analizado los puntos antes mencionados, tomando en consideración nuestras observaciones y según nuestro criterio técnico logramos determinar que, si es necesaria de la aplicación y ejecución de un Plan de Rescate y Reubicación de Flora y Fauna Silvestre in situ, en caso de aprobarse dicho proyecto.

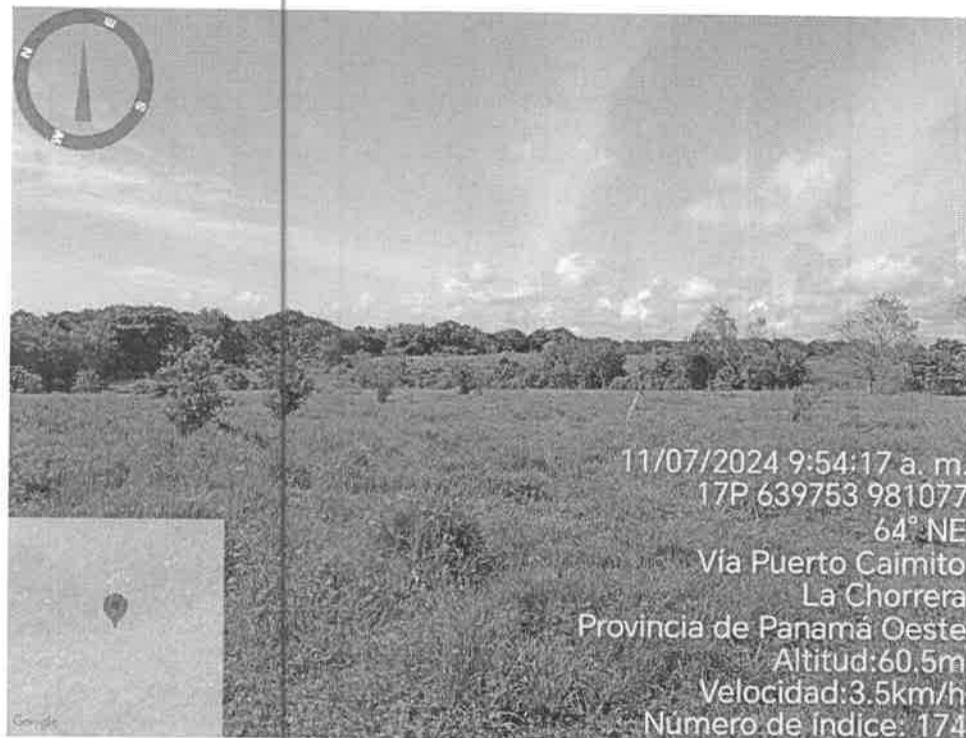
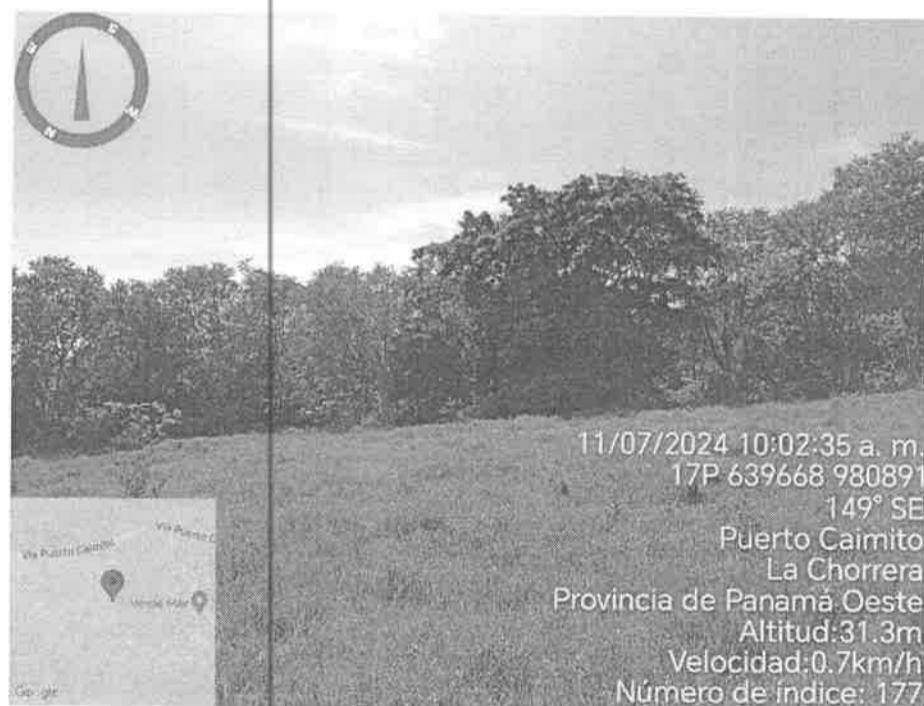
EVIDENCIA FOTOGRÁFICA

El área donde se pretende desarrollar el proyecto está conformada por gramíneas, rastrojos, pajonales con árboles dispersos y un bosque de galería.

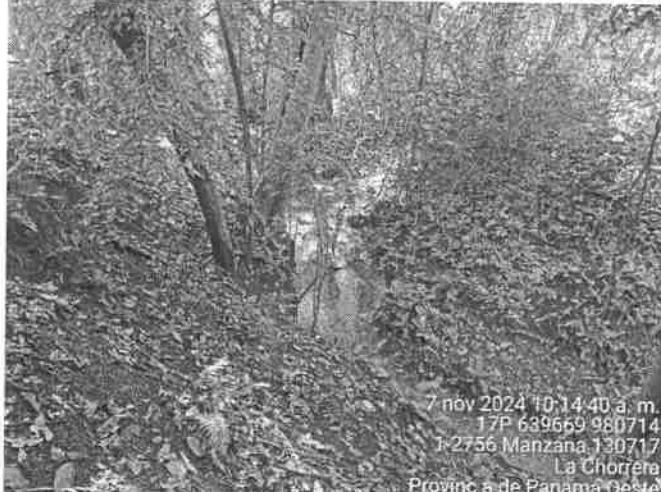
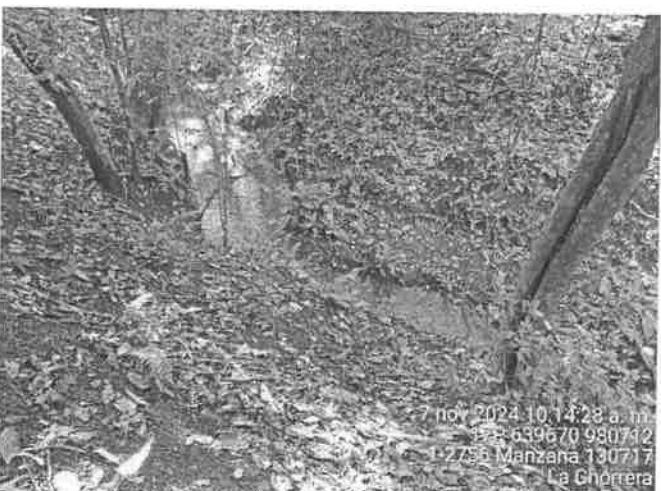
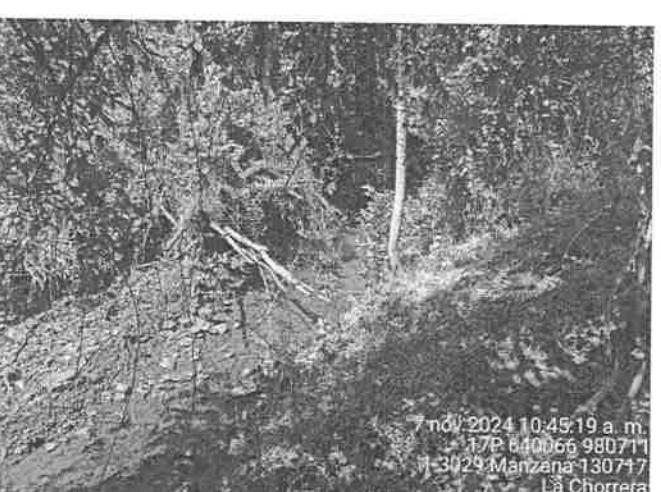
INFORMACIÓN DE LA INSPECCIÓN							
PROYECTO	VERDE MAR 2.						
Hallazgo No. <u>1</u> De OBSERVACIÓN	Fecha: 07 de noviembre de 2024.						
Descripción del Hallazgo: Luego de un recorrido por el área de influencia del proyecto y verificada las coordenadas UTM WGS-84 en el Sistema Nacional de Información Ambiental (SINIA), se constató que el polígono en evaluación es atravesado por una (01) fuente hídrica denominada:	Evidencia fotográfica:						
<table border="1"> <thead> <tr> <th>#</th> <th>Fuente Hídrica</th> <th>Coordenadas UTM</th> </tr> </thead> <tbody> <tr> <td>1</td> <td>Quebrada El Copé</td> <td>639669 E 980714 N</td> </tr> </tbody> </table> <p>Al momento de la inspección la fuente hídrica mantiene su bosque de galería, caudal constante y coloración clara.</p>	#	Fuente Hídrica	Coordenadas UTM	1	Quebrada El Copé	639669 E 980714 N

<p>Imagen No. 3.</p>
#	Fuente Hídrica	Coordenadas UTM					
1	Quebrada El Copé	639669 E 980714 N					
<p>Imagen No. 1 - 3. Quebrada El Copé. Fuente: Inspección realizada el día 07 de noviembre de 2024.</p>

- Que, para la construcción del cajón pluvial que se hace mención en el EsIA, la promotora deberá tramitar los permisos de obra en cauce correspondientes en la Sección de Seguridad Hídrica, según lo establecido en la Resolución DM-0431-2021, de 16 de agosto de 2021.

- Que se deberá establecer la respectiva área de protección de la quebrada El Copé, para dar cumplimiento a lo establecido en la Ley 1 de 3 de febrero de 1994 y contribuir con el enriquecimiento de la vegetación existente en la zona contigua al cauce, con la finalidad de protección y conservación del cauce natural.

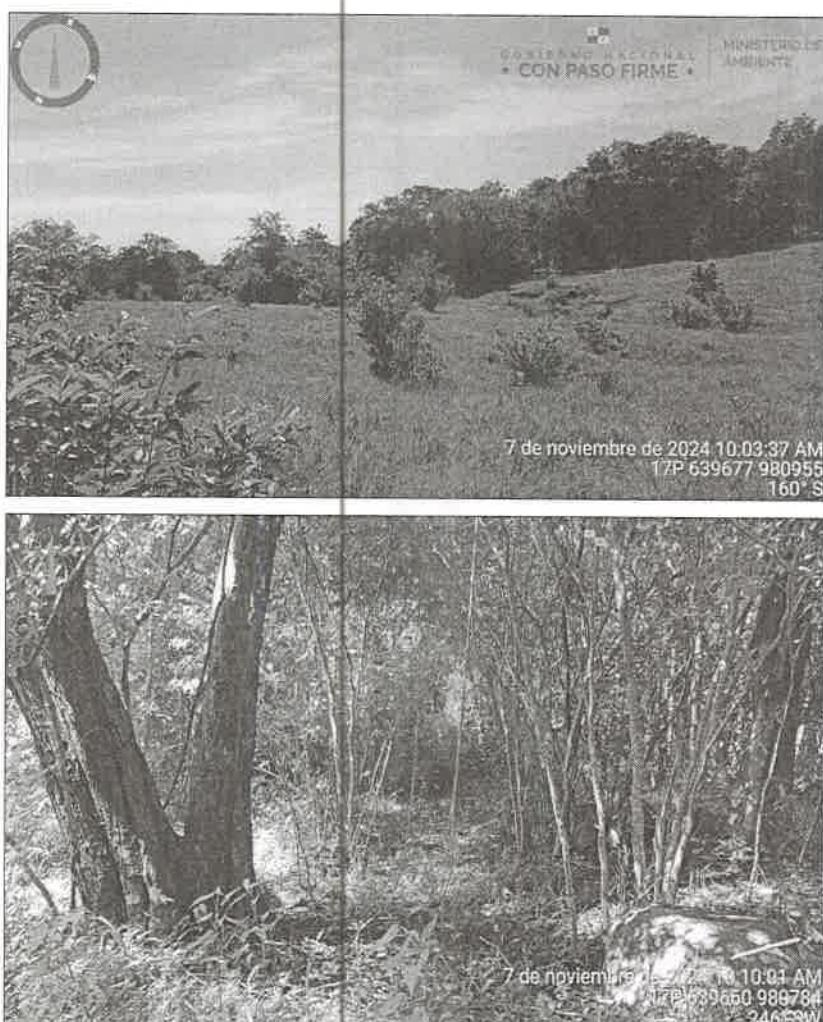
Imagen 1 y 2.
Vegetación compuesta por gramíneas, bosque secundario joven (rastrojo), algunos árboles dispersos y el bosque de galería de la quebrada El Copé.
Fuente: Inspección realizada el día 07 de noviembre de 2024.

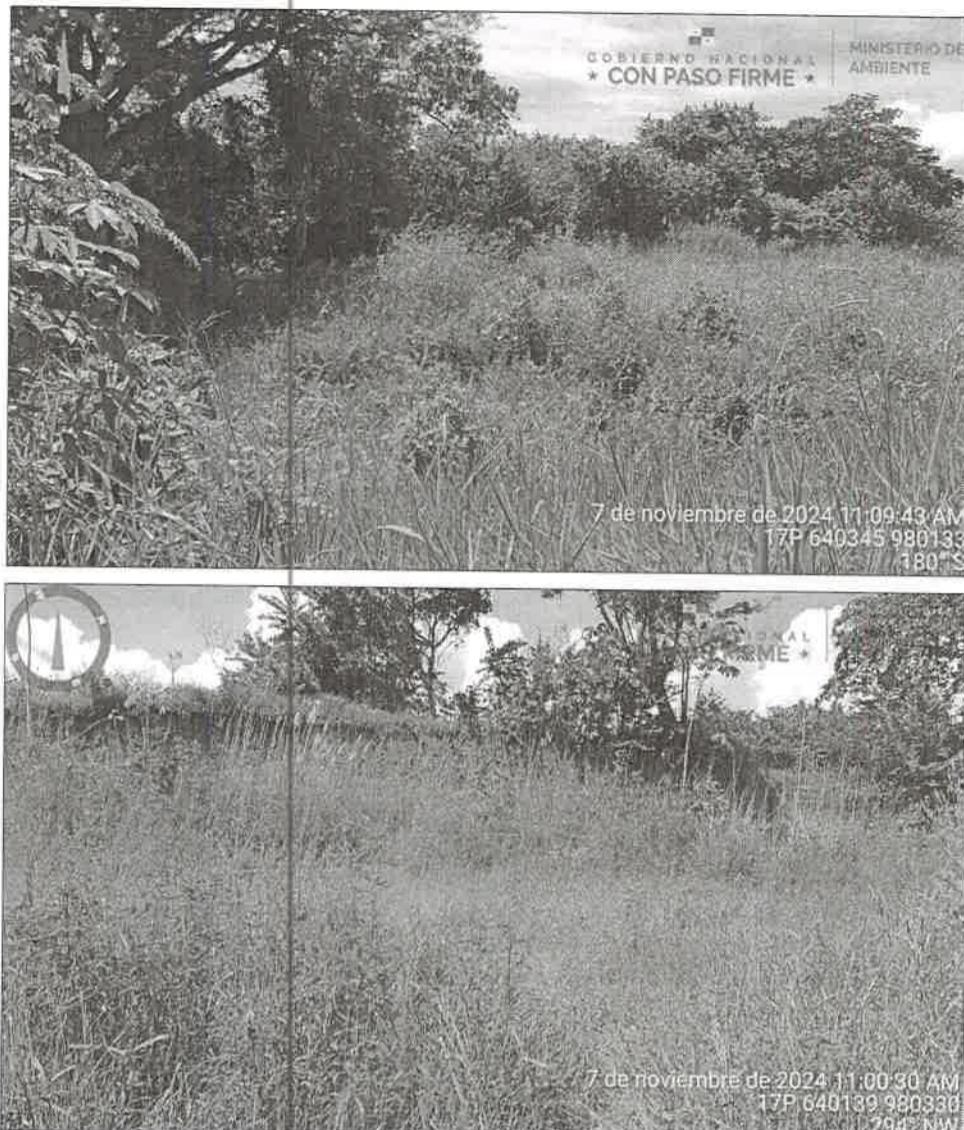
Imagen 3 y 4. Muestra de la vegetación en otro sector del polígono.

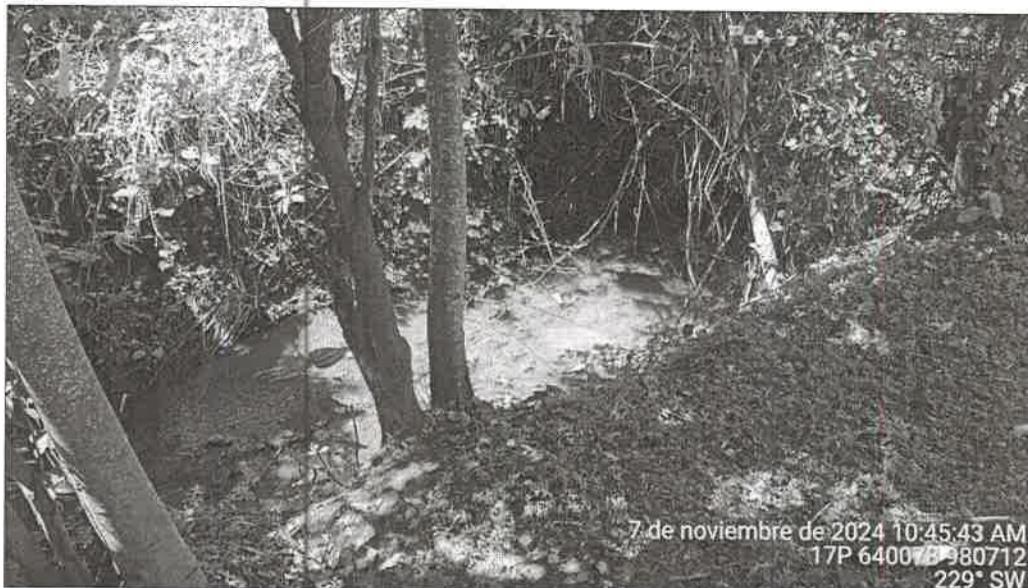
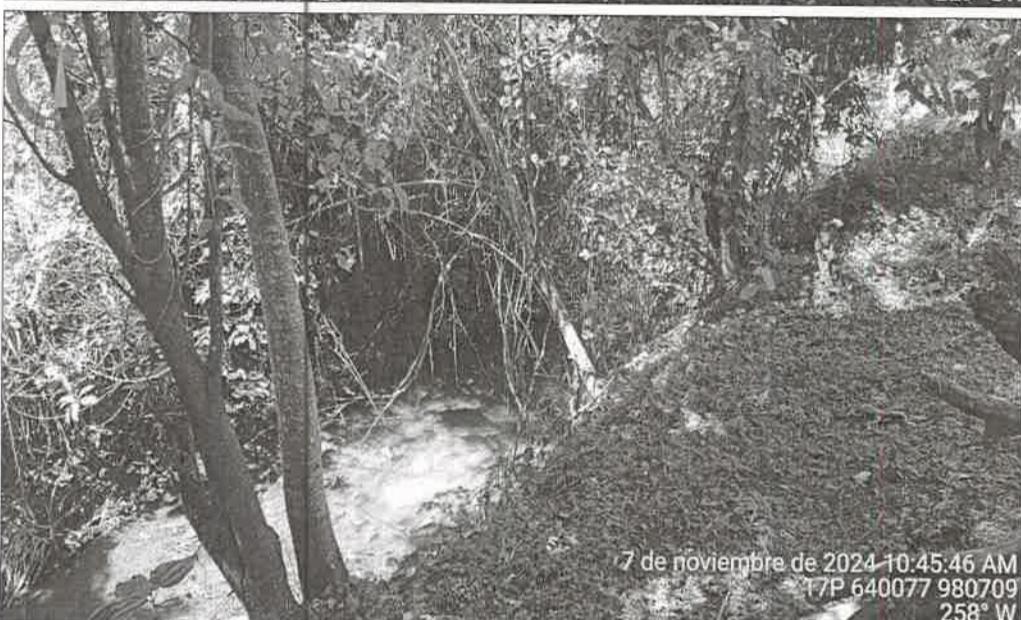
Imagen 5 y 6. Quebrada El Copé y punto aproximado de descarga de la PTAR y sobre la cual se construirá un cajón pluvial. *Fuente: Inspección realizada el día 07 de noviembre de 2024.*

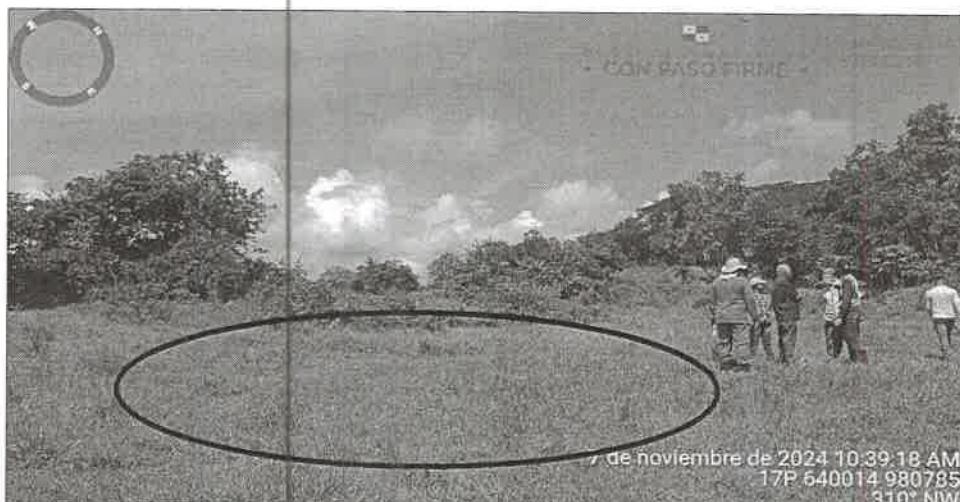
Imagen 8. Ubicación aproximada donde será construida la PTAR. *Fuente: Inspección realizada el día 07 de noviembre de 2024.*

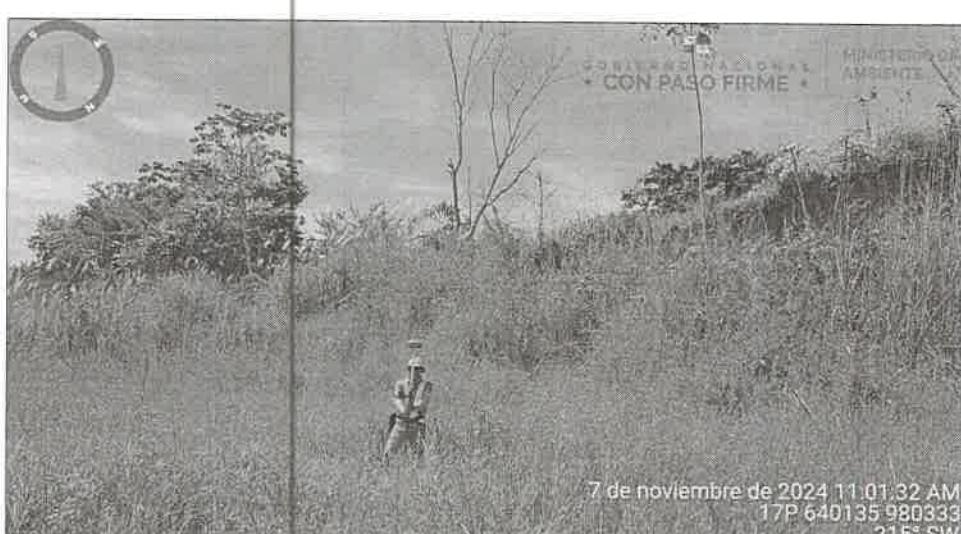
Imagen 9. Ubicación aproximada de la estación de bombeo de aguas residuales. *Fuente: Inspección realizada el día 07 de noviembre de 2024.*

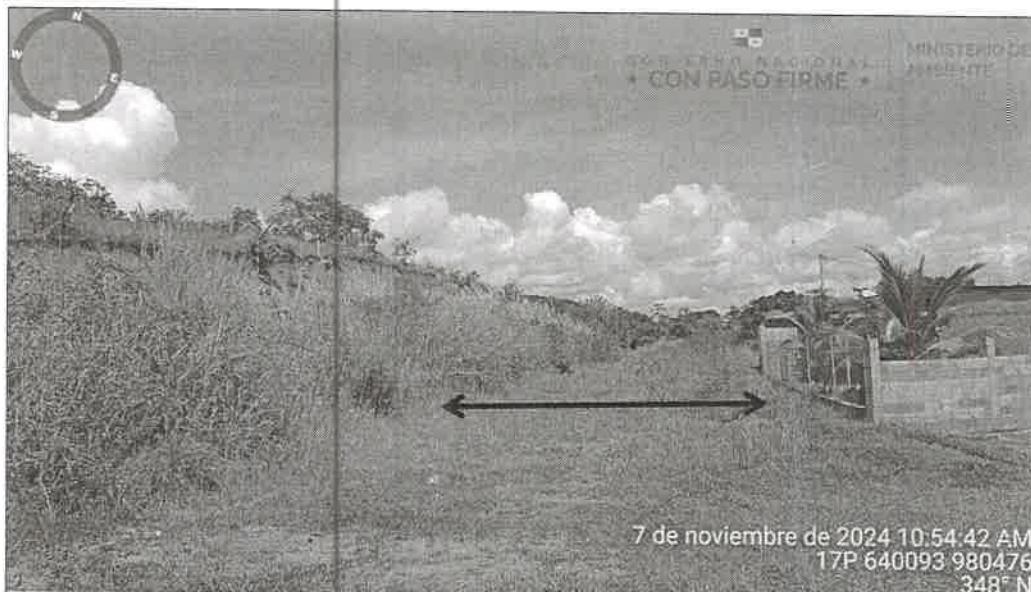
Imagen 10. Límite del futuro proyecto con Verde Mar I. *Fuente: Inspección realizada el día 07 de noviembre.*

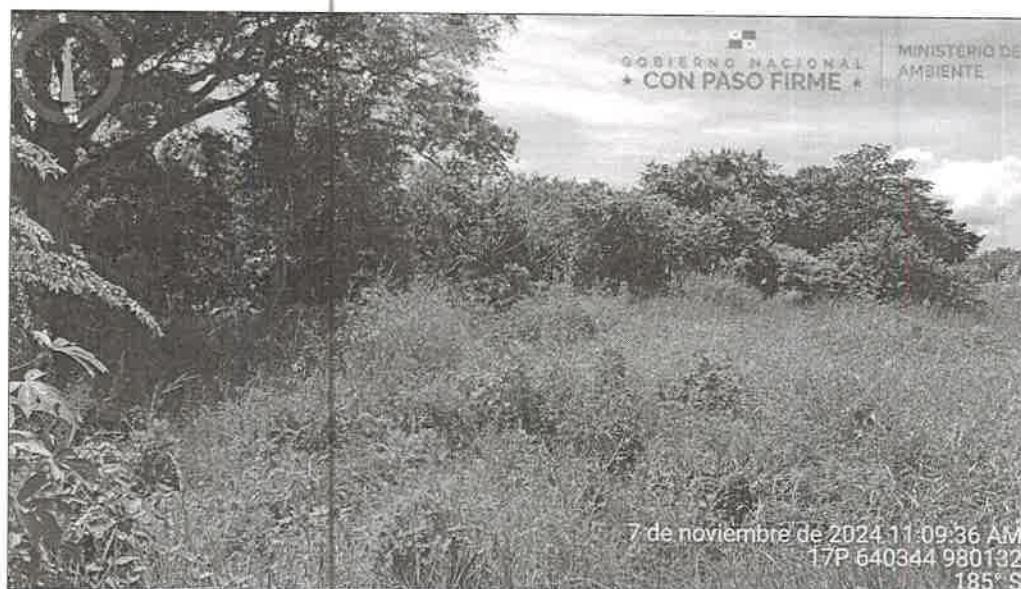
Imagen 11. Vista parcial aproximada del polígono, hacia el área de manglar, el cual no es colindante directamente con el proyecto. *Fuente: Inspección realizada el día 07 de noviembre.*
