En atención a su solicitud de primera información aclaratoria mediante Nota Formato EIA-FEVA-011 DRPM 588-2024 notificada el 10 de septiembre de 2024, al Estudio de Impacto Ambiental (EslA), Categoría I, del proyecto denominado PARK ELEVEN, promovido por la sociedad DESARROLLO LV11,S.A. presentamos a su consideración las respuestas correspondientes siguiendo el mismo orden:

En el Anexo 3 de esta nota de respuesta se adjunta el Informe Geotécnico o estudio de suelos actualizado con el nombre correcto del Proyecto Park Eleven.

INFORME TÉCNICO PROSPECCIÓN ARQUEOLÓGICA

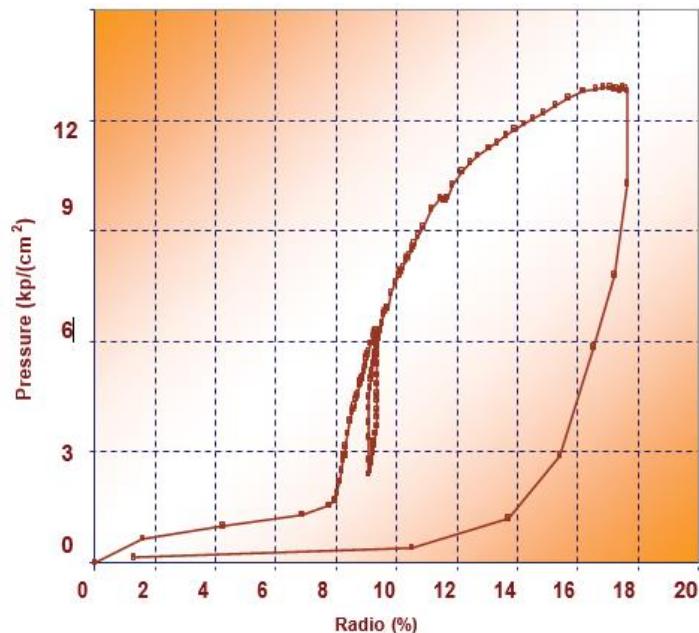
FIGURA No.1. CURVA TÍPICA DE FALLA DE UN ENSAYO PRESIOMÉTRICO

Como resultado de un ensayo presiométrico, se puede obtener, en el caso más favorable, una gráfica como la que se muestra en la **Figura No.1**. En ella se pueden distinguir las etapas siguientes de deformación:

- Adaptación de la camisa al sondeo.
- Deformación elástica.
- Deformación plástica.
- Rotura del terreno.

Los resultados de los ensayos presiométricos se muestran en el Apéndice "H", "Ensayo Presiométrico".

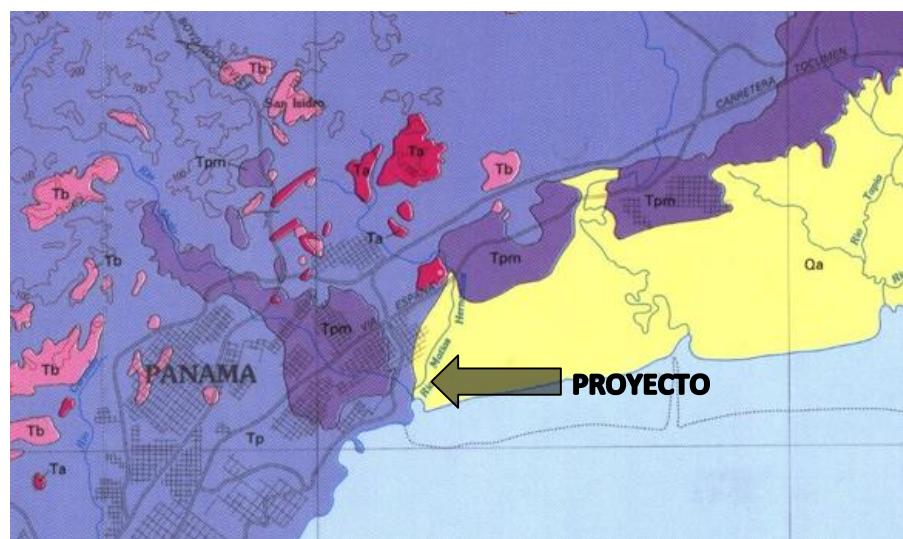
MAPA GEOLÓGICO DEL ÁREA DE ESTUDIO

4.- RESULTADOS: El área estudiada está compuesta por Sedimentos Holocenos, no diferenciados, principalmente aluvión o relleno.

Undivided Holocene sediments, principally alluvium or fill Holocene fringing coral reefs	Qa	Sedimentos Holocenos, no diferenciados, principalmente aluvión o relleno
	Qr	Arrecifes coralíferos Holocenos

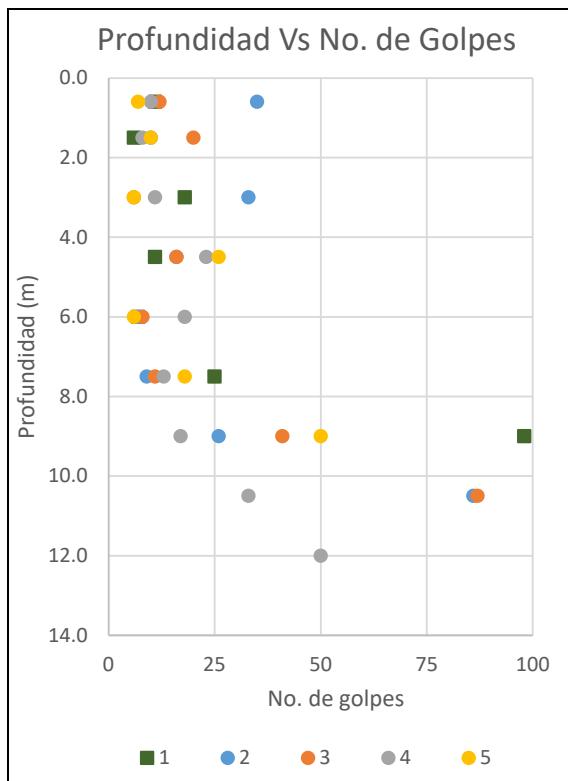
Grafica N°1: Profundidad Vs N.º de Golpes

En los siguientes gráficos se muestran los porcentajes de humedad de las muestras obtenidas en sitio, el número de golpes por sondeo de la prueba de penetración estándar (SPT).

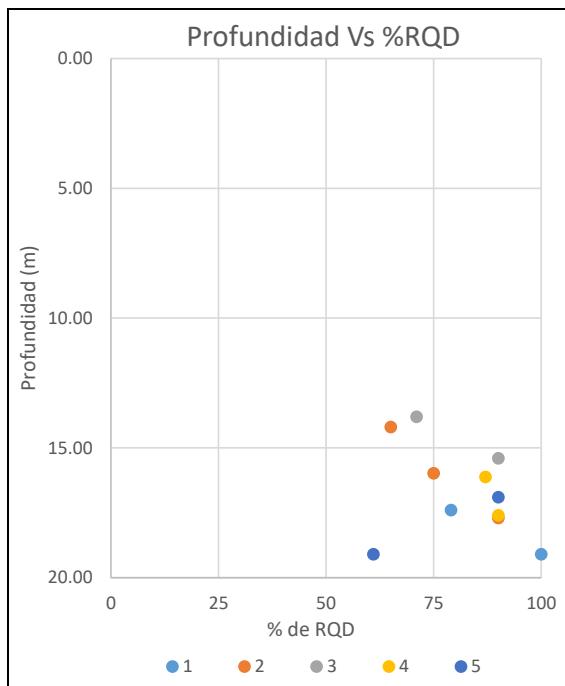
Grafica N°3: Profundidad vs % RQD

En las gráficas siguientes se muestra la variación del RQD y los resultados de los ensayos de compresión simple en función de la profundidad.

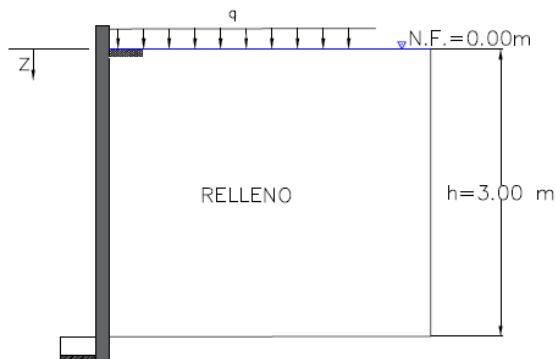
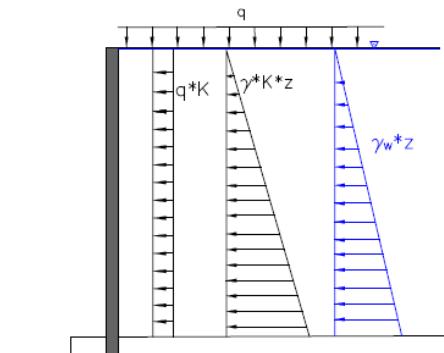
DIAGRAMA DE PRESIONES

- Señalamos que, para este reporte, todas las profundidades están en función del nivel en donde iniciaron cada una de las perforaciones al momento de realizar el estudio.
- Para el uso de pilotes perforados y vaciados en sitio se recomienda un empotramiento mínimo de 0.50m dentro de la roca sana, a la cual se le asigna una capacidad de soporte admisible en punta de 160,000 kg/m² y por fuste de 16,000 kg/m².
- Para el diseño de los muros se recomienda utilizar el siguiente diagrama de presiones:

Formula de JAKY:
 coef. de empuje en reposo
 $K_0 = 1 - \sin \phi$

Relleno
 $\gamma = 2.02 \text{ t/m}^3$
 $\phi = 25^\circ$
 $c = 0 \text{ t/m}^2$
 $K_0 = 0.577$
 $K_h = 0.420$

- Se presenta la resultante del esfuerzo en estado de reposo y sismica, en función de la profundidad "z" y la sobrecarga "q", en toneladas por metro cuadrado, por metro lineal de muro.
- La cohesión del material de no se toma en consideración.
- El efecto del empuje pasivo en el intradós del muro, no se toma en consideración resultando en un cálculo más conservador.
- Se considera un nivel freático en la superficie.
- Se asume un muro rígido de sotano restringido al desplazamiento.
- Para la condición en reposo se calculan las presiones para los empujes de tierra, empujes hidrostáticos y debido a la sobrecarga utilizando el coeficiente de empuje en reposo K_0 .
- Para la condición sismica se añade el incremento de empuje de tierra utilizando el coeficiente sismico K_h .
