# **ESTUDIO DE IMPACTO AMBIENTAL CATEGORÍA I**

## **PROYECTO “ESTACIÓN DE SERVICIO CAISÁN”**

**CORREGIMIENTO DE PLAZA CAIZAN  
DISTRITO DE RENACIMIENTO  
PROVINCIA DE CHIRIQUÍ**

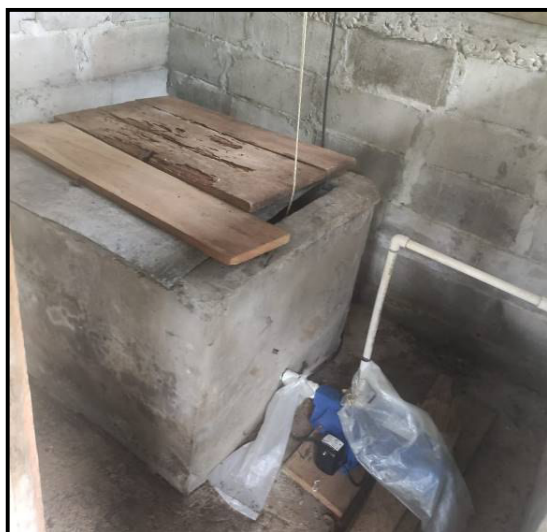
**Fig. 4.3.2.1-3.** Pozo que se encuentra en la propiedad.

Como actualmente el Acueducto Rural de Plaza Caisan, que da el servicio a este corregimiento, tiene problemas de abastecimiento, se aprovechara un pozo brocal actualmente existente en la finca, para obtener el agua necesaria, mediante bombeo se llevara a un tanque de 500 galones, desde donde se distribuirá a todo el proyecto.

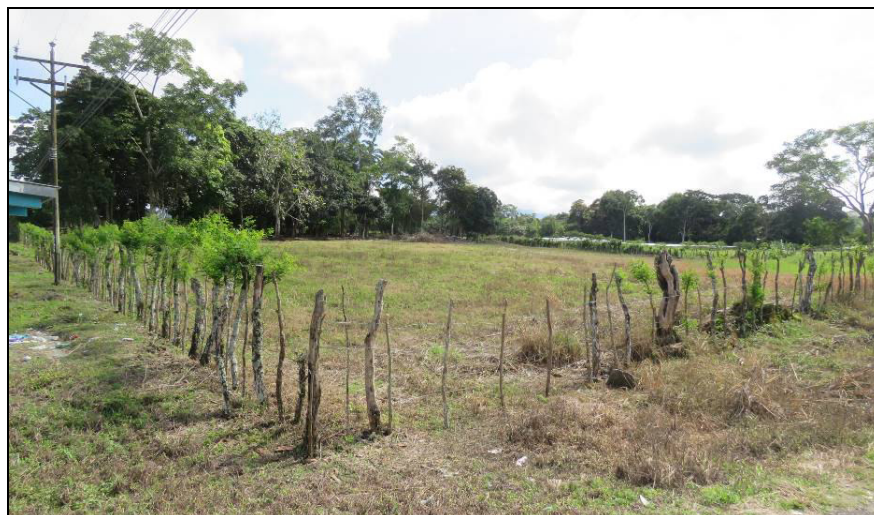
El suelo en la propiedad donde se desarrollara el proyecto está dedicado al uso desde hace tiempo a cultivos agrícolas, en el sitio quedan los restos del último cultivo, en este caso maíz, pero también se cultivaba porotos y tomate.

**Fig. 5.3.2-1.** Uso actual del suelo en el sitio el proyecto

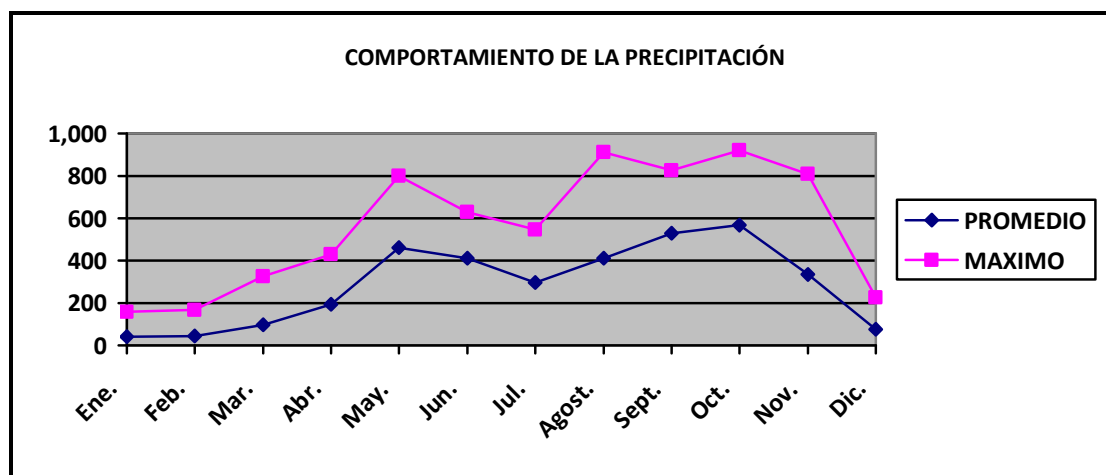
Fig. N° 5.8.1-1. Gráfica de precipitaciones.

Se presenta una temporada lluviosa de mayo a noviembre con máximos que van de 400 a más 900 ml por mes.

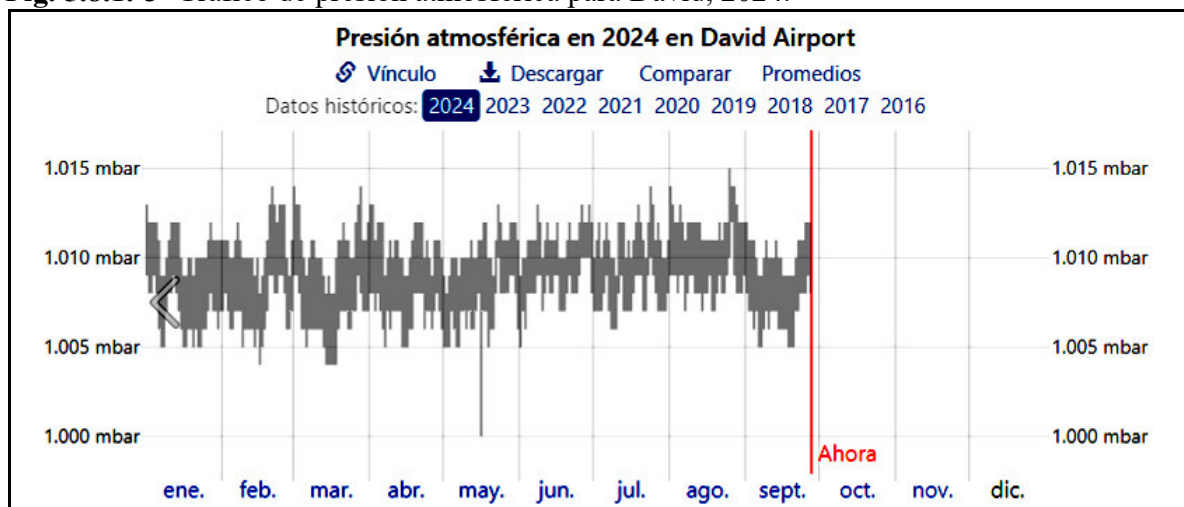
Fig. 5.8.1.-3 Gráfico de presión atmosférica para David, 2024.

Se puede apreciar que las mayores presiones se han dado en el mes de agosto con 1,015 milibares y las menores en el mes de mayo con 1,000 milibares.

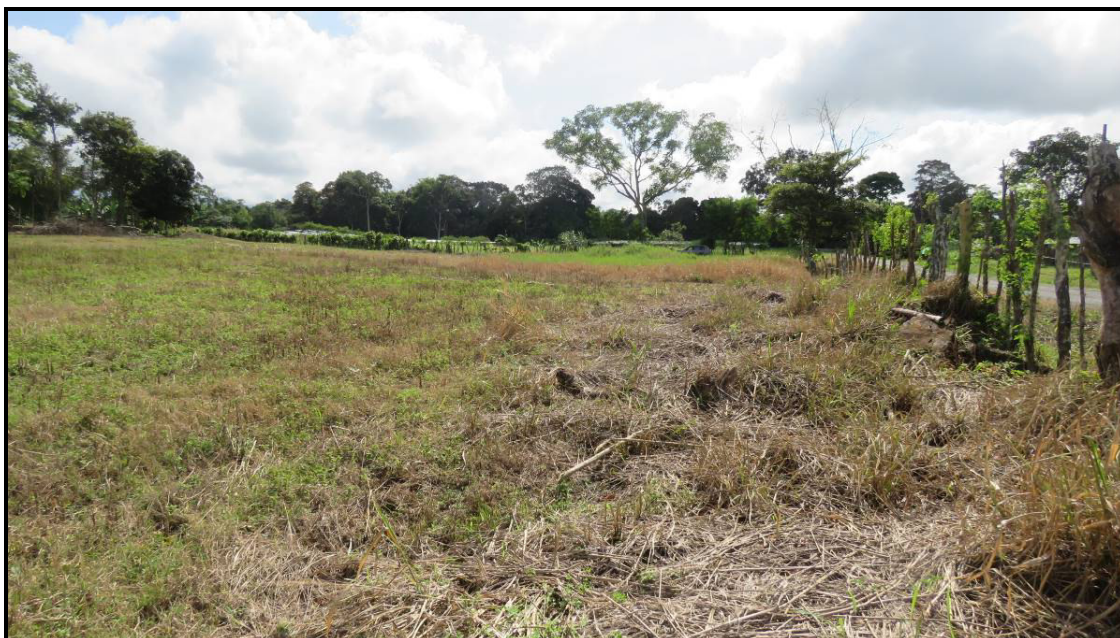
En esta finca estaba dedicada al cultivo por muchos años, en este momento se encuentran los restos del último cultivo, en este caso maíz y vegetación herbácea de hoja redonda.

Fig. 6.1. Vista de la vegetación en el área.

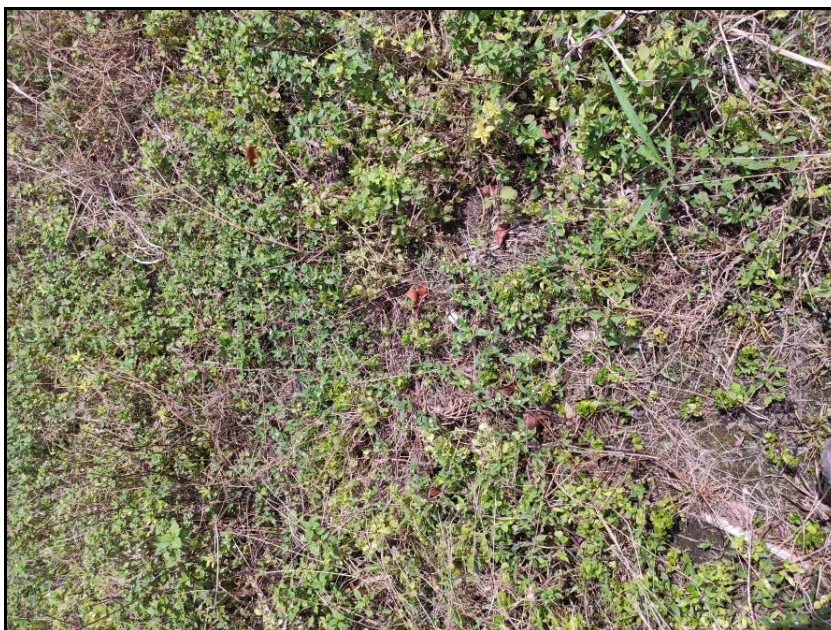
Encontramos un solo estrato vegetal en este caso herbáceo, formado principalmente por el corrimiento (*Peperomia pellucida*), ojo de perico (*Melampodium perfoliatum*) y Sanguinaria blanca (*Borreria laevis*). No se encontraron especies amenazadas, endémicas o en peligro de extinción.

**Fig. 6.1.1-1.** Vegetación en el proyecto.

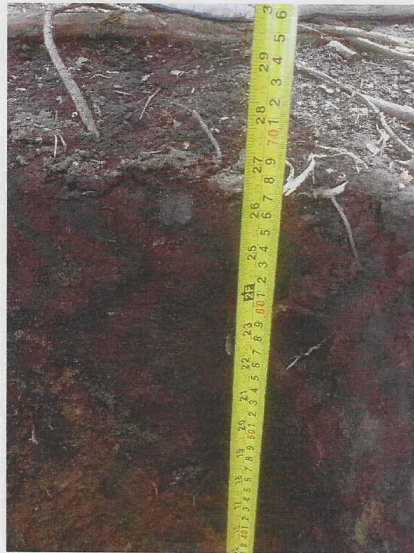
### 3. FOTO DE HOYOS

1. Se eliminó la capa superficial del suelo y se procedió a excavar un hoyo con las siguientes dimensiones (30cm de diámetro x 60cm de profundidad).
2. Con mucho cuidado se limpió el fondo y las paredes del hoyo para eliminar las irregularidades que puedan dificultar la infiltración del agua, y se procedió a depositar 5 cm. de piedra picada en fondo del hoyo para que sirviera de filtro para el agua.
3. Se llenaron los hoyos de agua hasta obtener una saturación total del suelo.
4. Se procedió a llenar los hoyos hasta el nivel de la superficie para obtener los registros de altura de agua filtrada a los 5 seg., 10 seg., 30 seg., 45 seg., 60 seg, 5 min., 10 min., 30 min.
5. Luego se tabulaban los datos por perforación y se registraba el tiempo de filtración de 1 pulgada (2.54 cm) de agua. Se obtenía un promedio.
6. Presentación de conclusiones y recomendaciones.

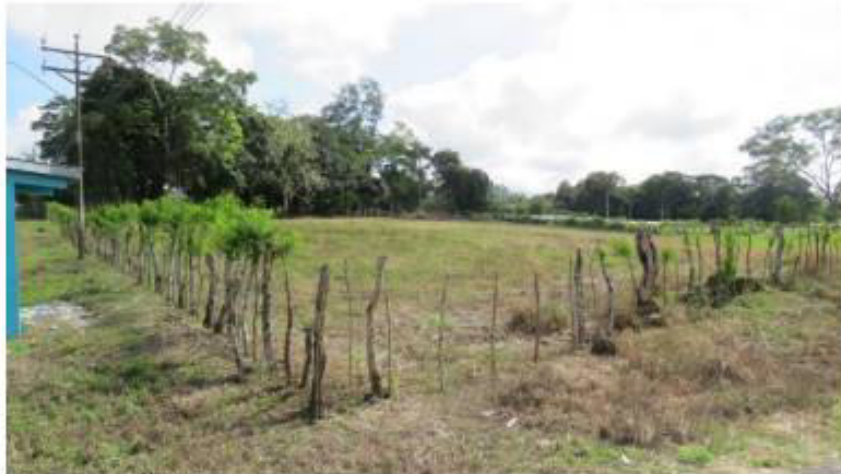
*Figura 3.- Vista del área evaluada.*

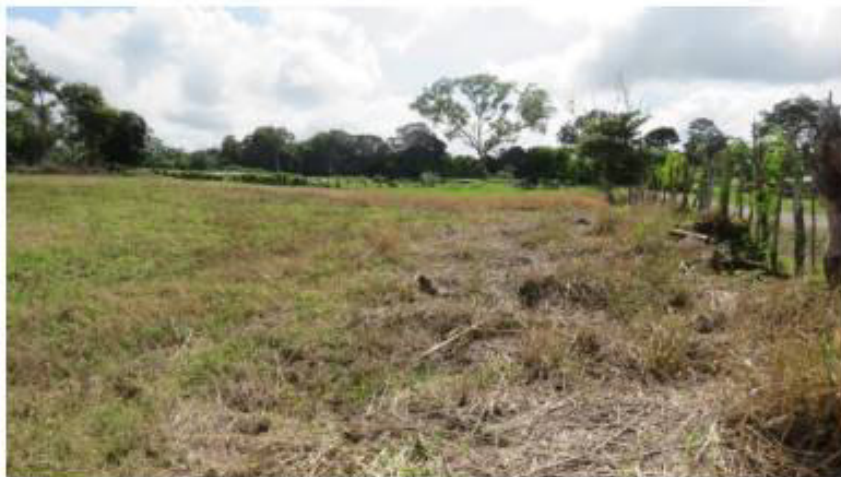
*Figura 4.- Otra vista del área evaluada, nótese la buena visibilidad superficial.*

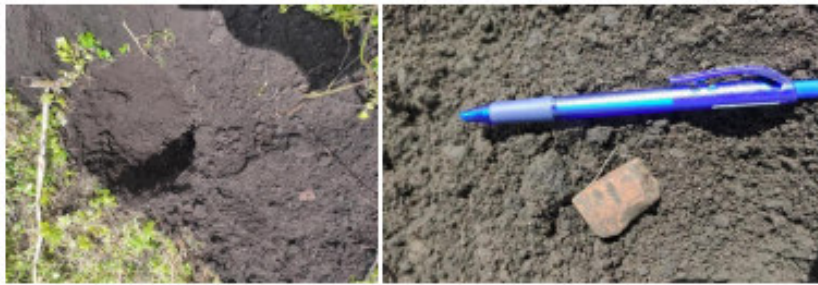
Sondeo S4. Coordenadas UTM (WGS84): 299858 E / 967302 N. Resultado positivo. Se observó una capa indiferenciada de suelo negro, con piedras, hasta los 40 cm de profundidad. Se registró la presencia de vestigios culturales (cerámica fragmentada a los 30 cm b.s.).

S4. Fragmento diagnóstico de borde de 3.5 cm. de longitud.

Figura 7.- Fragmento de borde registrado en la unidad de muestreo subsuperficial S4: se trata de una vasija de cuello ligeramente evertido, con borde relativamente grueso y labio redondeado, con engobe rojo en la parte externa. Presenta deterioro superficial reciente. Si bien no es posible determinar con exactitud su estilo o antigüedad, es, sin duda un material del período más reciente antes del contacto con los europeos (usualmente denominado “Cerámico Tardío” o, inclusive, Chiriquí Clásico, en la literatura).

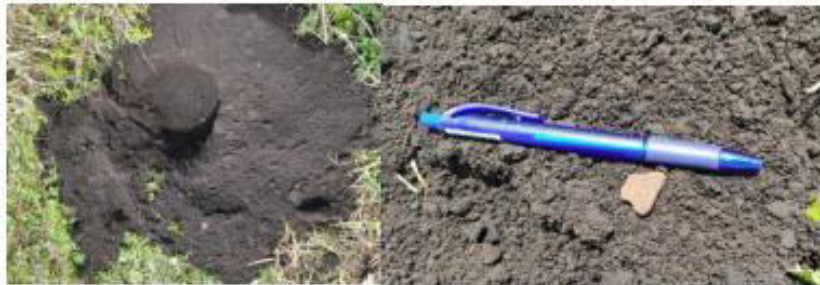
Sondeo S5. Coordenadas UTM (WGS84): 299841 E / 967321 N. Resultado positivo. Se observó una capa indiferenciada de suelo negro, sin piedras, hasta los 40 cm de profundidad. Se registró la presencia de vestigios culturales (cerámica fragmentada a los 25 cm b.s.), ver también Fig. 7.

S5. Fragmento no diagnóstico de cuerpo de 1.3 cm. de longitud.

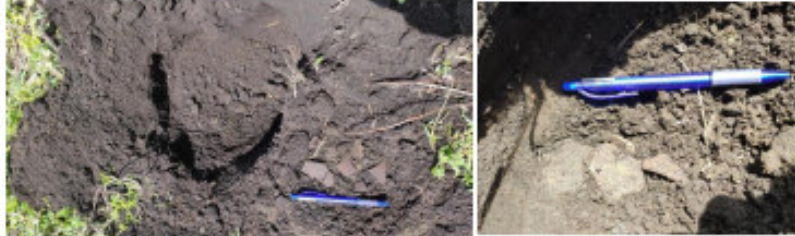
Sondeo S6. Coordenadas UTM (WGS84): 299862 E / 967320 N. Resultado positivo. Se observó una capa indiferenciada de suelo negro, sin piedras, hasta los 30 cm de profundidad. Se registró la presencia de vestigios culturales (cerámica fragmentada a los 25 cm b.s.). Ver también Figura 8.

S6. Hallazgo de conjunto de fragmentos en la unidad de muestreo subsuperficial S6.

Figura 8.- Fragmento de borde registrado en la unidad de muestreo subsuperficial S6: Se trata de una vasija de cuello evertido, con paredes delgadas y labio directo. No presenta pintura ni engobe. Si bien no es posible determinar con exactitud su estilo o antigüedad, es, sin duda un material del período más reciente antes del contacto con los europeos (usualmente denominado “Cerámico Tardío” o, inclusive, Chiriquí Clásico, en la literatura).

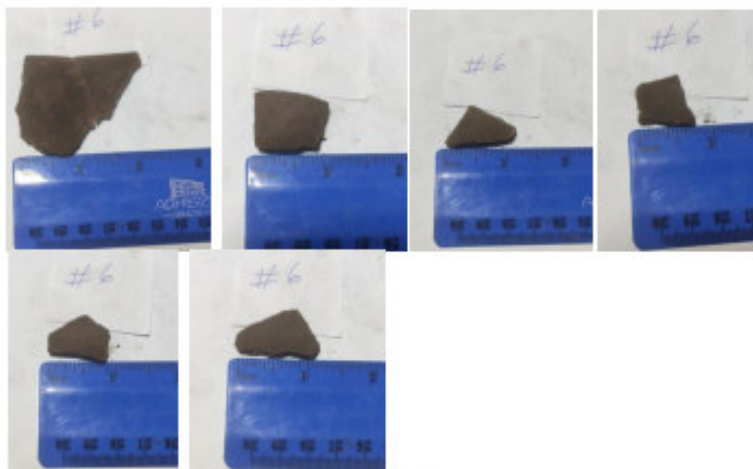
S6. En el conjunto de fragmentos hay un borde.
