MINISTERIO DE AMBIENTE
DIRECCIÓN REGIONAL DE COCLÉ
SECCION OPERATIVA DE SEGURIDAD HÍDRICA

INFORME TÉCNICO
SOSH-167-2024.

De inspección para la evaluación, de siete EsIA, categoría I, denominados “PLANTA DE GENERACIÓN FOTOVOLTAICA , SANTA CRUZ SOLAR F1, PLANTA DE GENERACIÓN FOTOVOLTAICA , SANTA CRUZ SOLAR F2, PLANTA DE GENERACIÓN FOTOVOLTAICA , SANTA CRUZ SOLAR F3, PLANTA DE GENERACIÓN FOTOVOLTAICA , SANTA CRUZ SOLAR F4, PLANTA DE GENERACIÓN FOTOVOLTAICA , SANTA CRUZ SOLAR F5, PLANTA DE GENERACIÓN FOTOVOLTAICA , SANTA CRUZ SOLAR F6, SUB ESTACIÓN ELEVADORA SANTA CRUZ SOLAR ”, a desarrollarse en el corregimiento de Coclé, distrito de Penonomé, provincia de Coclé.

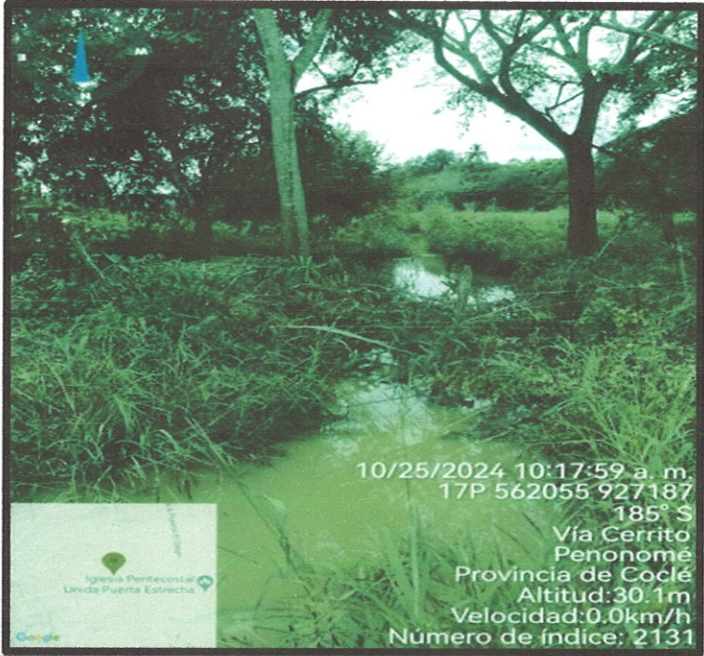
En los estudios de EsIA, categoría I, denominados **“PLANTA DE GENERACIÓN FOTOVOLTAICA, SANTA CRUZ SOLAR F2”** y **“PLANTA DE GENERACIÓN FOTOVOLTAICA , SANTA CRUZ SOLAR F3”** se detalla la existencia de 1 cuerpo de agua intermitente denominado Quebrada El Barrigón (fracciona el Polígono en 2 secciones o globos), la cual a su vez es tributaria del río Las Guabas, el cual aporta sus aguas finalmente al río Grande, formando parte también del sistema de riego Las Lajas, cuya construcción data del año 1972, que debido a la sobre explotación de estas tierras por más de cinco décadas, provoco una evidente afectación de esta fuente de agua a tal punto que el ojo de agua donde nacía y la parte alta de la quebrada ha desaparecido por sedimentación del cauce y por el paso constante de maquinaria agrícola para el cultivo.

En campo se pudo corroborar que el curso de la fuente hídrica quebrada El Barrigón es tributaria de río Coclé del Sur y que a pesar de indicar que la misma es intermitente, al momento de la inspección mantenía un cauce, con flujo menor, debido a la alta sedimentación posiblemente causada por falta de mantenimiento impidiéndole el libre curso. Adicional a esto se evidencia en campo la existencia de una red de canales pertenecientes a un antiguo sistema de riego que debido al transcurrir de los años y por falta de mantenimiento los mismos se encuentran deteriorados.

RESULTADOS
Foto 1: “PLANTA DE GENERACIÓN FOTOVOLTAICA, SANTA CRUZ SOLAR F2” en la cual se identifica la fuente hídrica quebrada El Barrigón, ubicada en las coordenadas UTM WGS 84: 562055 E // 927187 N.

- Precisar la dinámica hídrica de la fuente ubicada dentro del área de incidencia de los proyectos, a fin de esclarecer y validar aspectos de desarrollo durante la etapa de construcción y operación de los mismos.

- El promotor, deberá realizar las adecuaciones u aclaraciones concernientes a lo descrito en la hidrología, de cada estudio de Impacto Ambiental que así lo amerite.

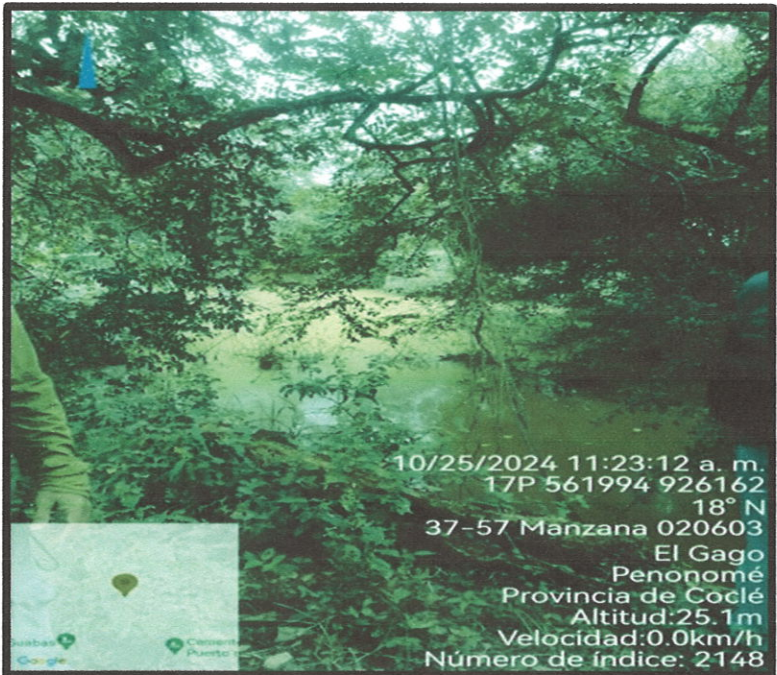
Foto 2: “PLANTA DE GENERACIÓN FOTOVOLTAICA, SANTA CRUZ SOLAR F3”, se evidencia la fuente hídrica quebrada El Barrigón, con una acumulación de agua con bajo flujo debido a la alta sedimentación, ubicada en las coordenada UTM WGS 84: 561994 E // 926162 N.

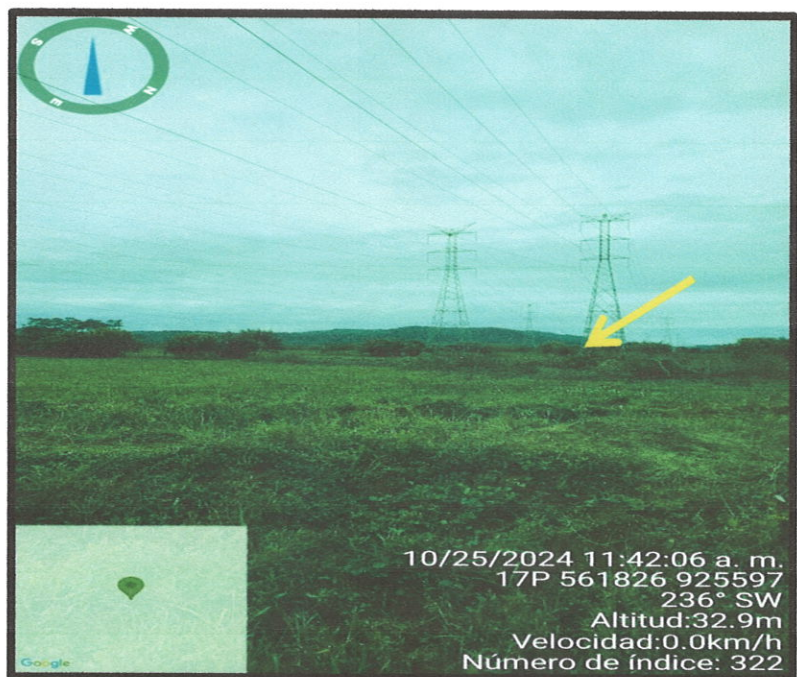
Durante el recorrido en este proyecto se evidencia que si existe parte del caudal de la quebrada El Barrigón dentro de la finca considerando a este como una fuente hídrica, que a pesar de indicar que es intermitente la misma mantenía un caudal bajo debido a la alta sedimentación, por ende se recomienda verificar lo indicado en el estudio. Aunado a esto es necesario aclarar que esta no aportaría sus aguas al río las Guabas, sino al río Coclé del Sur.

Foto 3: “PLANTA DE GENERACIÓN FOTOVOLTAICA, SANTA CRUZ SOLAR F4”, se aprecia una visual panorámica de la finca en la cual continua el recorrido de la quebrada El Barrigón, ubicada en las coordenada UTM WGS 84: 561824 E // 925600 N.

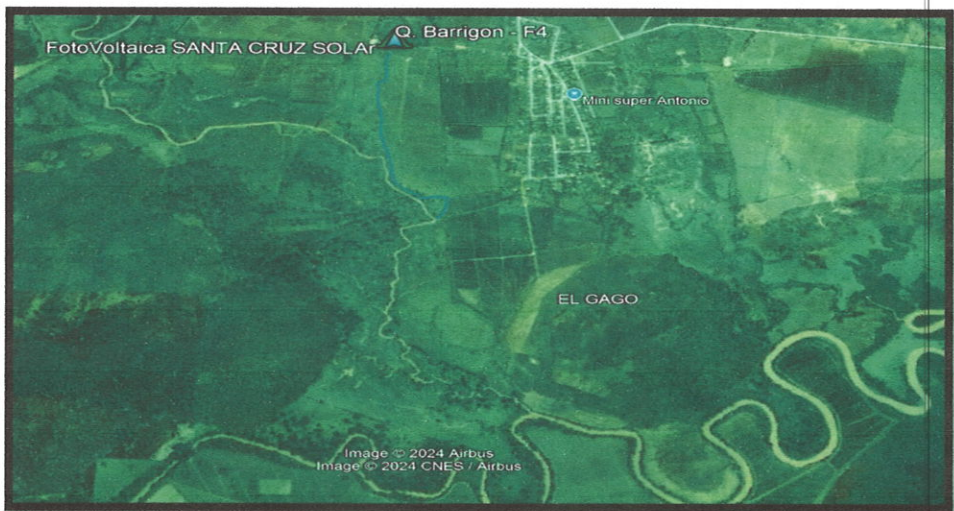
Foto 4: Se observa la confluencia de la quebrada Barrigón en el río Coclé del Sur, río principal el cual vierte sus aguas hacia río Grande.

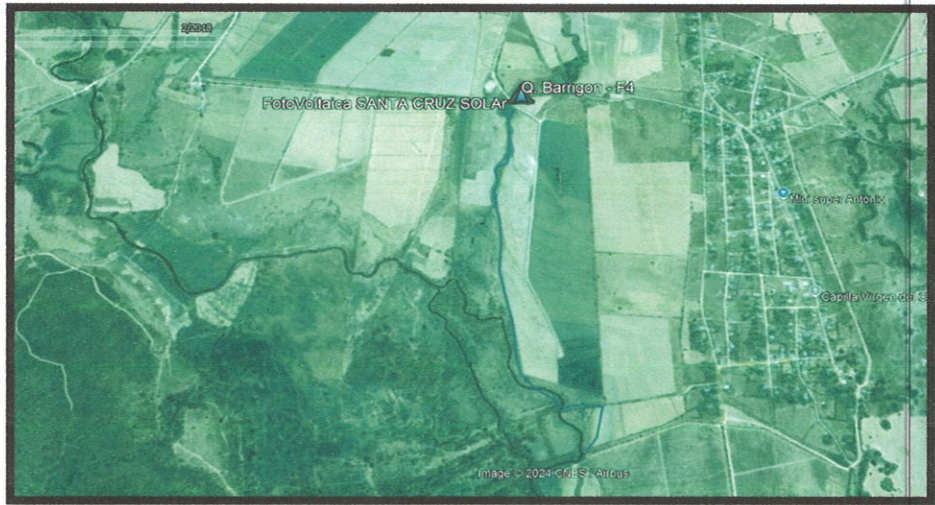
Foto 5: Vista satelital en época de verano de 2017, para ejemplificar de una forma más clara la dinámica hídrica de la zona.
