INFORME TÉCNICO DE INSPECCIÓN  
DRCC-IIO-111-2019

Proyecto:	CONSTRUCCIÓN DEL ESTADIO DE FÚTBOL DE LA UNIVERSIDAD LATINA SEDE PENONOMÉ
Promotor:	UNIVERSIDAD LATINA DE PANAMÁ, S.A
Categoría:	I
Consultores Ambientales:	DIOMEDES VARGAS Y DIGNO ESPINOSA
Localización del proyecto:	CORREGIMIENTO DE EL COCO, DISTRITO DE PENONOMÉ, PROVINCIA DE COCLÉ.
Fecha de inspección:	29 DE MARZO DE 2019
Fecha de informe:	02 DE ABRIL DE 2019
Participantes:	<ul style="list-style-type: none"><li>Evelyn Jaén - MiAMBIENTE-Coclé.</li><li>Ing. Yarielis Quirós (Arquitecta Encargada del Proyecto)</li><li>Ing. Diomedes Vargas (Consultor)</li></ul>

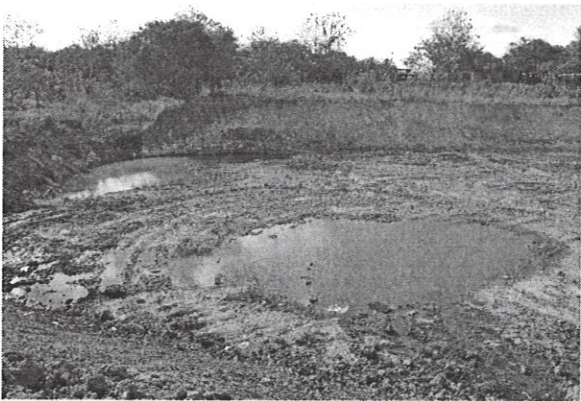
Se observa el reservorio. El espejo de agua ubicado al fondo, mantiene aguas que provienen de la PTAR. Mientras que el que se observa al frente en la foto corresponde a el agua de filtrado de la cancha.

**Observación 2:** el reservorio que se está construyendo no se menciona en el estudio presentado y tampoco en el estudio anterior ya aprobado, denominado “Universidad Latina- Sede Penonomé” Cat.I.

**Observación 5:** el promotor aún no ha realizado la caracterización de las aguas residuales provenientes de la PTAR, de acuerdo al Reglamento Técnico-0026-2002 que lista los “Parámetros contaminantes significativos en cada tipo de industria según la Clasificación Industrial Uniforme de todas la actividades económicas CIIU”. Se hace mención de esto, ya que pese a que la aprobación de la PTAR se dió en el primer estudio, el reservorio donde se está vertiendo las aguas provenientes de ésta, ha sido construido en ésta fase (sin haberse contemplado en el estudio).

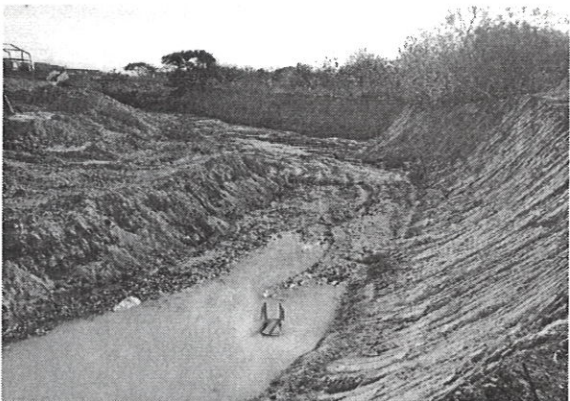
Vista del reservorio en donde se aprecia el empozamiento de agua y la cantidad de material que hace falta remover para una buena conformación del mismo.

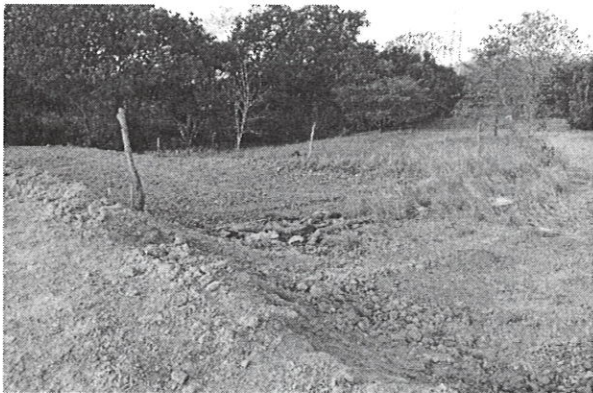
Vista del terreno colindante al proyecto donde se observa parte del material que fue extraído del reservorio y que fue depositado en ésta finca a solicitud del colindante de acuerdo a la Ingeniera Encargada que nos acompañó.

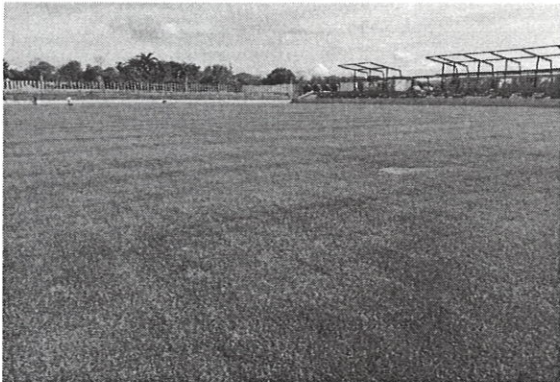
Vista del estadio en donde se observa un porcentaje de avance bastante significativo.

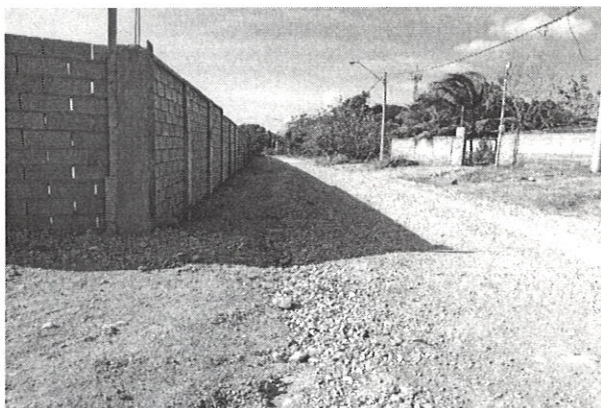
Muro perimetral del estadio, construido a pie de servidumbre que comunica a las residencias existentes en el área. Se desconoce si guarda el retiro de servidumbre.
