MEMORANDO-DRPO-SEIA-339-2024

ASUNTO: Remisión de Informes Técnicos- EsIA Categoría II

DIRECCIÓN REGIONAL DE PANAMÁ OESTE
SECCIÓN DE EVALUACIÓN DE ESTUDIOS DE IMPACTO AMBIENTAL
INFORME TÉCNICO DE INSPECCIÓN No. DRPO-SEIA-IIo-317-2024

INFORME DE INSPECCIÓN TÉCNICA
“HATO MONTAÑA – MACRO LOTE 1”

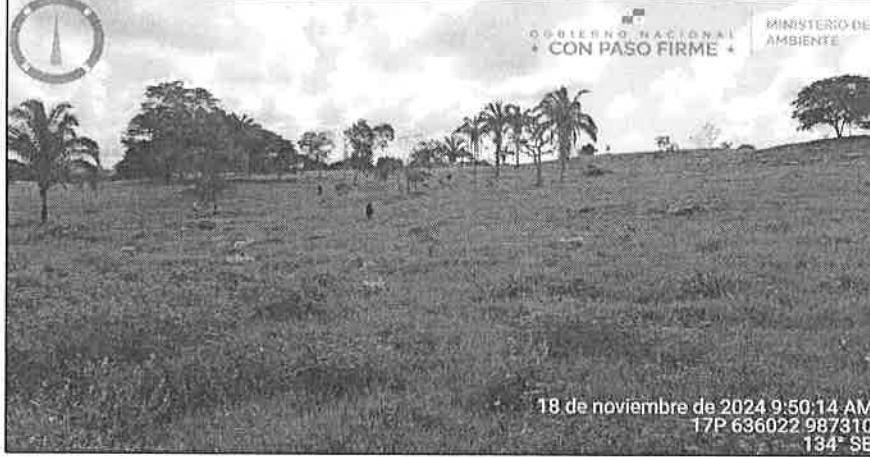
| COORDENADA DE UBICACIÓN UTM (WGS-84) | IMÁGENES TOMADAS EN EL SITIO |
|--|---|
| 636022 m E 987310 m N | <p>Foto 1. Inicio del recorrido.</p> |

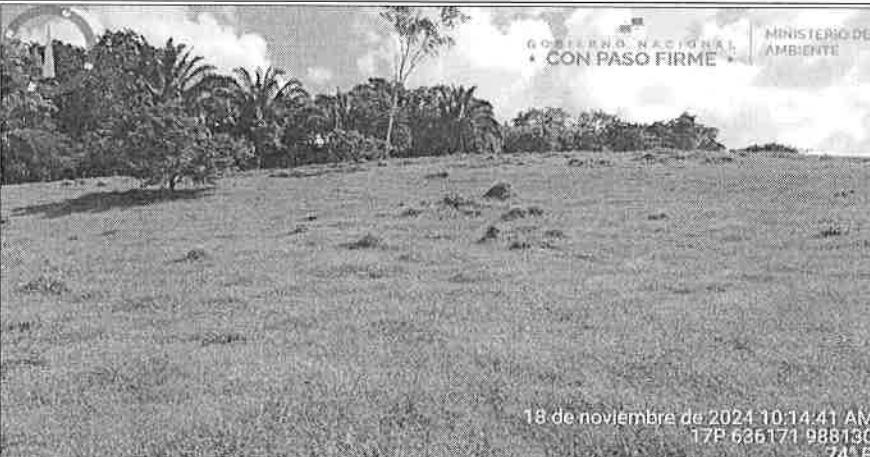
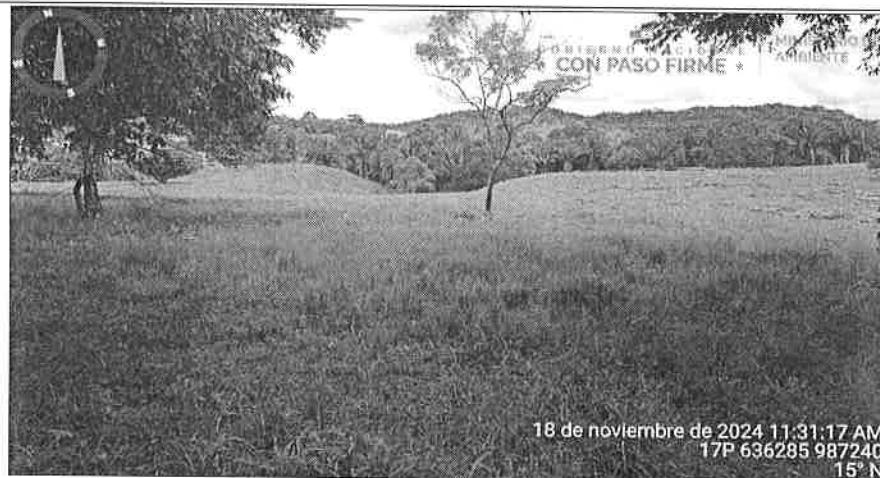
- Dentro del área se presenta una topografía suave a moderada, donde el terreno presenta ondulaciones y pequeñas elevaciones, como colinas.
- En el área de influencia directa del polígono, existe la quebrada Las Lajas, quebrada El Naranjal, y dos quebradas Sin Nombre, que mantienen su bosque de protección.

Foto 2 y 3. Muestra de la Topografía del sitio.

- Se observó en campo la topografía del sitio, la cual es suave a moderada.
- Existen cuatro (4) fuentes hídricas, de las cuales una (1) es colindante al polígono, denominada quebrada El Naranjal y tres (3) nacimientos de quebradas, los cuales corresponden a la quebrada Las Lajas y las quebradas Sin Nombre (una es afluente a la quebrada Las Lajas y la otra es afluente a la quebrada El Naranjal). Dichas fuentes hídricas deben ser protegidas, conforme lo establece la Ley 1 del 3 de febrero de 1994.

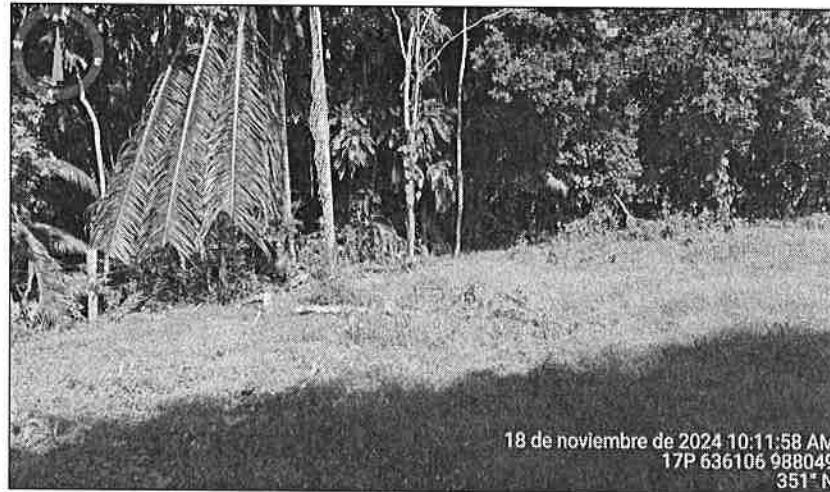
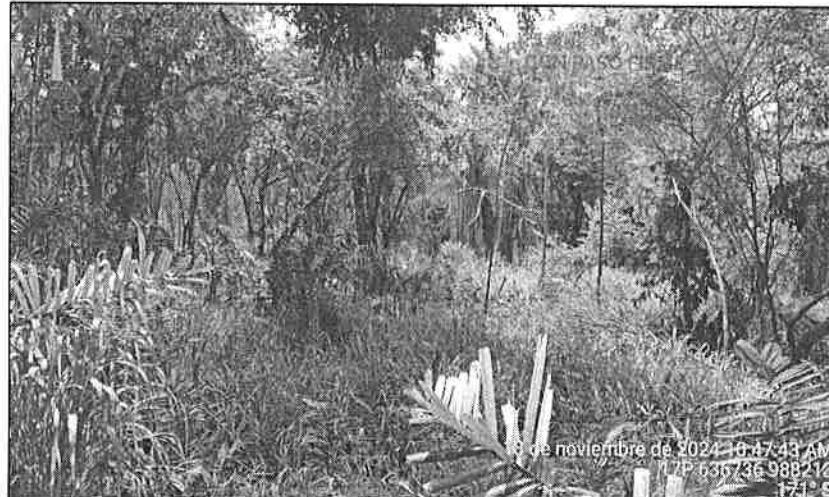
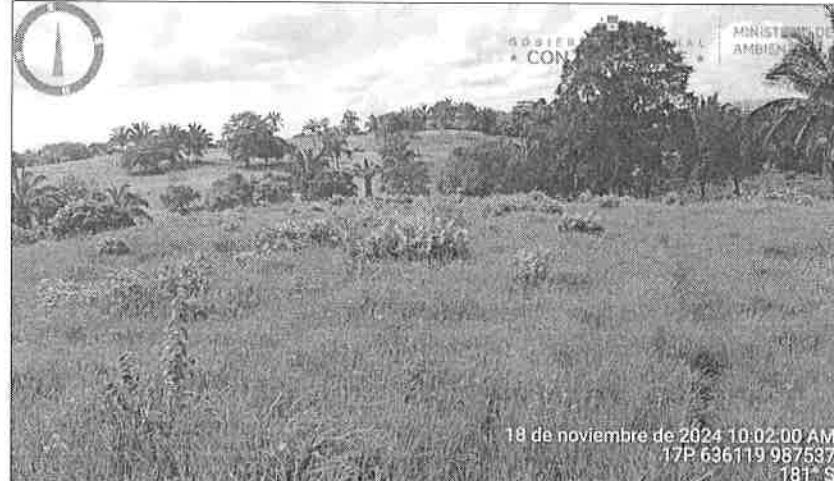
- La vegetación del polígono es variada, existen áreas abiertas compuestas por gramíneas (pasto) y árboles dispersos, también existen un bosque secundario joven (rastrojo) y un bosque secundario latifoliado mixto.

Foto 4, 5 y 6. Vegetación dentro del polígono del proyecto

- Debido a las características de la vegetación existente en el sitio, se deberá presentar y ejecutar un Plan de Rescate y Reubicación de Flora y Fauna Silvestre.

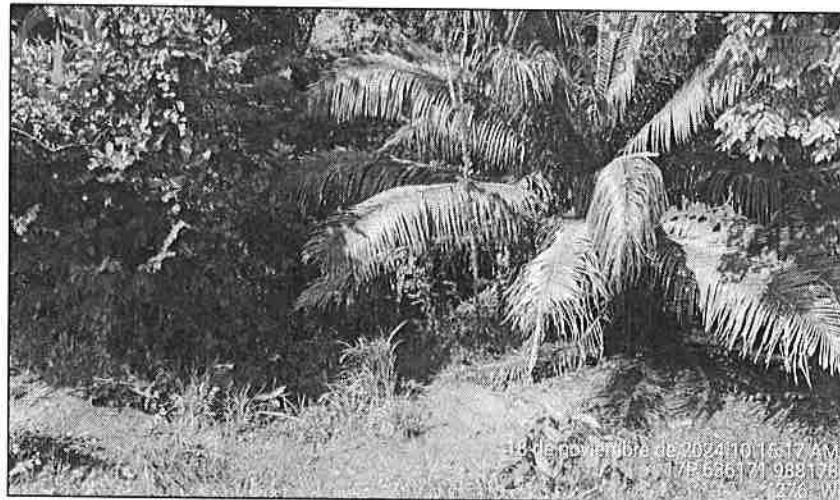
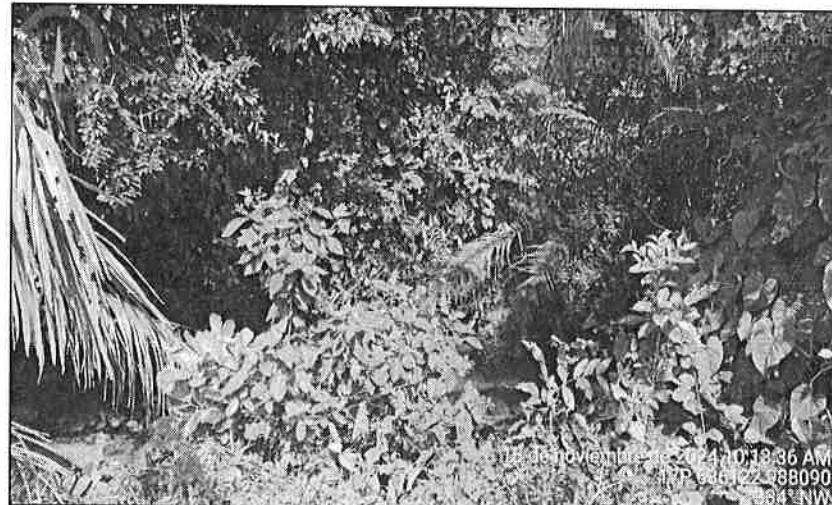
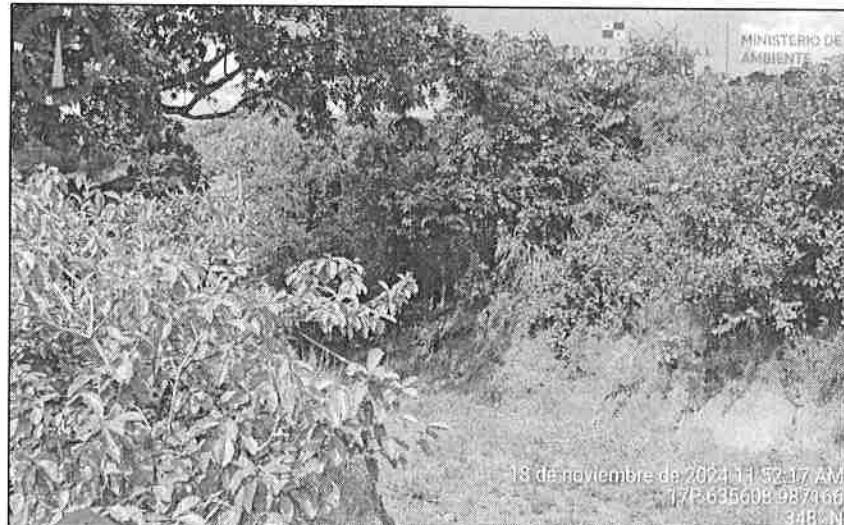
Foto 7, 8 y 9. Fuentes hídricas dentro y colindantes al polígono.

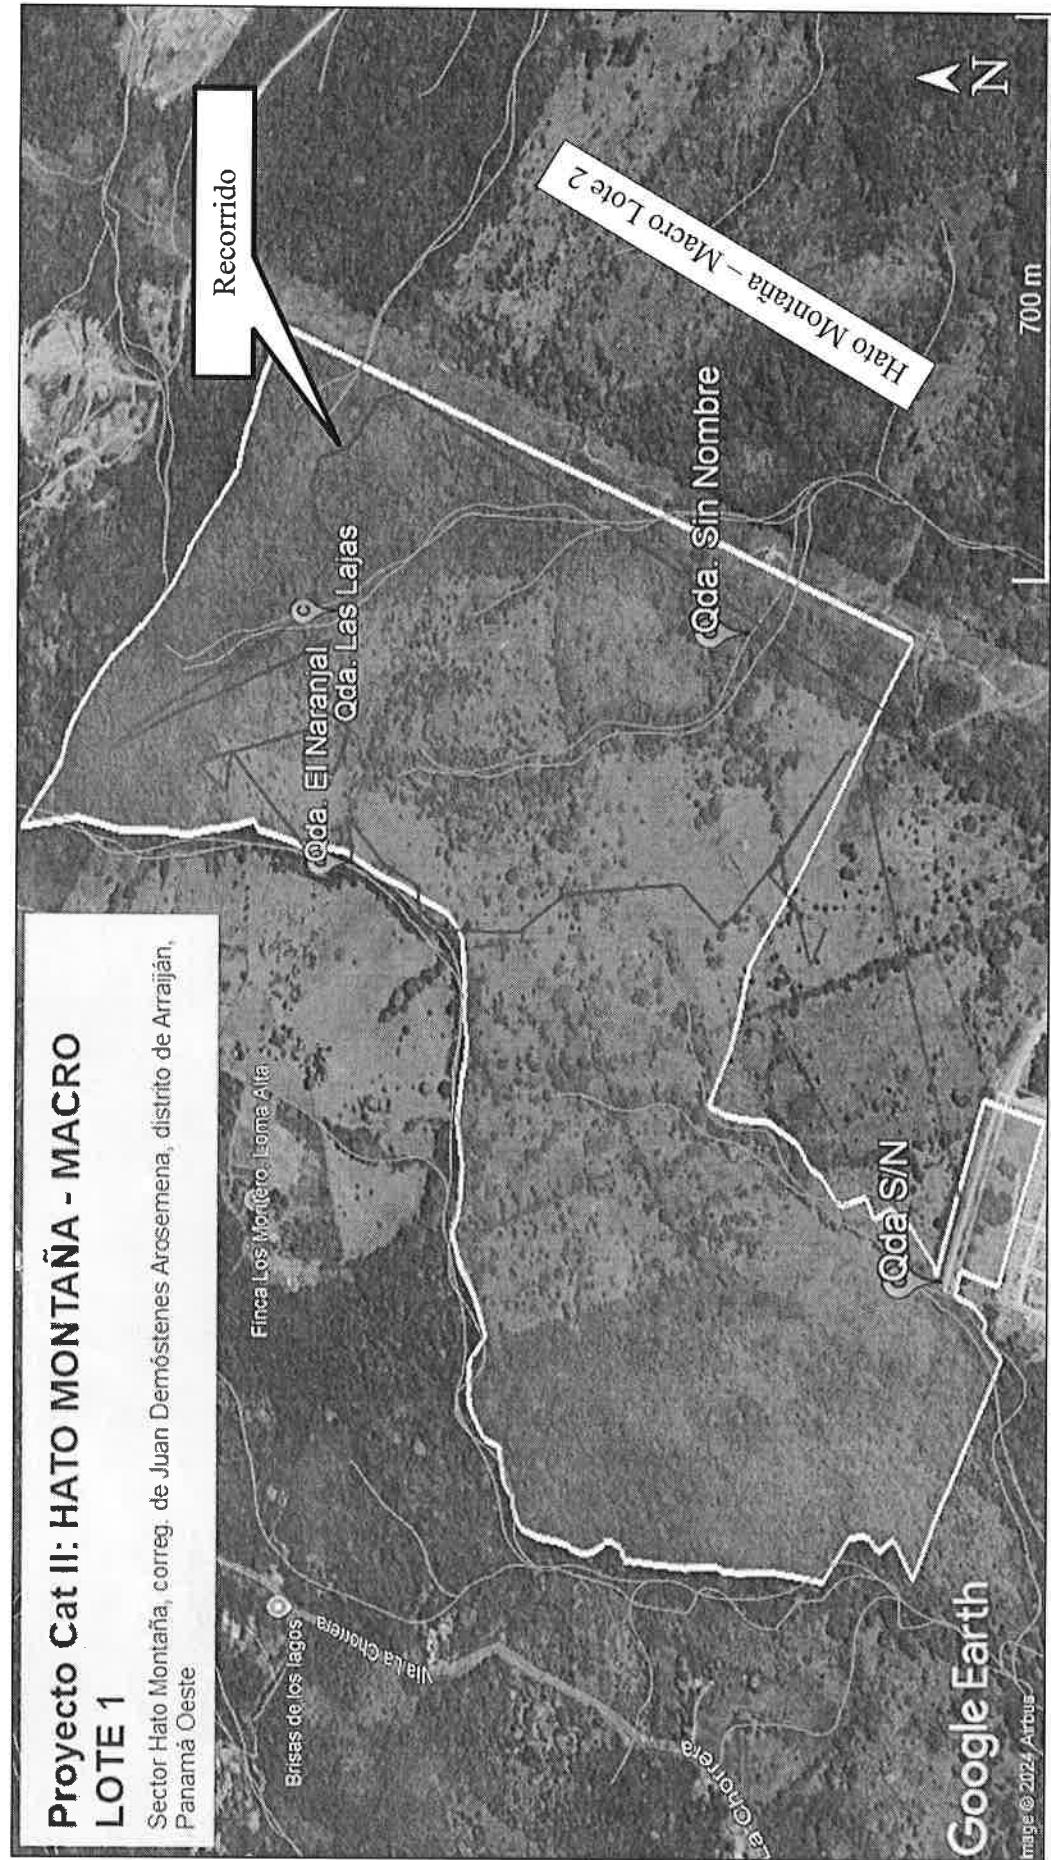
Imagen 1, muestra la ubicación geográfica del polígono del proyecto. Fuente: Google Earth.

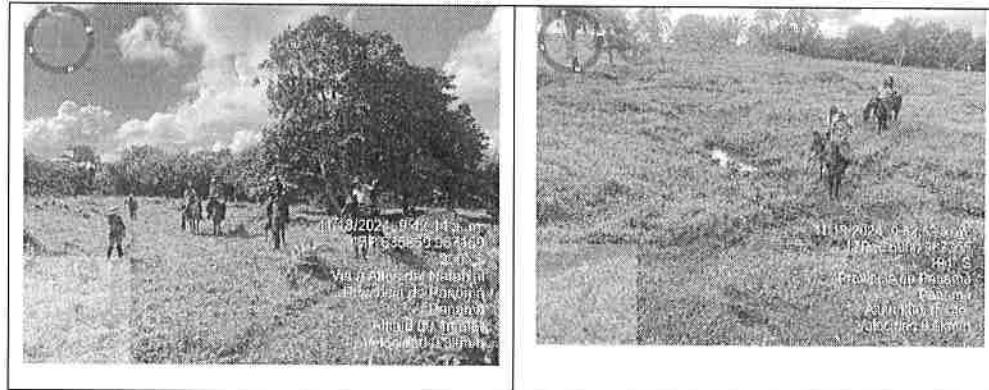
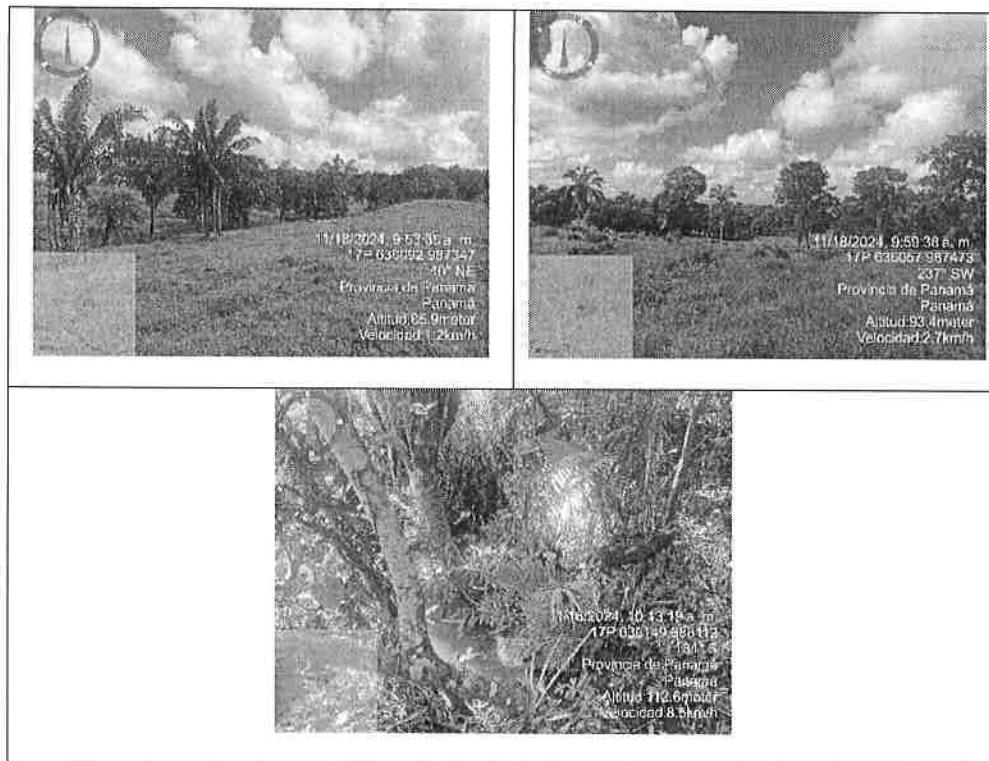
IMÁGENES DE ÁREA DEL PROYECTO

| VEGETACION: | <i>Bosque de galería, cerca viva, rastrojo, arboles dispersos.</i> |
| RECURSO HIDRICO: | <i>El área del proyecto es atravesada por la quebrada sin nombre y la quebrada El Naranjal.</i> |
| TOPOGRAFIA: | <i>Superficies irregulares con elevación y depresión</i> |

1. Se puede indicar según el análisis técnico del recorrido en el área que si requiere de la aplicación y ejecución de un P.R.R.F.F.S., como componente independiente del Es. I. A., del proyecto denominado “HATO MONTAÑA – MACRO LOTE 4”.
2. El Plan de Rescate Reubicación de Fauna Silvestre in- situ, debe ser realizado y ejecutado por profesionales de las Ciencias Biológicas y médico veterinario.
3. El Plan de Rescate y Reubicación de fauna Silvestre In-situ, debe ser presentado por lotificación.

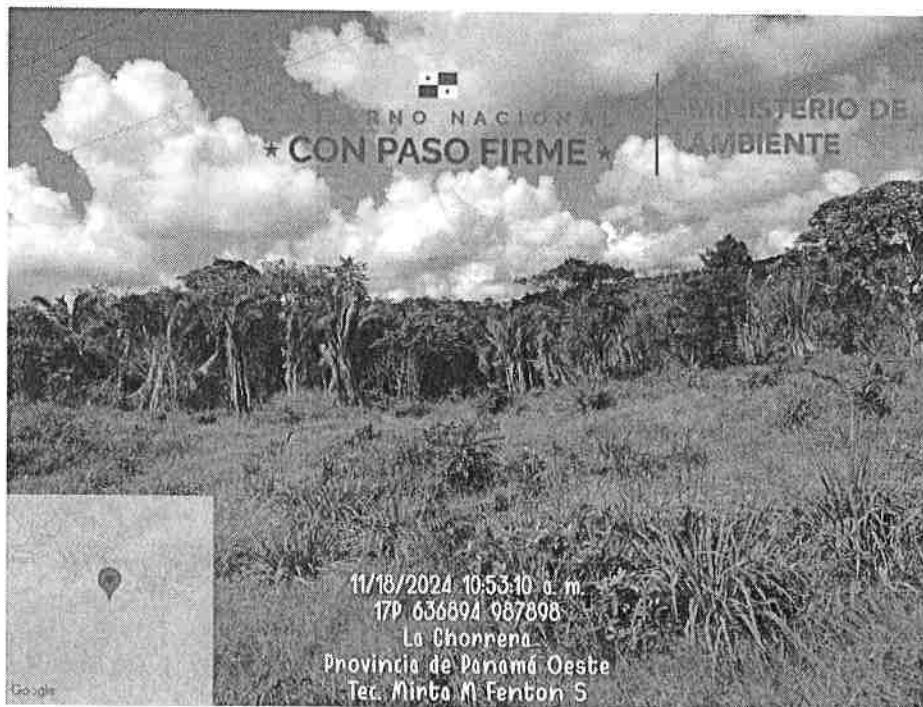
El área donde se pretende desarrollar el proyecto está conformada por bosque mixto latifoliado, rastrojo y gramíneas.

Imagen 1. Vegetación existente en el área a realizar el proyecto.
Fuente: Inspección técnica realizada el 18 de noviembre de 2024.

- Cancelar pago en concepto de Indemnización Ecológica.
- Cumplir con la Resolución 0215 de 21 de junio de 2019, para la compensación ecológica.

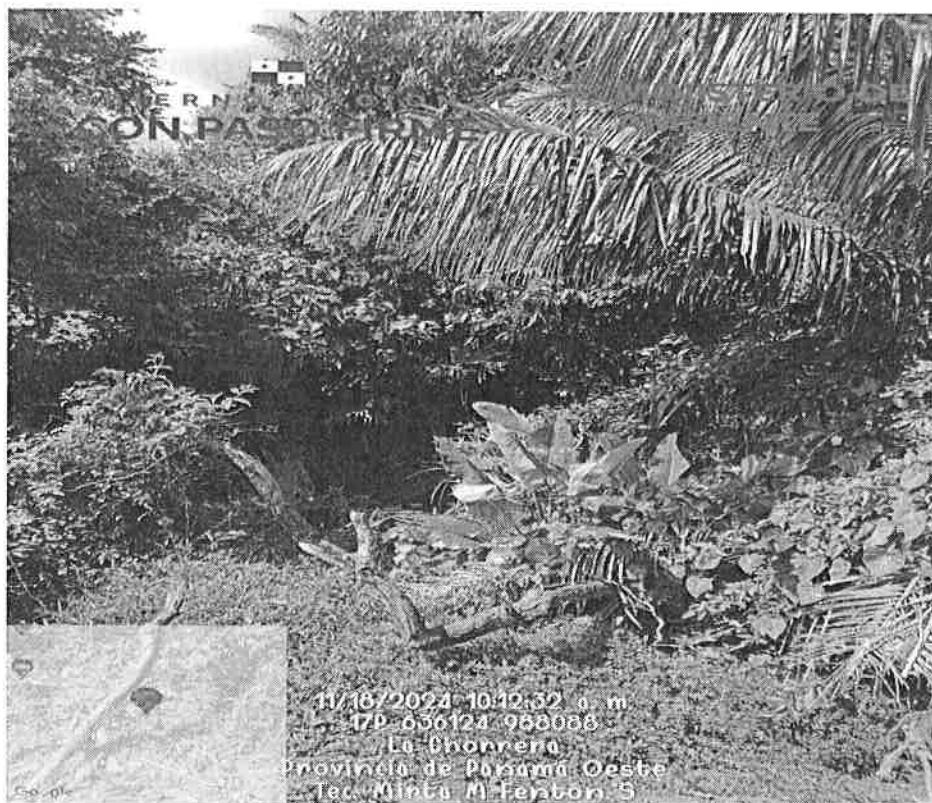
Imagen 2. Vegetación existente en el área a realizar el proyecto.
Fuente: Inspección técnica realizada el 18 de noviembre de 2024.

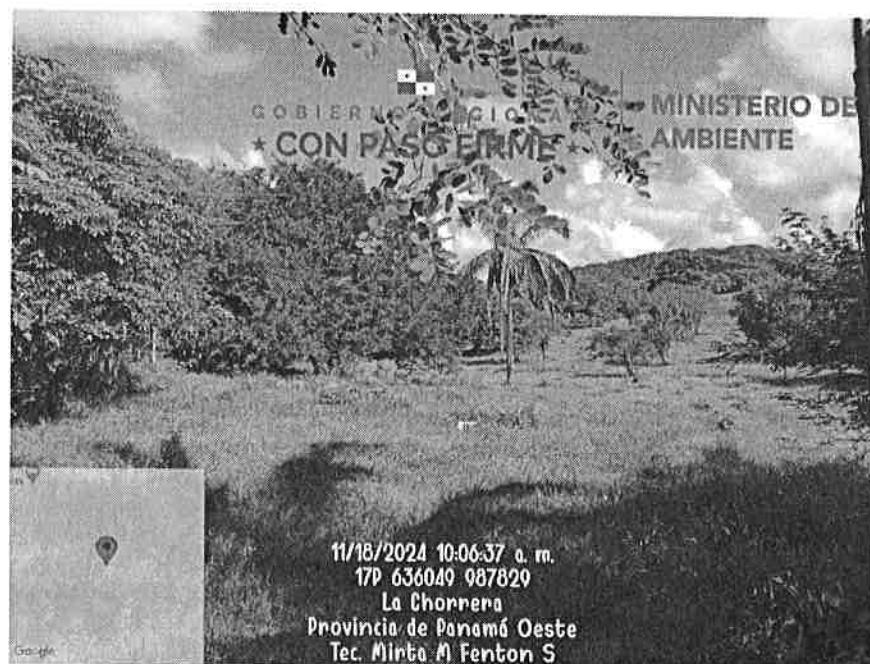
Imagen 3. Vegetación existente en el área a realizar el proyecto.
Fuente: Inspección técnica realizada el 18 de noviembre de 2024.

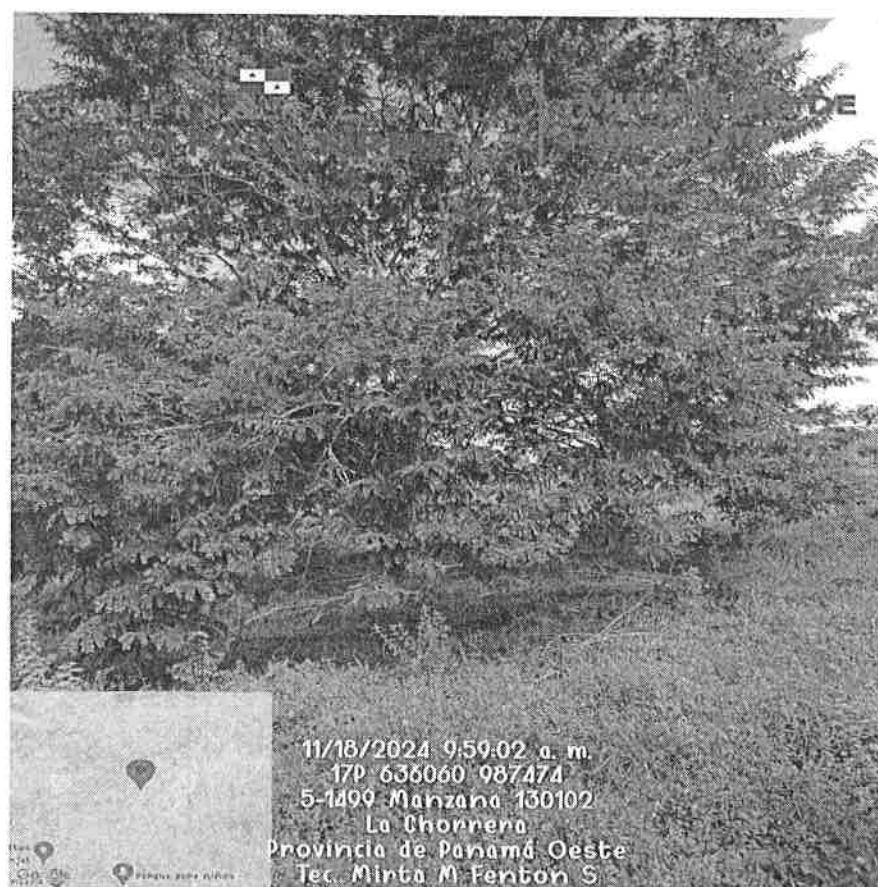
Imagen 4. Vegetación existente en el área a realizar el proyecto.
Fuente: Inspección técnica realizada el 18 de noviembre de 2024.
