# Estudio de Impacto Ambiental

**CATEGORÍA I**

**PROYECTO: KYTE.**

**Localización: Calle 56 Este, Urbanización Obarrio, Corregimiento de Bella Vista, Distrito de Panamá, Provincia de Panamá.**

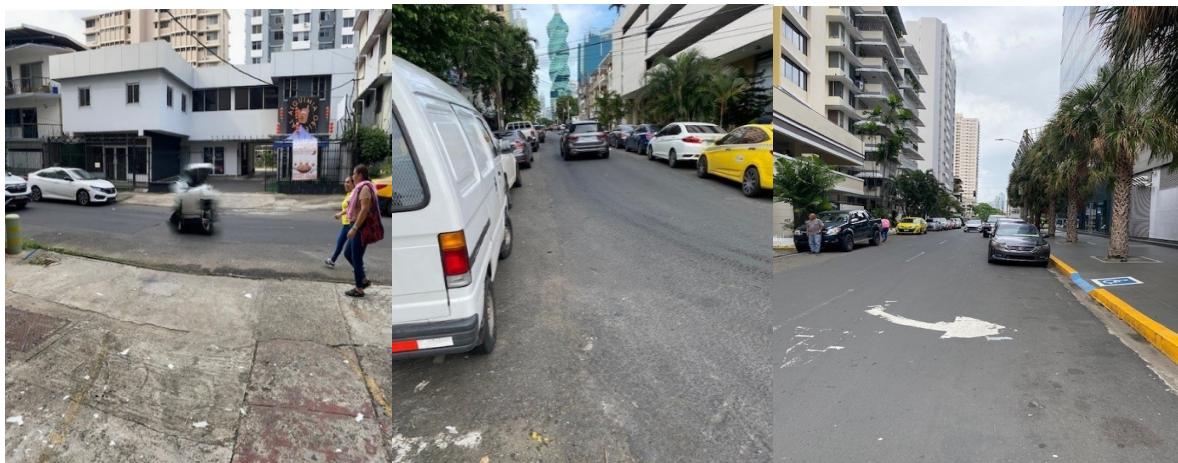
**Fotos Nos. 4.1, 4.2 y 4.3:** De izquierda a derecha: Edificación que ocupa el lote del proyecto, será removida, foto del centro, panorámica de la Calle 56 Este mirando hacia la Avenida Samuel Lewis y Calle 50, se visualiza el edificio llamado el Tornillo y la foto extrema derecha; panorámica de la Calle Abel Bravo, Observar los edificios de apartamentos, en los que es usual encontrar pequeños comercios en la planta Baja de los mismos. Fotos tomadas por el consultor el 24 de junio de 2024.

Actualmente es un lote principalmente ocupado por una edificación de dos (2) plantas, la que será demolida. Ver fotos Nos 4.1, 4.2 y 4.3, con este proyecto se incrementará positivamente el paisajismo citadino de las Calles 56 Este y Abel Bravo y las Avenidas Samuel Lewis y Ernestina Sucre Tapia.

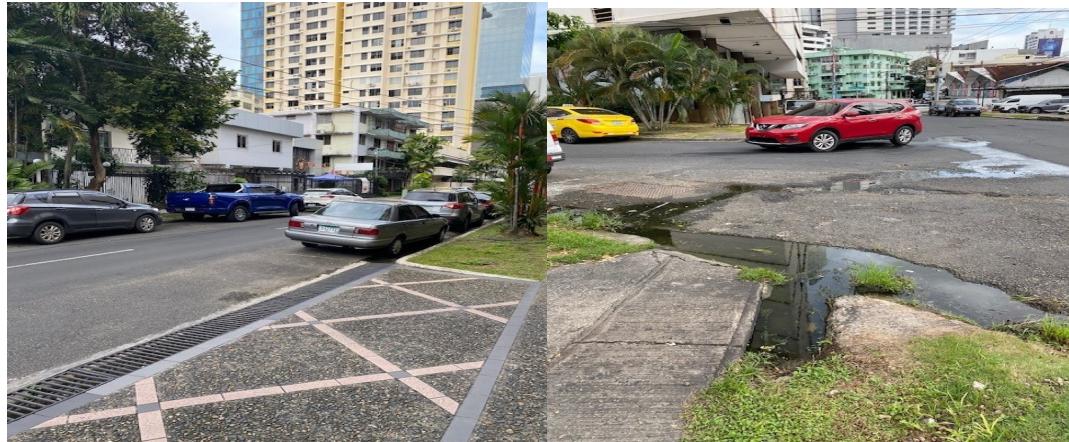
**Fotos Nos.4.4 y 4.5:** Vista panorámica del área del proyecto en la Calle 56 Este, mirando hacia la Avenida Samuel Lewis, Obarrio, Observar la edificación existente a remover y la entrada a la Calle del proyecto desde la Avenida Ernestina Sucre Tapia. Tomadas el 24/06/24.

En las siguientes fotos Nos No. 4.4 y 4.5 se observa visualmente la situación actual, y la entrada a la Calle 56 Este desde la Avenida Ernestina Sucre Tapia, cambiará con el proyecto. En las fotos Nos. 4.6 y 4.7 se observa pequeño comercio que se desarrolla en el área de influencia del proyecto y panorámica del edificio del Sortis Buseness Center, en calle 56 Este, muy cerca de este proyecto.

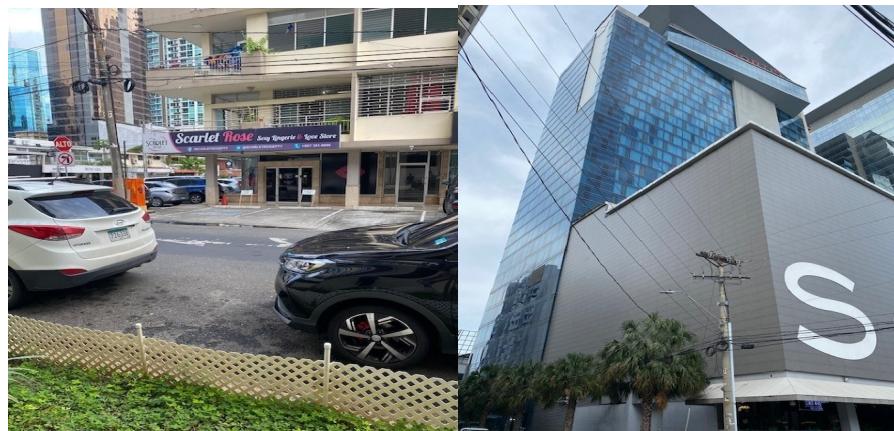
**Fotos Nos.4.6 y 4.7.** Vista panorámica de parte del pequeño comercio que se desarrolla en la Calle 56 Este y panorámica del imponente edificio del Sortis Business Center, muy cerca del lote del proyecto. Tomadas el 24/06/24.

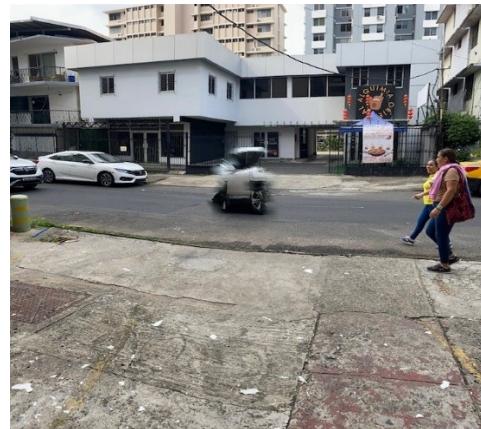
**Foto No.4.8.** Edificacación de dos niveles a demoler. Tomada por el consultor el 24 de junio de 2024.

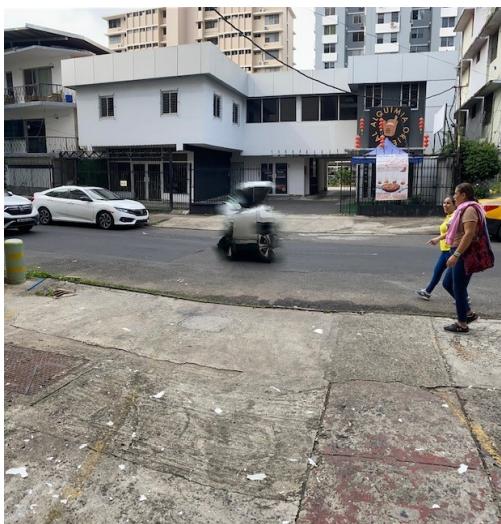
**Foto No.5.2.** Vista panorámica del edificio de dos pisos a demoler. Frente del lote: Calle 56 Este, Obarrio, posterior: patio de la propiedad colindante; lado izquierdo de la foto, edificación existente, lado derecho, edificio de apartamentos de cuatro (4) niveles, ver foto No.5.3. Foto tomada por el consultor. 24 de junio de 2024.

Ver fotos Nos. 5.2, 5.3 y 5.4 Para una visualización de la colindancia.

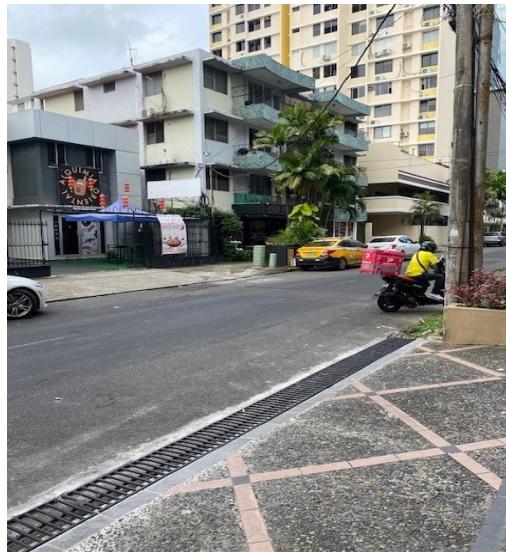
**Foto No.5.3.** Vista panorámica de Edificio de apartamentos, colindancia lado derecho. Foto tomada por el consultor 24 de junio de 2024.

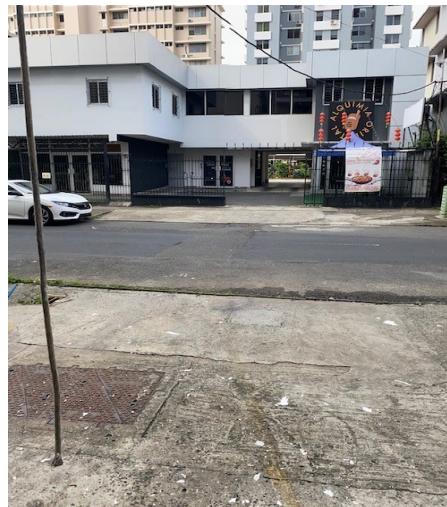
**Foto No. 5.5** Vista panorámica de la topografía del terreno. Foto tomada por el consultor. 24 de junio de 2024. Observar que la superficie del terreno esta cubierta por pavimento y el área del edificio de dos pisos existentes.

La topografía del terreno actual es plana como se observa en la foto No.5.5

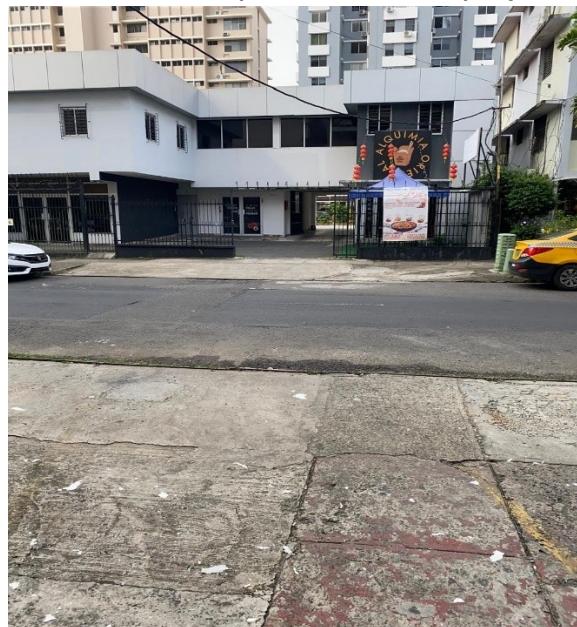
**Foto No.6.1.** Sitio del Proyecto. Estructura a remover en la Calle 56 Este, Urbanización Obarrio.

El área del proyecto que está dominada 100 % por Áreas abiertas con una edificación en la mitad de la propiedad que ocupa el 98% el 2% representa arbustos y hierbas ornamentales. No se identifican árboles para el área de proyecto.

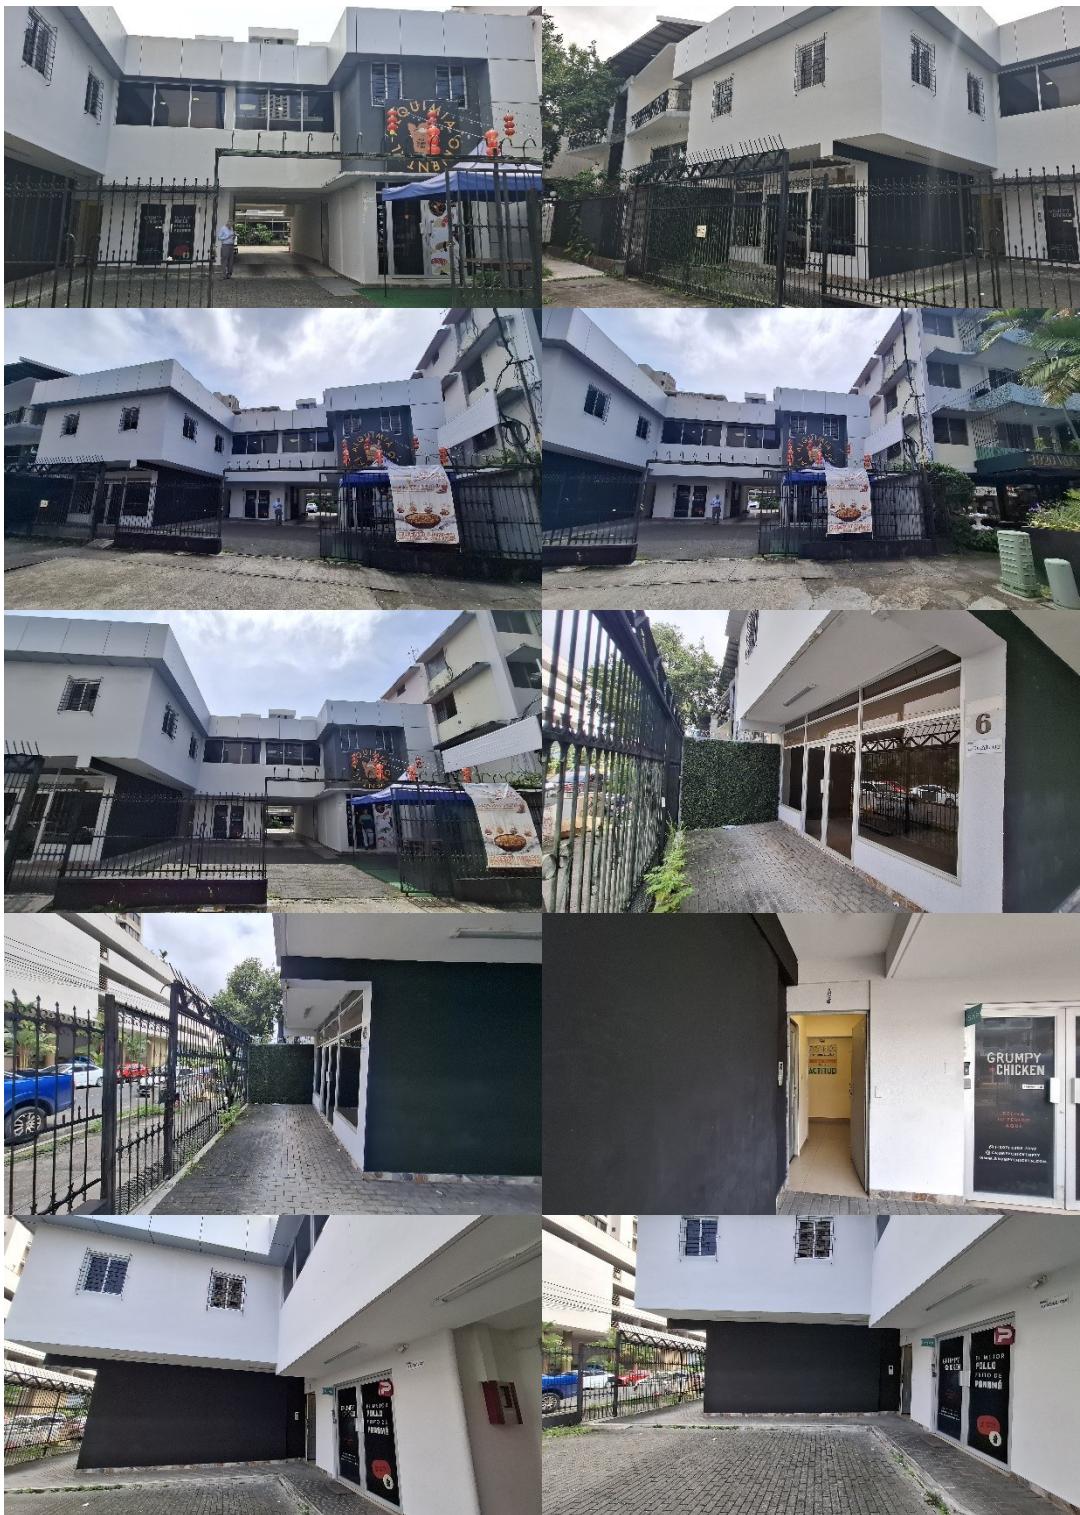
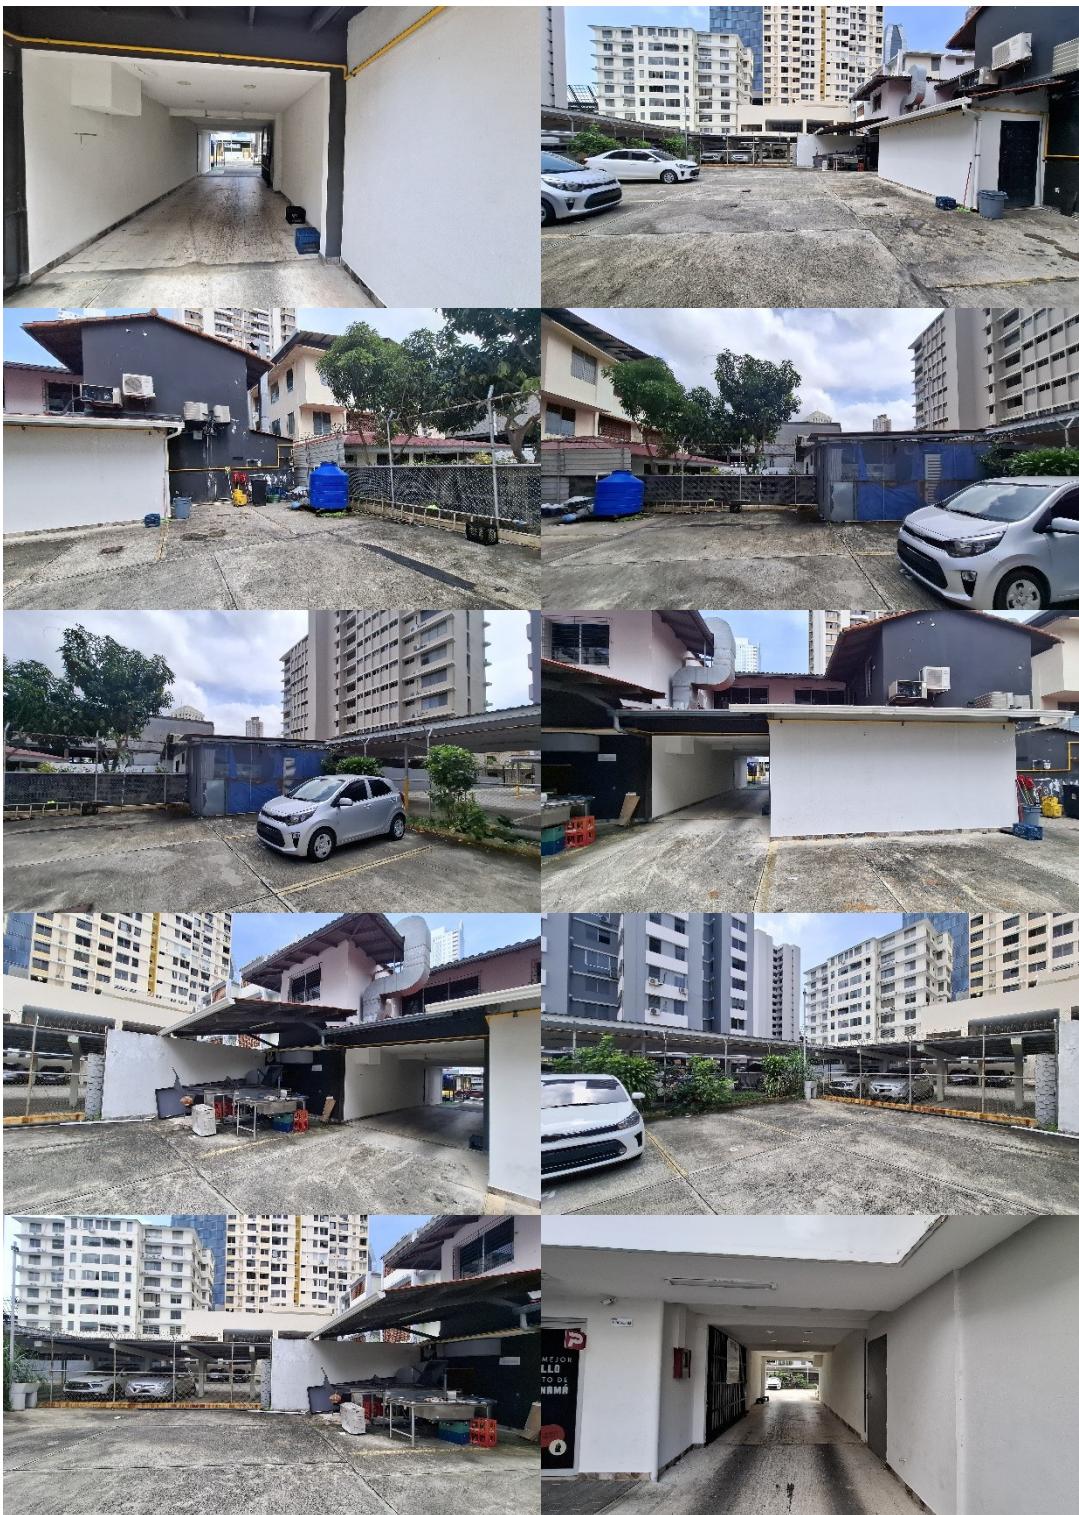
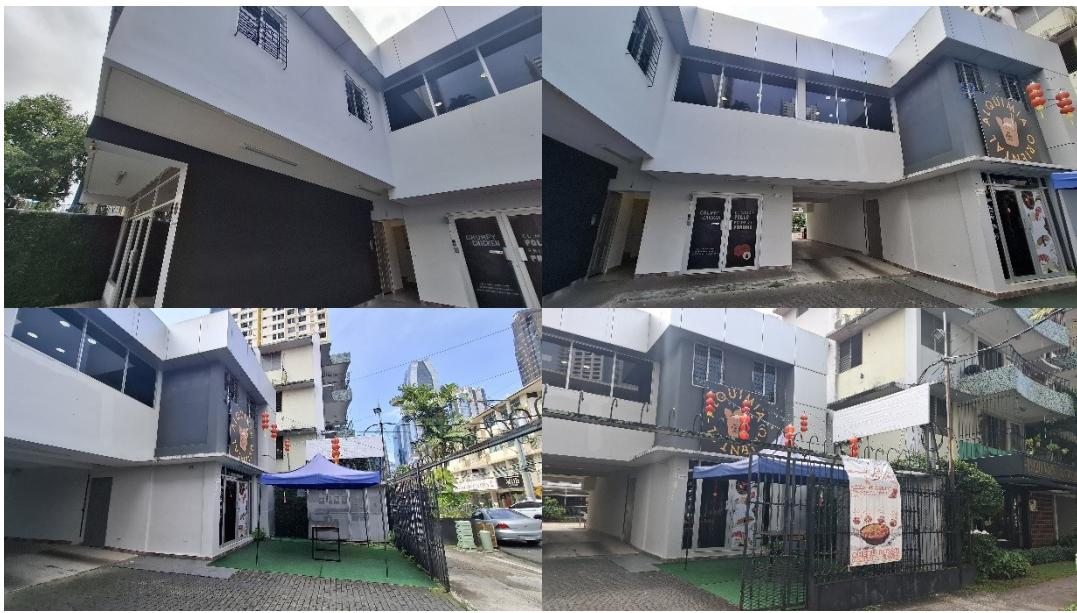
**Fotos N°1, 2, 3, 4, 5, 6, 7, 8, 9, 10, 11, 12, 13, 14, 15, 16, 17, 18, 19, 20, 21, 22, 23 y 24:** Vista general. Tramo prospectado. El terreno prospectado se ubica en una zona urbana con una superficie plana mayormente de cemento. Se han documentado edificaciones modernas en uso, como oficinas y viviendas, así como un pequeño tanque de reserva y escasa vegetación. El perímetro está delimitado por una cerca artificial y colinda con una carretera principal y otras construcciones contemporáneas.

El terreno prospectado se sitúa en una zona urbana, caracterizado por una superficie plana predominantemente cubierta de cemento. En este contexto, se ha documentado la presencia de edificaciones modernas en uso, que funcionan como oficinas y viviendas. Asimismo, se ha identificado un pequeño tanque de reserva y una escasa vegetación en el área. El perímetro del terreno está delimitado por una cerca artificial y se encuentra adyacente a una carretera principal, así como a otras construcciones contemporáneas, incluyendo oficinas y edificios. **No hubo hallazgos.**

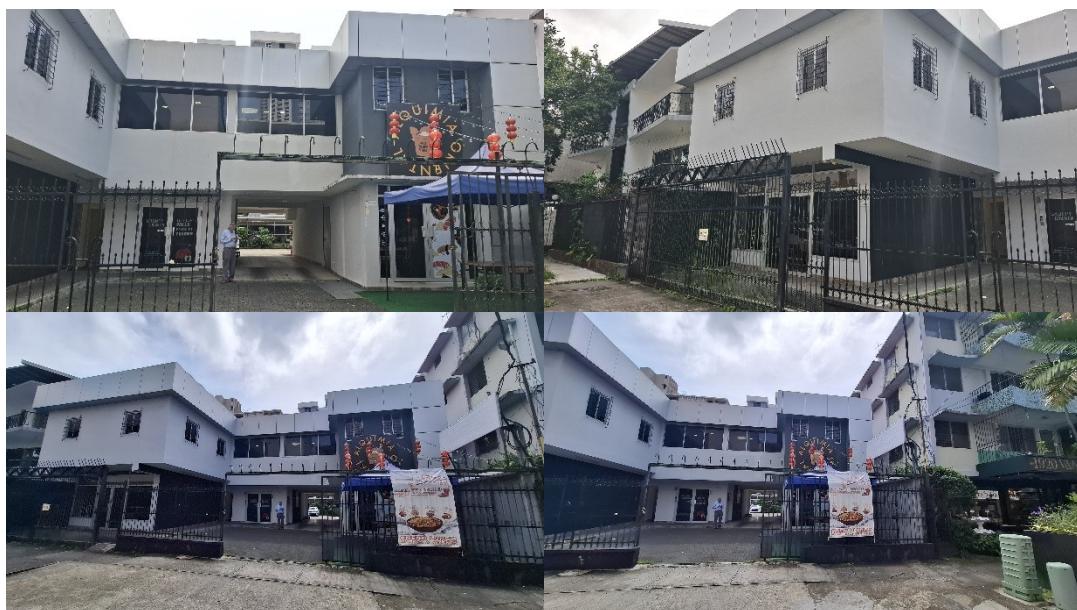
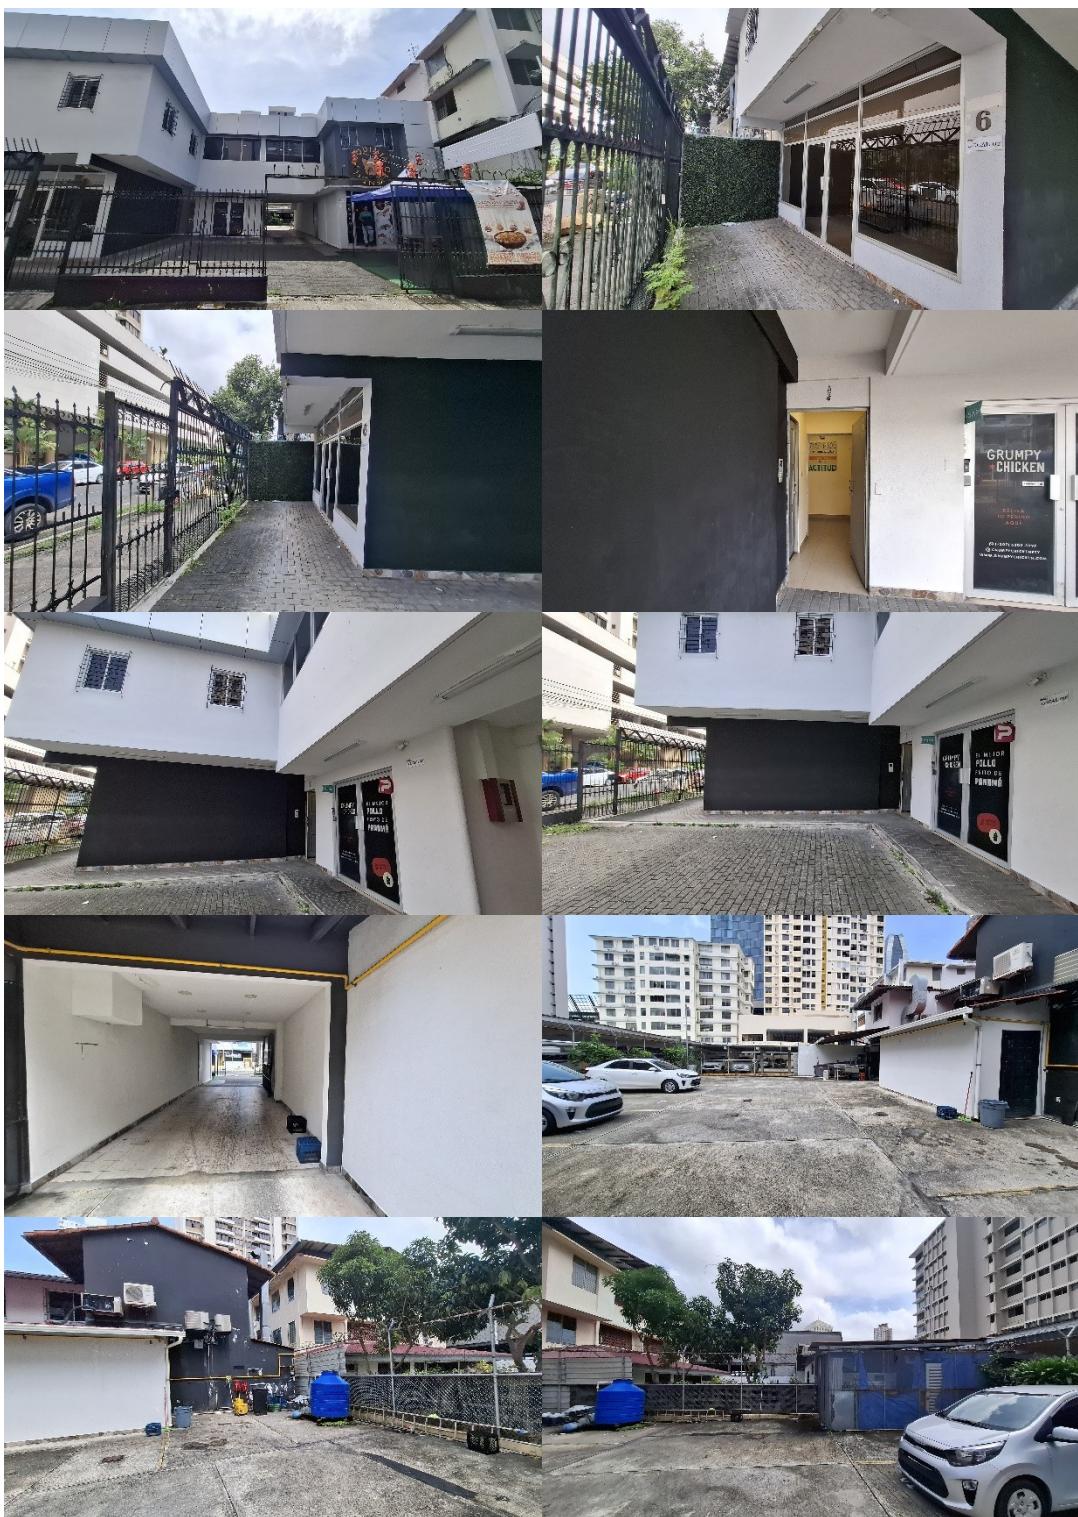
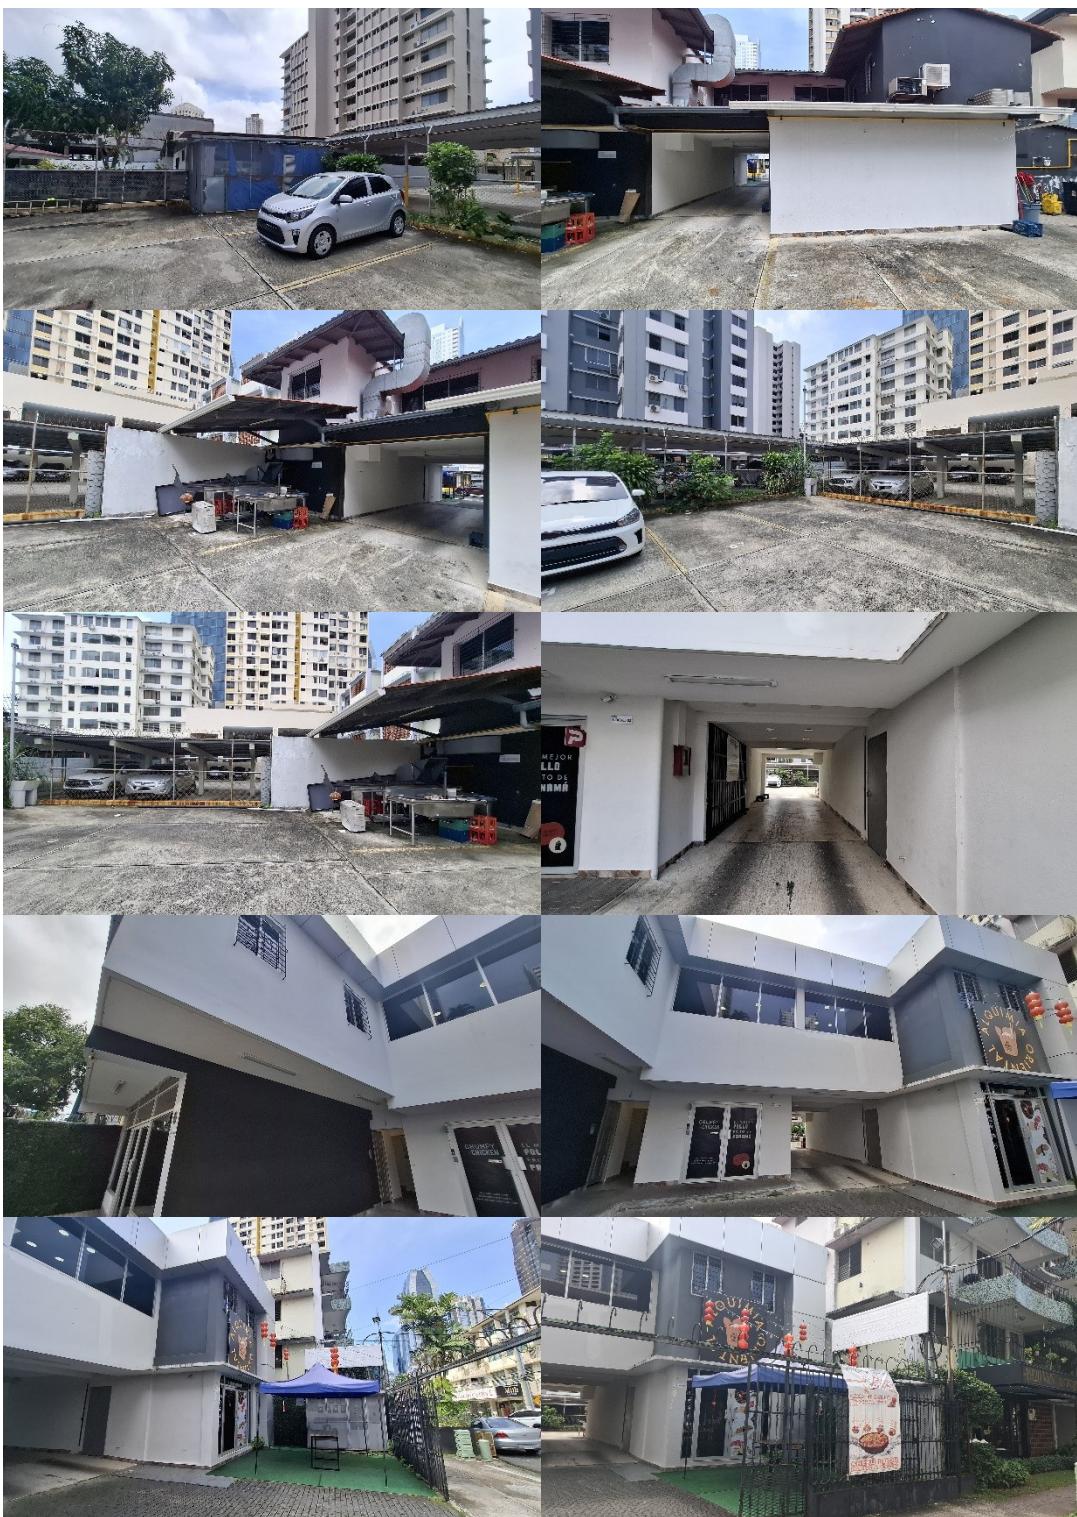
El terreno prospectado se sitúa en una zona urbana, caracterizado por una superficie plana predominantemente cubierta de cemento. En este contexto, se ha documentado la presencia de edificaciones modernas en uso, que funcionan como oficinas y viviendas. Asimismo, se ha identificado un pequeño tanque de reserva y una escasa vegetación en el área. El perímetro del terreno está delimitado por una cerca artificial y se encuentra adyacente a una carretera principal, así como a otras construcciones contemporáneas, incluyendo oficinas y edificios. **No hubo hallazgos.**

**Fotos N°1, 2, 3, 4, 5, 6, 7, 8, 9, 10, 11, 12, 13, 14, 15, 16, 17, 18, 19, 20, 21, 22, 23 y 24:** Vista general. Tramo prospectado. El terreno prospectado se ubica en una zona urbana con una superficie plana mayormente de cemento. Se han documentado edificaciones modernas en uso, como oficinas y viviendas, así como un pequeño tanque de reserva y escasa vegetación. El perímetro está delimitado por una cerca artificial y colinda con una carretera principal y otras construcciones contemporáneas.
