DIRECCIÓN REGIONAL DE PANAMÁ METROPOLITANA  
MEMORANDO  
DRPM-442-2024

ASUNTO: Respuesta al proyecto SILVESTRE, Cat. II

**INFORME TÉCNICO DE INSPECCIÓN DRPM-SEIA-No. 011-06-12-2024.**

PROYECTO:	“SILVESTRE”	
PROMOTOR:	DESARROLLO DE VIVIENDAS SILVESTRE, S.A.	
CATEGORÍA:	II	
LOCALIZACIÓN DEL PROYECTO:	CORREGIMIENTO DE LA 24 DE DICIEMBRE, DISTRITO DE PANAMÁ, PROVINCIA DE PANAMÁ.	
FECHA DE INFORME:	06 DE DICIEMBRE DE 2024	
EXPEDIENTE DRPM:	DRPM-II-F-009-2024	
EXPEDIENTE DEIA:	DEIA-II-F-040-2024	
PARTICIPANTES	NOMBRE	ORGANIZACIÓN / INSTITUCIÓN
	AILYN A. CHENG	CONSULTORA AMBIENTAL
	MAYSIRIS MENCHACA	MI AMBIENTE- DRPM- SECCIÓN DE EVALUACIÓN DE IMPACTO AMBIENTAL
	RICARDO MACÍAS	MI AMBIENTE- DRPM- SECCIÓN DE FORESTAL

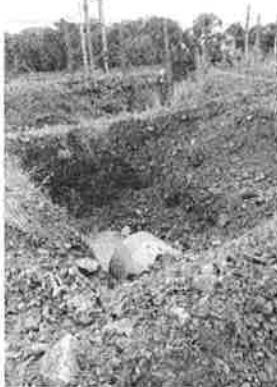
<p>Figura N°.1: Se observa tuberías instaladas para el manejo de las aguas pluviales, ya que el terreno cuenta con el proyecto de nivelación aprobado en la zona.</p>	<p>Figura N°.2: Cuerpo de agua observado, donde se pretende descargar las aguas residuales del proyecto.</p>

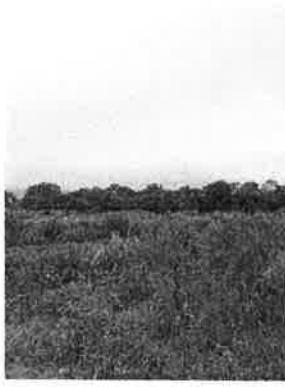
<p>Figura N°.3: Imágenes de la vegetación existente en la zona compuesta por especies de gramíneas y arbustos y árboles aislados. Además cuenta con una topografía plana y en algunas partes se encuentra regular.</p>	<p>Figura N°.4: Se observa montículos de tierra en por el movimiento de tierra del terreno en la zona colindante de los patios de los vagones de la Línea 2 del Metro de Panamá.</p>

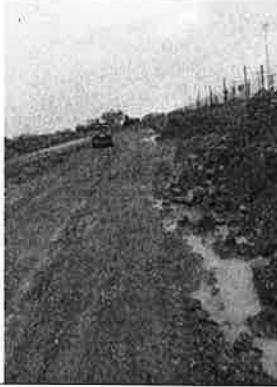
<p>Figura No.5:</p>	<p>Figura No.6: Durante el recorrido el consultor ambiental explicó que los trabajos que se desarrollaron como movimiento de tierra, instalaciones de líneas d tuberías pluviales y caminos se deben a los trabajos del proyecto antecesor de Botanika, por ende el proyecto Silvestre contempla</p>

edificación de viviendas.

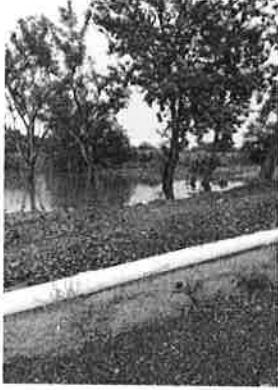
<p>Figura No. Se observa árboles dispersos y el suelo saturado en agua por las temporadas de lluvia aunado a los trabajos de movimiento de tierra en el lugar inspeccionado.</p>	<p>Figura No. Se observa zonas ya adecuadas y compactadas por los trabajos de movimiento de tierra.</p>

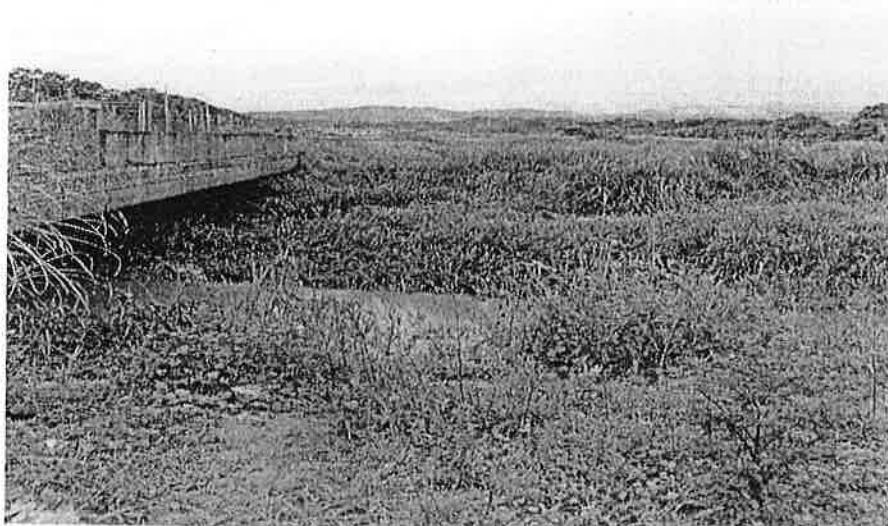
Ilustración 1 Se observa que en el área la vegetación predominante es gramínea

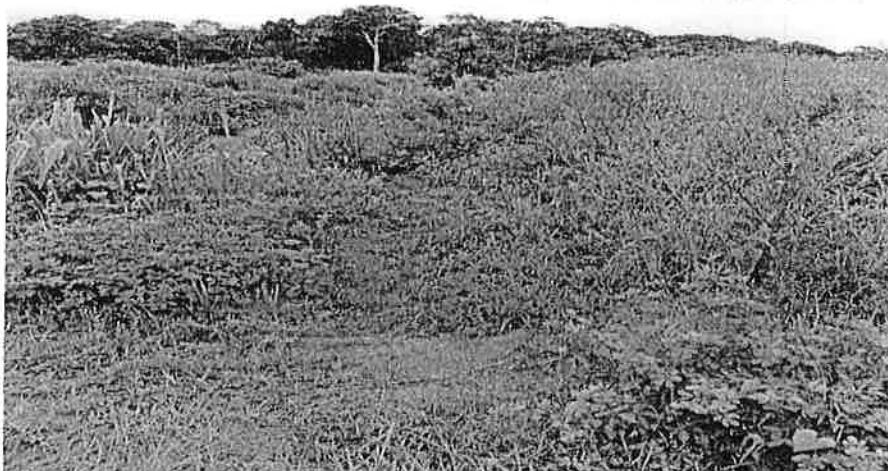
Ilustración 2 Se observa la quebrad y la vegetación de galería cercana

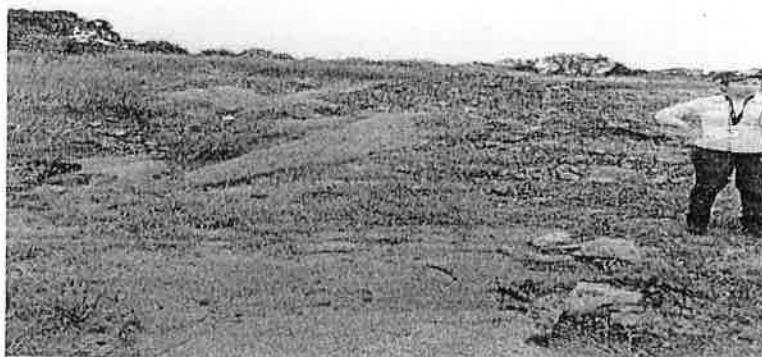
Ilustración 3 Se observa área de pastos con árboles dispersos dentro del polígono donde se desarrollará el proyecto "SILVETRE,"

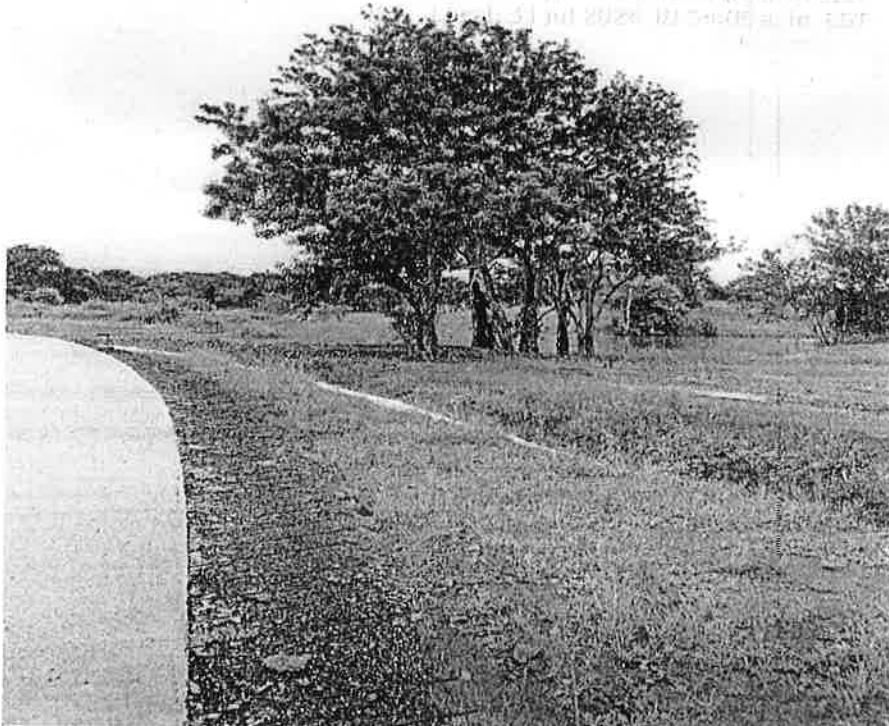
Ilustración 5 Se observan árboles dispersos

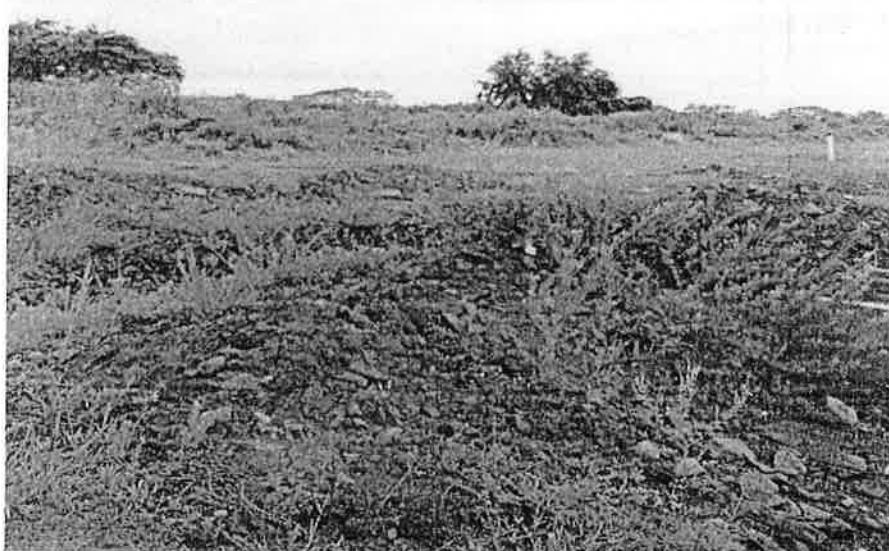
Ilustración 2 se observa vegetación en el proyecto SILVETRE,” está formada por pastos y gramíneas.

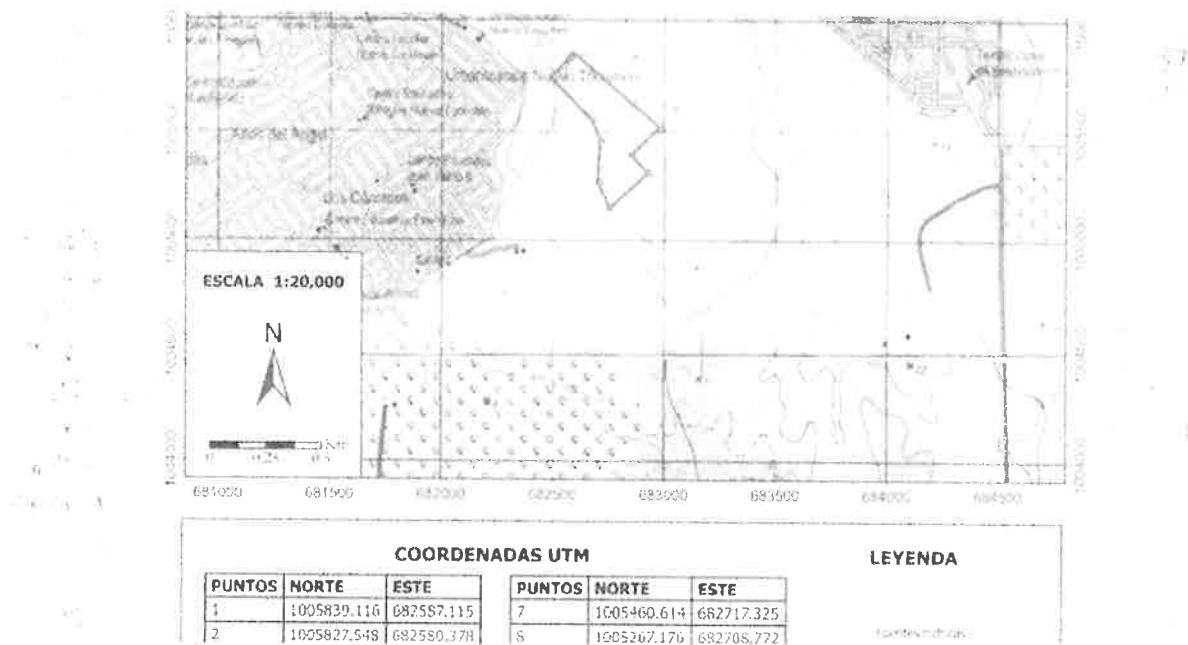
Fuente: Anexo 14.6 Mapas del proyecto- Mapa Topográfico

Dentro del estudio de impacto ambiental en el punto **5.5.1 Planos topográficos del área del proyecto, obra o actividad a desarrollar y sus componentes, a una escala que permita su visualización** (pág. 52), establecer área de protección en cumplimiento de lo establecido en el numeral 2, artículo 23 de la Ley 1 (de 3 de febrero de 1994), además de adjuntar todos los detalles antes citados mediante planos. Dentro del Estudio Hidrológico se presenta un grupo de coordenadas como área de protección, sin embargo toda esta información se encuentra en un anexo, por lo cual es necesario detallarlo dentro del ambiente biológico dentro del EsIA.

6. Dentro del Estudio Hidrológico se presenta un grupo de coordenadas como área de protección; sin embargo, toda esta información se encuentra en un anexo, por lo cual es necesario detallarlo dentro del ambiente biológico dentro del EsIA.

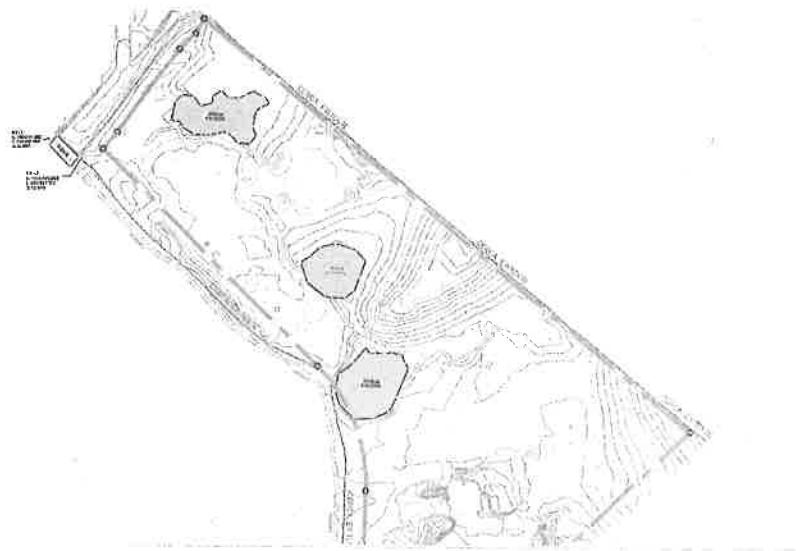
Referencia: Plano en página 440

Dentro del estudio de impacto ambiental en el punto **14.12 Estudio Hidrológico e hidráulico**, (pág. 440) se presenta el siguiente plano, donde se señalan tres ciénagas existentes, lo cual a lo largo de Estudio hidrológico e hidráulico no se hace mención de estas ciénagas, es importante identificar las ciénagas y detallar el manejo que se le darán a estas.

8. En el Estudio Hidrológico e hidráulico existen incongruencia en las denominaciones de los cuerpos de agua, toda vez que se menciona la quebrada fruta Mono y quebrada sin nombre afluente del río Naranjal, estos no se ubican dentro de la subcuenca del río Cabra, ubicada dentro de la Cuenca 144, Río Juan Díaz y entre Juan Díaz y Pacora, unificar.
9. Existen tres ciénagas dentro del polígono del proyecto SILVESTRE, los cuales no han sido identificados, caracterizados y no se ha detallado el manejo que se proporcionara dentro del desarrollo del proyecto SILVESTRE, aclarar.
10. Solicitar la verificación de las coordenadas a la Dirección de Información Ambiental para determinar la existencia de una fuente de agua natural mediante los mapas, toda vez que en el Estudio Hidrológico e hidráulico, se detalla que por cuestiones de escala se observan unos cuerpos de aguas que no existen.
