**RESIDENCIAS HARARI**

**INFORME DE VIBRACIÓN ESTRUCTURAL**

**AGOSTO, 2023**

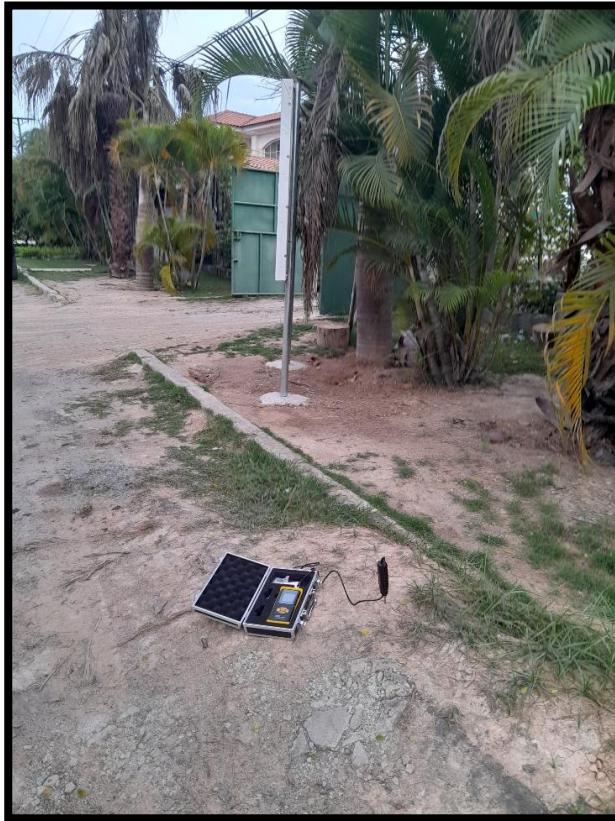
Área del Proyecto  
Coordenadas Datum WGS 84  
0598651E; 0926131N

➤ **ILUSTRACIÓN FOTOGRÁFICA DEL MONITOREO REALIZADO**
