MEMORANDO  
DICOMAR-126-2024

### INFORME DE OBSERVACIONES TÉCNICAS DICOMAR N° 128-2024

#### Primera Información Aclaratoria del Estudio de Impacto Ambiental Categoría II, "PLAYA CARACOL SEASHORE".

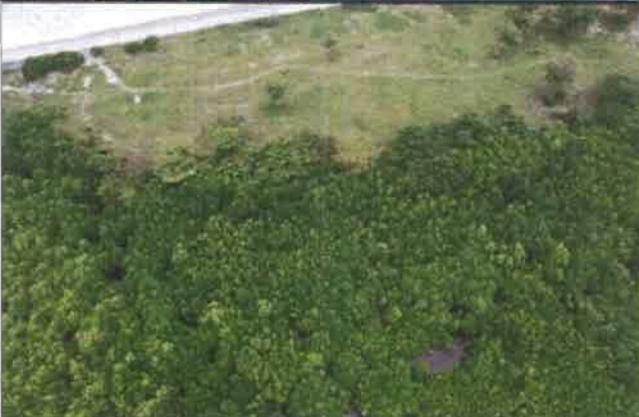
<p><b>Foto N° 1</b> Vista aérea de una parte bosque de manglar bien conformado que será talado.</p>

Una vez analizadas y verificada en campo la respuesta presentada para el recurso marino costero, no consideramos aceptable la respuesta dadas para el punto **a** de la pregunta **3** y pregunta **11**, ya que al momento de la inspección se verificó un área más amplia de afectación de manglar, el cual se había identificado en el plano del proyecto

como bosque secundario y se dejó excluido los manglares que se afectaran por la construcción de la PTR. De igual manera se describe a estos manglares, como manglar en regeneración menor a los 5 años y con dos especies de manglar identificada. Observamos un bosque de manglar con áreas en regeneración natural propias de este tipo de bosques. En cuanto a las especies de manglares observamos alrededor de 5 especies. Por lo que la empresa debe presentar correctamente el área de manglar a afectar y definir el área de amortiguamiento (15 metros) entre el manglar y el proyecto con sus respectivas coordenadas UTM y mapa.

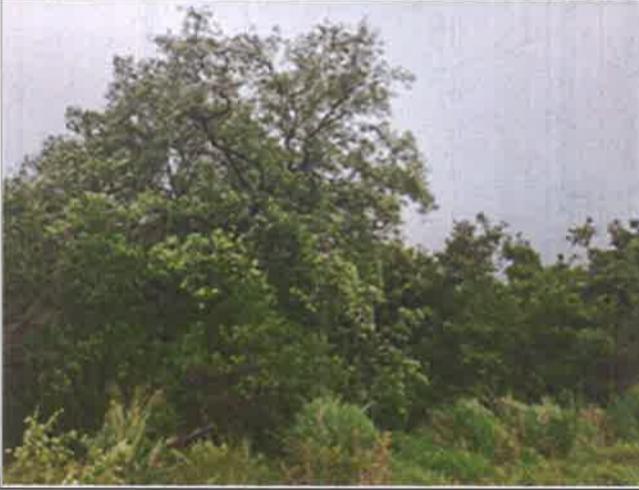
<p><b>Foto N° 2.</b> En la imagen se puede observar los vestigios de manglar y no una conformación de bosque secundario en dicha superficie.</p>

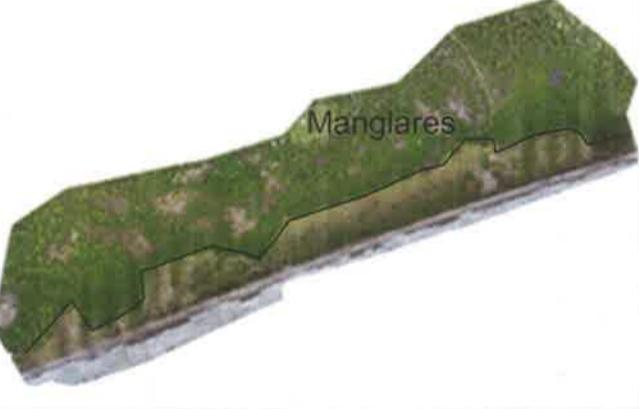
<p><b>Foto N° 3.</b> En la imagen ortomosaicos se puede observar que el mayor porcentaje de vegetación corresponde a manglar.</p>

El punto **a**, de la respuesta **3**, la empresa menciona un área por afectar de 7.21, la cual corresponde a manglares. Durante la reinspección pudimos observar sectores de manglar que se verán afectados y no fueron tomados en cuenta en el levantamiento de campo, ni en las respuestas presentadas. Por lo que esta respuesta no se acepta.

En cuanto al punto **a** de la respuesta **11**, la empresa describe que el área a afectar en cuanto al manglar es de 7.21 hectáreas, mencionando que el mismo es un área en regeneración de menos de 5 años integrado únicamente por dos especies. Esta respuesta, se hace un reitero, ya que no concuerda con lo observado en campo al momento de la reinspección.

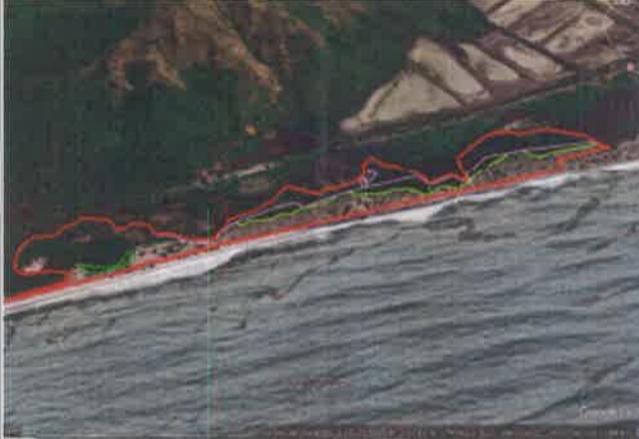
<p><b>Foto N° 4.</b> Vista general del polígono del proyecto Playa Caracol SEASHORE y los polígonos en verde corresponden a la zona de manglar a talar.</p>

En atención a la resolución N° JD-09 de 1994, definimos área de amortiguamiento (*es una franja de tierra que rodea los recursos o hábitats especiales y que actúa como barrera a las influencias externas. Debe ser lo suficientemente ancha para absorber los disturbios químicos y físicos, tales como la contaminación del aire, del suelo, del agua, del fuego, la caza furtiva y el turismo incontrolado*). Algunas partes de la finca a trabajar, colindan con manglares por lo que en este sentido se le solicita un área de amortiguamiento no menor a 15 metros.
