ESTUDIO HIDROLOGICO

**Caracterización Hidrológica de la Cuenca del Río Tapia,
afluente del Río Tocumen, como requisito para Solicitud de
Obra en Cauce**

PROYECTO METRO CITY TOWERS

Panamá, Septiembre 2023

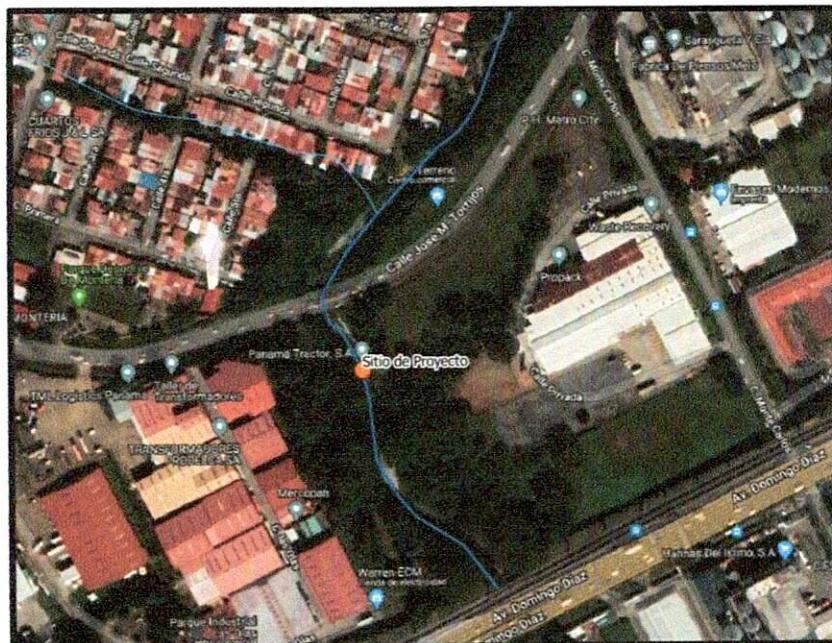
Figura N°1. Ubicación del sitio de obra en cauce (Sitio de Proyecto)

figura n°1 de la página siguiente ofrece puntos de referencia para facilitar la ubicación exacta del sitio de obra en cauce (sitio de proyecto) en relación a la localización del proyecto P.H. Metro City.

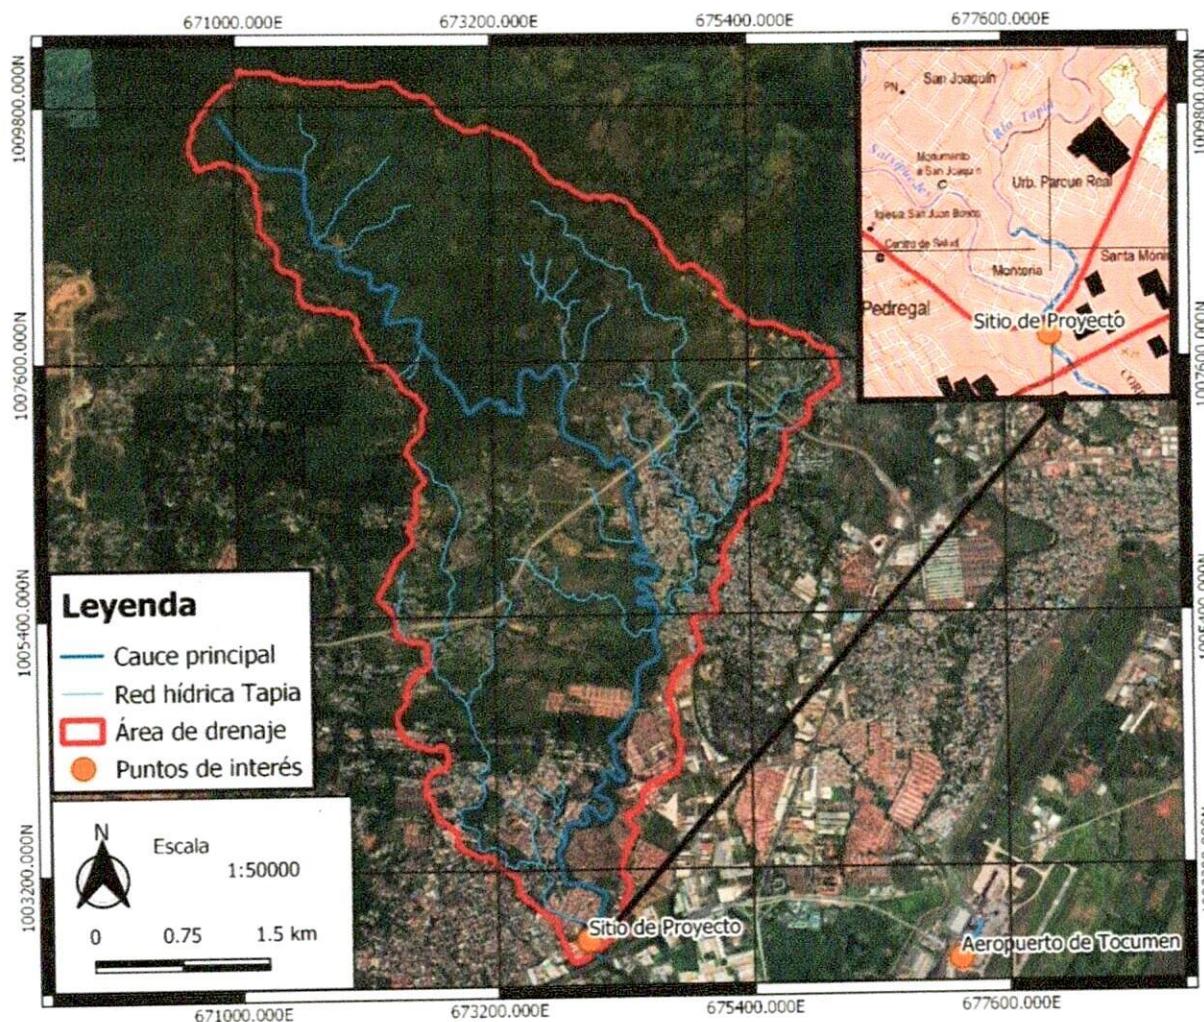
Figura N°3. Mapa del área de drenaje de la cuenca del río Tapia hasta el sitio de proyecto

De igual forma, en la Figura N°3 se muestra la morfología de la red de drenaje que integra el sistema hídrico de la cuenca del río Tapia, considerando el área comprendida entre el nacimiento del río y el sitio de proyecto.

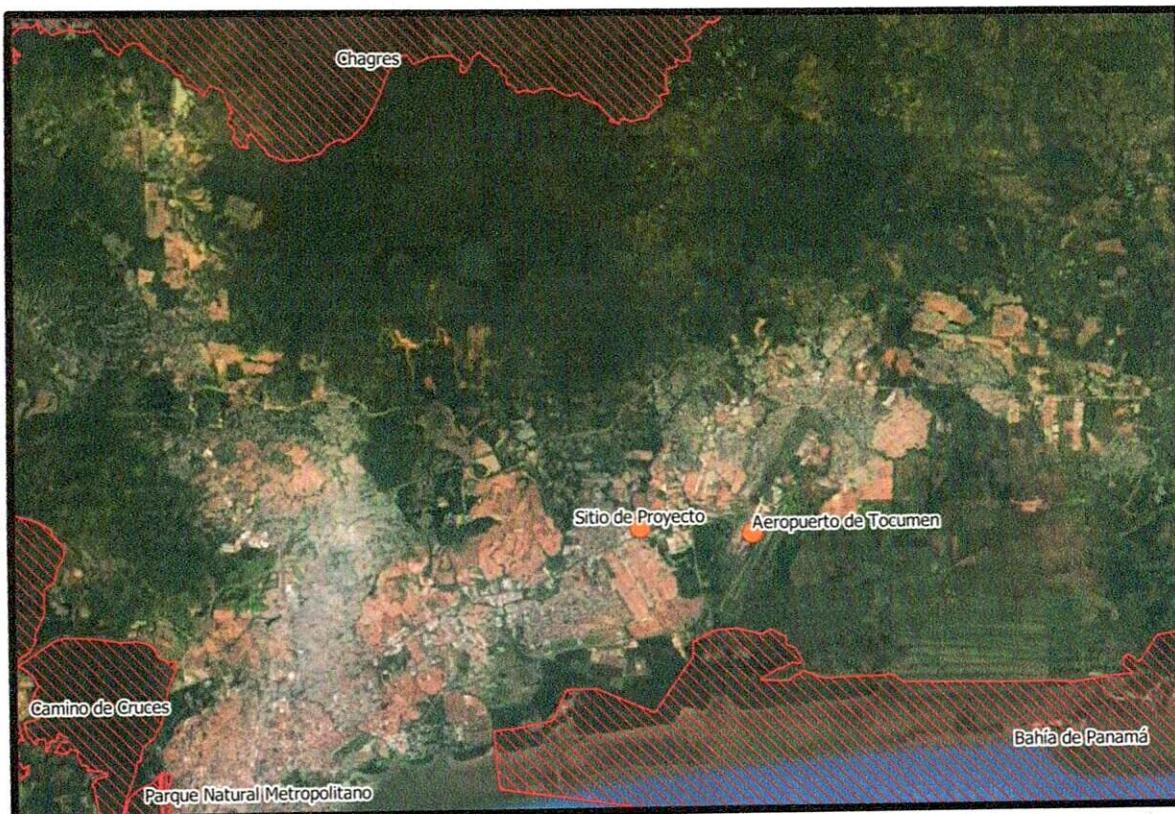
Figura N°4. Relación del sitio de proyecto con las áreas protegidas más cercanas

Los requisitos establecidos en la Resolución N° DM. 0431-2021 (Obras en Cauces Naturales), indican que se debe identificar si el proyecto o alguna infraestructura de la obra en cauce, o los trabajos a realizar están dentro de un área protegida. La Figura N°4 muestra la distribución de zonas protegidas del SINAP que se encuentran más próximas al sitio de proyecto.

Luego de identificar las áreas protegidas más cercanas, se afirma que el sitio de proyecto no se encuentra dentro de ninguna área protegida.

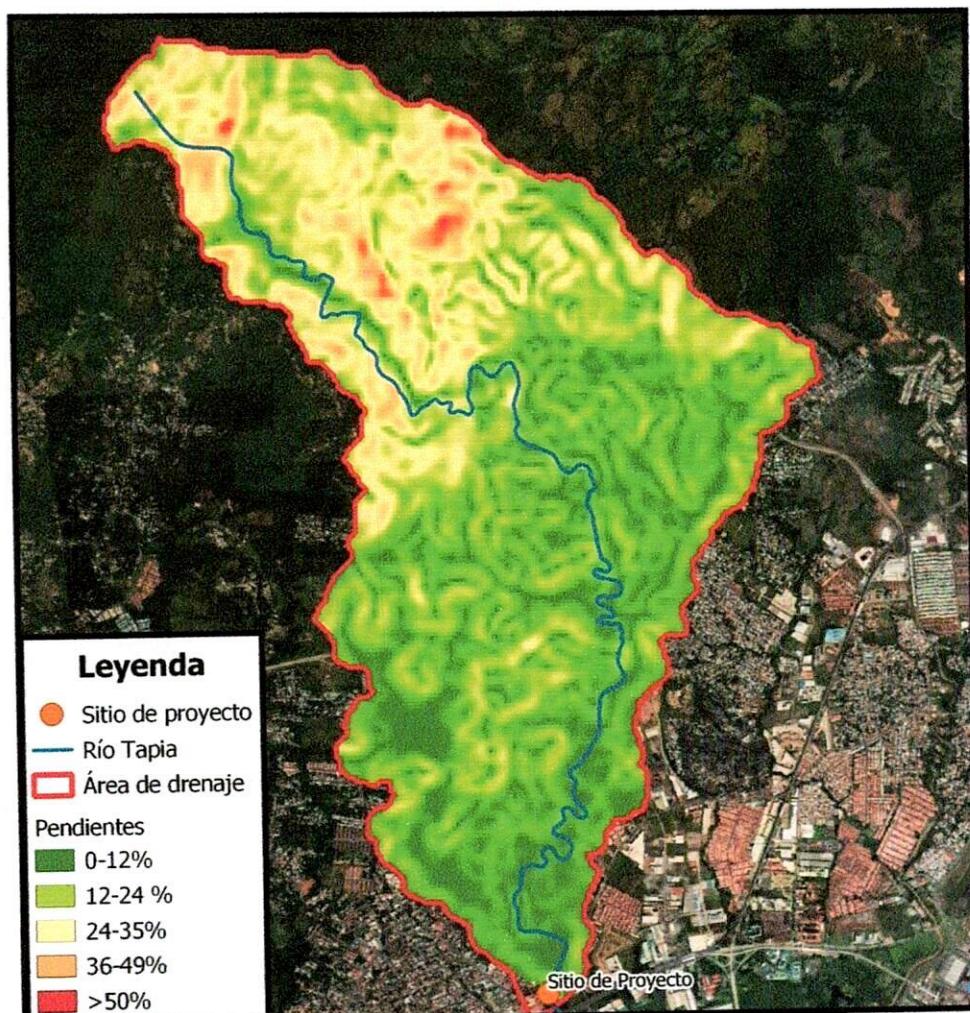
Figura N°6. Mapa de pendientes dentro de la cuenca del Río Tapia, hasta el sitio de proyecto.

Se trata de una subcuenca hidrográfica de pequeñas dimensiones, con un área aproximada de 30.0 Km². En términos de relieve, la mayor parte del área de drenaje se ubica por debajo de la cota de los 125 m.s.n.m. Según puede apreciarse en la Figura N°6, se identifican dos zonas de relieve: una zona de relieve accidentado y pendientes considerablemente pronunciadas que se

extiende desde el nacimiento del río hasta el límite con el corredor Norte; y la otra zona con pendientes suaves y planicies que acompañan el río desde esta carretera hasta desembocadura.

Es justamente en una de las vertientes de este cerro que drena en dirección sur, donde se ubica el nacimiento del cauce principal del río Tapia, el cual realiza la mayor parte de su recorrido por superficies de la cuenca cuyos valores de pendiente promedio se ubican en rangos entre 0 y 25%

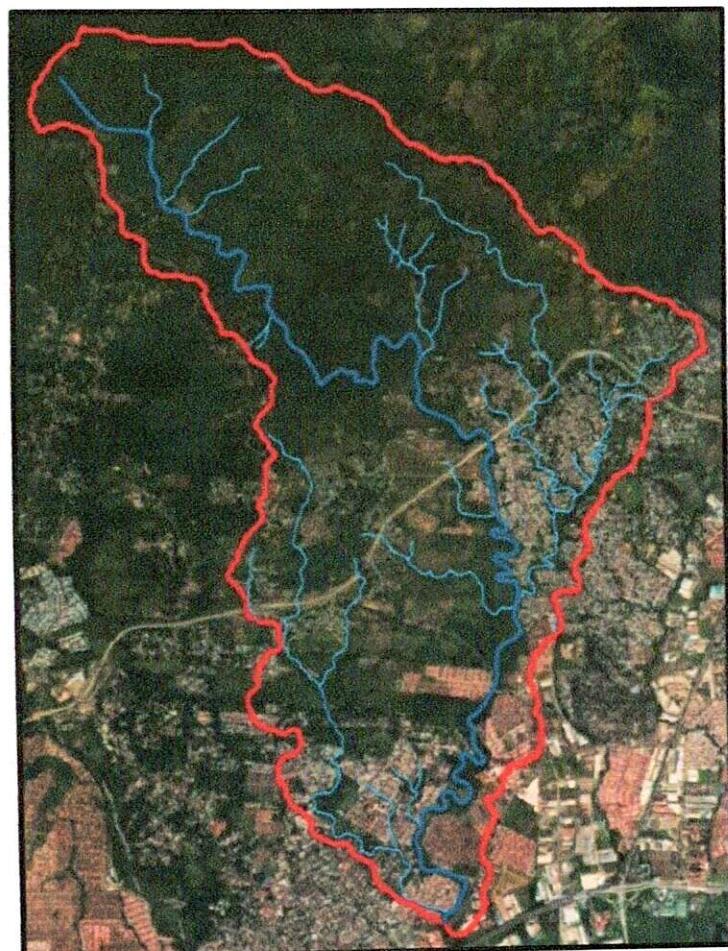
Figura N°7. Imagen satélite (Google Earth) que muestra la cobertura y uso de suelos dentro del área de drenaje estudiada.

Con respecto al tipo de cobertura y uso de suelos dentro de la cuenca, el área de drenaje estudiada exhibe un uso de suelos predominantemente de zonas urbanizadas (hacia el sur y el este de la cuenca) donde imperan condiciones de impermeabilización y/o compactación. La mayor densidad de población se concentra en la zona baja de esta subcuenca, agrupada en extensas áreas residenciales que se han ido desarrollando paulatinamente. Apenas cerca de un 30% de la cuenca presenta cobertura vegetal, principalmente en su parte alta y parte media alta, que es también donde se observan los mayores porcentajes de pendiente del terreno. (ver Figura N°7)

Esta distribución de condiciones de cobertura y uso de los suelos son consideradas propicias para la generación de grandes volúmenes de escorrentía superficial, como consecuencia de la reducción de las tasas de infiltración de los suelos que han sufrido modificaciones.

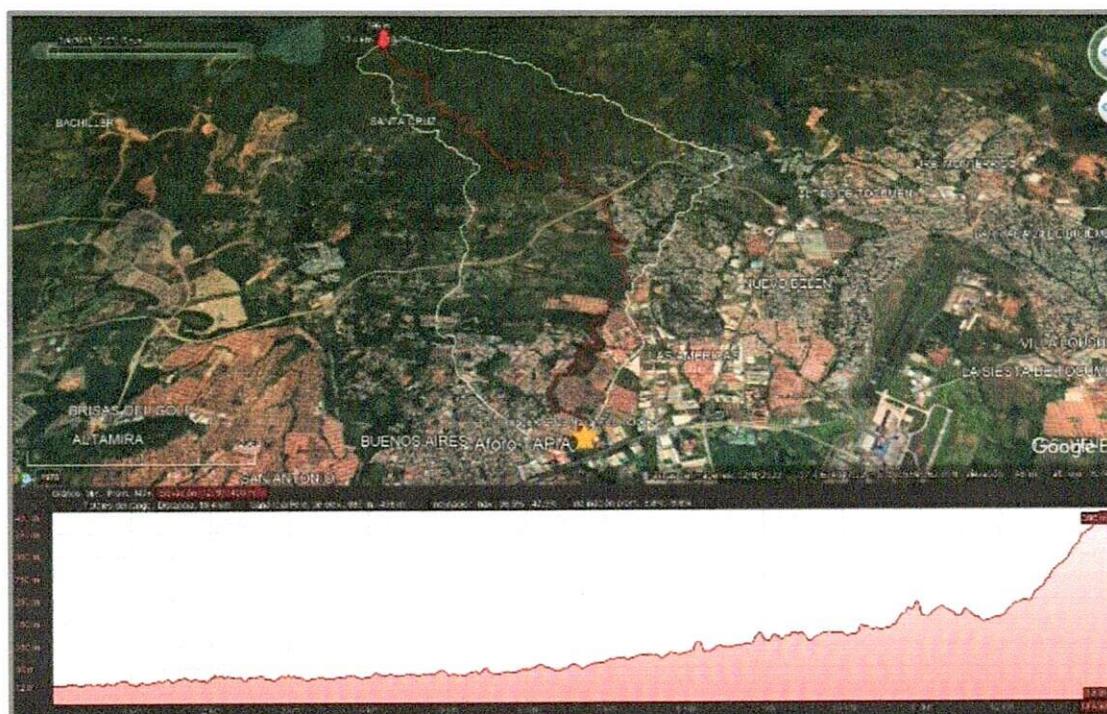
Figura N°8. Perfil de elevaciones del cauce principal del río Tapia hasta el sitio de proyecto

El recorrido del río presenta importantes variaciones en cuanto a su perfil de elevaciones, exhibiendo 420 m.s.n.m. cerca de su naciente y una cota de aproximadamente de 13 m.s.n.m. en el sitio de proyecto. La mayor variación de pendiente se observa durante el primer kilómetro de recorrido del cauce principal, donde se registra una diferencia de elevación de cerca de 270 m.s.n.m. y la pendiente del canal alcanza valores de hasta 19% (Ver Figura 8).

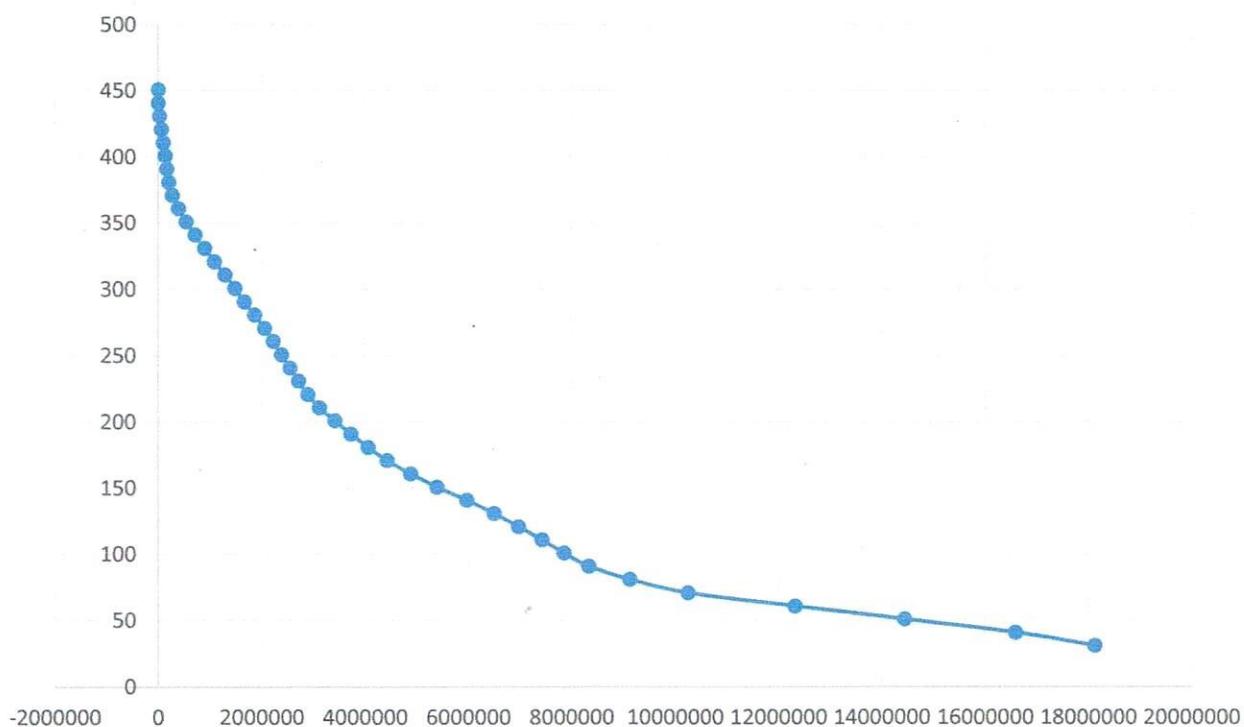
Figura N°9. Curva hipsométrica del área de drenaje estudiada.

En esta sección se presenta la curva hipsométrica construida empleando datos de área y frecuencia altitudinal obtenidos a partir de un modelo digital de elevaciones (MDE) SRTM con resolución espacial de 30m. Esta curva describe la distribución del área acumulada de una cuenca hidrográfica de acuerdo a su altitud, y su análisis permite entender cómo se encuentra distribuido el relieve de la misma y

hacer inferencias simples acerca de los procesos dominantes dentro de su área de drenaje. (Ver Figura N°9)

Tal y como puede apreciarse en la figura, la curva elaborada exhibe una forma cóncava pronunciada, indicativa de una cuenca sedimentaria que se encuentra en fase de “vejez”. La mayor cantidad de área de la cuenca se concentra en las partes bajas, y su paisaje se caracteriza por valles profundos, encajonados y amplios.

En este tipo de cuencas predomina la formación de abanicos aluviales, piedemontes y sabanas. Están caracterizadas por procesos sedimentarios fluviales y aluviales activos, así como la canalización y entallamiento de cauces. Gran parte del material ya ha sido erosionado de los puntos de producción para depositarse en las partes media y baja de la cuenca.

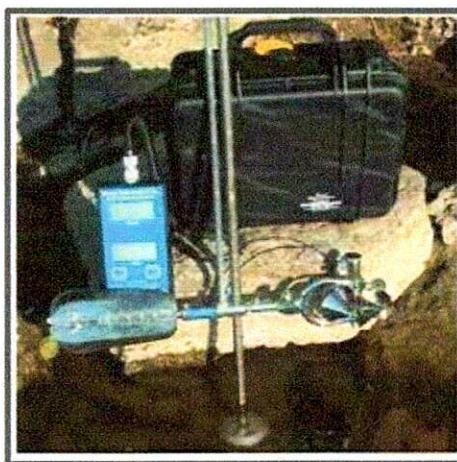
Figura N°10. Imagen ilustrativa de un currentómetro tipo AA.

A continuación, se presentan informaciones generales acerca del sitio de aforo escogido el cual, además de ubicarse en el sitio específico de la obra en cauce solicitada, cumple con las condiciones de geometría e hidrodinámica adecuadas para la realización de un aforo por vdeo. Para la medición de la velocidad de flujo se empleó un molinete hidráulico (currentómetro) tipo AA. (Ver figura N°10).

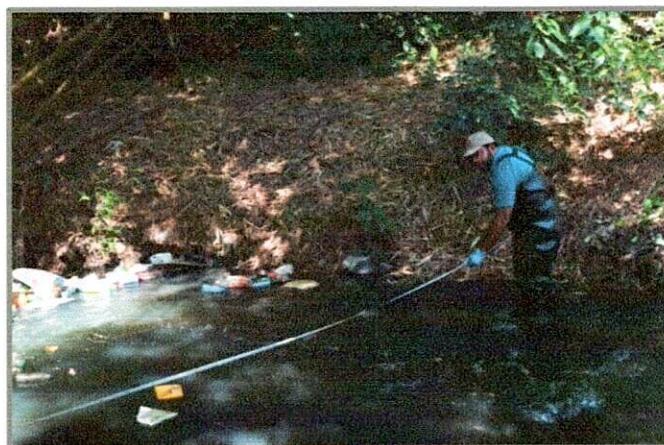
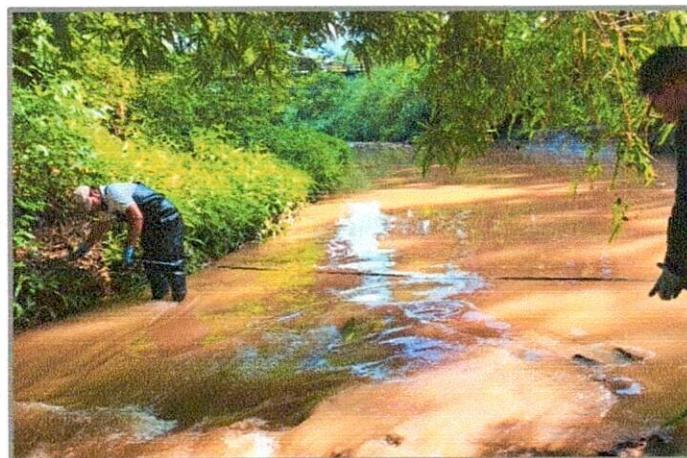
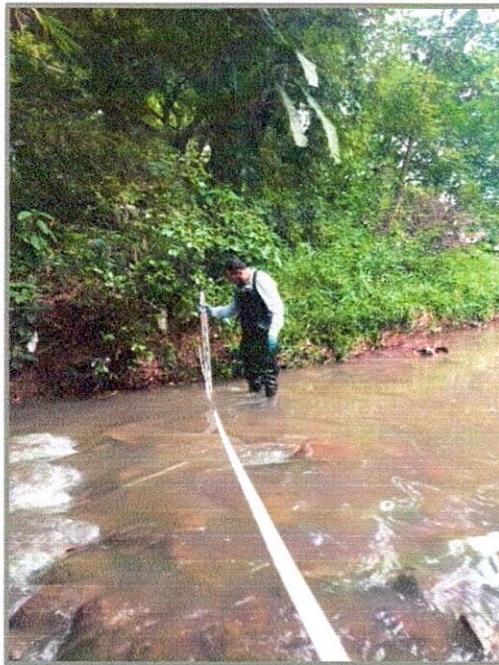
Figura N°11. Registro fotográfico de los tres levantamientos de la sección transversal del río.

Para las tres campañas de campo realizadas fue posible utilizar el mismo sitio de aforo, caracterizado por ser una sección de ancho relativamente menor al ancho promedio del cauce principal del río, pero por cuya sección transita absolutamente todo el caudal transportado por la fuente hídrica. A continuación, se brindan mayores detalles en relación con el punto de aforo escogido.

Descripciones adicionales del sitio: Se selecciona una sección transversal del cauce principal del río Tapia, localizada aproximadamente 185 m. aguas arriba del puente sobre el río en la Ave. Domingo Díaz.

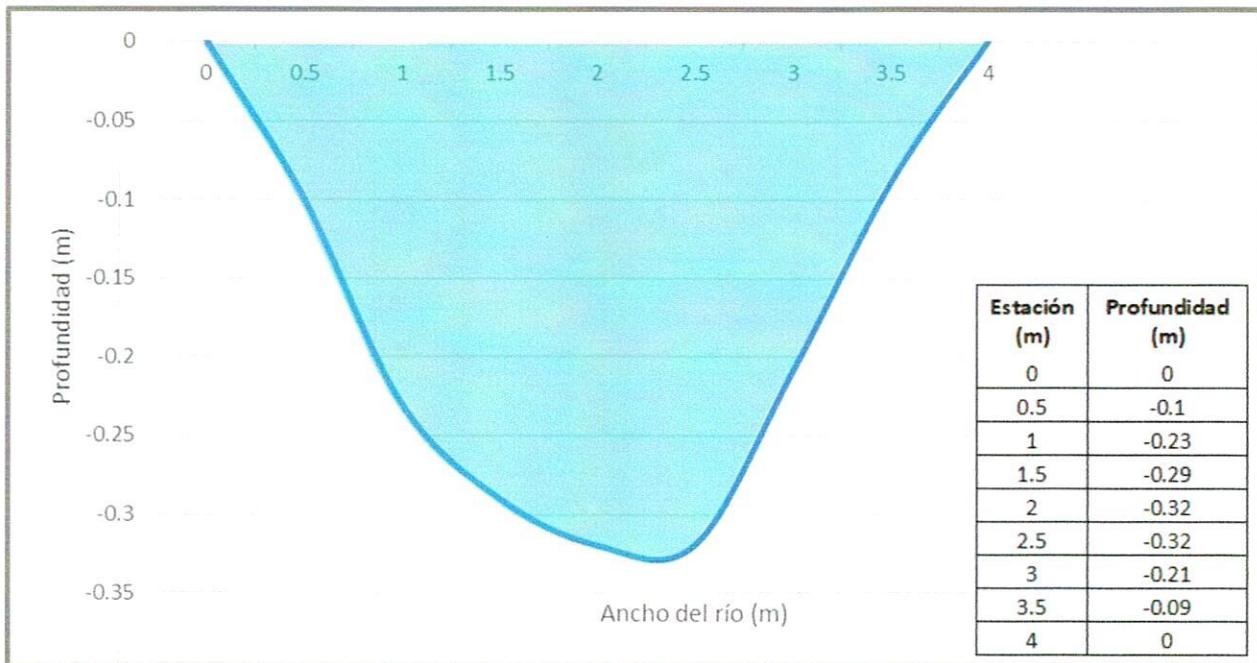
Figura N°12. Sección transversal – Aforo # 1.

En la Figura No.12 se muestra un esquema representativo de la geometría de la sección aforada y las magnitudes estimadas para el cálculo del área de esta.

- **Cantidad de estaciones:** 7
- **Distancia entre cada estación:** 0.5 m
- **Área estimada para la sección húmeda:** 0.78 m^2

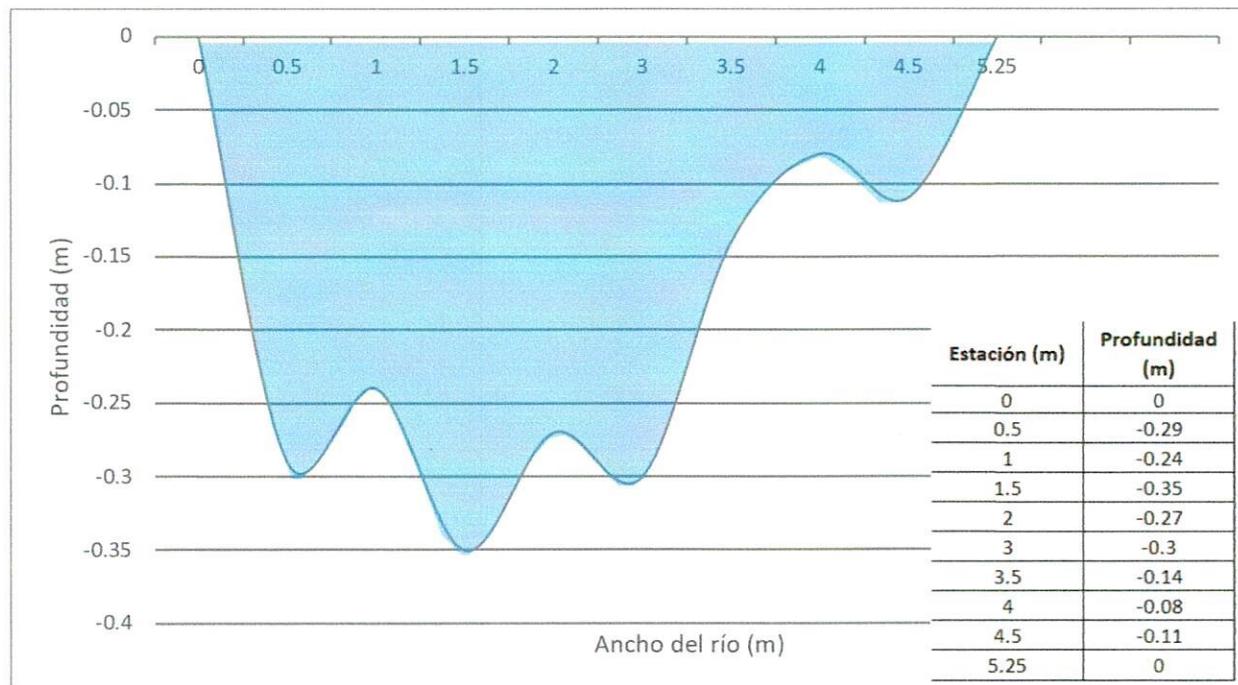
Figura N°13. Sección transversal – Aforo # 2.

En la Figura No.13, se muestra un esquema representativo de la geometría de la sección transversal del río aforada y las magnitudes estimadas para el cálculo del área de esta.

- **Cantidad de estaciones:** 8
- **Distancia entre cada estación:** 0.5 a 1.0 m
- **Área estimada para la sección húmeda:** 1.04 m²

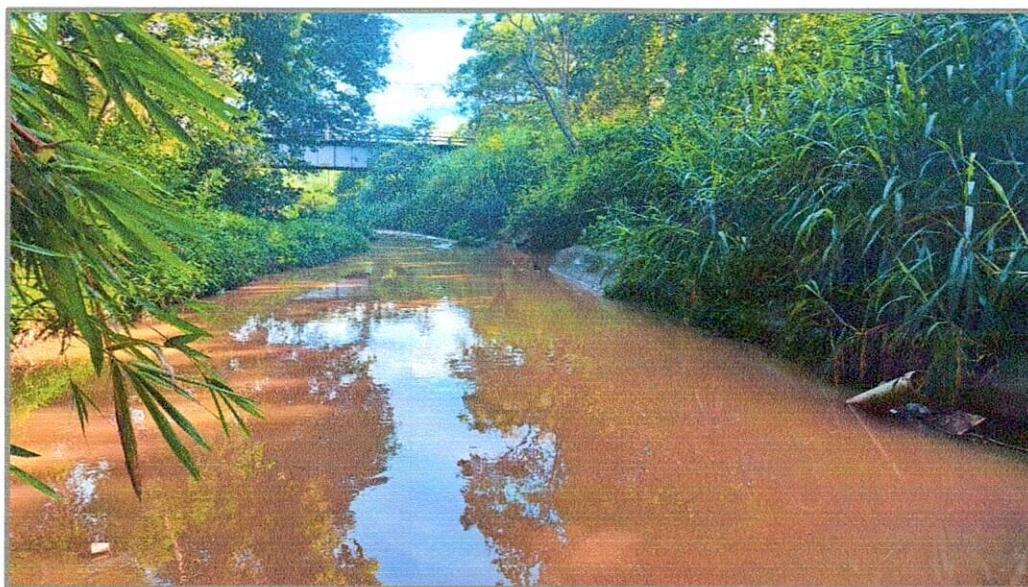
Figura N°14. Flujo cargado de sedimentos.

Esto evidencia de elevadas tasas de erosión dentro de la cuenca estudiada y, muy probablemente, un elevado factor de cedencia (sedimento erosionado que efectivamente alcanza el canal), aspecto que nos permitiría hacer inferencias sobre la dinámica del escurrimiento superficial dentro de esta unidad hidrográfica, calificándolo como continuo (poca retención) y de elevadas velocidades.

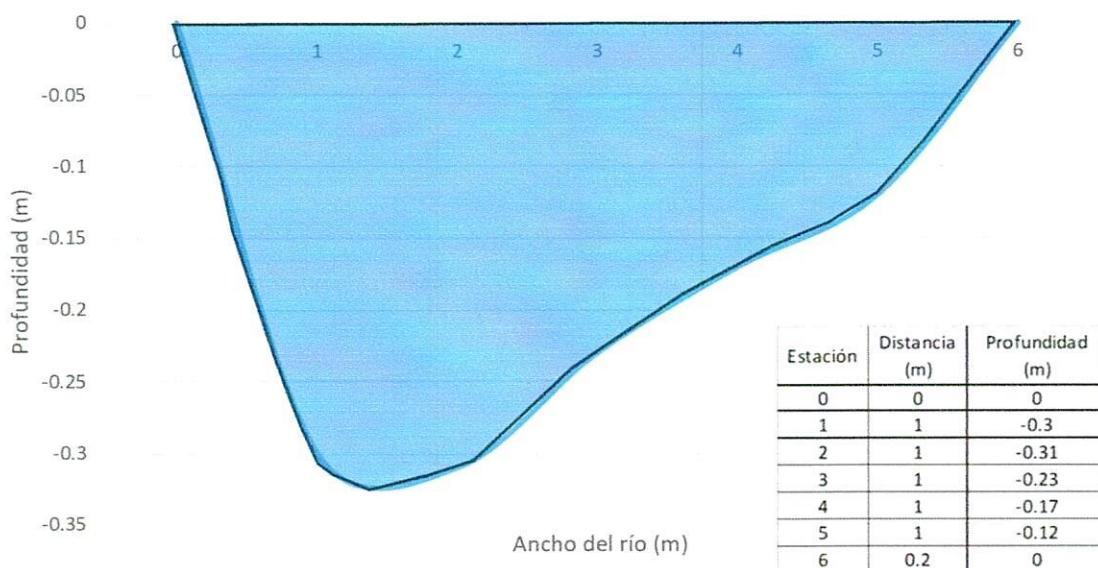
Figura N°15. Sección transversal – Aforo # 3.

- **Cantidad de estaciones:** 5
- **Distancia entre cada estación:** 1.0 m
- **Área estimada para la sección húmeda:** 1.092 m²

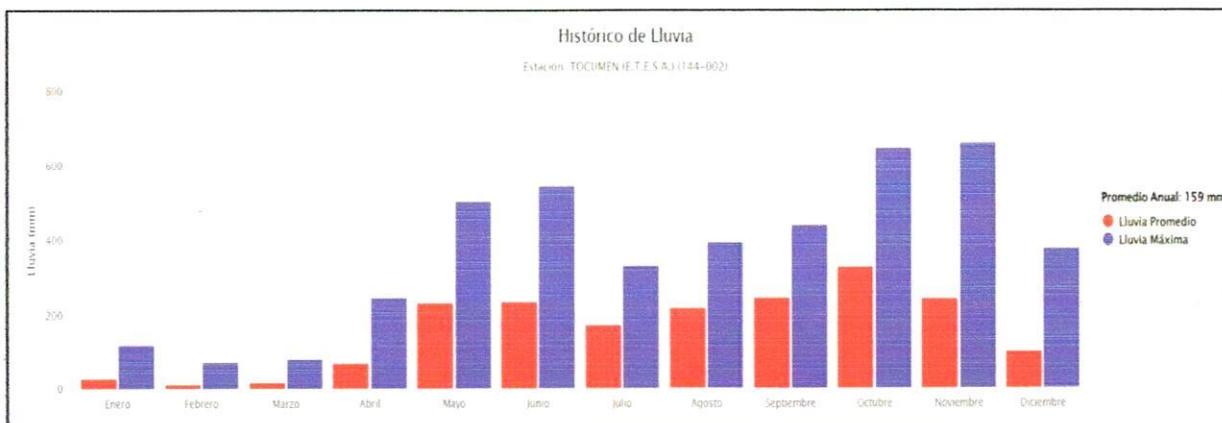
Figura N°16 Registros de precipitación y humedad relativa promedio mensual

La precipitación en estas zonas se caracteriza por ser abundante, cuyo promedio oscila en valores en torno a 1800 mm por año, y la lluvia máxima observada para todo el periodo de registro de la estación Tocumen (E.T.E.S.A.) 144-002 es de 590.8 mm, habiendo tenido lugar durante un mes de noviembre.

Por su parte, la humedad relativa muestra un promedio histórico de poco más de 84 %.

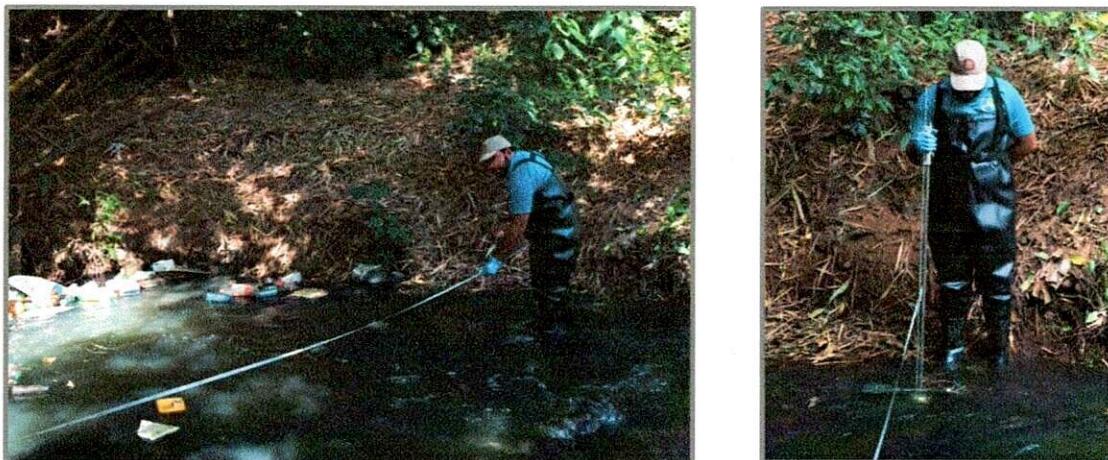
Fotos N°1 y N°2 – Levantamiento de la sección transversal y medición de la velocidad con molinete hidráulico

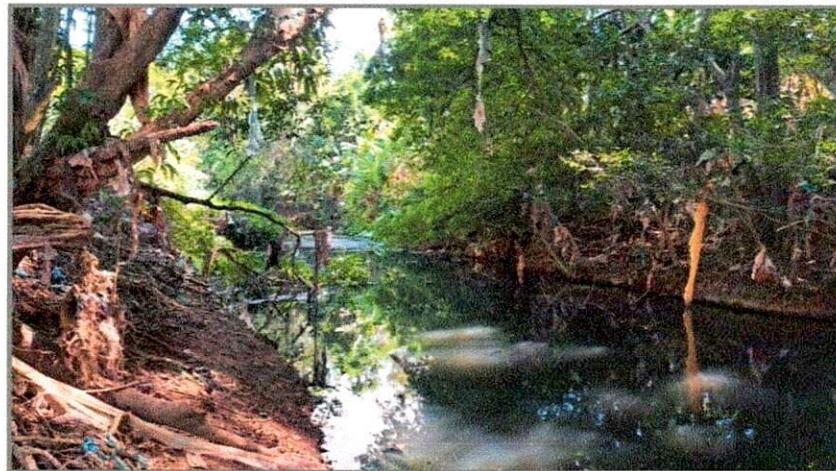
Foto N°4 – Vista río abajo de la sección de aforo. La cantidad de basura colgada de ramas altas es indicativa de altos niveles de flujo en temporada lluviosa.

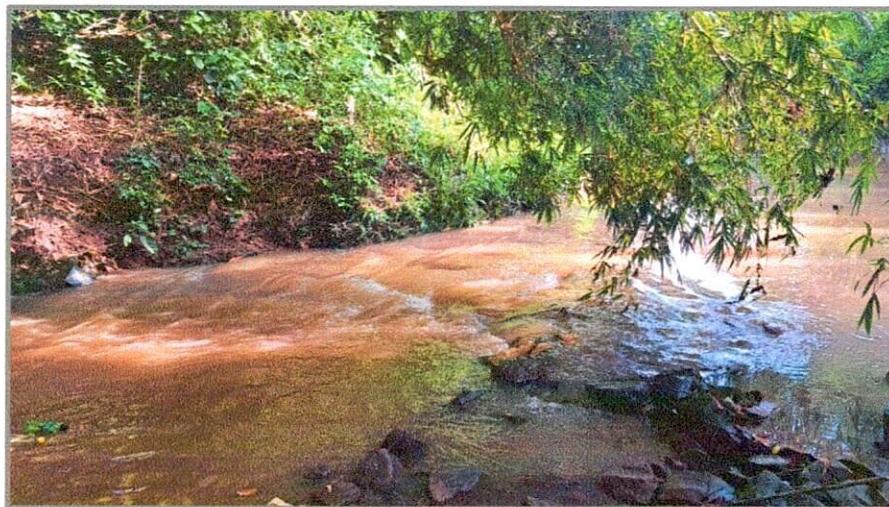
Foto N°5 – Condiciones ambientales observadas en el sitio de aforo (sedimentos, mayor velocidad de flujo)

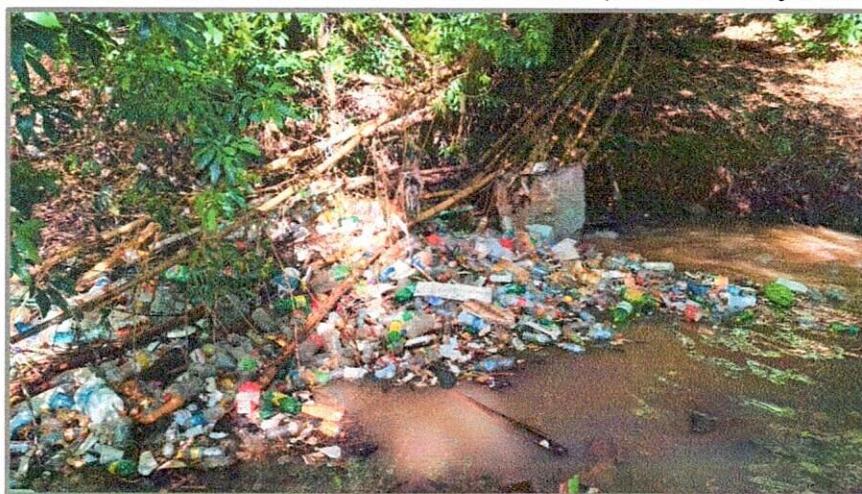
Foto N°6 – Acumulación de residuos sólidos en un punto aguas abajo de la sección de aforo

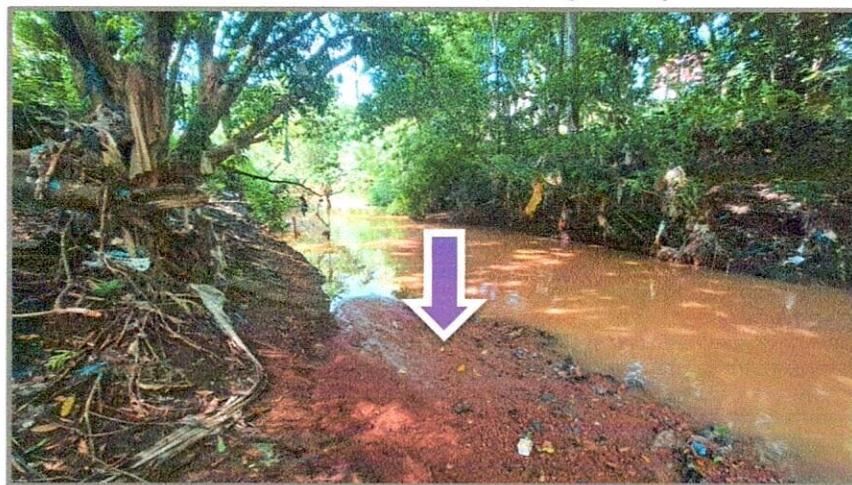
Foto N°7 – Vista río abajo de la sección de aforo. Se observa aumentos del nivel de agua, producto del aumento en el caudal, así como evidencia de considerables cantidades de sedimento depositado.

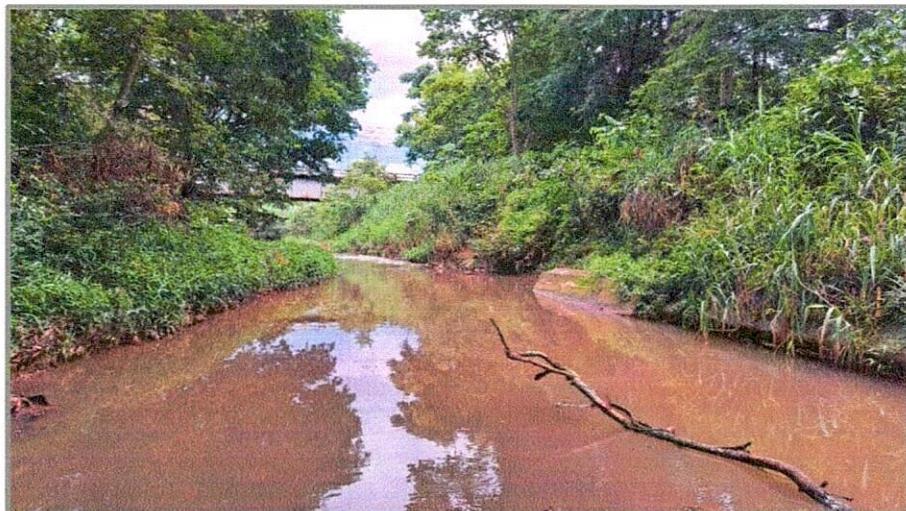
Foto N°8 – Vista río arriba de la sección de aforo. Puente sobre Ave. José María Torrijos

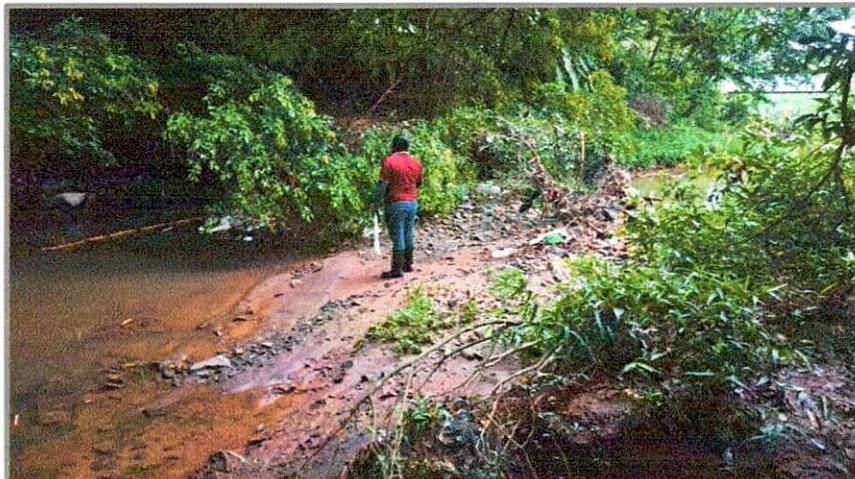
Foto N°3 – Crecimiento de vegetación arbustiva y herbácea en las márgenes y dentro del cauce del río.

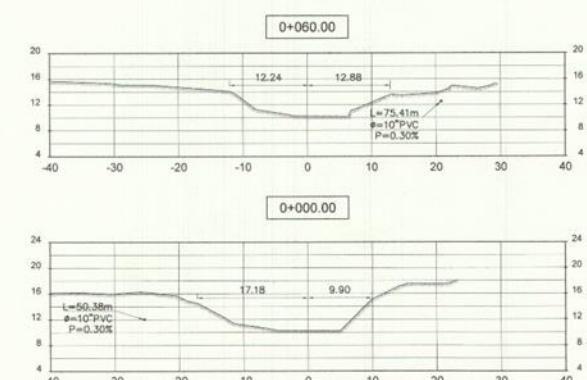
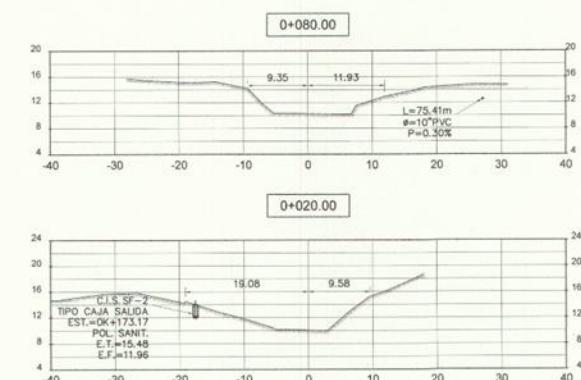
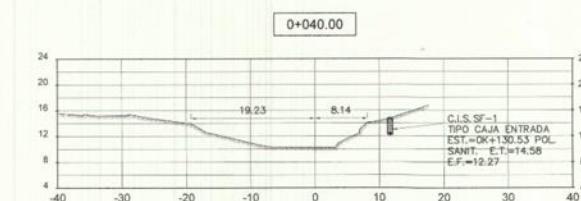
SECCIONES TRANSVERSALES

Escala Horiz. 1:500
Escala Vert. 1:500
