Panamá, 20 de febrero de 2020
DEIA-DEEIA-AC-0036-2002-2020

Asunto: **Informe Técnico Proyecto Vista Azul**

INFORME TECNICO
GIRA TECNICA AL PROYECTO VISTA AZUL

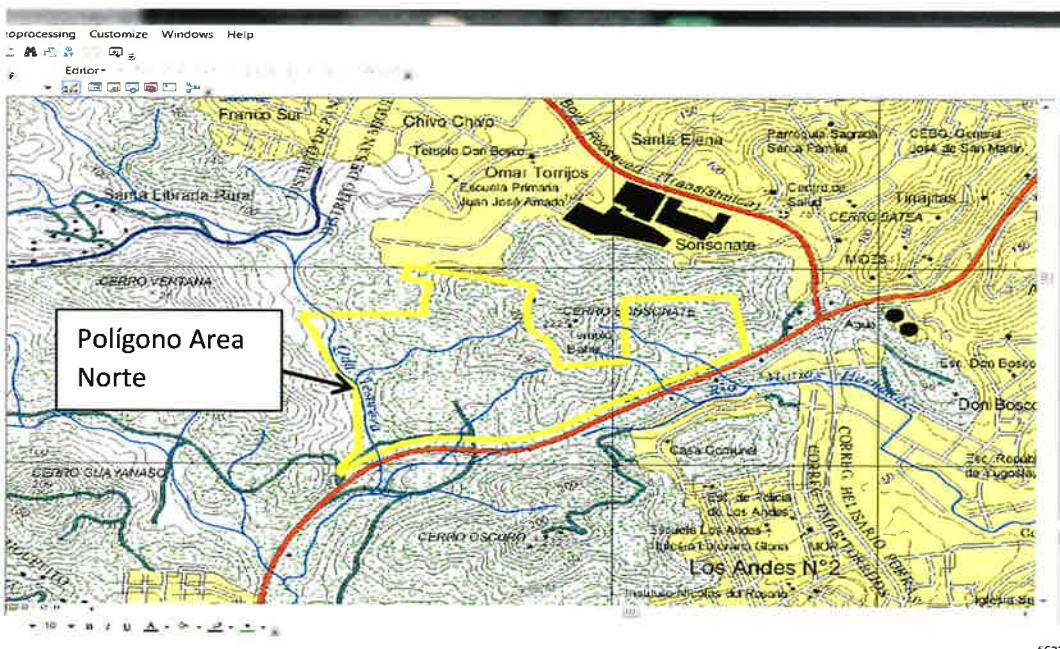
Imagen 1 Area de Norte

El Área Norte cuenta 2 Qda afluentes a la Qda Tesorera la cual afluente al Río Abajo Ambas qdas nacen del cerro Sonsonate que tiene una elevación de 222 metros sobre el nivel del mar, adicional las qdas cuentan con longitud de 745 y 976 metros de longitud desde el nacimiento hasta la Qda Tesorera. El uso de suelo se observa paja canalera, arboles dispersos y reductos boscoso sobre la una de las qda en

donde se observa por medio del orotomosaico con el drone una área de laguna de 476.14 m². Específicamente en las coordenadas 662203 E 1001559N.

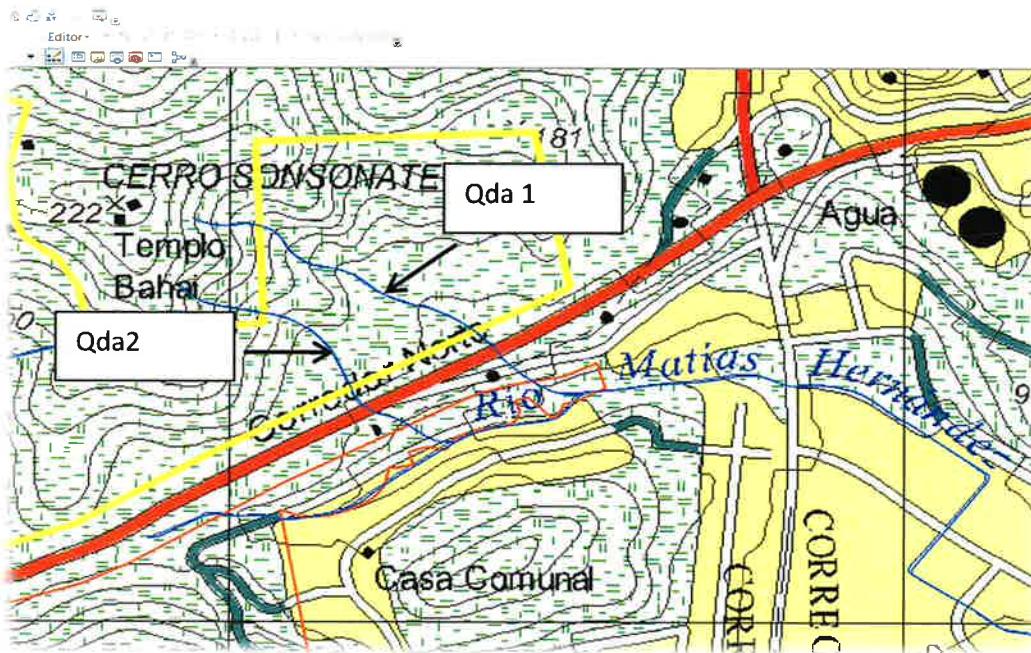
Imagen 4 Afluentes al Río Matías Herández

Para el Área Norte también se observan con la hoja topográfica 1:25,000 tommy guardia 2 qdas que nacen también sobre el cerro Sonsonate pero orientación NO (Noroeste), las cuales nacen fuera del área norte pero luego atraviesan a la misma, la longitud total de estas qdas es de 678 m y 518m respectivamente hasta su punto de confluencia con el río Matías Herandez.

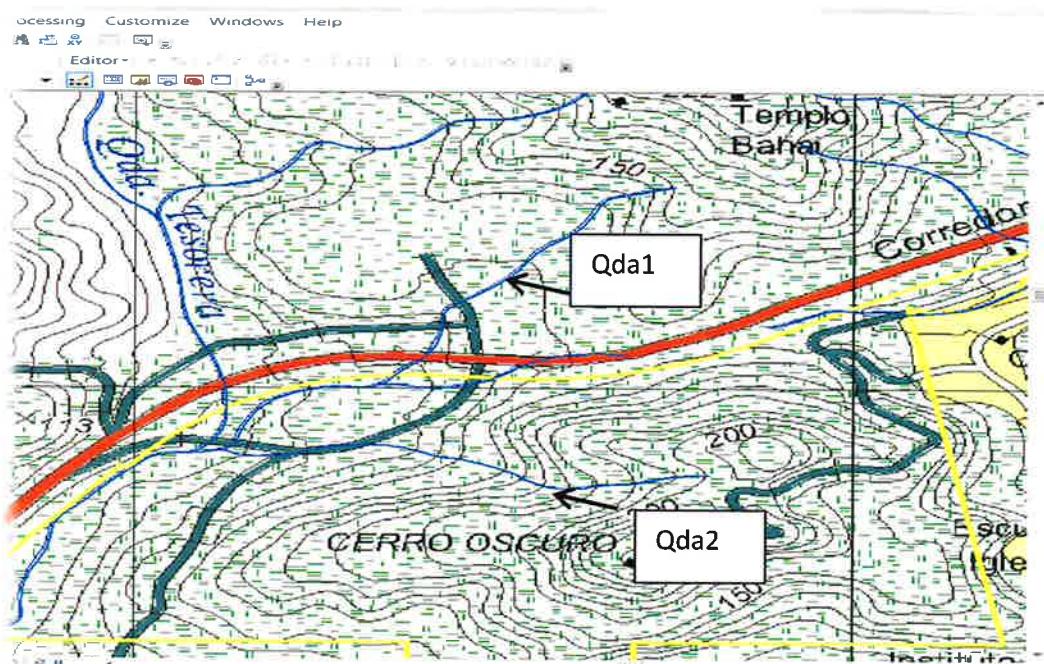
Imagen 6 Afluentes Qda Tesorera

El Área sur posee 2 afluentes a la Qda Tesorera, 1 de los afluentes tiene su nacimiento a las faldas de Cerro Oscuro 232 m de elevación, este afluente tiene una longitud de 714 m y dentro del curso posee un área de bosque de galería, el otro afluente nace en el Área Norte pasan por el corredor norte entran a las áreas sur y confluyen a la Qda tesorera, la longitud de ambos es de 1004 m y 372 respectivamente. El uso de suelo es de contienen vías de acceso de concreto, paja canalera y reductos boscosos.

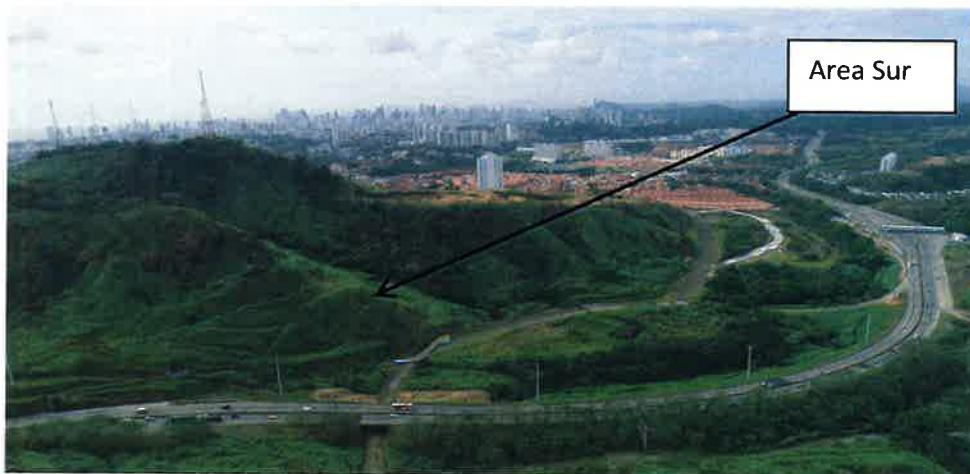
Imagen 7 Vista de Drone Hacia Area Sur

Dentro de esta Área sur se encuentran también el nacimiento del río Matías Herandez en donde también cruzan sobre esta zona 2 afluentes que tiene su nacimiento en el cerro Sonsonate 222 m de Elevación, estos afluentes pasan sobre el área sur atravesando 98 m y 88 m de sus longitudes. El uso de suelo se compone de paja canalera vías de concreto y reductos boscosos.

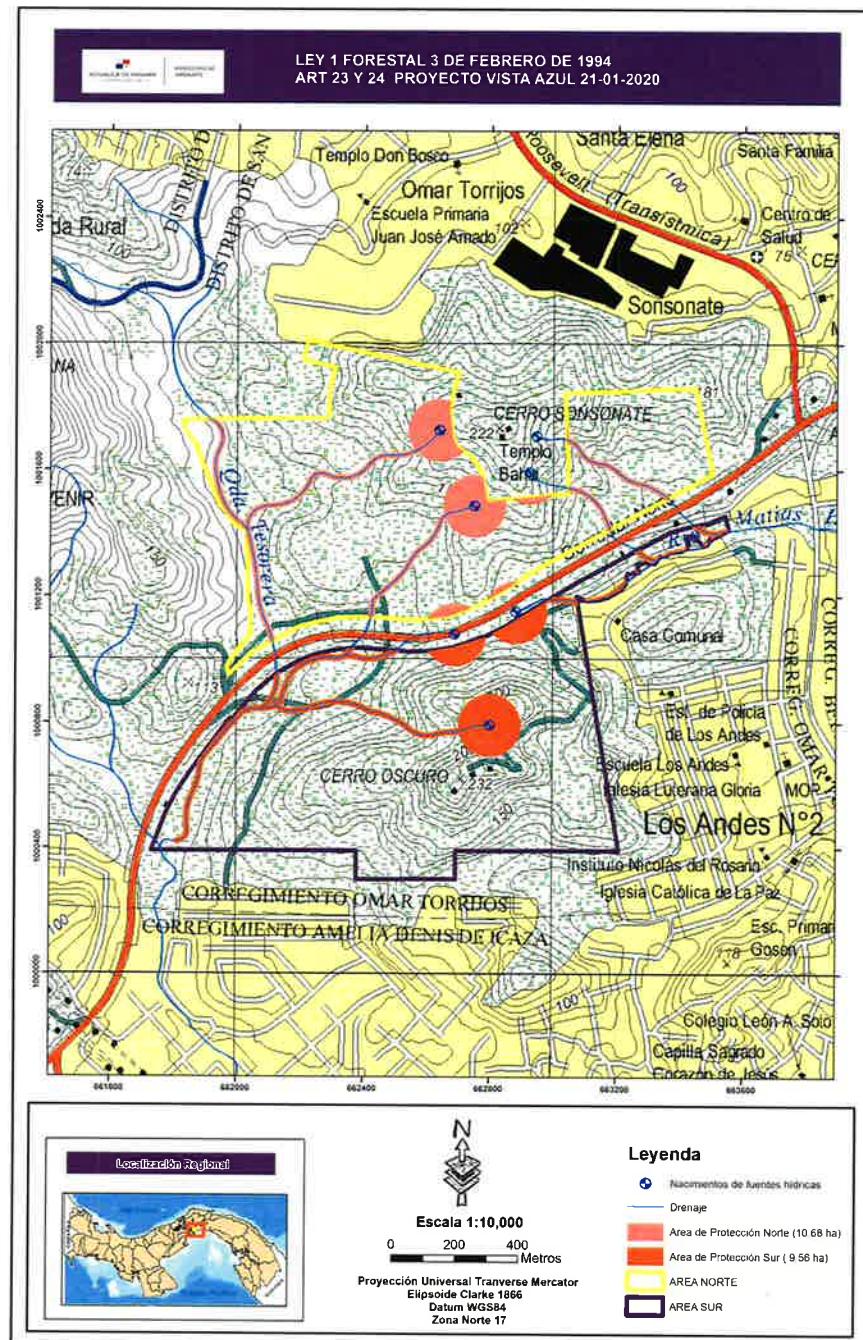
Cabe destacar que mediante el análisis SIG podemos cuantificar el área total de protección que se debe considerar para el desarrollo del este proyecto.

Los criterios técnicos para el desarrollo del mapa fue utilizar las variables de las fuentes hídricas que entran en las áreas norte y sur, luego a estas fuentes se le aplica un área de amortiguamiento de 10 metros de protección a ambos márgenes, seguido se identificaron puntuamente los nacimientos de las diversas fuentes y se le aplica otra área de amortiguamiento de 100 m de radio, se aplican estos 100 m por tener su nacimientos en elevaciones menores a 200 m, ya al tener las 2 áreas de protección se realiza lo que es la unión de los 2 archivos, para luego intersectar el resultado con el área norte y el área sur, como punto final se calcula la cantidad de ha que corresponden para cada área. El Área total de protección dentro del proyecto es de 20.24 ha

Cabe destacar que este proceso es necesario para la planificación de todos los proyectos en cumplimiento de los parámetros contemplados en dicha ley 1 del 3 de febrero de 1994 art. 23 y 24.

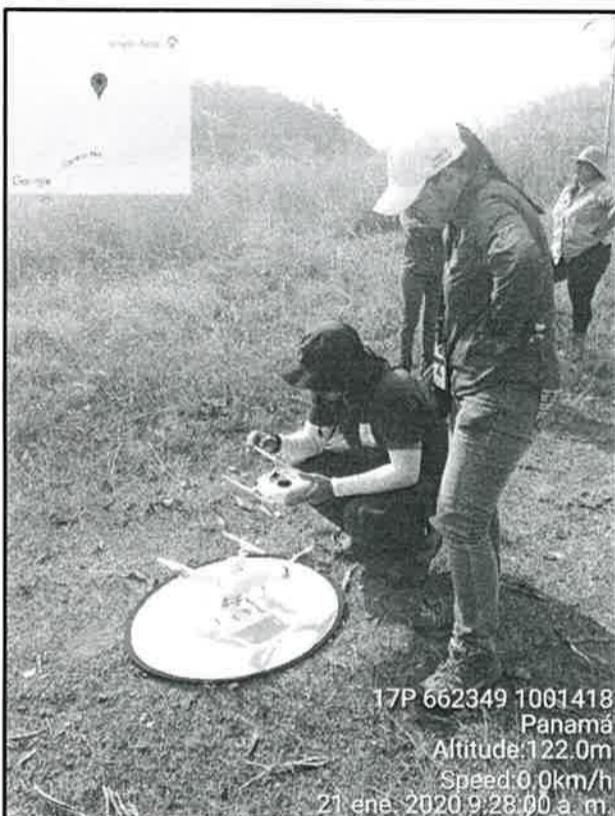
(Fig. No. 1) Esta fue la primera sección donde se realizó sobrevuelo, con vistas panorámicas y objetivas del área norte de la finca donde logramos visualizar: el templo Bahai, área industrial, corredor norte, etc.)

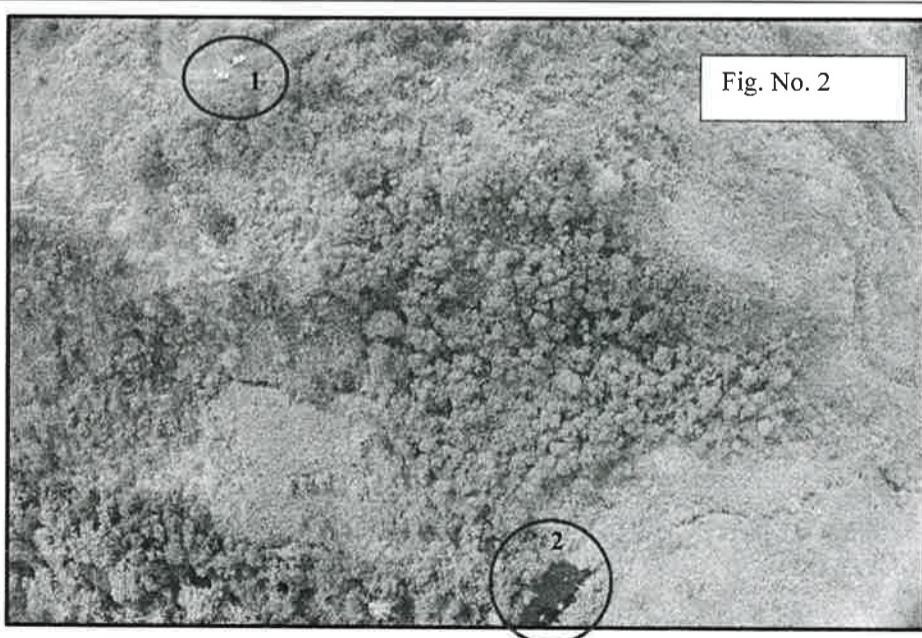
(Fig. No. 2) En esta imagen observamos ambas secciones con círculos; en el círculo 1, nos encontramos controlando la aeronave no tripulada, mientras en el círculo 2 observamos un espejo de agua, el cual es un afluente a la Quebrada Tesorera.

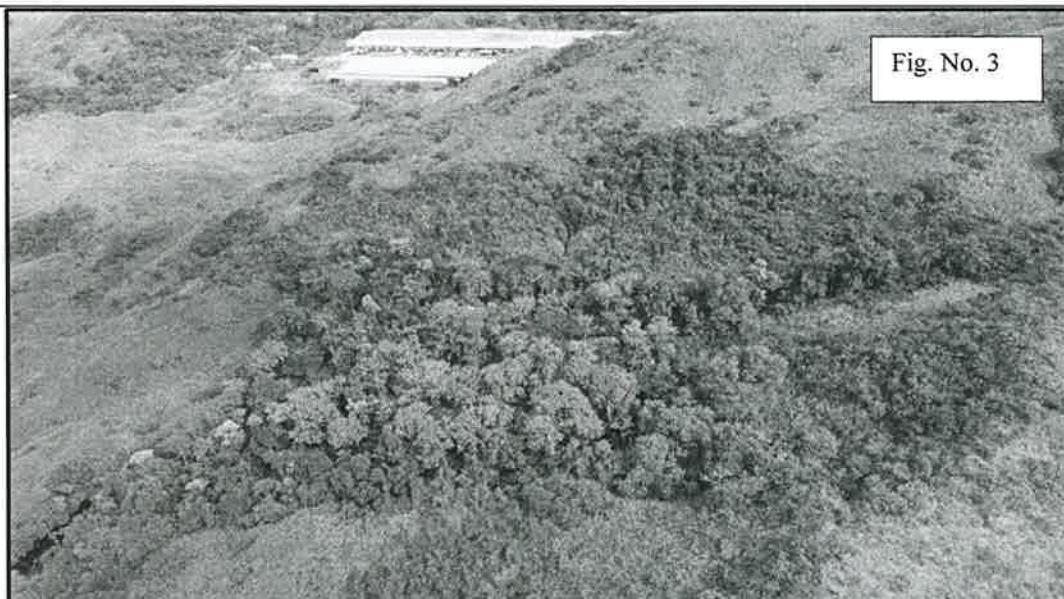
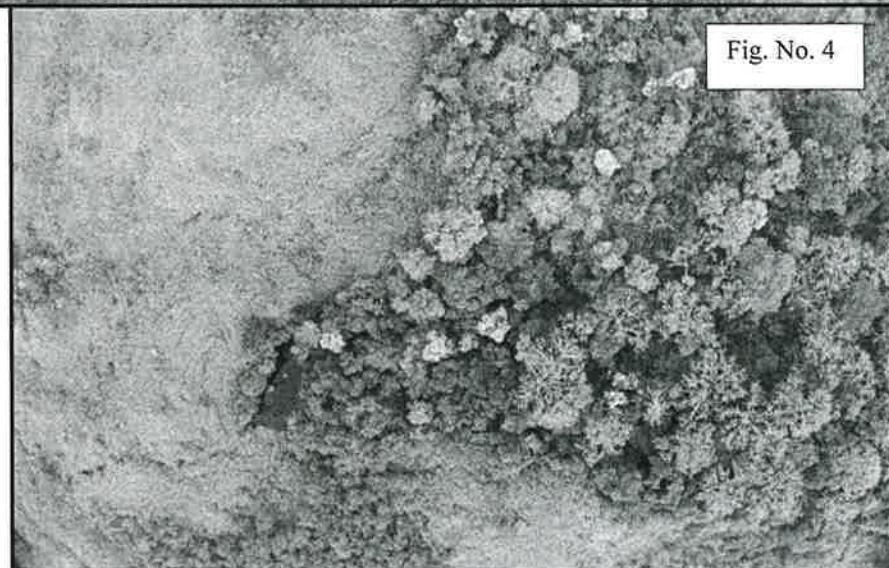
(Fig. No. 3 y 4) En ambas imágenes observamos el espejo de agua visualizado en el Fig. No. 2, el cual cuenta con una vegetación arbórea abundante, se encuentra en pendiente descendente con dirección a la Quebrada Tesorera. Es importante mencionar que dentro del Estudio de Impacto Ambiental hace mención de la existencia de quebradas sin nombres y drenajes dentro del área norte; sin embargo, no las enmarca ni las describe específicamente fuente por fuente de agua.

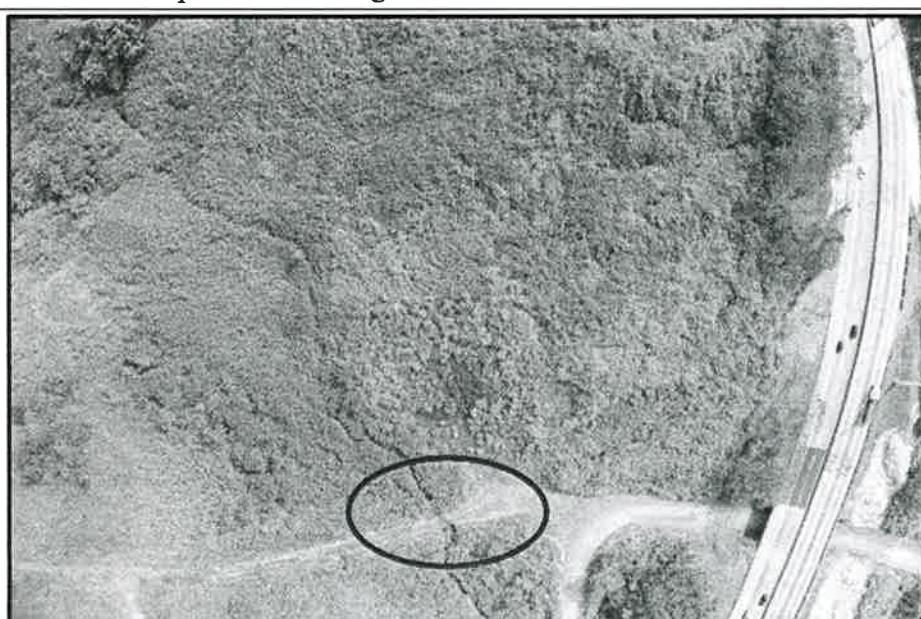
(Fig. No. 5) En esta imagen ubicándonos en dirección noreste, como se observa paralelo al corredor norte, visualizamos otro cauce, el cual dentro del EsIA no identifica ni describe naturaleza de la fuente.

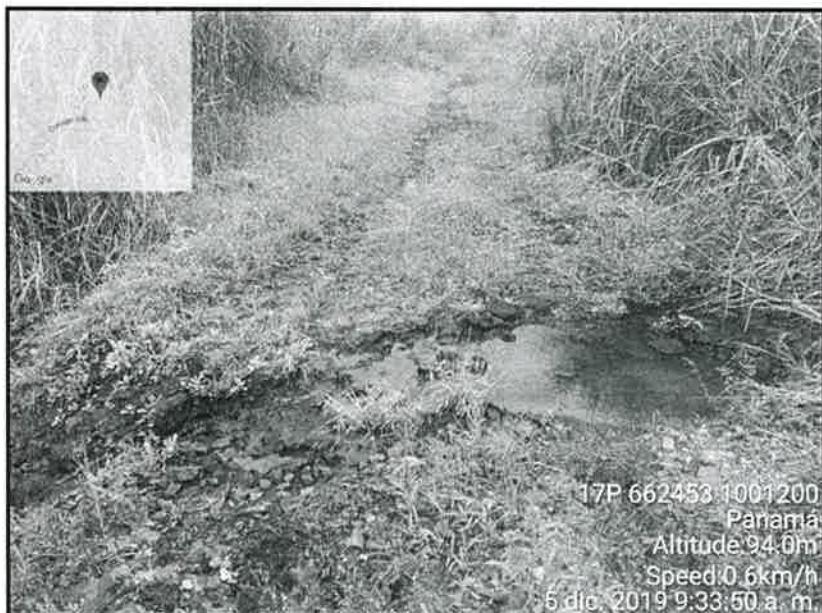
(Fig. No. 6) En esta imagen observamos el cauce de los indicado en la Fig. No.5, donde se visualiza un cauce de drenaje o fuente de agua natural.

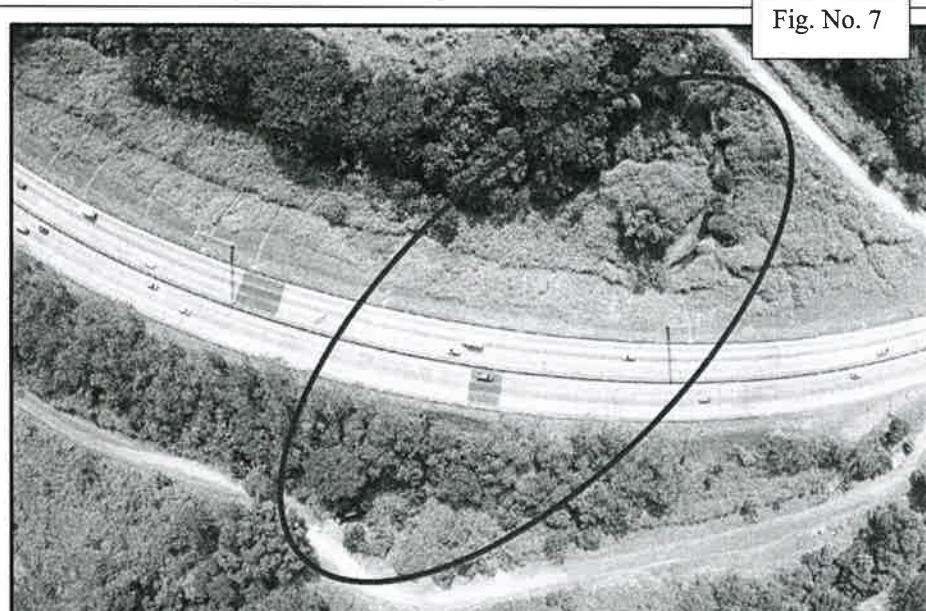
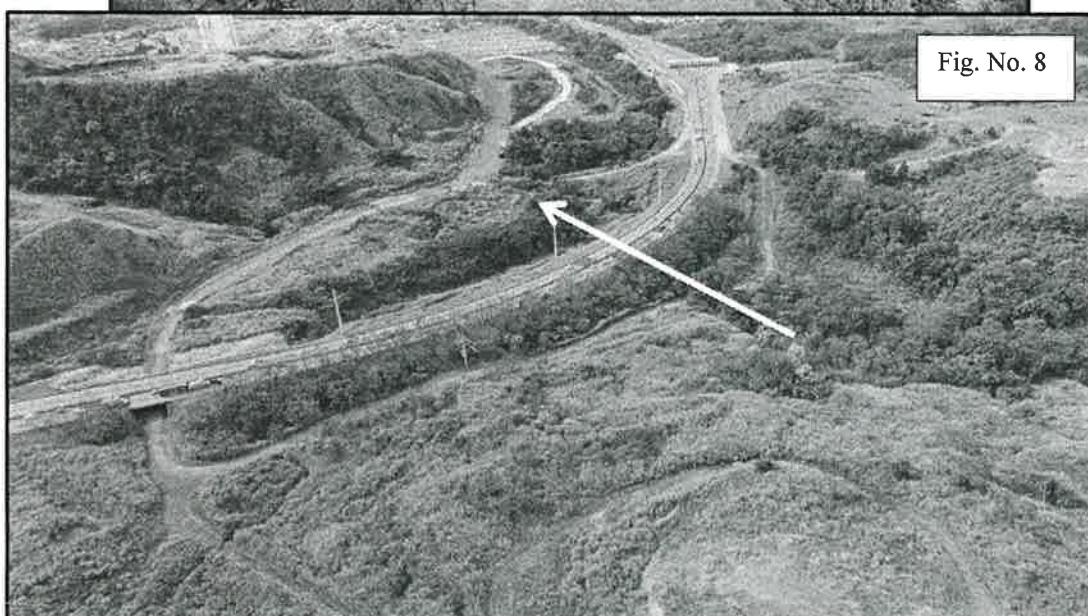
(Fig. No. 7 y 8) Observamos en la Fig. No. 7 señalando mediante un círculo, la quebrada tesorera el cual cruza el corredor norte, ésta quebrada en la sección norte es el límite de la finca. En la Fig. No. 8 se observa a través de una imagen panorámica la dirección del flujo de la Quebrada Tesorera.

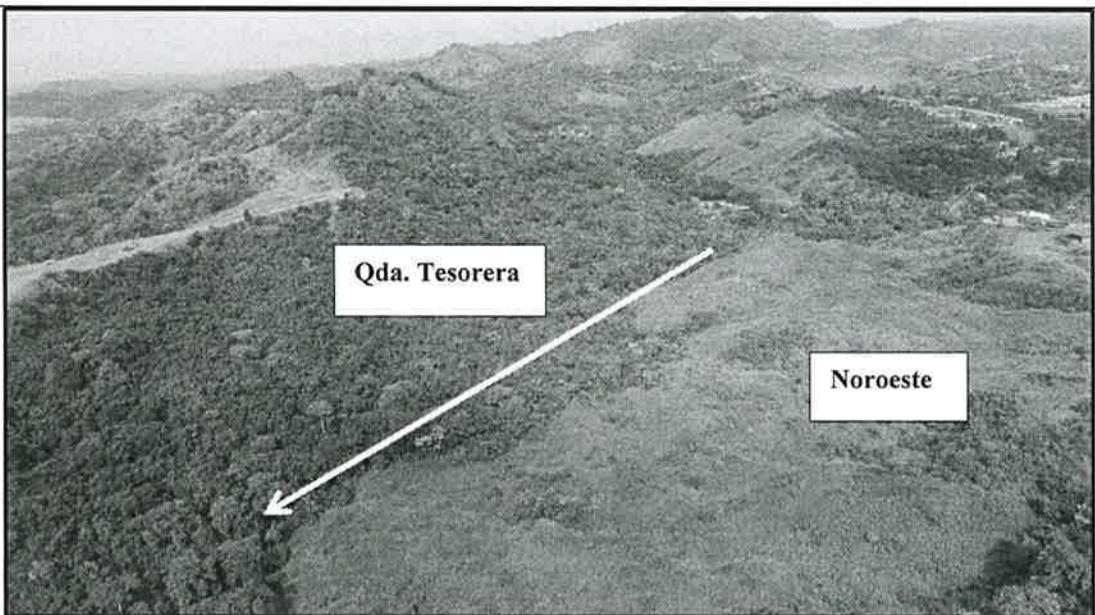
(Fig. No. 9) Se observa en esta imagen panorámica una sección de la Quebrada Tesorera y la dirección noroeste de la finca, la cual se encuentra con vegetación herbácea; sin embargo, visualizamos un bosque de galería definido para la fuente de agua que colinda y limita el área del polígono.

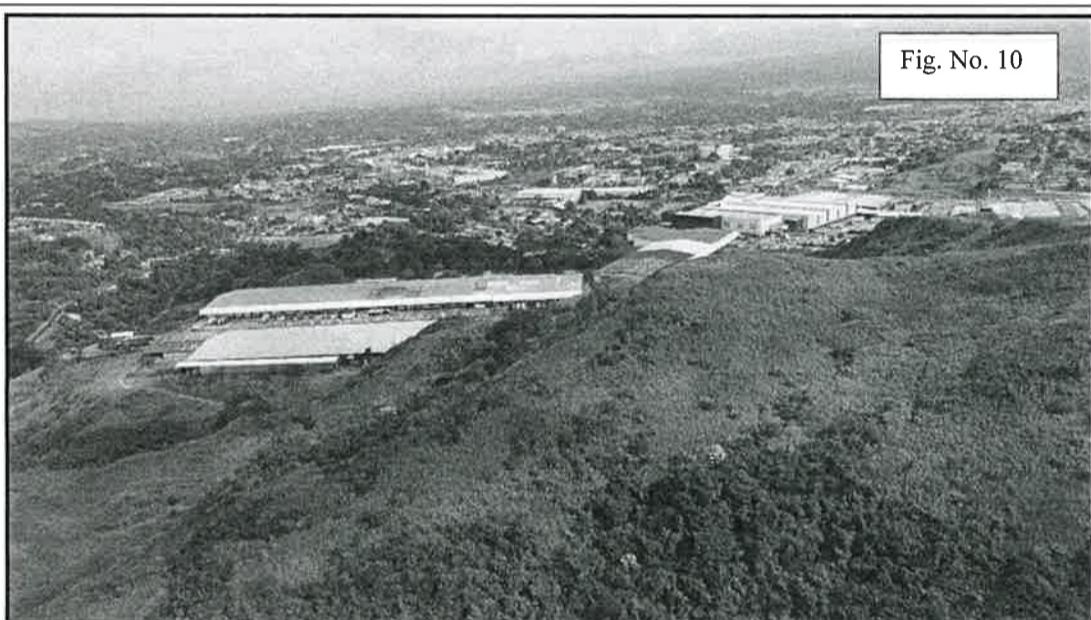
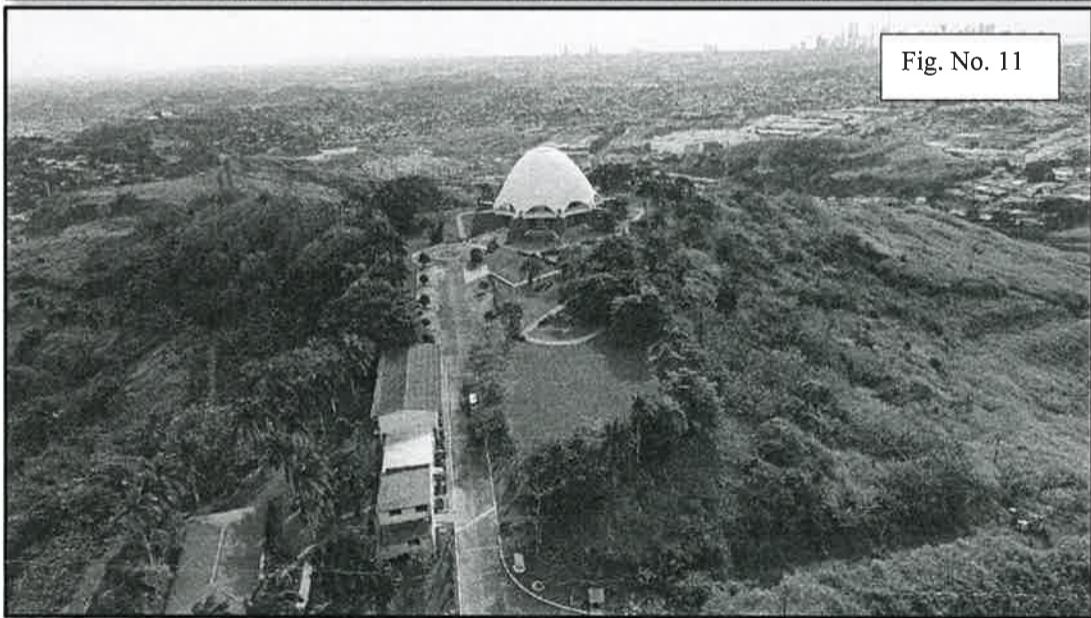
(Fig. No. 10 y 11) En dirección noroeste y noreste de la finca observamos un área industrial Fig. No. 10 y el Templo Bahai Fig. 11, lo cual es importante destacar los niveles de terracería que se mantendrán respecto a estos colindantes tomando en cuenta que el Templo Bahai se encuentra en la Cima del Cerro Sonsonate.

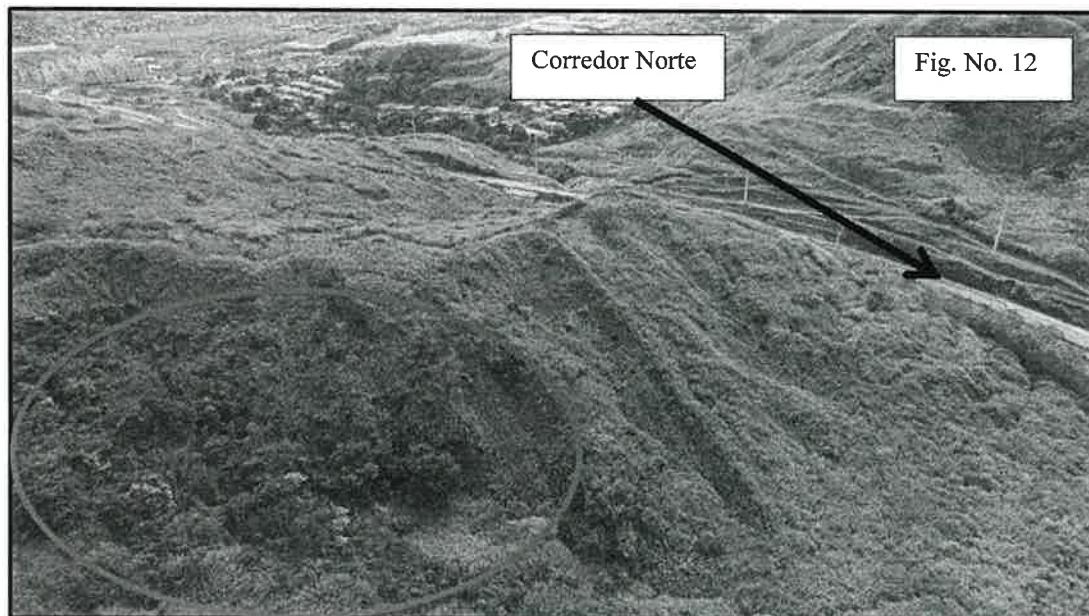
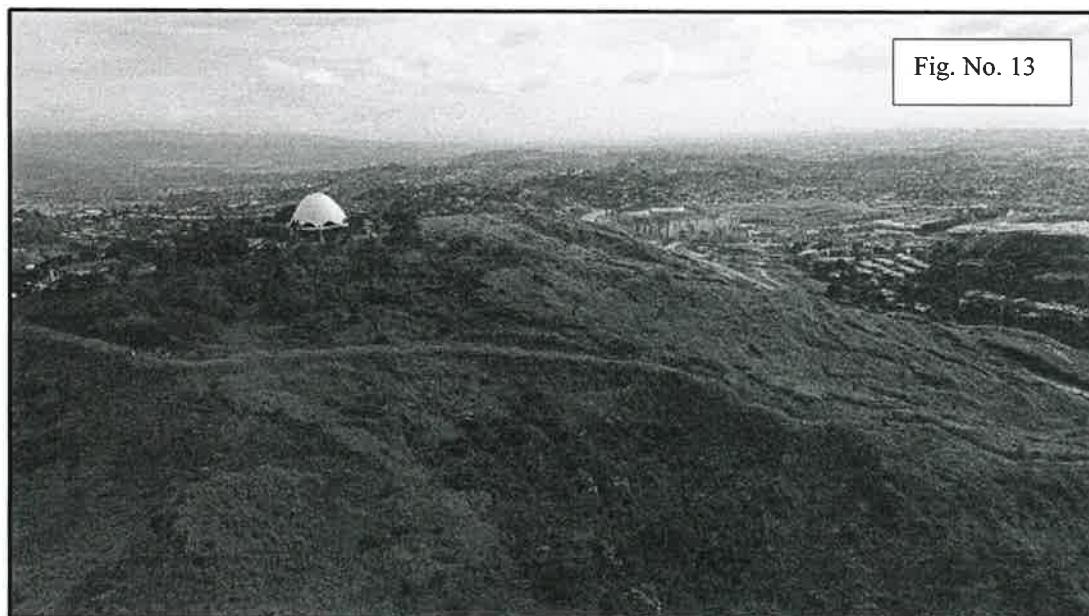
(Fig. No. 12 y 13) En estas imágenes la diversidad de vegetación existente dentro del polígono del área norte, donde se visualiza vegetación arbórea en diferentes secciones y vegetación herbácea de igual manera en diferentes secciones.

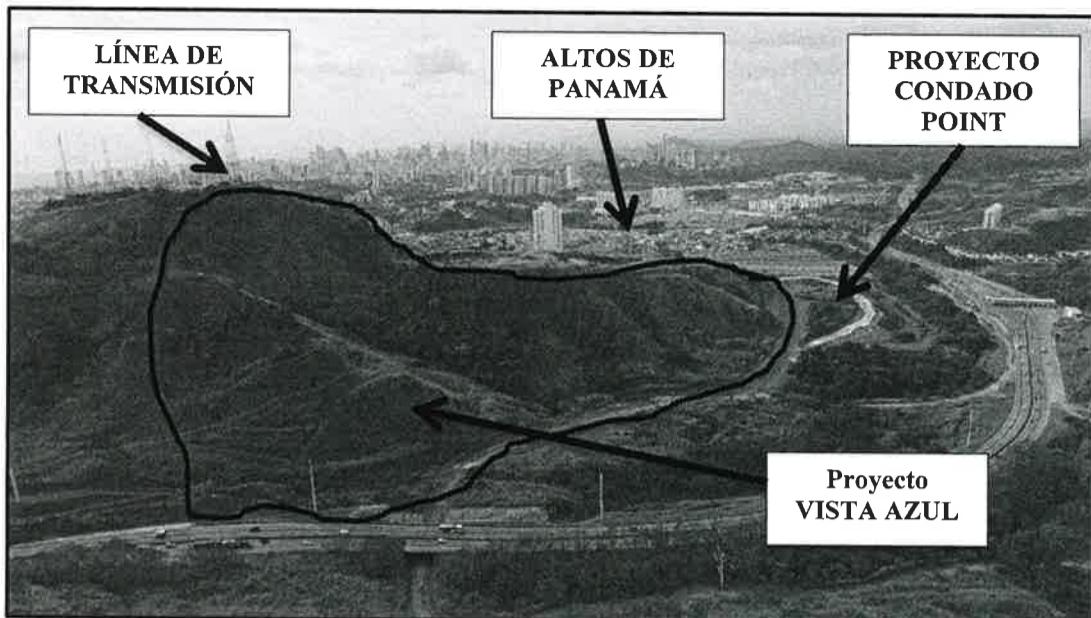
(Fig. No 14) En esta imagen panorámica observamos el área sur del polígono del proyecto, adicional visualizamos y señalamos sus colindantes.

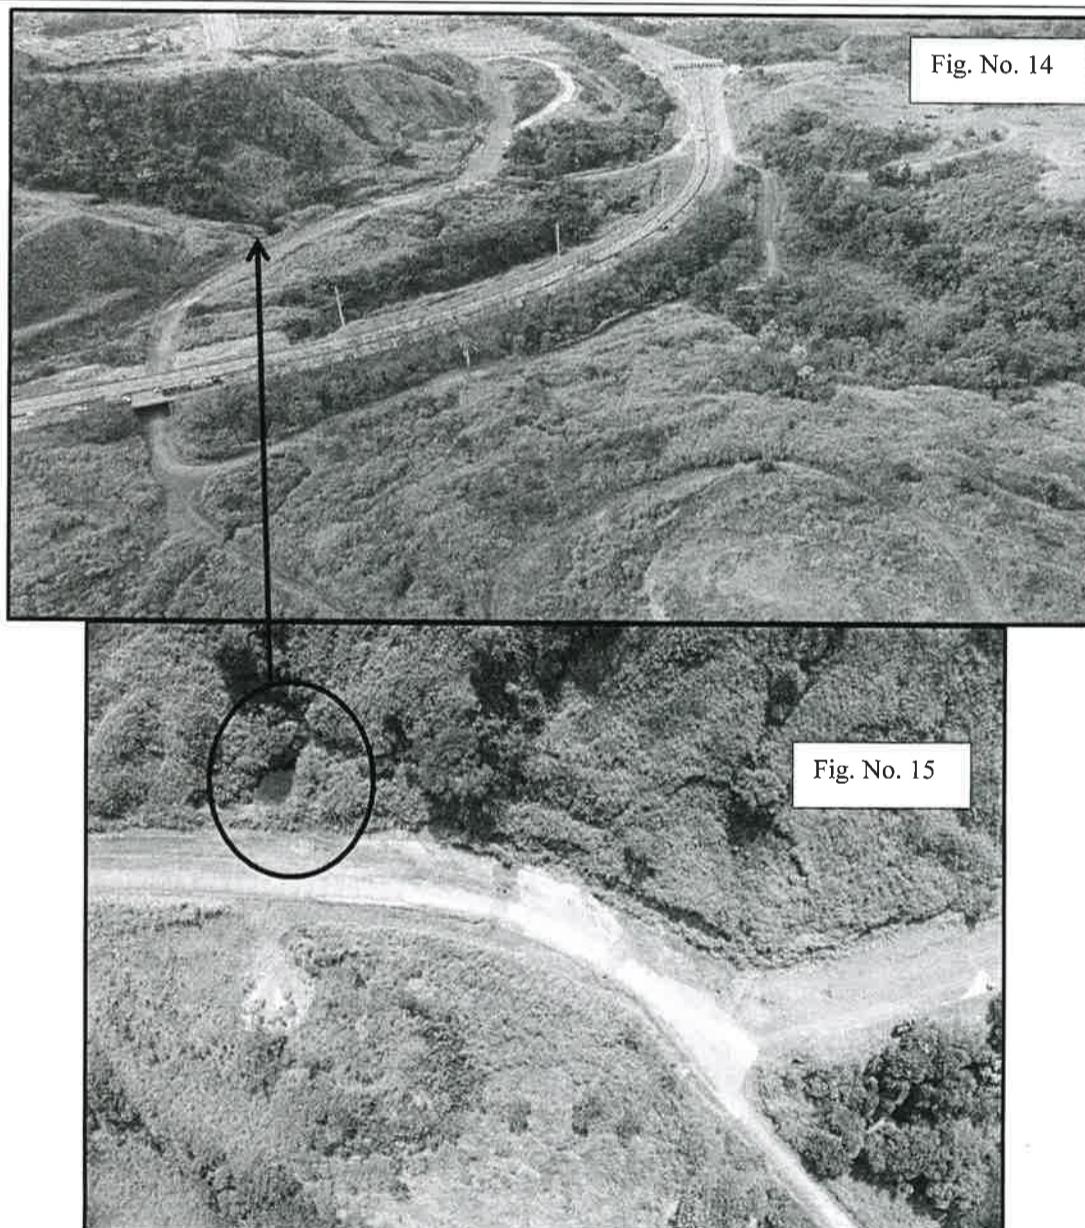
(Fig. No. 14 y 15) Observamos en esta sección sur del polígono, en la Fig. No. 15 se observa un espejo de agua y en la Fig. No. 14 se visualiza la ubicación exacta desde una vista panorámica, el cual se encuentra dentro de la sección sur del polígono.

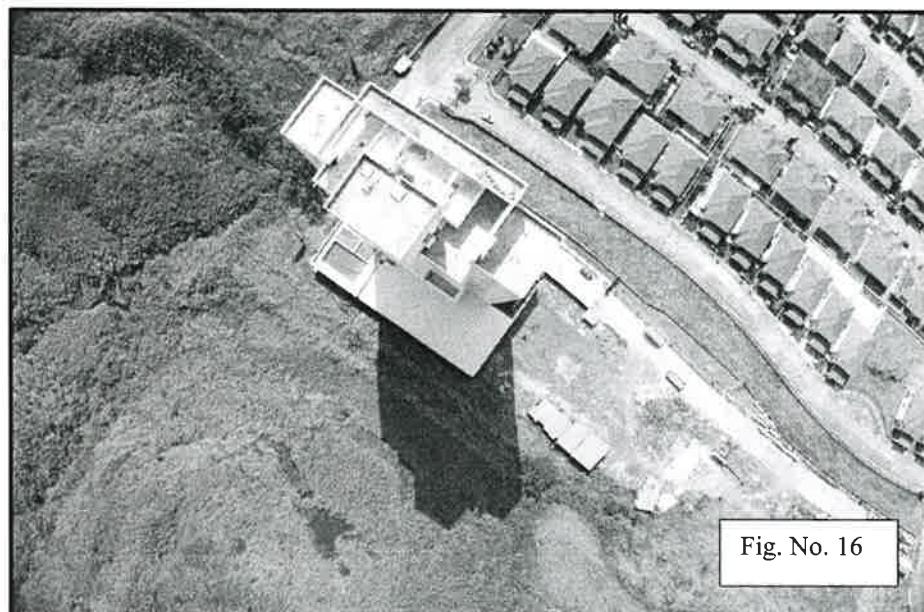
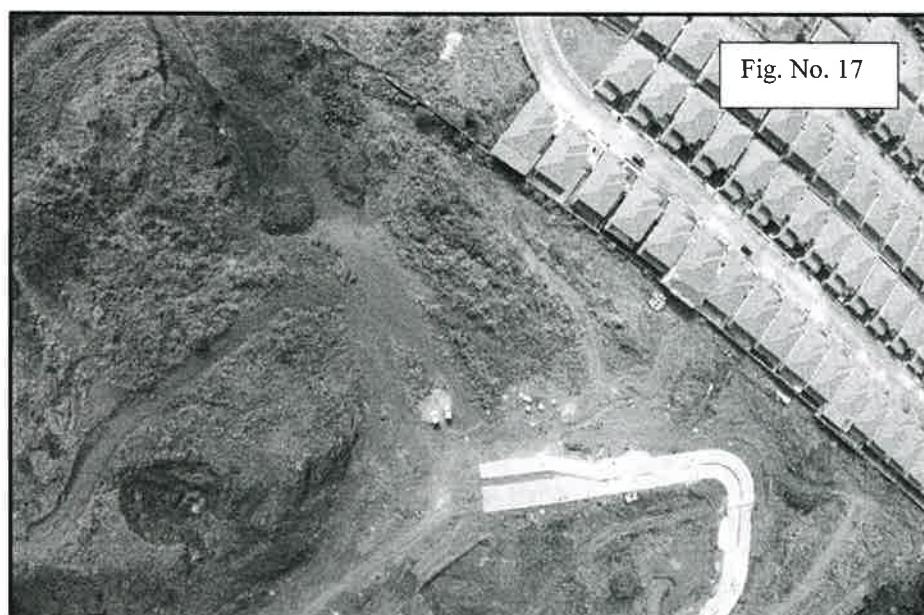
(Fig. No. 16 y 17) En esta imágenes observamos los colindantes correspondientes al suroeste del polígono. En estas imágenes es importante recalcar los niveles de terracería con los que mantendrá respecto a las residencias colindantes.

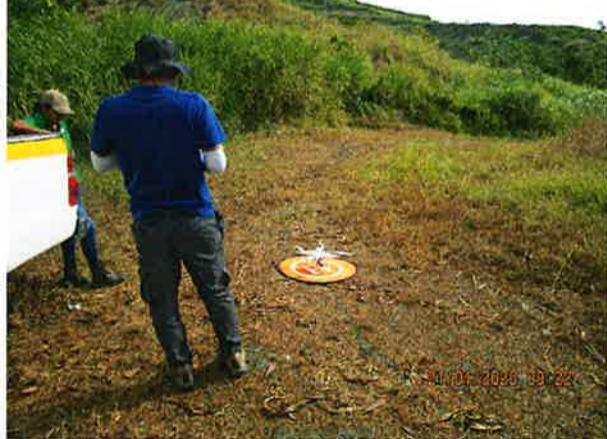
<p>Foto 1. Inicio del sobrevuelo sobre el polígono (área norte) del proyecto.</p>
662464.00 m E 1001184.00 m N

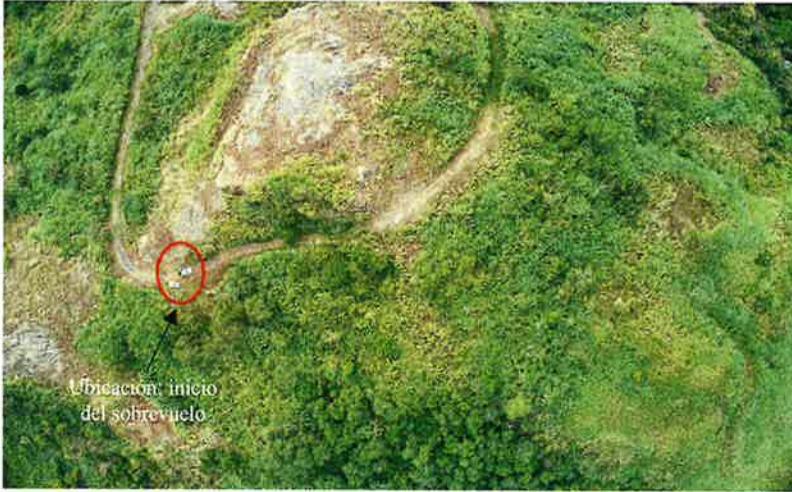
<p>Foto 2 .Topografía irregular en el Área Norte del polígono.</p>

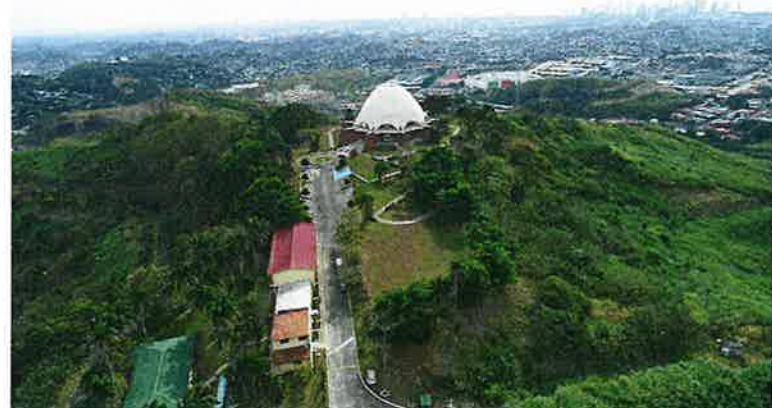
- En el Área Norte del polígono se observa que:
 - La topografía es irregular con inclinaciones mayores de 30° colinda con algunas infraestructuras (Templo Bahai y corredor norte) (ver foto 2 y 3).
 - En cuanto a la hidrología, se observó la presencia de cuerpos hídricos dentro del polígono y la quebrada denominada La Tesorera con vegetación a su alrededor (ver foto 4).
 - Diversidad de vegetación dentro del polígono (pastos, gramíneas especies arbóreas, etc.) (ver foto 5 y 6).
- En el Área Sur del polígono se observa que:
 - La topografía es irregular con inclinaciones mayores de 30 o 60° y varios afloramientos rocosos (ver foto 7).
 - Colinda con la residencial Altos del Country, corredor Norte, edificios e infraestructuras. (ver foto 8)
 - En cuanto la vegetación se observó gramínea y pastizales, especies arbóreas (ver foto 9).

Foto 3. Templo Bahai, colindancia con el polígono (Área Norte).

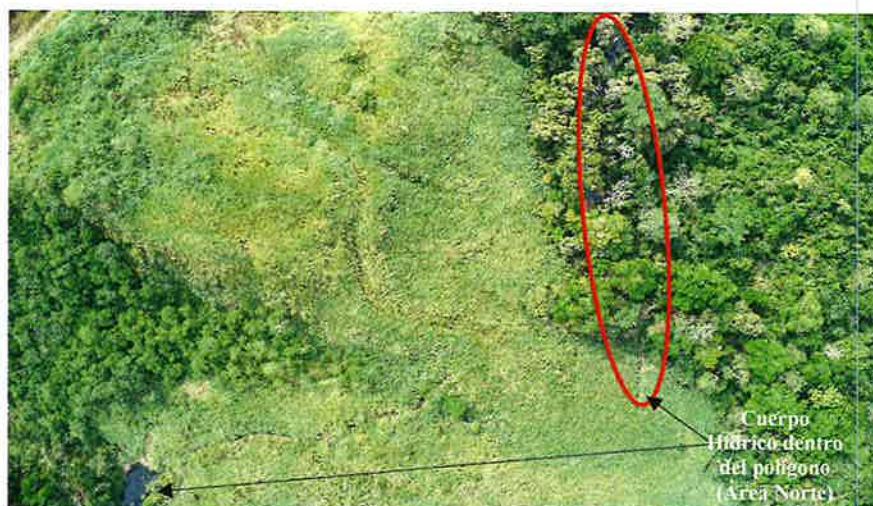
Foto 4. Cuerpos hídricos dentro del polígono y la quebrada denominada La Tesorera con vegetación a su alrededor

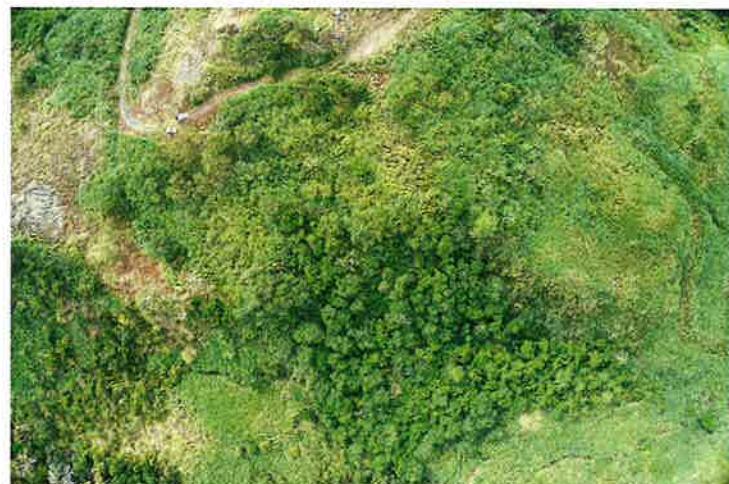
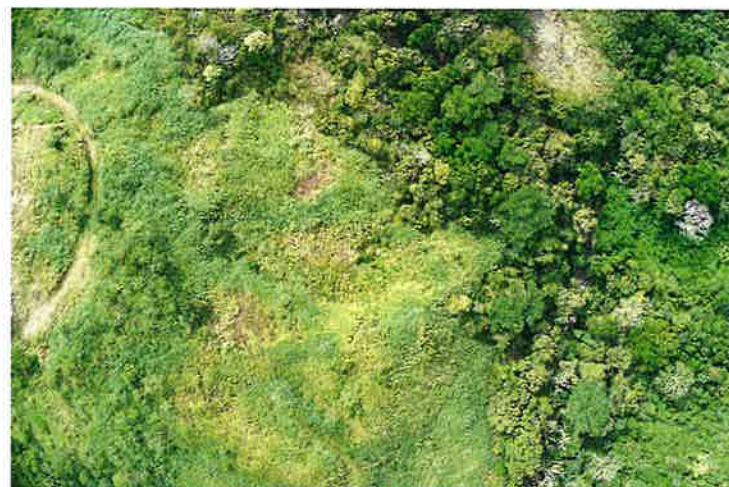
Foto 5 y 6. Vegetación en el Área Norte del polígono.

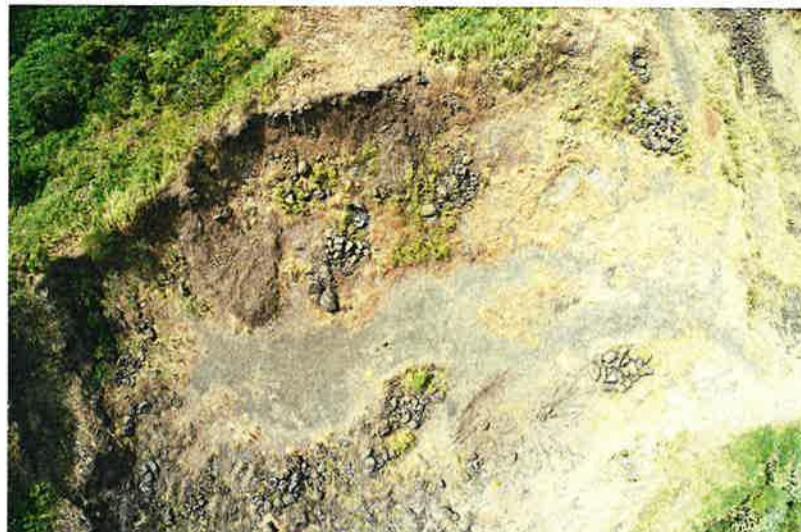
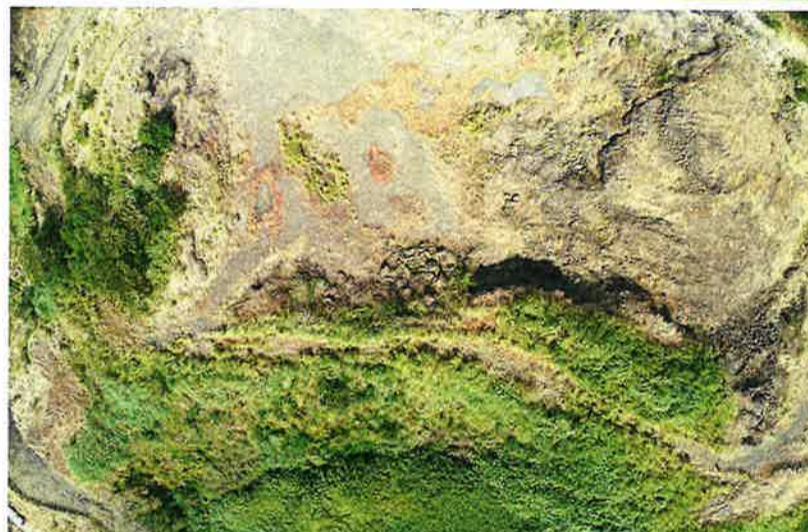
Foto 7. Topografía irregular en el Área Sur del polígono.

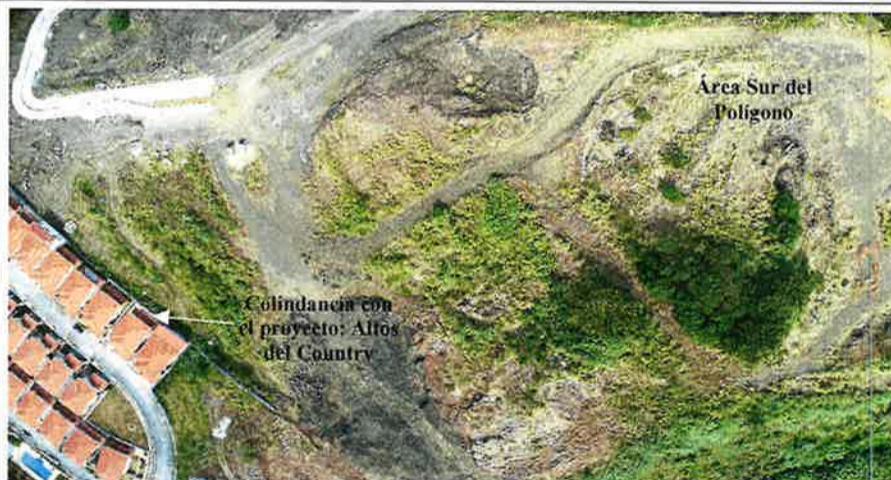
Foto 8. Colindancia con el área sur del polígono.

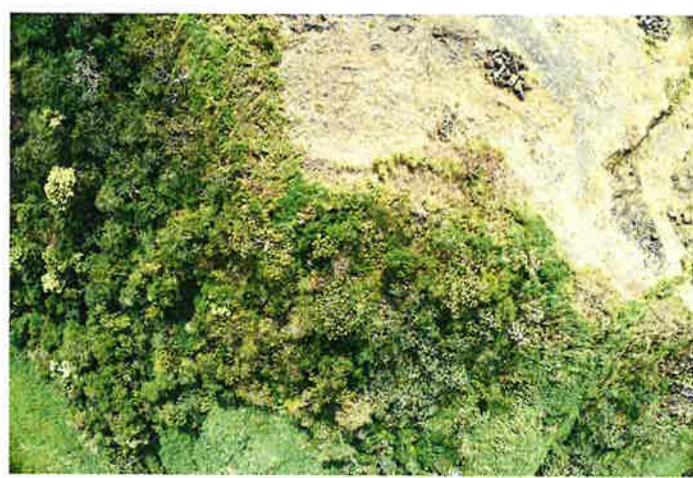
Foto 9. Vegetación en el Área Sur del polígono.

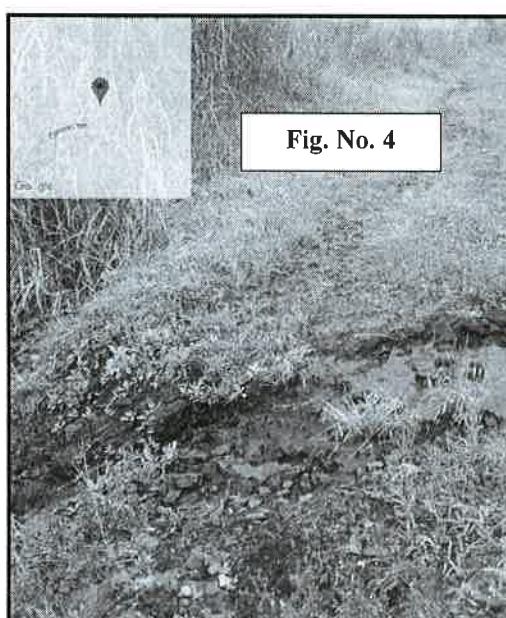
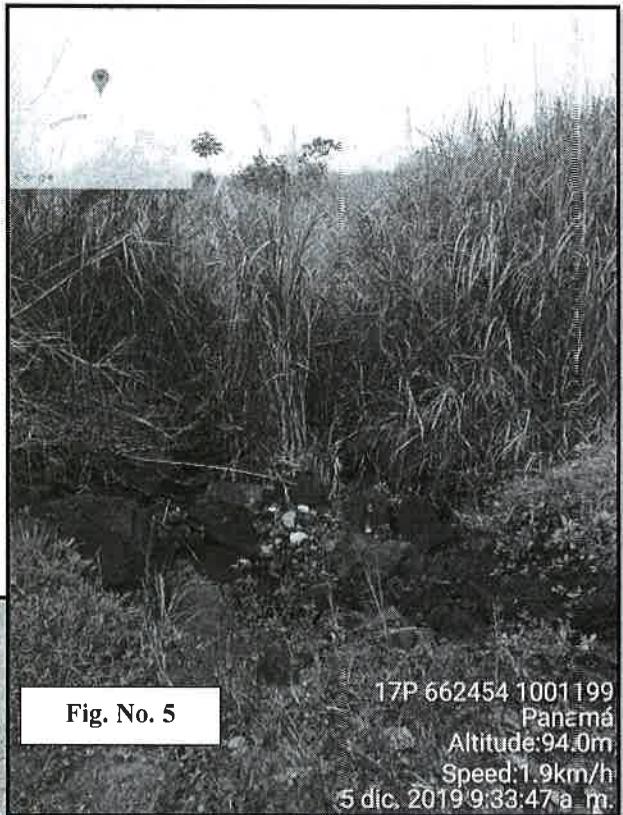
(Fig. 4 y 5) En estas imágenes se observa una corriente de agua, la cual no se encuentra identificada dentro del Estudio de Impacto Ambiental, en el Polígono A.

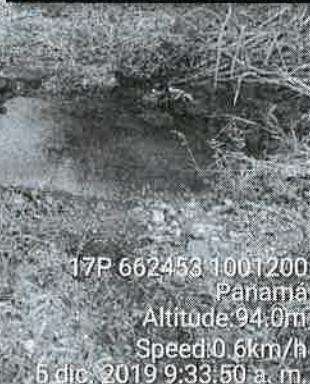
Fig. No. 5

- El recorrido realizado se hizo solamente en una sección como lo muestra la Fig. 1, el cual no es ni una tercera parte del proyecto, por lo cual quedaría mucho terreno de la finca por cotejar en cuanto a su ambiente físico y biológico.
- Dentro del área del proyecto se observaron corrientes de agua que no se identificaron dentro del Estudio de Impacto Ambiental.
- Es importante realizar un recorrido con áreas limpias y accesibles a fin de cotejar lo plasmado dentro del Estudio de Impacto Ambiental y determinar la viabilidad del proyecto en esta zona.
- Es importante que el promotor mencione el manejo que se le dará el tipo de suelo existente en el área, tomando en cuenta que a simple vista se observa material pétreo predominante en el polígono.

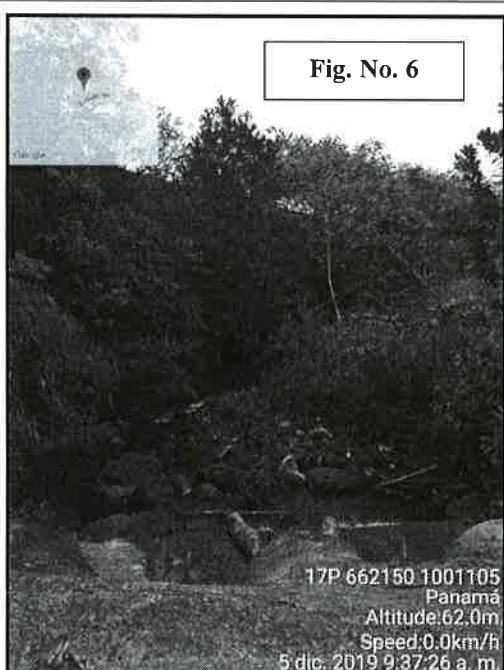
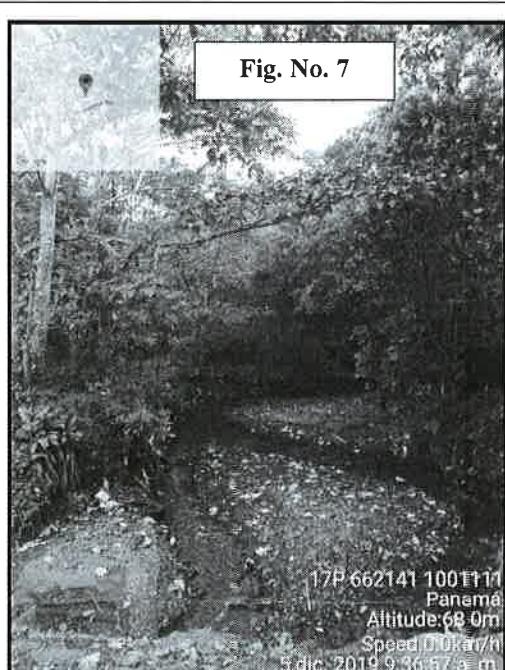
(Fig. 6 y 7) En estas imágenes observamos la Quebrada Tesorera la cual discurre dentro del Polígono A, donde se desarrollara el proyecto.
