Panamá, 20 de febrero de 2020
DEIA-DEEIA-AC-0036-2002-2020

Asunto: **Informe Técnico Proyecto Vista Azul**

INFORME TECNICO
GIRA TECNICA AL PROYECTO VISTA AZUL

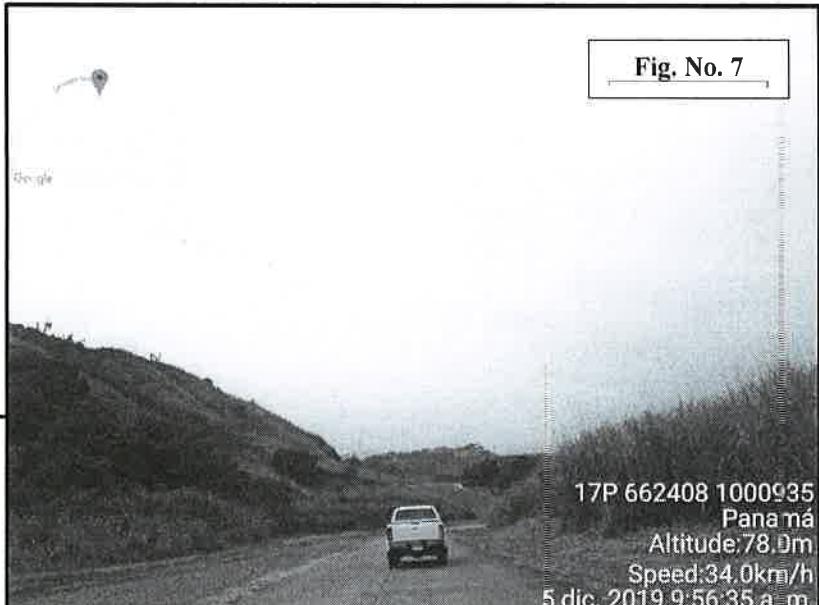
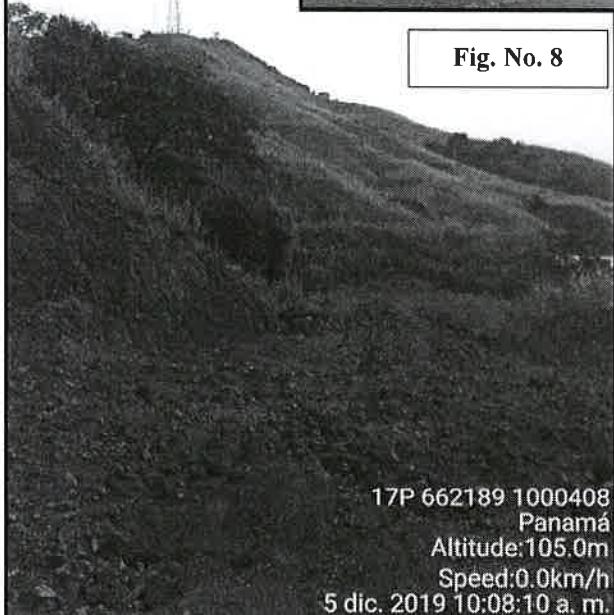
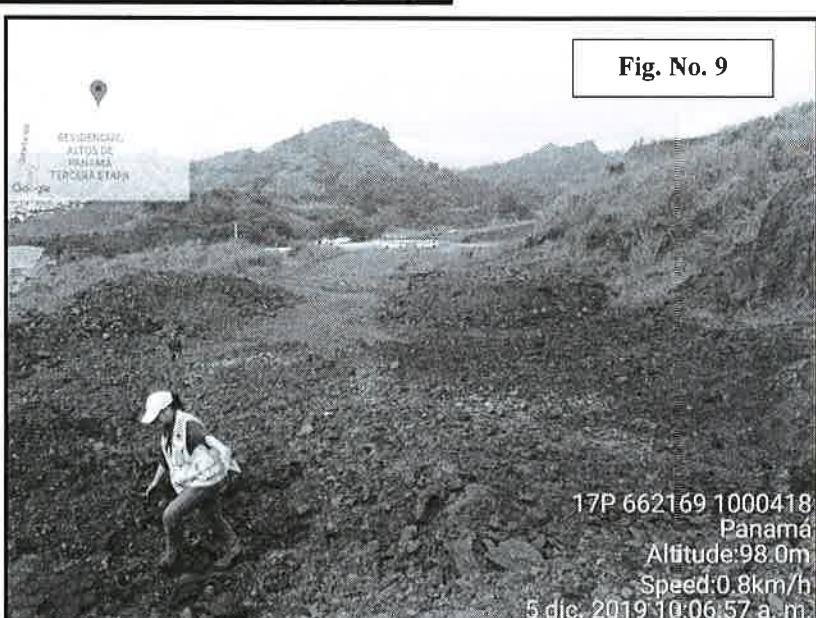
(Fig. 8, 9 y 10) En estas imágenes se observan los cerros que forman parte del Polígono B, con un suelo a simple de material pétreo; sin embargo, dentro del Estudio de Impacto Ambiental indica se encuentra conformado por suelos arcillosos rojizos, amarillentos y ligeramente pedregoso.

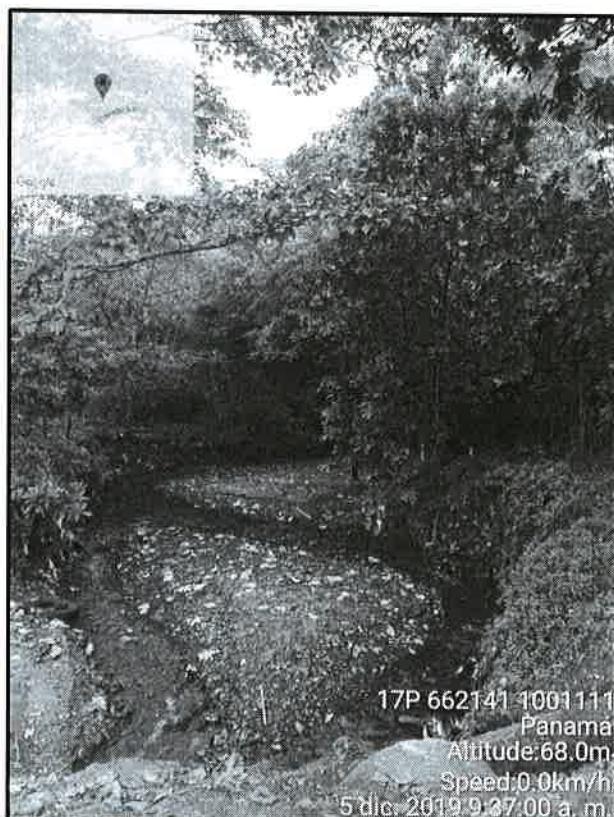
(Fig. 15) Observamos las características del bosque de galería existente a ambos lados del cauce de la Quebrada Tesorera, Polígono A.

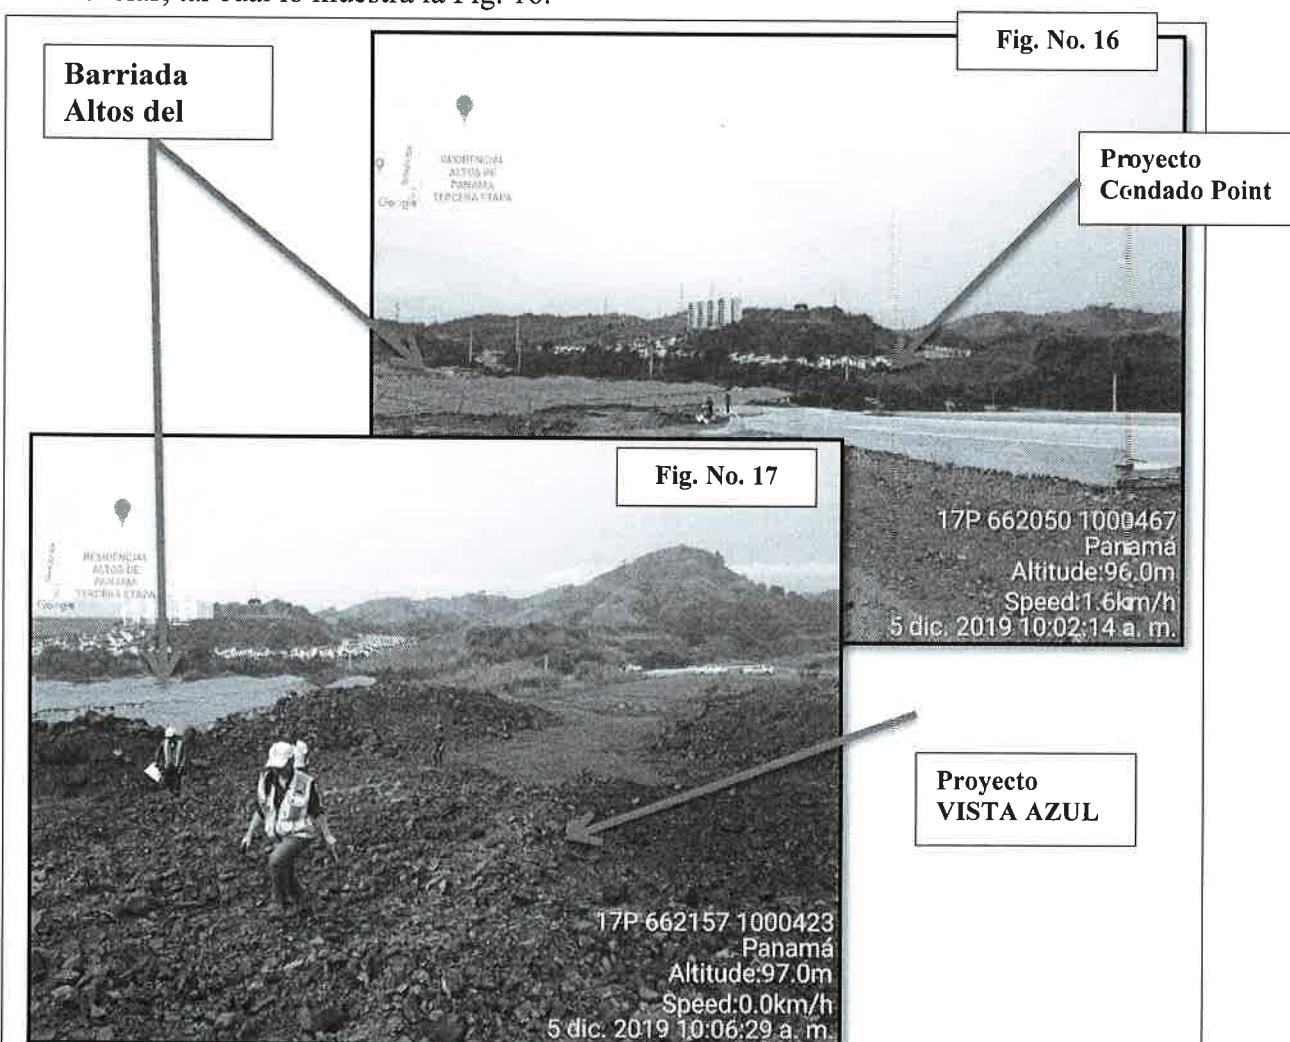
En este aspecto podemos indicar que actualmente los terrenos colindantes al Polígono B (Barriada Altos del Country) se encuentran con niveles de terracería por encima de las residencias, tal cual lo muestra la Fig. 16.

(Fig. 16 y 17) En estas imágenes se observa los desniveles de suelo con los que cuenta el proyecto en evaluación, adicional de los colindantes proyecto y residentes.

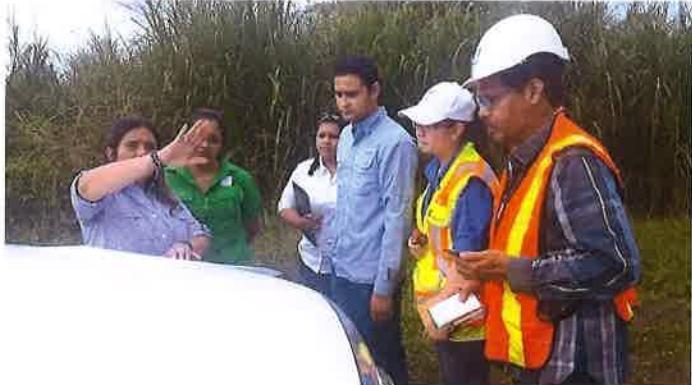
<p>Foto 1. Inicio del recorrido en el área Norte del polígono.</p>
662464.00 m E 1001184.00 m N

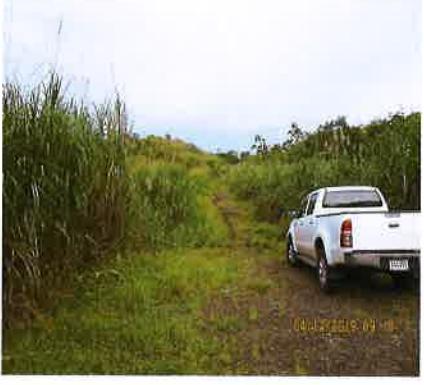
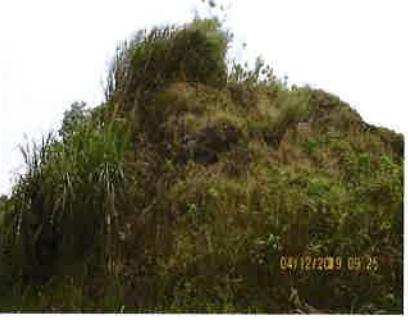
- Durante el recorrido del Área Norte del polígono:
 - La topografía es irregular y ondulada con inclinaciones mayores de 30° y afloramientos de rocas (ver foto 2 y 3).

<p>Foto 2 y 3. Topografía y afloramiento de rocas observadas en el Área Norte del polígono.</p>

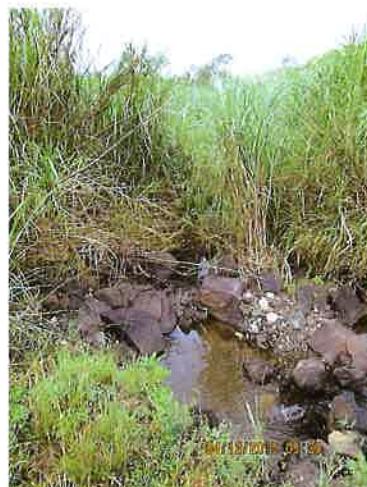
- En cuanto a la hidrología, se observó la presencia de drenajes el cual contenía agua y una quebrada denominada La Tesorera (parcialmente canalizada) con poco caudal con vegetación a su alrededor (ver foto 4 y 5).

Foto 4. Drenajes observados en el área norte del polígono.

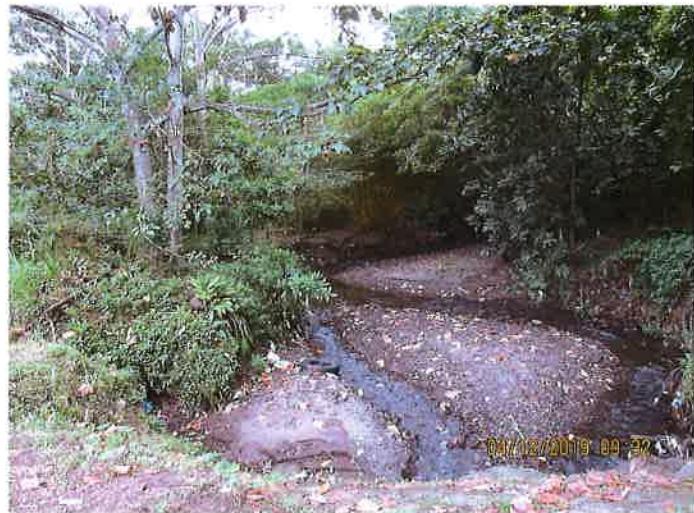
Foto 5. Quebrada La Tescrera

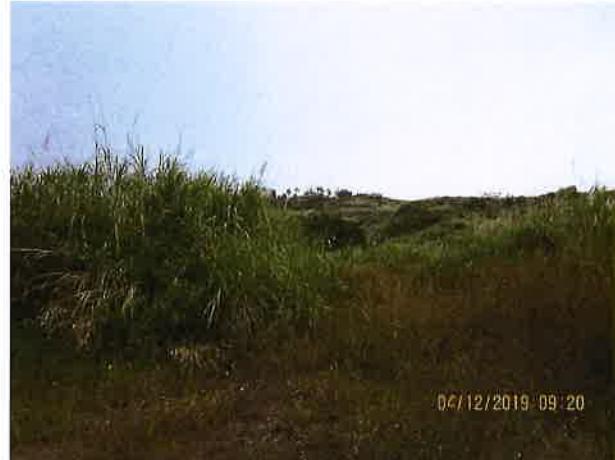
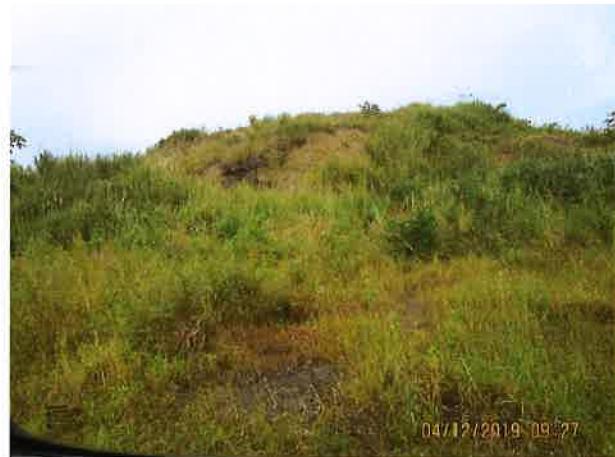
- La vegetación observada en el área es de gramínea, paja canalera, árboles dispersos, entre otros (ver foto 6).
- Durante el recorrido del Área Sur del polígono:

Foto 6. Vegetación en el Área Norte del polígono.

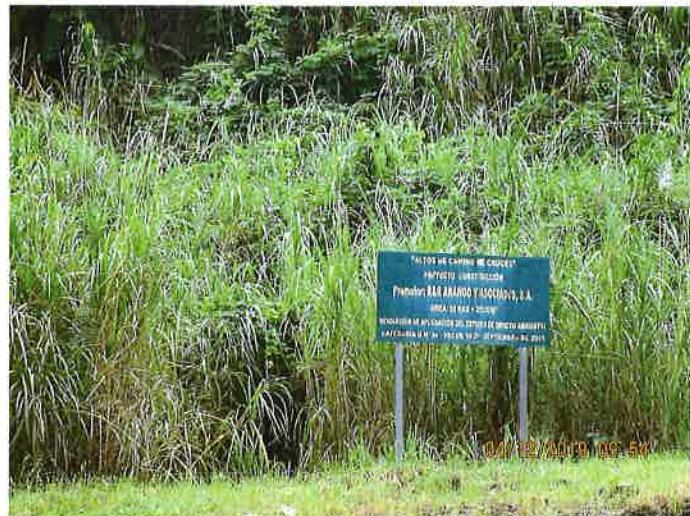
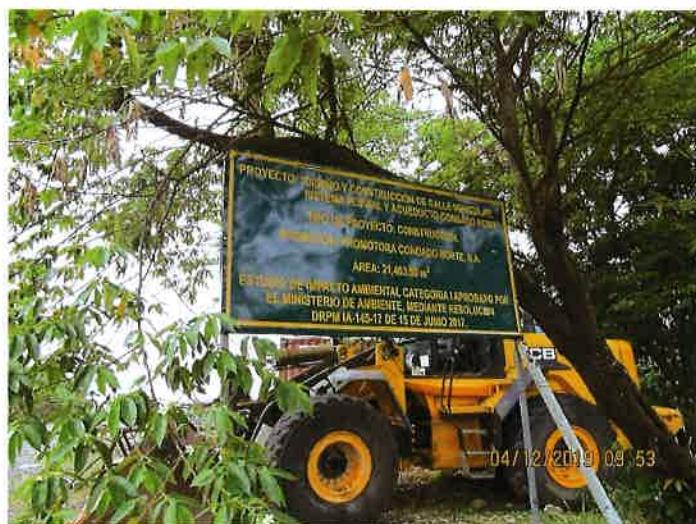
- En el camino de acceso al área del proyecto se observó dos letreros el cual indica la aprobación de dos estudios de impacto ambiental, mediante las resoluciones DRPM IA-145-17 de 15 de junio de 2017, cuyo proyecto denominado “**Diseño, Construcción de Calle Vehicular y Acueducto – Condado Point**”, promovido por **Condado Norte, S.A.** y DINEORA IA-092-2001 de 18 de septiembre de 2001, cuyo proyecto denominado “**Altos de Camino de Cruces**”, promovido por R&R Arango y Asociados, S.A. (ver foto 7).

Foto 7. Letreros de los EsIA aprobados ubicados en el Área Sur del polígono.

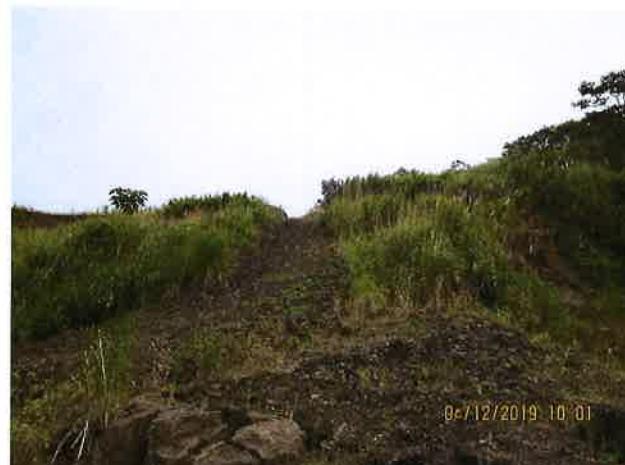
Foto 8. Topografía en el Área Sur del polígono.

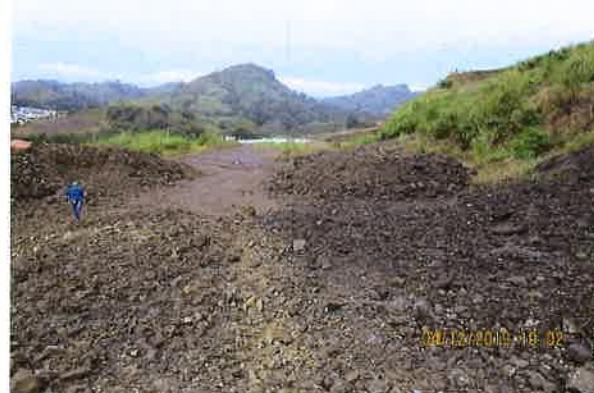
Foto 9. Afloramiento rocoso en el Área Sur del polígono.

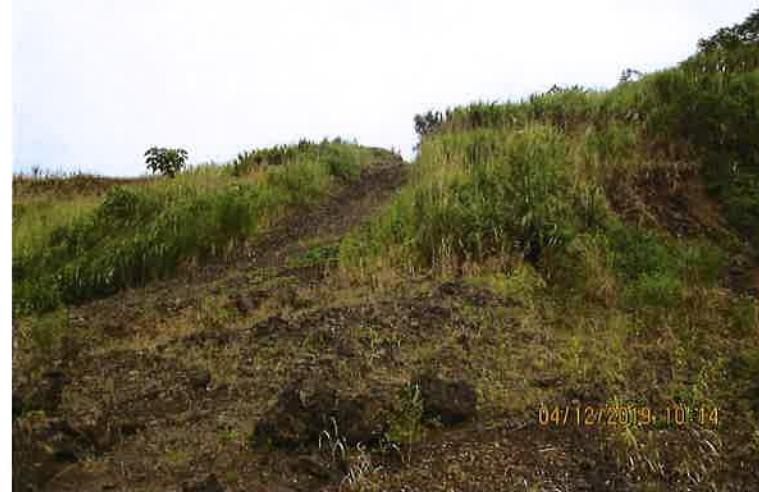
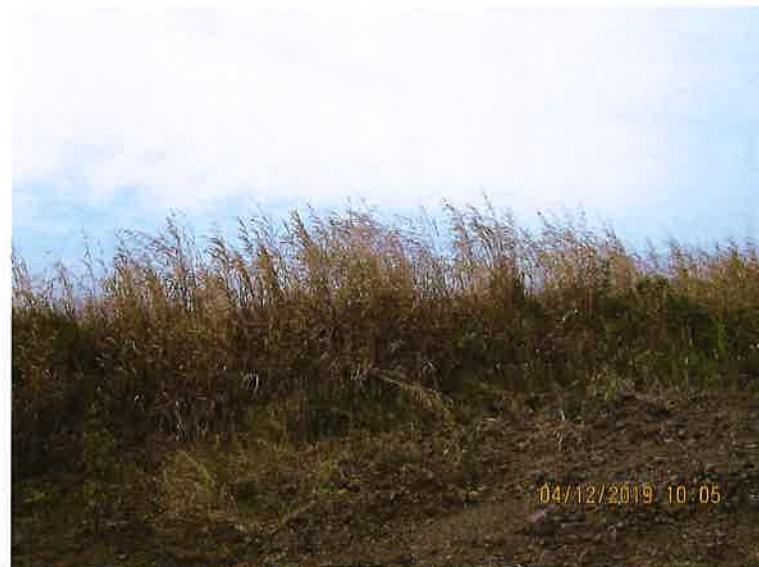
- La topografía es irregular con inclinaciones mayores de 30 o 60° y varios afloramientos rocosos (ver foto 8 y 9).
 - En cuanto la vegetación se observó gramínea y pastizales (ver foto 10).

9. Vegetación en el Área Sur del polígono.

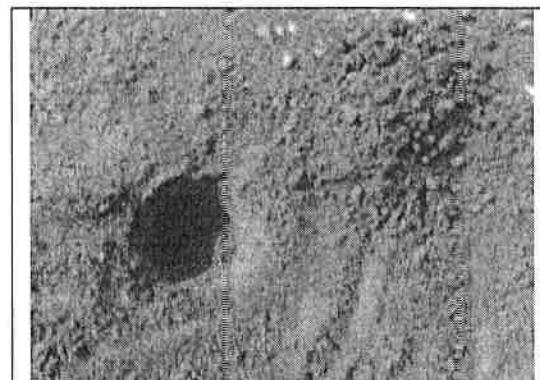
Foto No. 16: Sondeo Nº 1
De 0 a 5 cm. Material de relleno: gravilla y
tosca.
