DIRECCIÓN REGIONAL DE HERRERA**SECCIÓN DE EVALUACIÓN DE IMPACTO AMBIENTAL**
INFORME TÉCNICO DE INSPECCIÓN No. 01-2025**I. DATOS GENERALES**

Proyecto:	LOTIFICACIÓN	Categoría:	I
Promotor:	POMPILIO ANTONIO PÉREZ TELLO		
Representante Legal:	N/A		
Localización del Proyecto:	Corregimiento de Monagrillo, distrito de Chitré, provincia de Herrera.		
Fecha de inspección:	7 de enero de 2025.		
Fecha del Informe:	8 de enero de 2025.		
Participantes:	Luis Peña - Jefe de Sección de Evaluación de Impacto Ambiental (MiAmbiente-Herrera) Yuria Benítez - Sección de Evaluación de Impacto Ambiental (MiAmbiente-Herrera) Jaime Saavedra - Sección Forestal (MiAmbiente-Herrera) Pompilio Pérez - Promotor Miguel Pérez - Por parte del Promotor Abdiel Rodríguez - Agrimensor

Realizar inspección técnica al área del proyecto “LOTIFICACIÓN” con la finalidad de verificar la línea base indicada con la realidad de campo, verificación de las coordenadas UTM, Datum WGS84, y descripción de los componentes físicos y biológicos del área indicados en el EsIA.

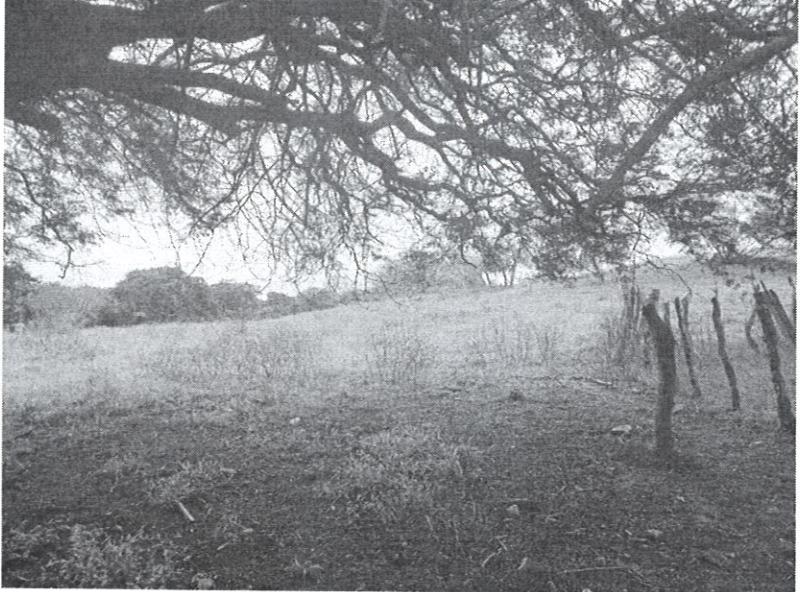
COORDENADA DE UBICACIÓN UTM (WGS-84):	IMÁGENES TOMADAS EN EL SITIO.
560137 m E 884150 m N

<p data-bbox="595 2298 1395 2405">Foto 1. Vista de la topografía en la sección oeste del terreno, relativamente irregular.</p>

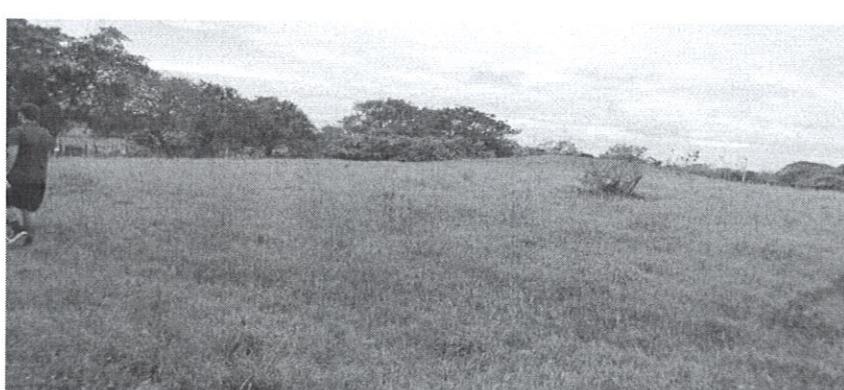
560186 m E 884090 m N

- Durante la inspección se evidenció que no se han realizado actividades constructivas en el área del proyecto, únicamente, se observó que en la sección sur del terreno se ha extraído

con anterioridad material. Se le comunicó al Promotor que suspendiera toda actividad de extracción de material, hasta tanto contara con el Estudio de Impacto aprobado.

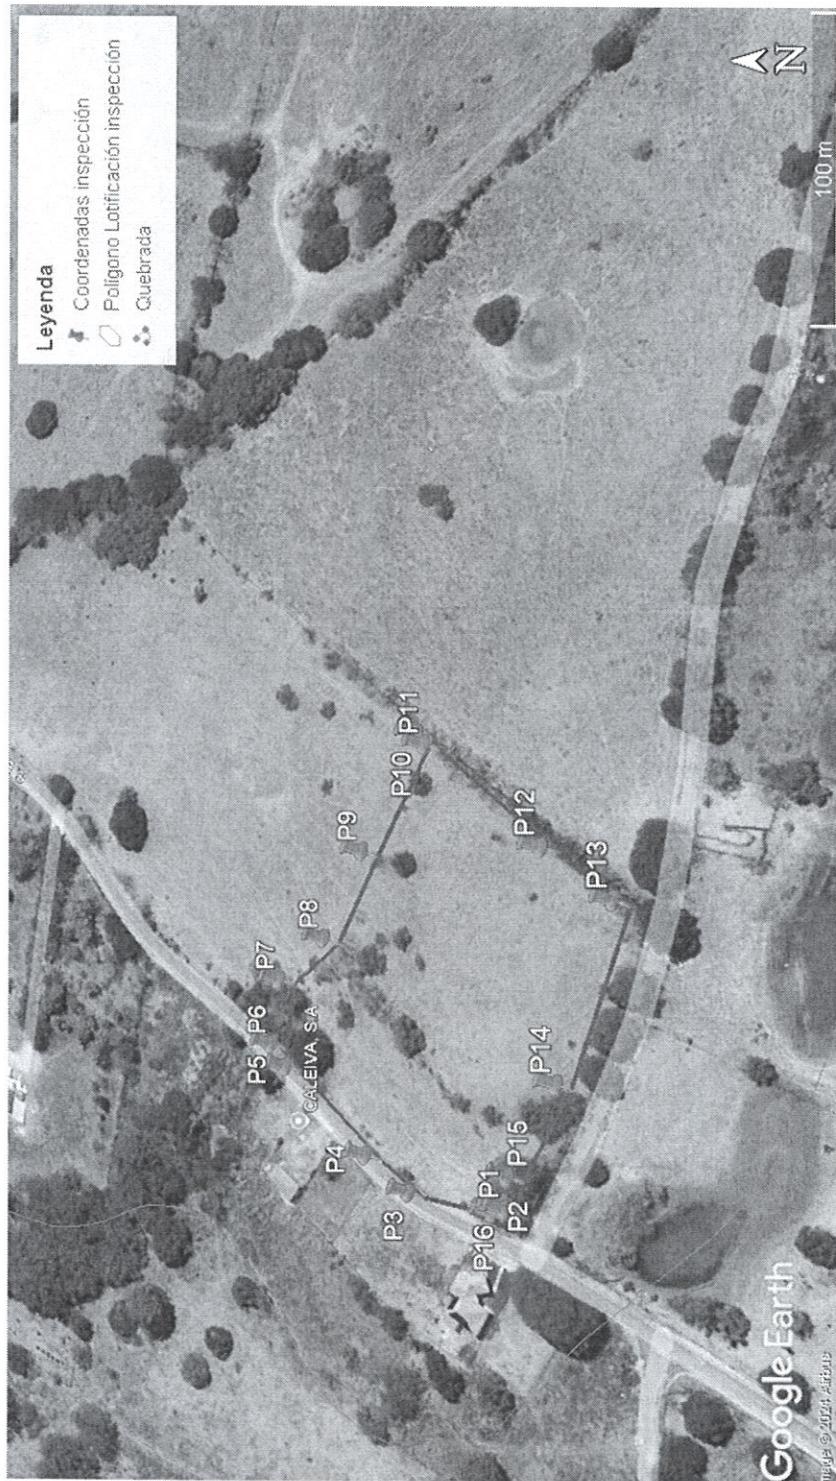
VII. IMAGEN DEL RECORRIDO DE LA INSPECCIÓN (Google Earth)

- Durante el recorrido realizado, toma de coordenadas UTM de georreferencia y de acuerdo a los vértices del polígono a utilizar (detallados en campo), el área del proyecto es de 1.5 has. Dicha información también es detallada en el punto 4.3.2.1 del Estudio de Impacto Ambiental (Infraestructura a desarrollar). En el Memorando GEOMÁTICA-EIA-CATI-0755-2024, con fecha 27 de diciembre de 2024, generado por la Dirección de Información Ambiental (DIAM) se establece que “*Con los datos proporcionados se generó un (1) polígono con una superficie (1ha+4,246.48 m²)*”. Existe una diferencia de superficie entre el área del proyecto establecida en el Estudio de Impacto Ambiental y la verificada por la Dirección de Información Ambiental (DIAM).
