**RESPUESTA A LA NOTA DRCH-AC-2988-10-2024
PRIMERA INFORMACIÓN ACLARATORIA AL ESTUDIO
DE IMPACTO AMBIENTAL CATEGORÍA I**

**PROYECTO:
“PLAZA COMERCIAL CENTRAL PLAZA”**

**Corregimientos de Bajo Boquete, Distrito de Boquete, Provincia
de Chiriquí.**

INFORME DE INSPECCIÓN DE CALIDAD DE AIRE. MEDICIÓN DE PARTÍCULAS SUSPENDIDAS

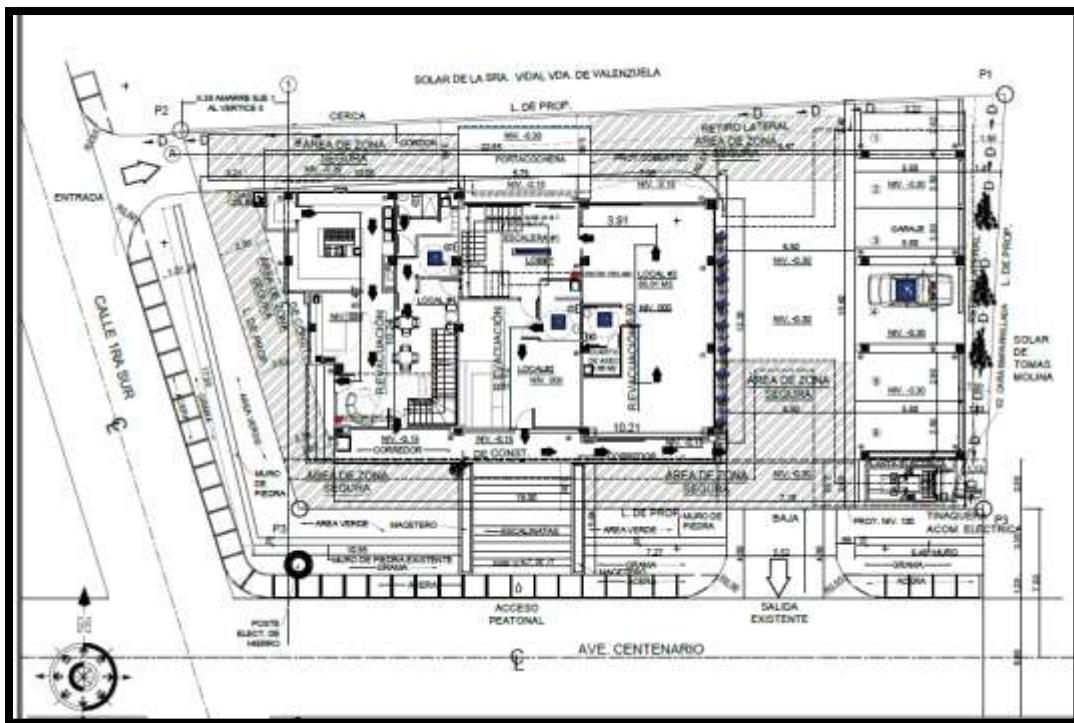
Figura 1. Calles que colindan con el proyecto, donde se descargaran las aguas pluviales del proyecto.

El manejo de las aguas pluviales será de la siguiente manera: Se colocarán caños, y tubería para bajar las aguas de lluvia del techo a los drenajes o canales ubicados

en el perímetro del terreno en la colindancia con la calle primera Sur y la Avenida Centenario, donde se ubican las cunetas de las vías que mueven las aguas de lluvia hacia los drenajes pluviales y de estos a las fuentes hídricas más cercanas, como se puede ver en los planos de techo. **Ver en anexo planos de techo de la plaza.**

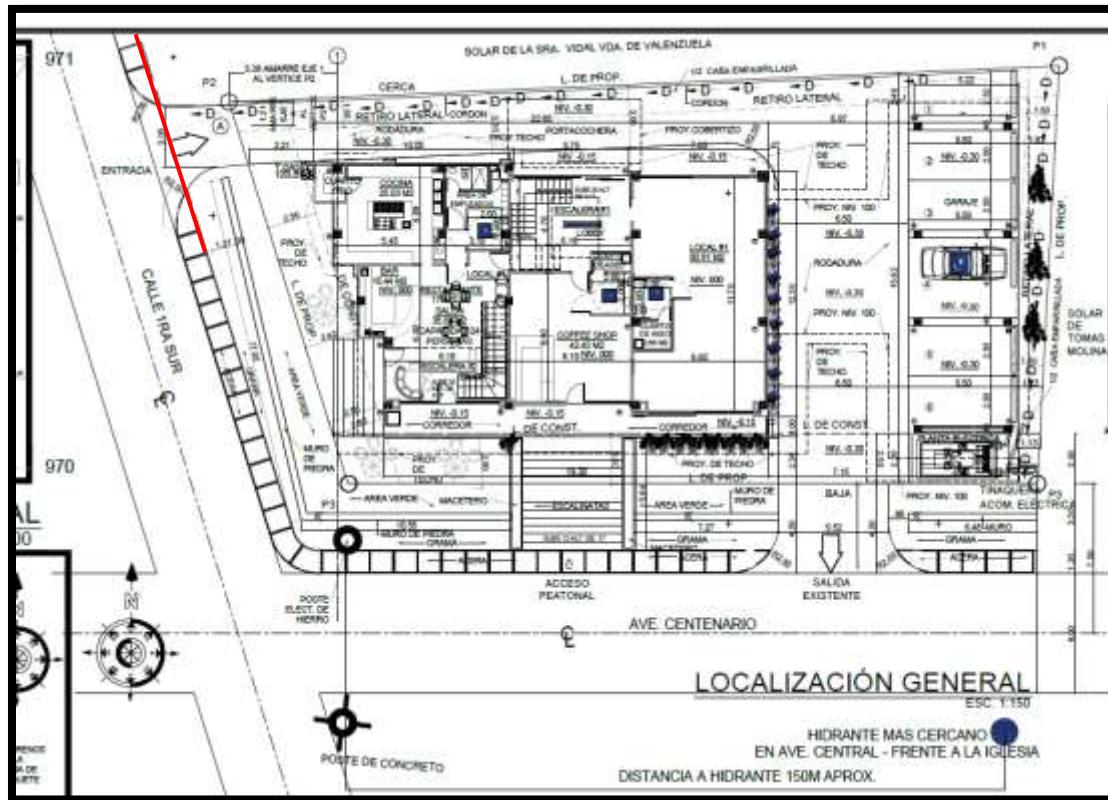
Figura 2. Acceso al proyecto por calle 1RA Sur, donde se realizará actividad de corte.

Para el desarrollo del proyecto se requiere realizar la actividad de corte y relleno en el área de acceso que se habilitará por la Calle 1RA Sur; se estima que el volumen de corte será de 300 m³ y un volumen de relleno de 150 m³ aproximadamente, el volumen excedente de la actividad de corte se retirará del proyecto y se dispondrá en sitio autorizados.

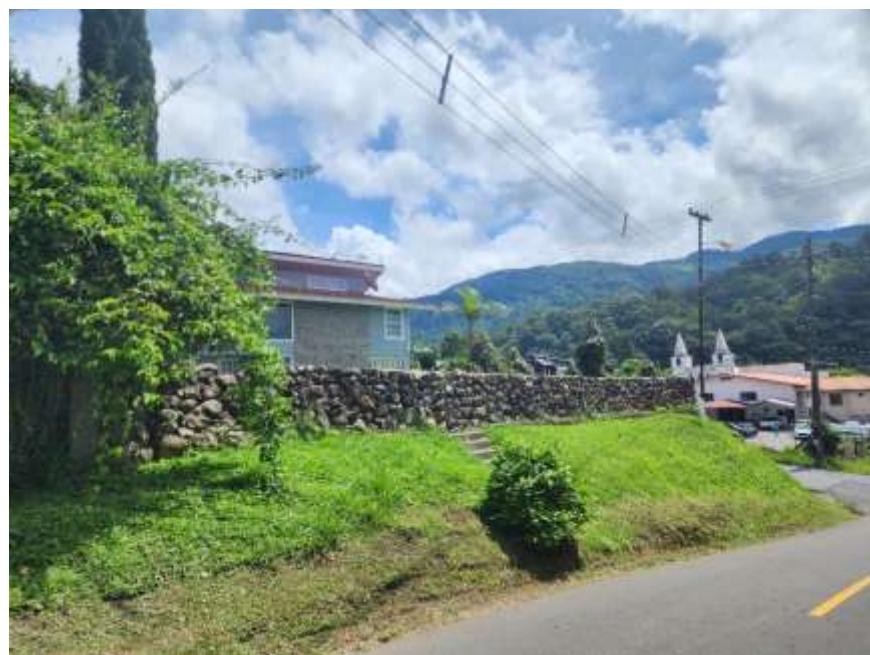
Fotografía 1. Colindancia del proyecto con la Calle 1RA sur.

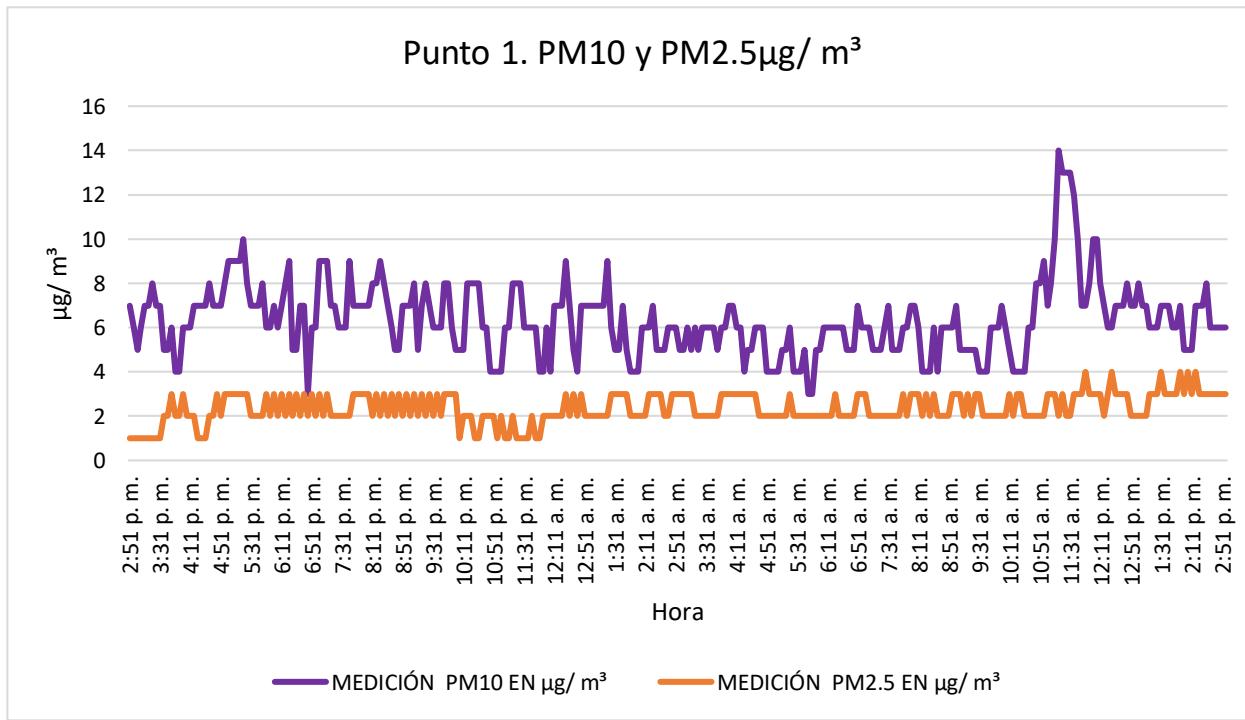
Punto 1

6.2 GRÁFICOS OBTENIDOS

PUNTO 1- PM 10 24 -hours Average: 6.3 $\mu\text{g}/\text{m}^3$

PUNTO 1- PM 2.5 24 -hours Average: 2.37 $\mu\text{g}/\text{m}^3$

Para el proyecto “PLAZA COMERCIAL CENTRAL PLAZA” el promedio de partículas suspendidas en un periodo de 24 horas fue de 6.3 $\mu\text{g}/\text{m}^3$ para PM10 y 2.37 $\mu\text{g}/\text{m}^3$ para PM2.5 en el punto 1.

De acuerdo a las recomendaciones sobre contaminantes atmosféricos de la Resolución No. 021 de 24 de enero del 2023 los niveles promedios para partículas suspendidas PM 10 no debe superar 75 $\mu\text{g}/\text{m}^3$ en 24 horas, para partículas suspendidas PM 2.5 no debe superar 37.5 $\mu\text{g}/\text{m}^3$ en 24 horas, de acuerdo a las Guías de la OMS, estos valores de referencia son percentiles, solo pueden ser aplicados para mediciones anuales, se hace referencia que las mediciones realizadas son para línea base, a solicitud del cliente.

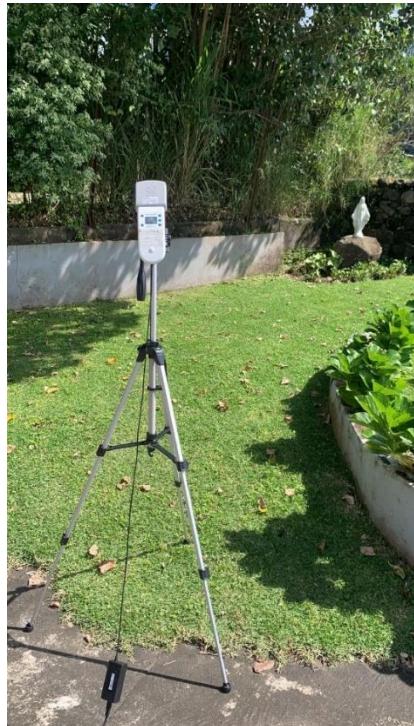
REGISTRO FOTOGRÁFICO

Se realizó la Inspección de Calidad de Aire Ambiental, realizando la Medición de Partículas suspendidas PM10 y PM 2.5, Corregimiento de Bajo Boquete, Distrito de Boquete, Provincia de Chiriquí, los días 20 al 21 de noviembre de 2024.

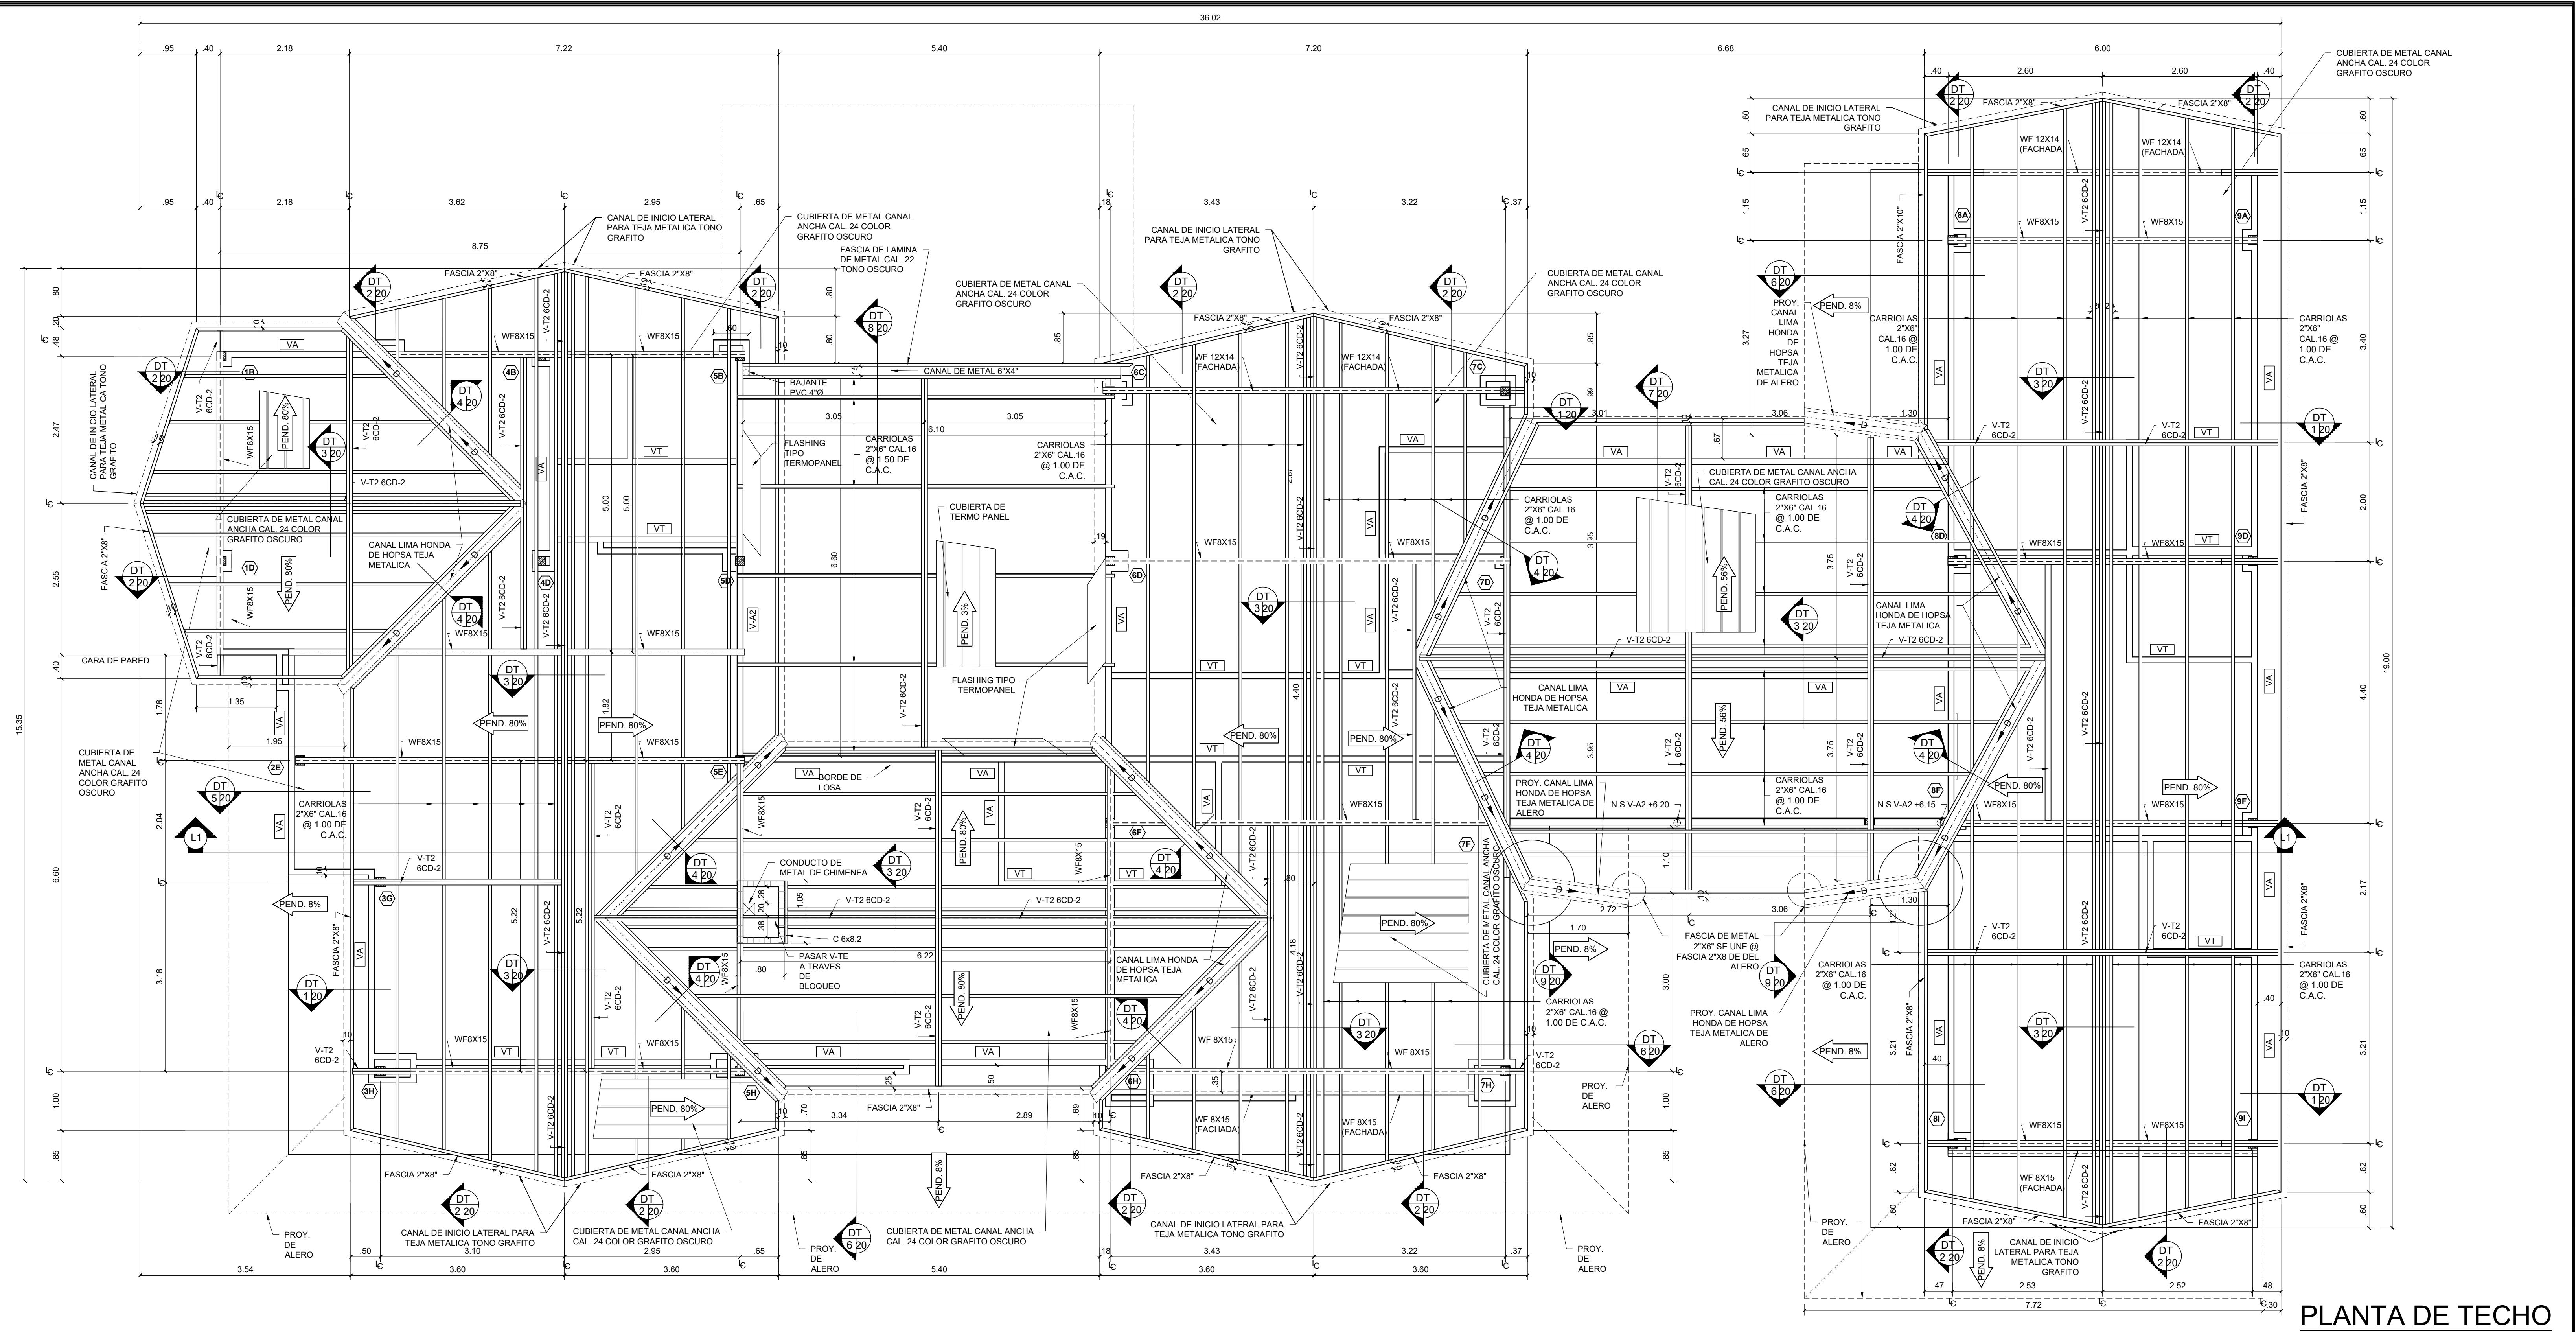
PLANTA DE TECHO

ESC. 1:50
