MINISTERIO DE AMBIENTE
DIRECCIÓN REGIONAL DE PANAMÁ OESTE
SECCIÓN DE EVALUACIÓN DE IMPACTO AMBIENTAL
INFORME TÉCNICO DE INSPECCIÓN DE CAMPO
DRPO - SEIA - IIO - 067 - 2022

FECHA DE INSPECCIÓN:	22 DE FEBRERO DE 2022	
FECHA DE ELABORACIÓN DE INFORME	24 DE FEBRERO DE 2022	
NOMBRE DEL PROYECTO/	ESTACIÓN DE COMBUSTIBLE Y LOCALES COMERCIALES.	
CATEGORÍA:	I	
PROMOTOR Y REPRESENTANTE LEGAL:	JWJ, S.A. GUODING WU	
ACTIVIDAD ECONÓMICA PROYECTADA:	CONSTRUCCIÓN	
UBICACIÓN:	VÍA HACIA NUEVO CHORRILLO, ENTRADA RESIDENCIAL COLINAS DEL SOL, CORREGIMIENTO JUAN DEMÓSTENES AROSEMENA, DISTRITO DE ARRAIJÁN, PROVINCIA DE PANAMÁ OESTE.	
CONSULTOR AMBIENTAL/REGISTRO:	FERNANDO CÁRDENAS RICARDO MARTÍNEZ	IRC-005-2006 IRC-023-2004
PARTICIPANTES:	<ul style="list-style-type: none">▪ Hilario Rodríguez / Técnico de la Sección de Evaluación de Impacto▪ Jean C. Peñaloza / Técnico de la Sección de Evaluación de Impacto▪ Fernando Cárdenas / Por la empresa promotora

INFORME DE INSPECCIÓN TÉCNICA- SAPB N°- 037-2022.

Proyecto Categoría I, ESTACIÓN DE COMBUSTIBLE Y LOCALES COMERCIALES

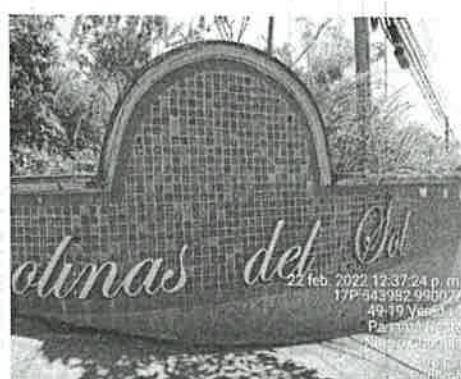
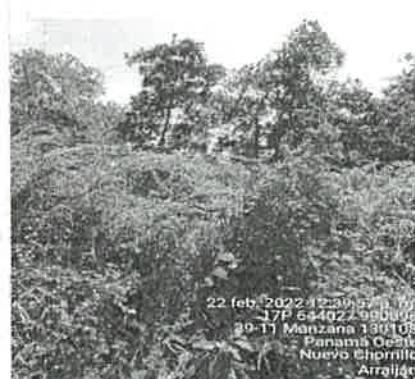
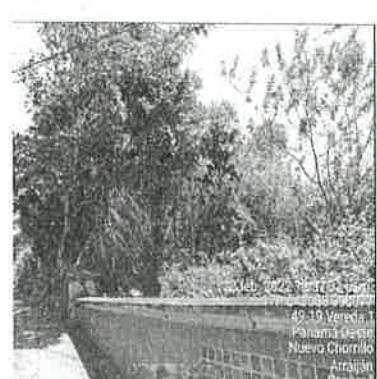
Conformada por gramínea (paja canalera), bosque secundario con desarrollo intermedio (rastrojo) y plantación de especies exótica (Acacia mangium), entre algunas de las especies verificadas tenemos: acacias, corteza, mango, acacia dorada, canillo, carate, entre otros. Dentro de las especies, bajo algún grado de conservación se identificó un (1) individuo de roble (*Tabebuia rosea*), como única especie listada dentro de la Resolución N°DM-0657-2016, aparte de esta, no se observaron otras especies con algún grado de protección y/o conservación a nivel nacional y/o CITIES, bajo las normativas existentes aplicables; así como algún individuo característico de la familia Orchidaceae y/o epifitas de rasgo sobresaliente con grado de preservación y conservación.

Presenta una topografía ligeramente inclinada con pendiente en la sección frontal y lateral del terreno que ronda entre el 5% y 10 % de inclinación, mientras que en su sección central y posterior, no posee desnivel pronunciado debido a la intervención que ha sufrido por lo cual requiere de muy poco relleno para su nivelación.

Imagen 1, 2,3, donde se aprecia la vegetación existente del área del proyecto y parte de sus características físicas y biológicas.

Consideramos que los aspectos físicos y biológicos presentados en el Estudio de Impacto Ambiental, Categoría I, y lo visto en campo coinciden en todos sus aspectos.

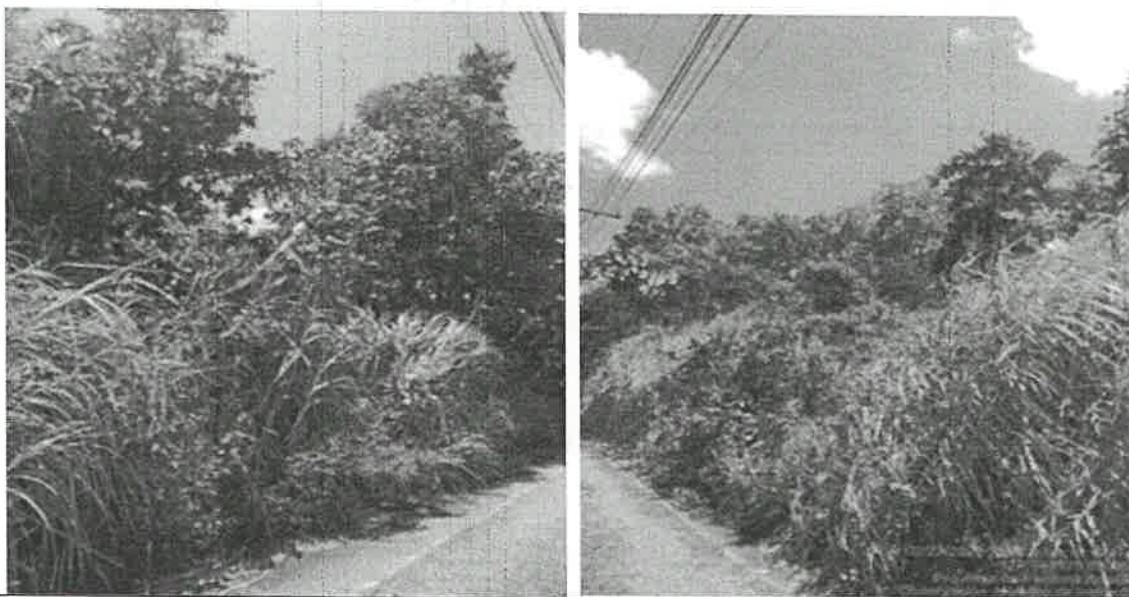
Bosque Secundario con Desarrollo Intermedio

La vegetación que se observa en las fotos se encuentra dentro del área donde se desarrollara el proyecto.

1. No existe fuente hídrica dentro del área de influencia directa donde se desarrollara el proyecto.
2. En la inspección no se observó mamíferos, ni escuchó avifauna en los alrededores del área a desarrollar el proyecto.
3. La vegetación a intervenir está conformada por bosque secundario con desarrollo intermedio y gramíneas.

4. El área del proyecto a desarrollar, está conformada por bosque secundario con desarrollo intermedio y gramíneas, por consiguiente este ecosistema, tiene las bondades para albergar la presencia de vida silvestre. Por lo que presenta las características físicas/biológicas necesarias debido a su componente biológico.
5. Una vez analizado los puntos antes mencionados, tomando en consideración el punto 2, de nuestras observaciones y según nuestro criterio técnico podemos determinar que es necesaria de la aplicación y ejecución de un Plan de Rescate y Reubicación de Flora y Fauna Silvestre in situ, en caso de aprobarse dicho proyecto.

- 1) De ser aprobado este proyecto la Empresa Promotora deberá tomar las medidas necesarias de cumplir con presentar el Plan de Rescate y Reubicación de Fauna Silvestre, en el área de influencia del proyecto y deberá proceder conforme a lo señalado en la Resolución AG 0292-2008 en cuanto al rescate y reubicación, el cual deberá coordinar el área donde reubicara la especie, así como también la documentación la cual deberá ser entregada a la Sección de Áreas Protegidas y Biodiversidad, del Ministerio de Ambiente, Dirección Regional de Panamá Oeste.

Para el desarrollo de este proyecto se requiere como tal la presentación de un plan de rescate y Reubicación de Flora y Fauna silvestre, toda vez que parte de la vegetación del área a desarrollar el proyecto, está compuesta de bosque secundario con desarrollo intermedio y gramíneas, como se observa en las evidencias fotográficas incluidas en este informe.
