DIRECCIÓN REGIONAL DE PANAMÁ OESTE
SECCIÓN DE SEGURIDAD HÍDRICA

INFORME TÉCNICO No. DRPO-SSH-055-2022.

NOMBRE DEL PROYECTO:	DEPÓSITOS
PROMOTOR:	MAOLIN CEN.
UBICACIÓN:	Corregimiento de Nuevo Emperador, distrito de Arraiján, provincia de Panamá Oeste.
FECHA DE INSPECCIÓN:	15 de marzo de 2022.
FECHA DE ELABORACIÓN DEL INFORME:	17 de marzo de 2022.
PARTICIPANTES EN LA INSPECCIÓN:	<ul style="list-style-type: none">• Mgtr. Germán A. Jaén I.: Técnico de la Sección de Seguridad Hídrica (MiAMBIENTE – Panamá Oeste).• Mgtr. Yohana Castillo: Técnica de la Sección de Evaluación de Impacto Ambiental (MiAMBIENTE – Panamá Oeste).• Mgtr. Hilario Rodríguez: Técnico de la Sección de Evaluación de Impacto Ambiental (MiAMBIENTE – Panamá Oeste).• Téc. Geraldo Aizprúa: Técnico de la Sección de Áreas Protegidas y Biodiversidad (MiAMBIENTE – Panamá Oeste).• Ing. Hernán Sánchez: Técnico de la Agencia de Arraiján (MiAMBIENTE – Panamá Oeste).• Arq. Sergio Delgado: Por el proyecto.• Ing. Masiel Caballero: Por el proyecto.

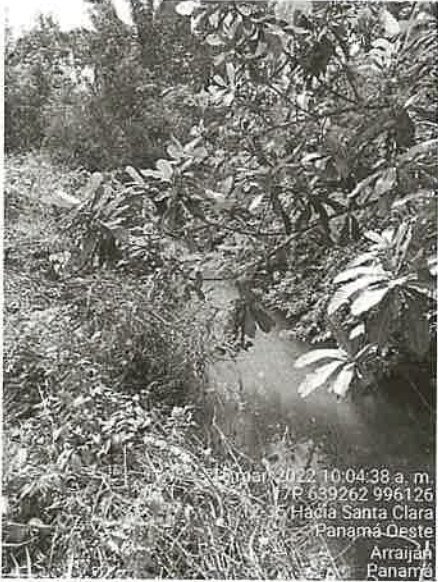
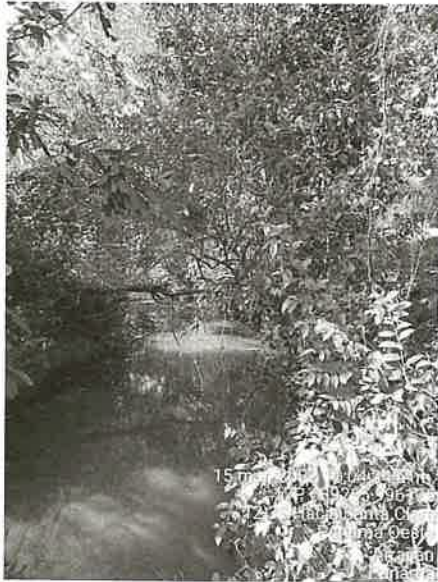
INFORMACIÓN DE LA INSPECCIÓN			
PROYECTO		DEPÓSITOS	
Hallazgo N° 1		Fecha:	15 de marzo de 2022.
<p>Descripción del Hallazgo:</p> <p>Luego de un recorrido por el área del proyecto DEPÓSITOS, cuyo promotor es MAOLIN CEN y verificada las coordenadas UTM WGS-84 en el Sistema Nacional de Información Ambiental (SINIA), se constató:</p> <p>1. Que colindante al proyecto, existe un (1) cuerpo de agua denominado Quebrada El Pueblo (afluente del Río Paja). Coordenadas UTM WGS84 639262 m E / 996126 m N y 639255 m E / 996125 m N</p> <p>Al momento de la inspección la fuente hídrica mencionada (Quebrada El Pueblo), mantiene su bosque de galería, mostro caudal corrido y coloración oscura.</p>		<p>Evidencia fotográfica:</p>

<p>Imagen N°2.</p> <p>Imagen N°1. Y N°2 Quebrada El Pueblo colindante al proyecto. <i>Fuente: Inspección realizada el 15 de marzo de 2022.</i></p>

- Que colindante al área del proyecto, se constó una (1) fuente hídrica denominada Quebrada El Pueblo.
- Que se deberá establecer la respectiva área de protección de la Quebrada El Pueblo, para dar cumplimiento a lo establecido en la Ley 1 de 3 de febrero de 1994 y contribuir con el enriquecimiento de la vegetación existente en la zona contigua al cauce, con la finalidad de protección y conservación del cauce natural.
