INFORME DE INSPECCIÓN TÉCNICA

SAPB N°-052-2022.

Proyecto "Residencial Valle Verde Fase I"

**SECCIÓN DE EVALUACIÓN DE ESTUDIO DE IMPACTO AMBIENTAL
INFORME TÉCNICO DE INSPECCIÓN DE CAMPO DE EsIA, CATEGORÍA I
DRPO-SEIA-IIO-087-2022**

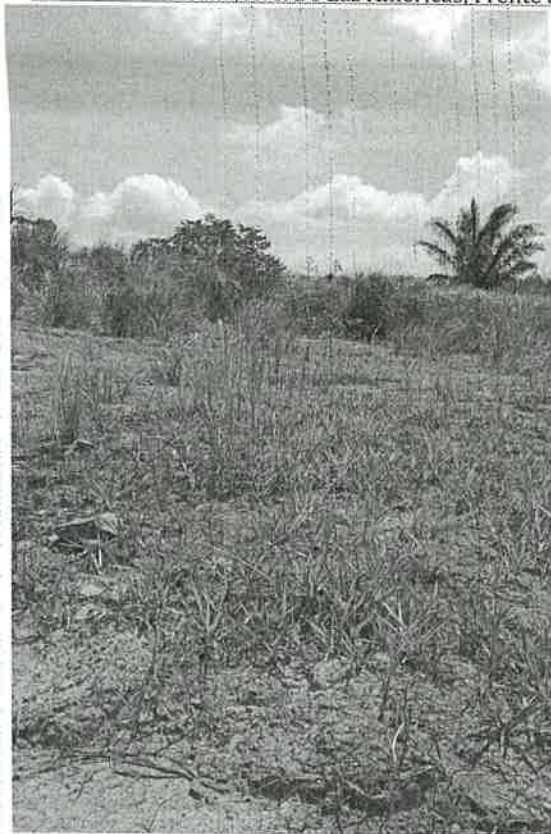
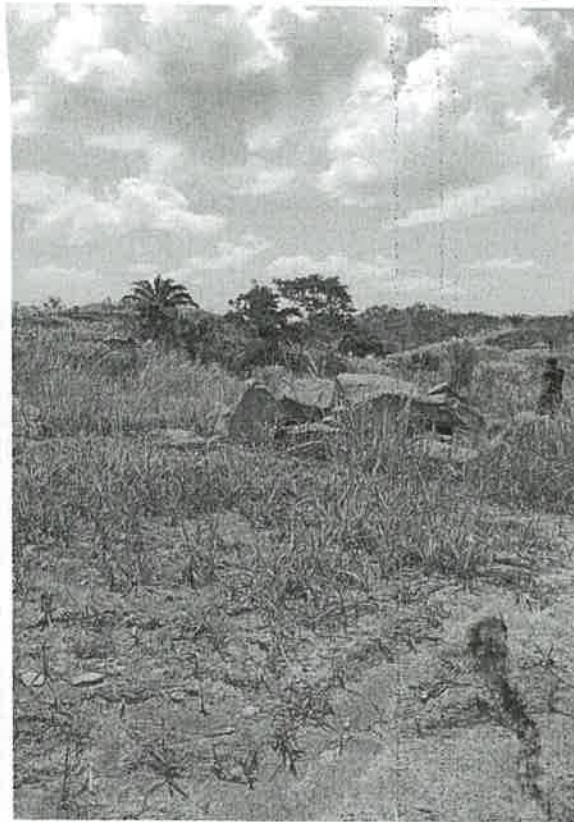
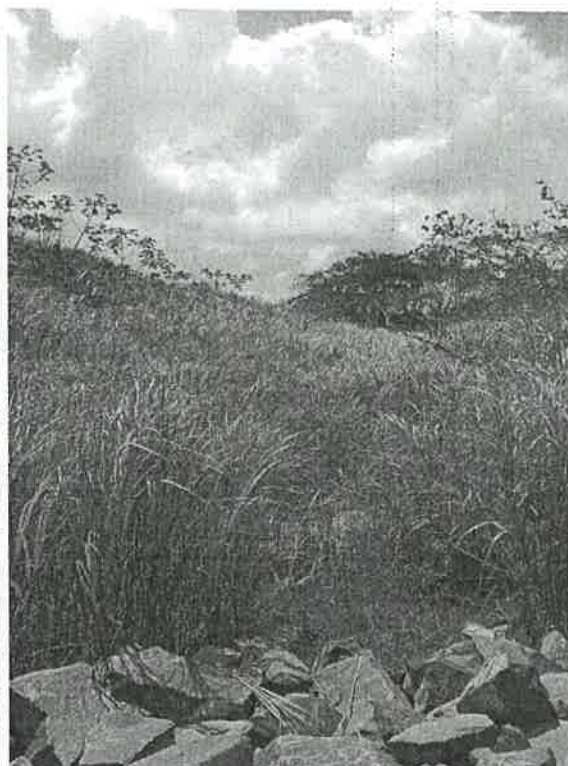
Evidencia fotográfica del sitio

El terreno a intervenir ya ha sido antropogenicamente impactado para usos agrícolas y en época seca es quemado, debido a que el mayor porcentaje de La superficie está compuesto de paja canalera por lo que la presencia de vida silvestre dentro del área de influencia directa es escasa o casi nula solo se observó algunas aves al momento de la inspección.

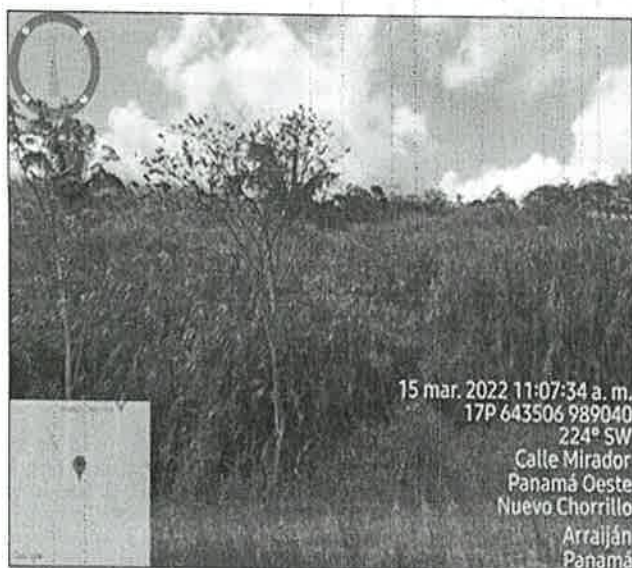
Imagen 3. Otra vista de la vegetación.

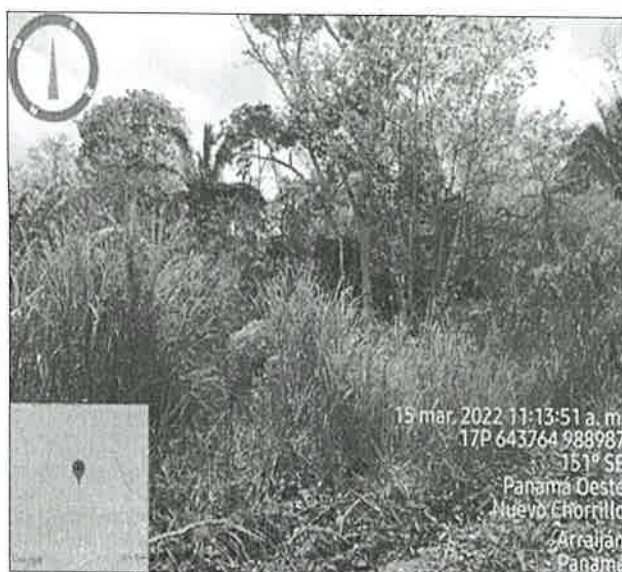
Imagen 4. Área donde será construida la PTAR.

En la pág. 26 dentro del EsIA, sub-punto 5.6.1 NECESIDADES DE SERVICIOS BÁSICOS y en la pág. 28 dentro del EsIA, punto 5.7 MANEJO Y DISPOSICIÓN DE DESECHOS EN TODAS SUS FASES. Se menciona que para el manejo de las aguas residuales será construida una Planta de Tratamiento de Aguas Residuales, sin embargo no se indica la distancia y punto de descarga y cuerpo receptor de la misma, por lo tanto se solicita lo siguiente:

1. *Aclarar la ubicación de la Planta de Tratamiento de Aguas Residuales, si la misma se encuentra dentro o fuera del polígono del proyecto.*
2. *Presentar puntos de coordenadas y plano de la ubicación de la Planta de Tratamiento de Aguas Residuales, también del cuerpo hídrico receptor a utilizar como punto de descarga, el recorrido del mismo y distancia longitudinal.*

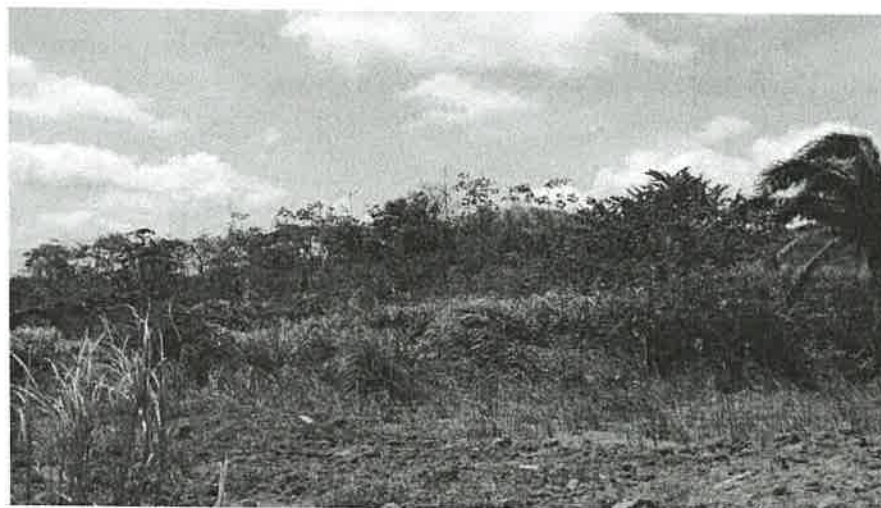
- Se observó dentro del polígono, la predominancia de vegetación tipo Gramínea (paja canalera) y ciertos arboles aislados de guarumo y palma real.
- El polígono a desarrollar colinda con una fuente hídrica (Quebrada sin nombre) en su parte posterior.

Foto N° 1: Se observa parte de la vegetación observada, en el polígono inspeccionado.

- De aprobarse el Estudio de Impacto Ambiental, solicitar inspección para el pago de indemnización ecológica (Resolución AG-0235).
- Que el promotor de este proyecto realice una compensación de una superficie no menor a 3 hectáreas, con especies nativas frutales, preferiblemente en tomas de agua o bosque de galería, de ríos o quebradas, así de este modo ayudar a la alimentación de las faunas existentes.
- Remitir informe al Departamento de Evaluación.
