DIRECCIÓN REGIONAL DE PANAMÁ OESTE
SECCIÓN DE SEGURIDAD HÍDRICA

INFORME TÉCNICO No. DRPO-SSH-058-2022.

NOMBRE DEL PROYECTO:	RESIDENCIAL VALLE VERDE FASE I.
PROMOTOR:	PROMOCIONES URANO, S.A.
UBICACIÓN:	Corregimiento de Juan Demóstenes Arosemena, distrito de Arraiján, provincia de Panamá Oeste.
FECHA DE INSPECCIÓN:	15 de marzo de 2022.
FECHA DE ELABORACIÓN DEL INFORME:	21 de marzo de 2022.
PARTICIPANTES EN LA INSPECCIÓN:	<ul style="list-style-type: none">• Mgtr. Germán A. Jaén I.: Técnico de la Sección de Seguridad Hídrica (MiAMBIENTE – Panamá Oeste).• Mgtr. Yohana Castillo: Técnica de la Sección de Evaluación de Impacto Ambiental (MiAMBIENTE – Panamá Oeste).• Mgtr. Hilario Rodríguez: Técnico de la Sección de Evaluación de Impacto Ambiental (MiAMBIENTE – Panamá Oeste).• Téc. Geraldo Aizprúa: Técnico de la Sección de Áreas Protegidas y Biodiversidad (MiAMBIENTE – Panamá Oeste).• Ing. Hernán Sánchez: Técnico de la Agencia de Arraiján (MiAMBIENTE – Panamá Oeste).• Ing. Plinio Zandrino: Por el proyecto.• Ing. Carlos Aldrey: Por el proyecto.• Ing. Raúl De Sedas: Por el proyecto.

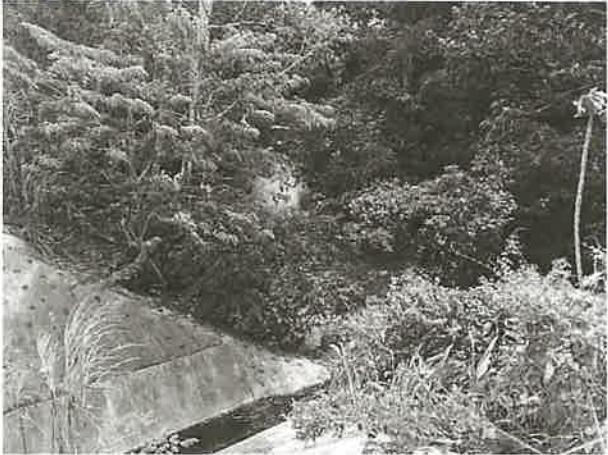
INFORMACIÓN DE LA INSPECCIÓN			
PROYECTO		RESIDENCIAL VALLE VERDE FASE I.	
Hallazgo N° 1		Fecha:	15 de marzo de 2022.
<p>Descripción del Hallazgo:</p> <p>Luego de un recorrido por el área del proyecto RESIDENCIAL VALLE VERDE FASE I., cuyo promotor es PROMOCIONES URANO, S.A. y verificada las coordenadas UTM WGS-84 en el Sistema Nacional de Información Ambiental (SINIA), se constató:</p> <ol style="list-style-type: none">1. Que colindante a las fincas No. 130909 y No. 128437, existe un (1) cuerpo de agua denominado Río Aguacate. Coordenadas UTM WGS84 644014 m E / 988973 m.2. Que colindante a las fincas No. 130909 y No. 128437, existe un (1) cuerpo de agua denominado Quebrada Sin Nombre (afluente del Río Aguacte. Coordenadas UTM WGS84 643809 m E / 989006 m. <p>Al momento de la inspección el Río Aguacate, mantiene su bosque de galería, mostro caudal corrido y coloración oscura.</p> <p>La Quebrada Sin Nombre está canalizada, en un canal abierto de concreto.</p>		<p>Evidencia fotográfica:</p>

<p>Imagen N°1. Río Aguacate. <i>Fuente:</i> Inspección realizada el 15 de marzo de 2022.</p>

- Que se deberá establecer la respectiva área de protección del Río Aguacate y la Quebrada Sin Nombre, para dar cumplimiento a lo establecido en la Ley 1 de 3 de febrero de 1994 y contribuir con el enriquecimiento de la vegetación existente en la zona contigua a los cauces, con la finalidad de protección y conservación del cauce natural.

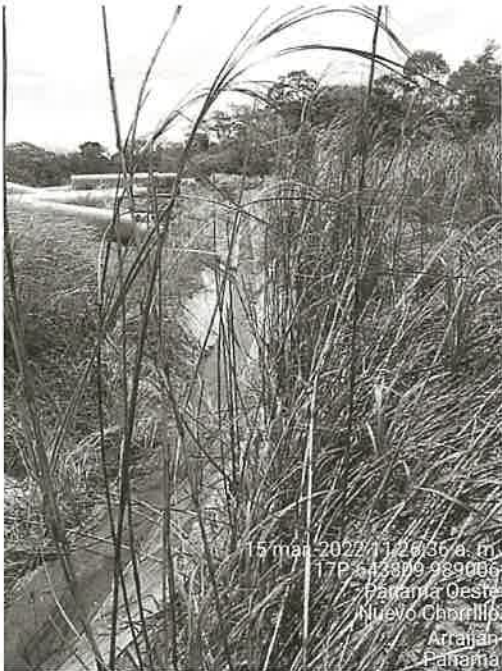
<p>Imagen N°2.</p> <p>Imagen N°1. Y N°2 Quebrada Sin Nombre. <i>Fuente:</i> Inspección realizada el 15 de marzo de 2022.</p>
