INFORME TÉCNICO DE EVALUACIÓN (CAT-I)

Fecha de la Inspección: 22 de marzo del 2022.
Hora: 9:30 a.m.
Lugar: corregimiento de Juan Demóstenes Arosemena, distrito Arraiján, provincia de Panamá Oeste.
Nombre del Proyecto: "PARQUE LOSGISTICO HATO MONTAÑA"
Promotor: REGENTE HOLDING GROPU, S.A.

INFORME TÉCNICO No. DRPO-SSH-062-2022.

**SECCIÓN DE EVALUACIÓN DE ESTUDIO DE IMPACTO AMBIENTAL
INFORME TÉCNICO DE INSPECCIÓN DE CAMPO DE EsIA, CATEGORÍA I
DRPO-SEIA-IIO-095-2022**

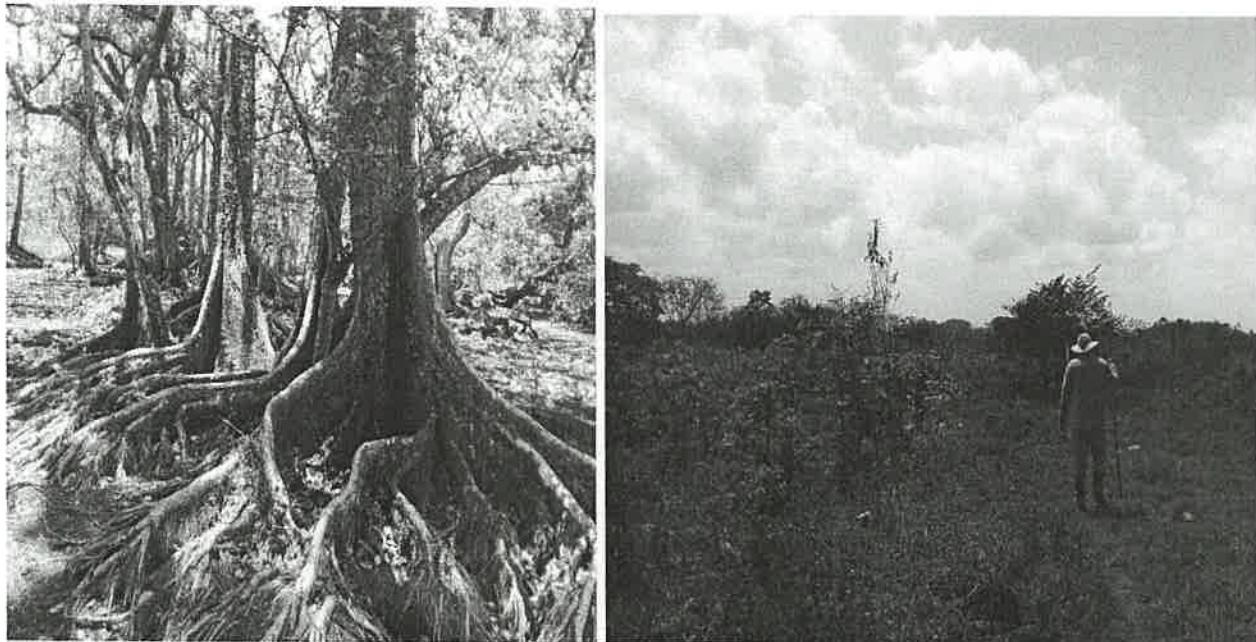
Dentro del documento presentado, establece que el terreno no tiene vegetación significativa y que la implementación de un inventario forestal no aplica, sin embargo, se observaron un número significativo de árboles, con diámetros mayores, de 5 especies distintas, los cuales debieron ser tomados en consideración y aplicar un inventario de ellos.

Foto N° 1 y 2: Se observa parte de la vegetación observada, en el polígono inspeccionado (árboles del Genero Erythrina).

- Se debe realizar un inventario pie a pie dentro de este polígono (tomar en cuenta árboles con diámetros iguales o mayores a 15 cm) y detallar los árboles por especie, cantidades y familias, así como también los datos dasométricos de cada uno.
- Conservar y preservar, los arbustos de la especie *Conocarpus erectus*, y dejar que, la misma prospere, o en su defecto perezca, por si sola.
- De aprobarse el Estudio de Impacto Ambiental, solicitar inspección para el pago de indemnización ecológica (Resolución AG-0235).
- Que el promotor de este proyecto realice una compensación de una superficie no menor a 10 hectáreas, con especies nativas frutales, preferiblemente en tomas de agua o bosque de galería, de ríos o quebradas, así de este modo ayudar a la alimentación de las faunas existentes.

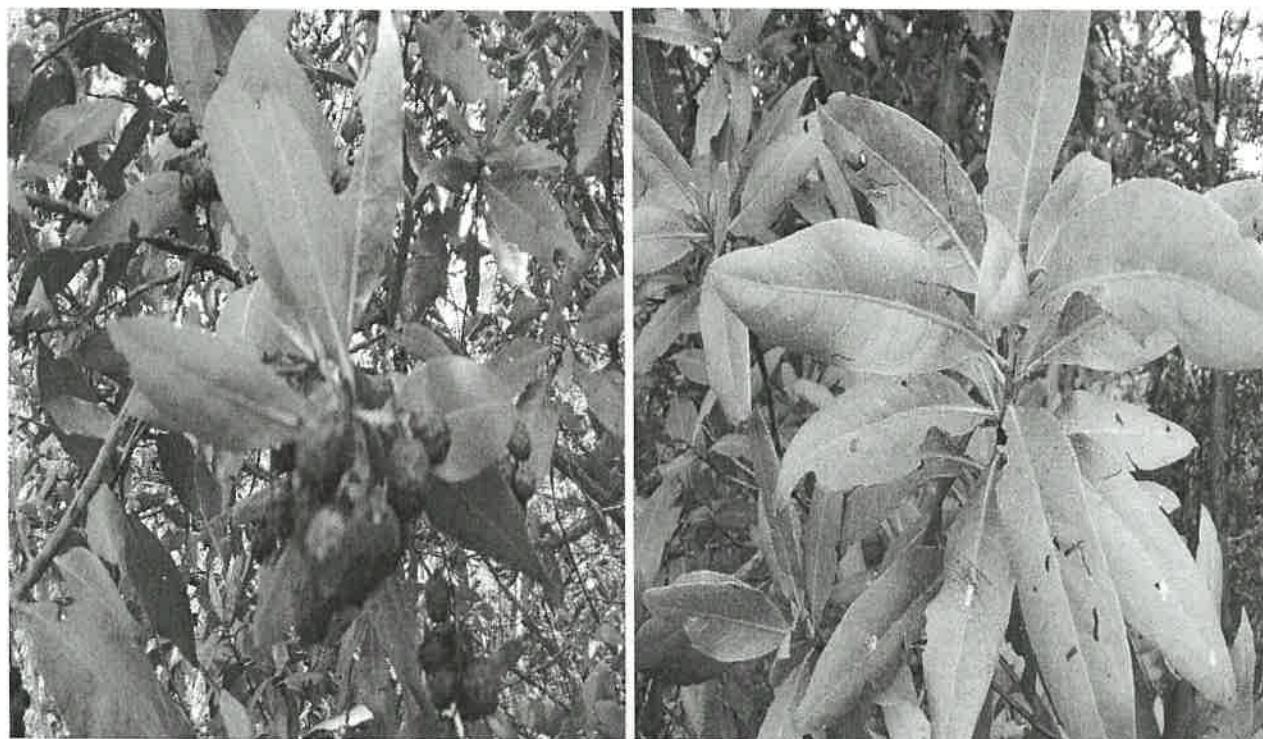
En campo se pudo evidenciar la presencia de 2 arbustos de la especie *Conocarpus erectus* (Mangle botón) la cual, si bien es cierto, no es característica de dichas áreas, debe ser conservada y dejar que tanto ella misma, como el medio donde se ha desarrollado determinen, si la misma prosperara o perece, a corto o mediano plazo.

Foto N° 2 y 3: Se observa el fruto y parte del follaje, de la especie *Conocarpus erectus*, en el polígono inspeccionado.

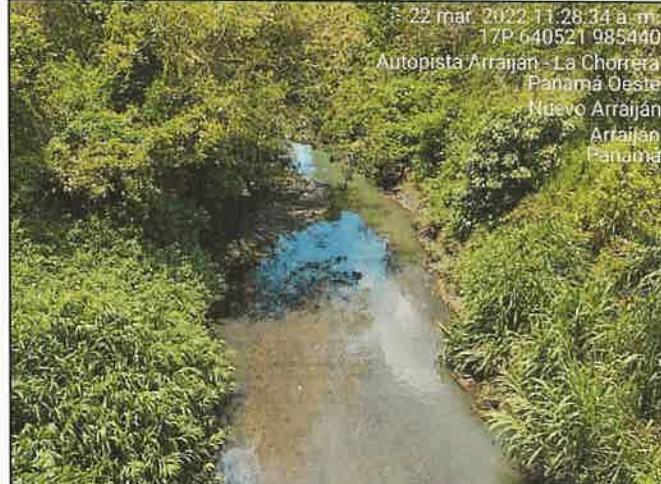
<p>22 mar. 2022 11:28:34 a.m. 17P 640521 985440 Autopista Arraiján - La Chorrera Panamá Oeste Nuevo Arraiján Arraiján Panamá</p>
#	Fuente Hídrica	Coordenadas UTM						
1	Río San Bernardino	640521 E 985440 N						
<p>Al momento de la inspección la fuente hídrica mencionada mantiene su bosque de galería y mostró caudal corrido.</p>		<p>Imagen N°1. Río San Bernardino, colindante al proyecto. Fuente: Inspección realizada el 22 de marzo de 2022.</p>

- Que el área donde se pretende realizar el proyecto antes mencionado, se ubica dentro de la cuenca hidrográfica N°140 (Río Caimito).
- Que colindante al área del proyecto, se constató una (01) fuente hídrica denominada: río San Bernardino.
- Que se deberá establecer quince (15) metros o más de área de protección al río San Bernardino, para dar cumplimiento a lo establecido en la Ley 1 de 3 de febrero de 1994 y contribuir con el enriquecimiento de la vegetación existente en la zona contigua al cauce, con la finalidad de protección y conservación del cauce natural.
- Que de realizarse alguna perforación de pozo dentro del área del proyecto, la promotora deberá tramitar los permisos de uso de agua correspondientes.
- Que en la etapa de ejecución del proyecto, se deberá tramitar los permisos temporales de uso de agua para mitigación de polvo y otros usos requeridos.

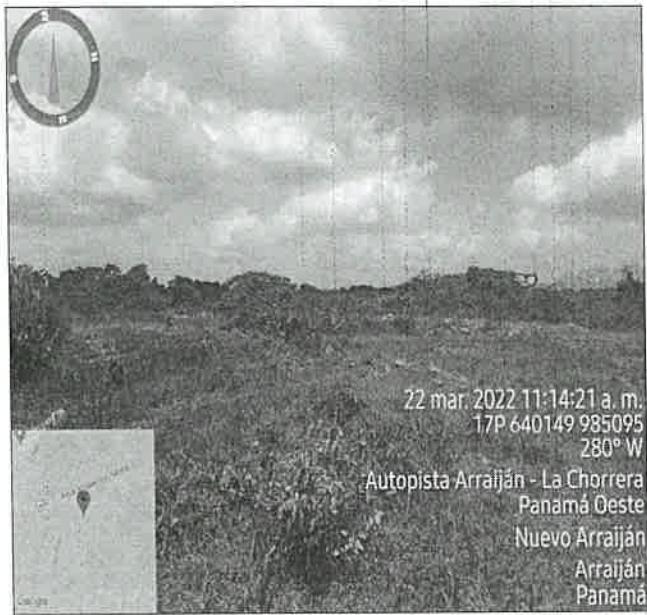
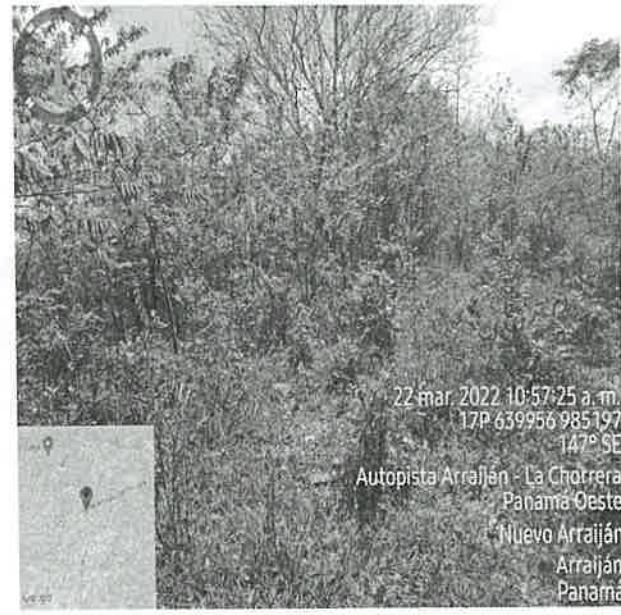
- » Durante la inspección de campo, se observó que el área es utilizada para el pastoreo de ganado vacuno.
- » La vegetación existente dentro del polígono comprende mayormente gramínea, bosque secundario joven (rastrojo), cerca viva y algunos árboles aislados.
- » La topografía del terreno es irregular, plana y en algunas secciones con pendientes de más de 15°.
- » Se escuchó la presencia de avifauna.
- » El polígono es colindante con el río San Bernardino.
- » En una parte de una de las fincas del polígono a impactar, se ubica un área de captación de agua en época lluviosa, que es utilizada como abrevadero para el ganado vacuno.

Imagen 1 y 2. Vistas de la vegetación del área compuesta de gramínea, bosque secundario joven (rastrojo), árboles aislados y cerca viva.

- **Realizar un inventario forestal pie a pie dentro de la huella del proyecto, tomando en cuenta árboles con diámetros iguales o mayores a los 15 cm (marcados con cinta cada árbol) y detallar los árboles por especie, cantidades y familias, así como también los datos dasométricos de cada uno.**

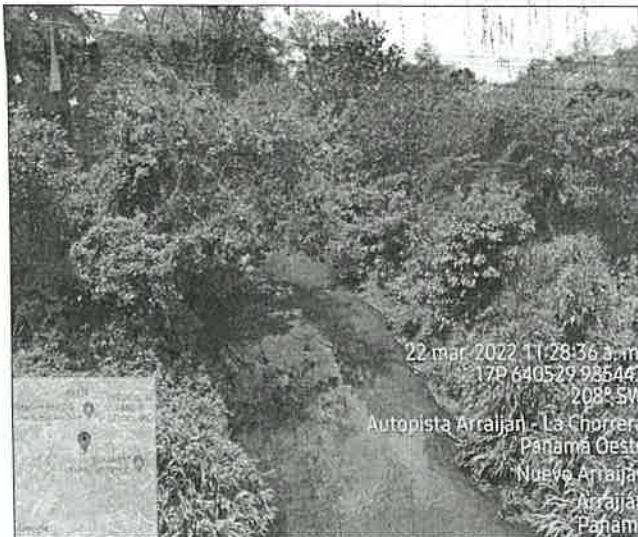
Imagen 3. Río San Bernardino, colindante con el polígono del proyecto.

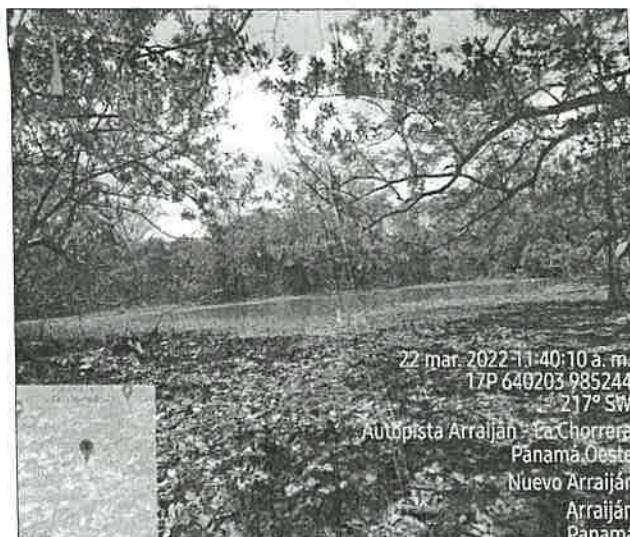
Imagen 4. Área de captación de agua en época lluviosa.

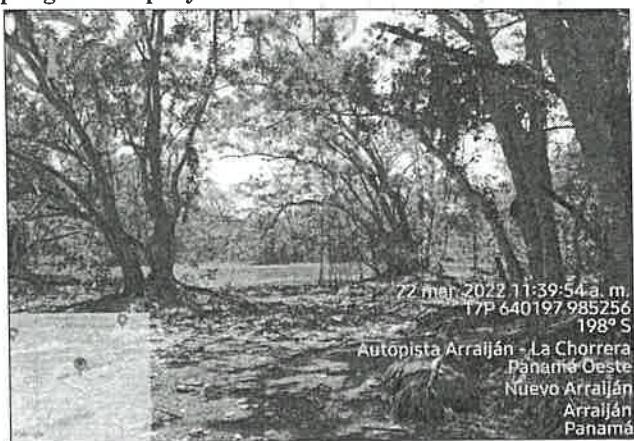
Imagen 5. Árboles del género Erythrina.

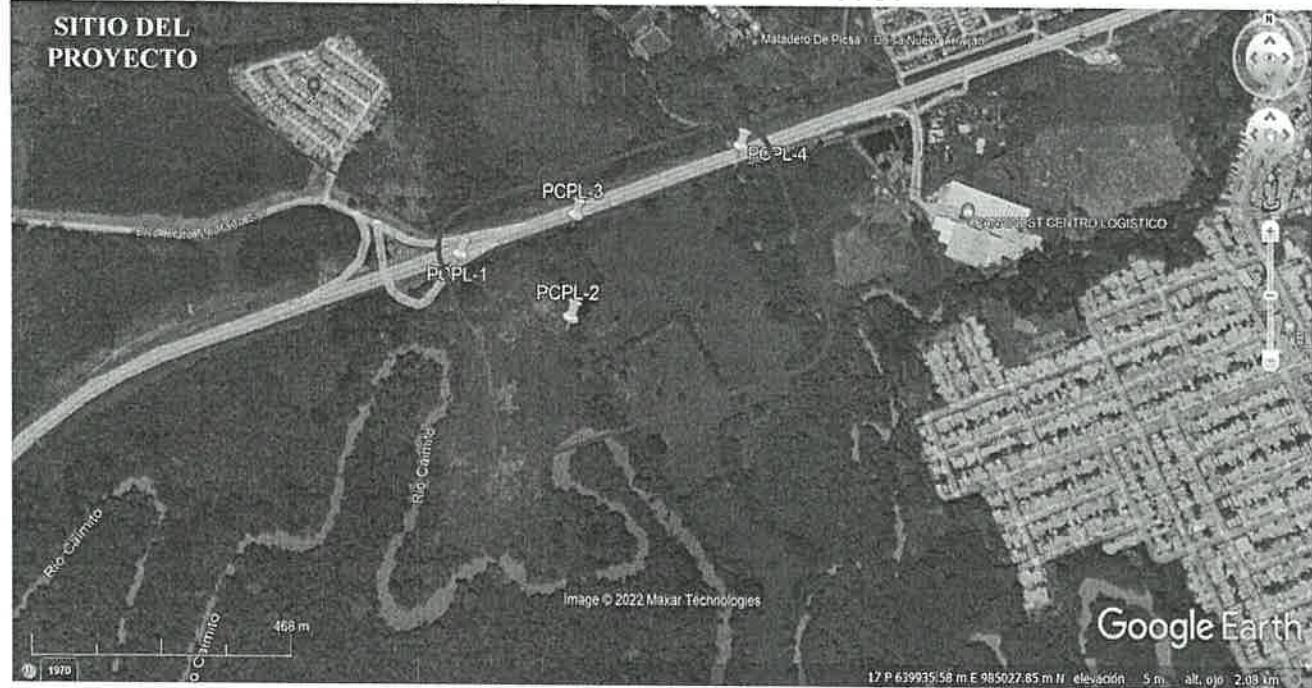
EN ESTE CROQUÍZ, DOS DE VARIOS PUNTOS DE COORDENADAS CAPTADAS EN CAMPO DEL CITADO PROYECTO.

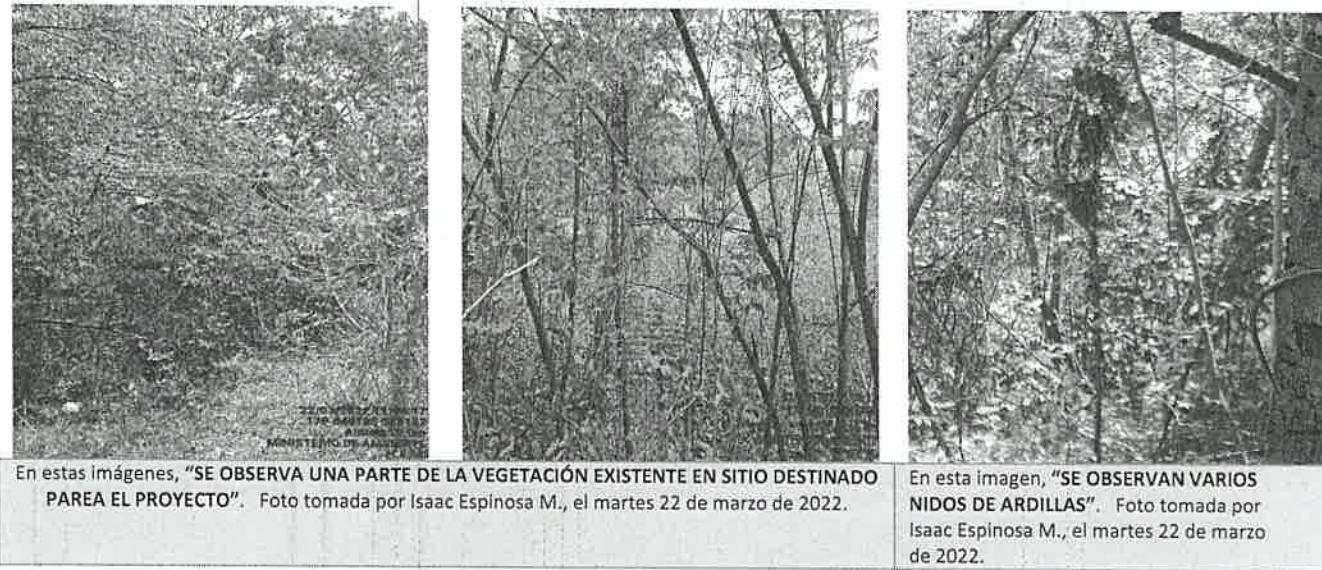
En esta imagen, "PERSONAL EN PLENA INSPECCIÓN, EN EL SITIO; SE OBSERVA OTRA PARTE DE LA VEGETACIÓN EXISTENTE EN EL SITIO". Foto tomada por Isaac Espinosa M., el martes 22 de marzo de 2022.

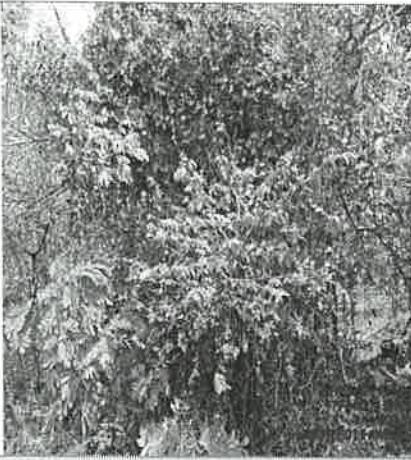
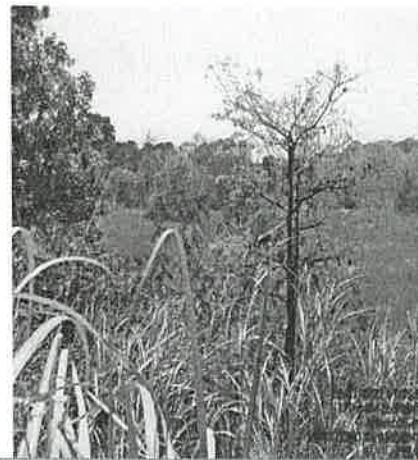
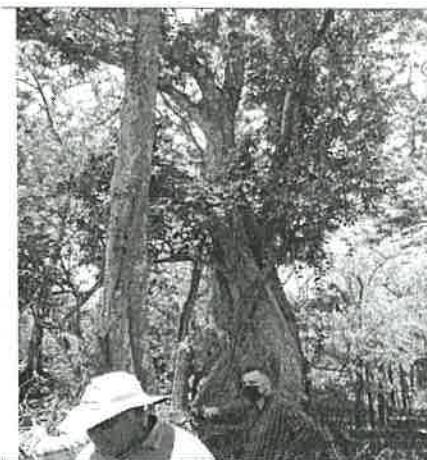
En estas imágenes, "SE OBSERVA OTRA, DIFERENTE PORCIÓN DE VEGETACIÓN EXISTENTE EN SITIO". Foto tomada por Isaac Espinosa M., el martes 22 de marzo de 2022..
