REPORTE DE MUESTREO Y ANÁLISIS DE AGUAS SUELOS

GRUPO INMOBILIARIO ALFA, S.A. PH LOV El Cangrejo Corregimiento de Bella Vista, Distrito y Provincia de Panamá

Informe de Ensayo de Calidad de Aire Ambiental (1 Hora)

Informe de Ensayo Ruido Ambiental

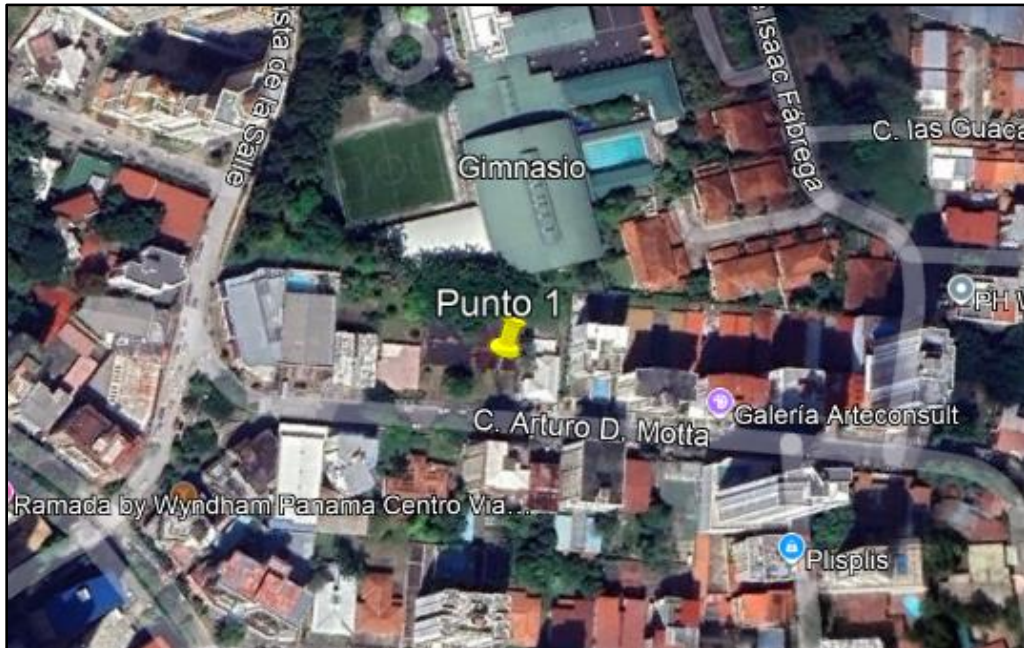
ANEXO 2: Localización del punto de medición

| Punto No.1 en horario diurno | | | | | | | | |
|--|---|---|---|---|---|---|---|---|
| Frente a edificio Troy 59 | | | | Zona | Coordenadas UTM (WGS84) | | Duración | |
