**INFORME TÉCNICO DE EVALUACIÓN DE ESTUDIO DE IMPACTO AMBIENTAL**  
**No. 0621-2025**

Proyecto: “**DESARROLLO DEL PLAN DIRECTOR PARA LA RESTAURACIÓN DE INFRAESTRUCTURAS HISTÓRICAS Y CREACIÓN DE FACILIDADES TURÍSTICAS EN LA CENTRAL PENAL, PARQUE NACIONAL COIBA, PROVINCIA DE VERAGUAS”**

No. de Expediente: **DEIA-II-F-078-2024**

**INFORME TÉCNICO DE INSPECCIÓN AL SITIO DE DESARROLLO DEL PROYECTO**

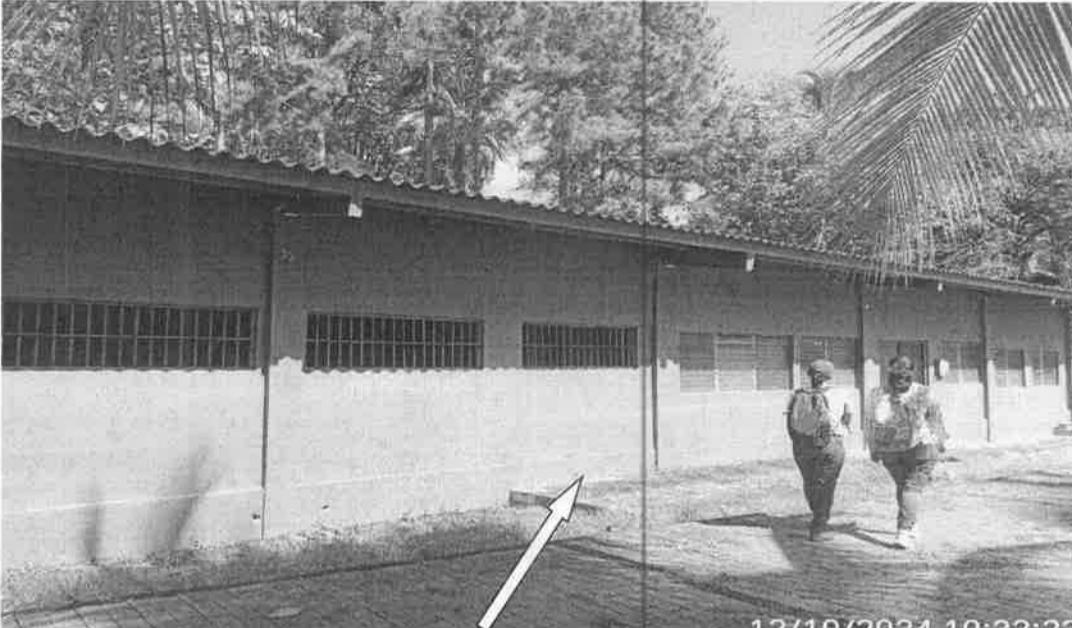
Coordinadas	Observación
<p><b>Punto:</b> <b>423212</b> <b>829353</b></p>

- Preventiva norte (cárcel): Esta infraestructura presenta algunas mejoras que según la información aportada en campo se realizaron en años anteriores (pisos, paredes, techos, rejas, entre otros) lo que implica una intervención estructural mínima (columna y paredes que han sido agrietadas por causa de movimiento telúricos que ocurren en las proximidades submarinas del Parque Nacional Coiba). Esta Infraestructura se pretende utilizar como Museo, sin embargo; No se pudo identificar la ubicación del sistema de tratamiento de aguas residuales (biodigestor) propuesto y su punto de descarga final una vez se inicie operaciones.

<p>12/10/2024 10:32:23</p>	<p>Foto.1 Vista exterior del edificio preventiva norte.</p>

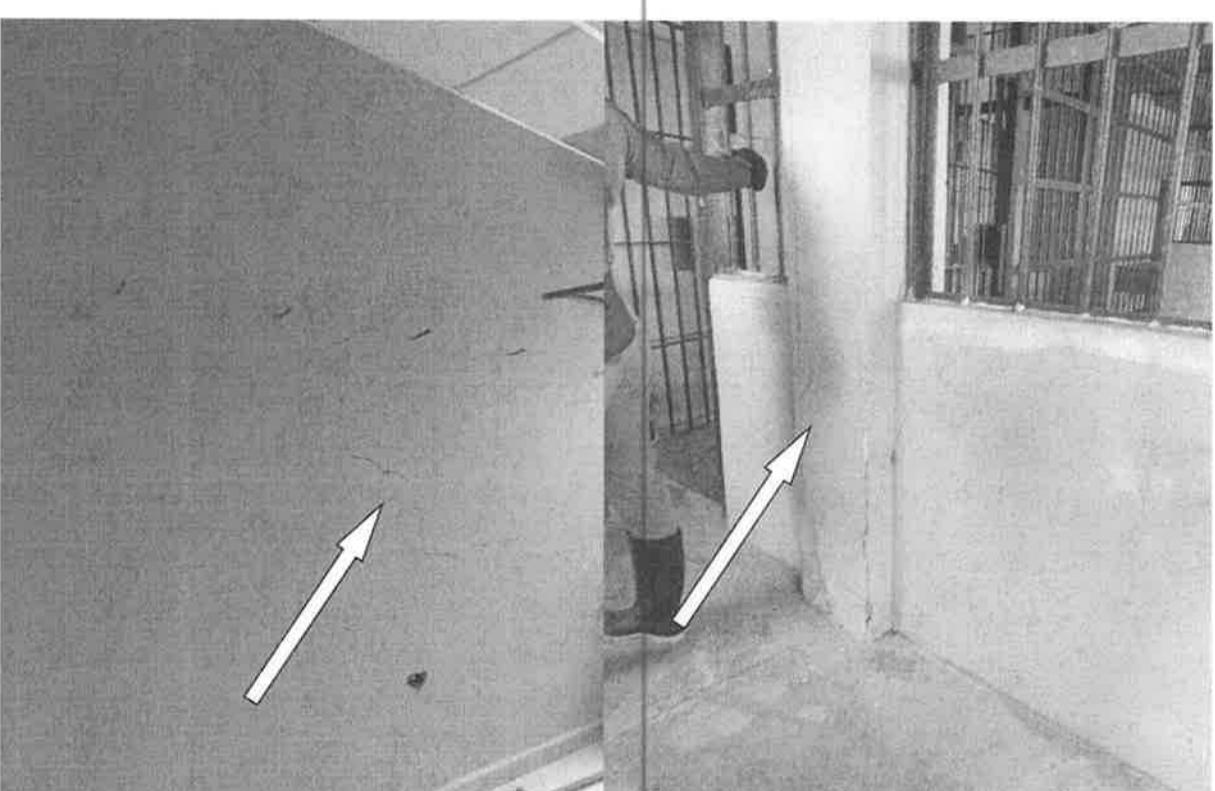
<p>12/10/2024 10:37:23      12/10/2024 10:36:25</p> <p>Foto.2 Vista interior de la preventiva norte (presenta columnas y paredes agrietadas).</p>

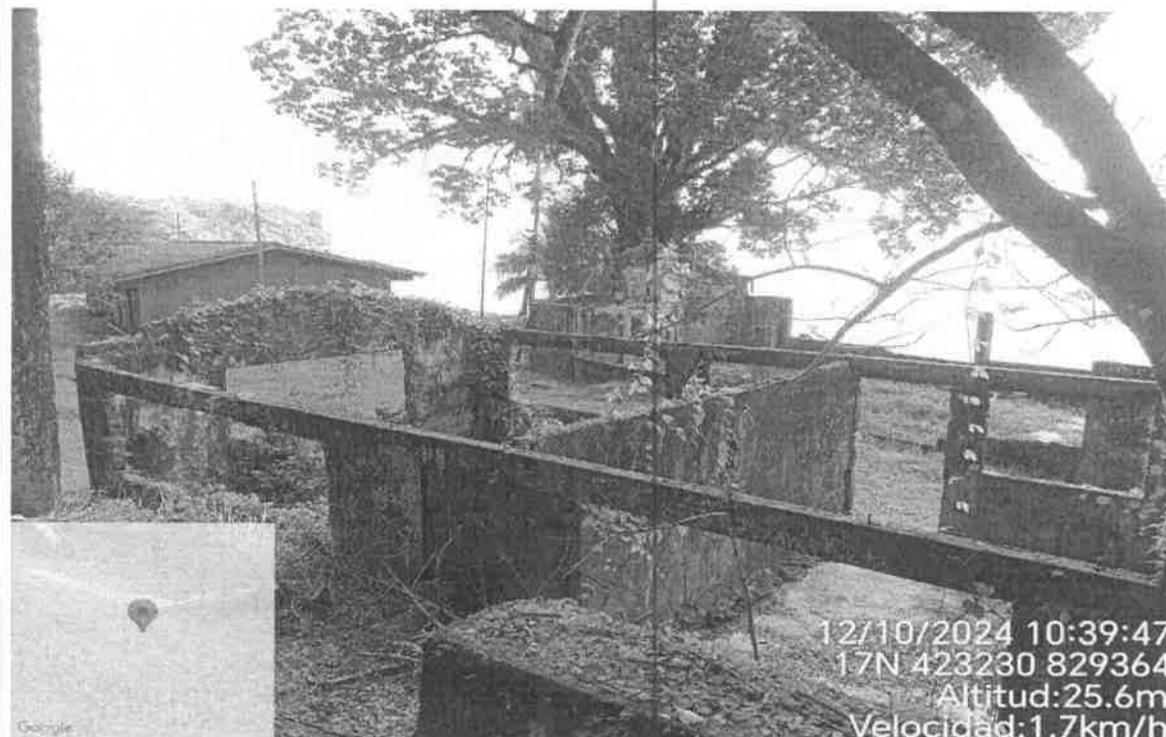
Punto: 2  
423230  
829364

- Edificio de Enfermería: Esta estructura se encuentra a intemperie con avanzado grado de deterioro. En esta, se propone realizar un mantenimiento y consolidación de las ruinas.

Foto. 3 Vista de Ruinas de enfermería. Se evidenció un arbol que puede verse afectado o afectar la infraestructura.

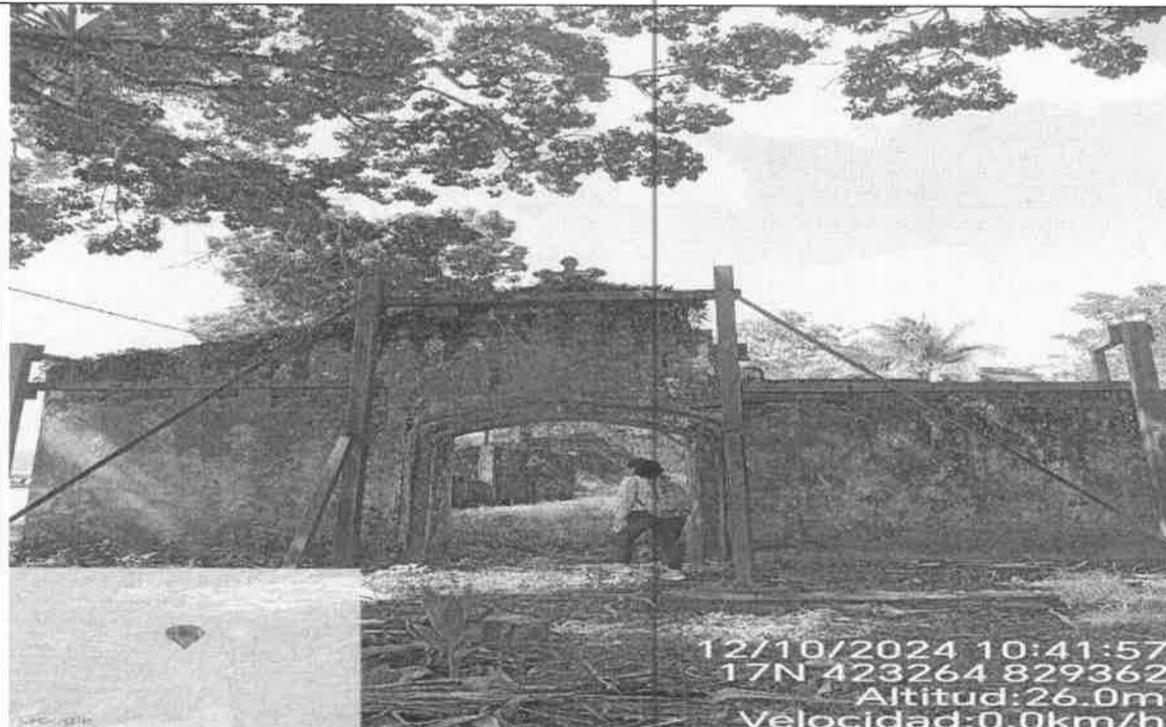
Punto:3  
423264  
829362

- Capilla: esta estructura tiene algunas columnas, el altar y algunas paredes. La intervención consiste en mantenimiento, consolidación de la ruina y un techo moderno.

Foto. 4 Vista de ruinas de la iglesia.

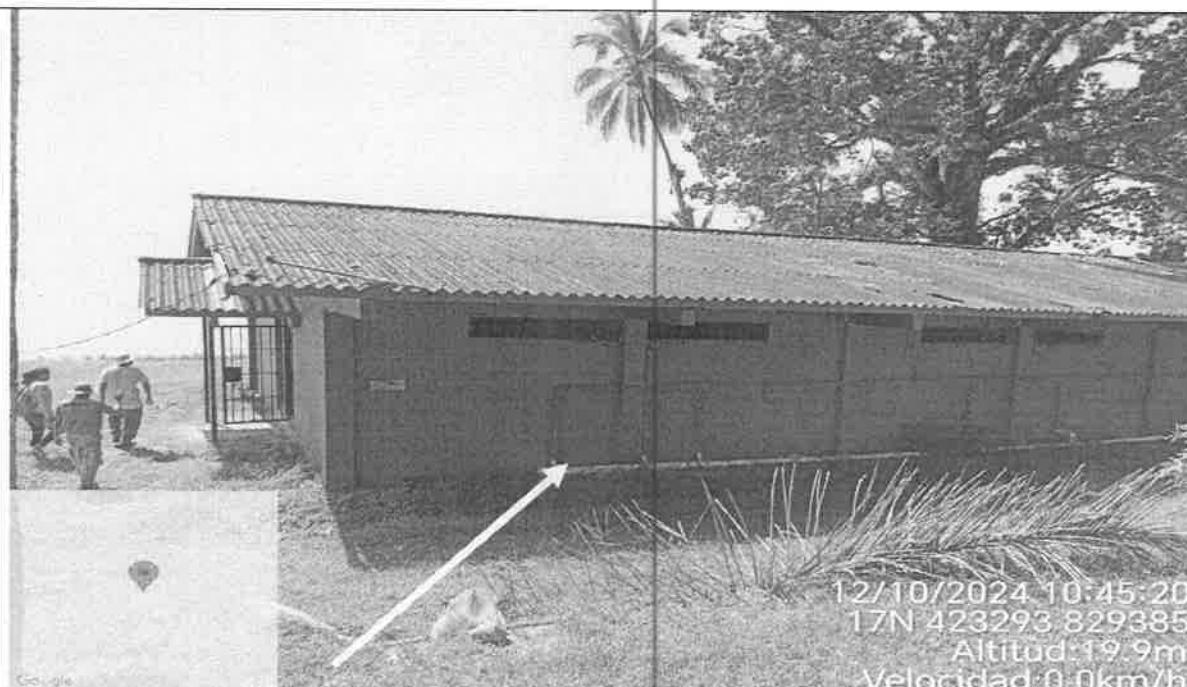
Punto:4  
423293  
829385

- Preventiva Sur (cárcel): Al igual que la Preventiva norte, este edificio presenta aspecto de remodelación estructural lo cual implica una intervención mínima, las celdas presentan camas tipo litera de concreto y tienen un inodoro visiblemente de Acero inoxidable, en sus laterales exteriores se mantienen tuberías de drenaje que se conectan a un tanque séptico ubicado en la coordenada 17N X: 423268, Y: 829363, Según se informó la parte consultora dicho tanque séptico será clausurado. Cabe señalar que tanto las paredes, pisos y techos de esta edificación se observan en buen estado.

Foto. 5 Vista exterior del edificio preventiva sur. Se observa Tuberias conectadas a un tanque septico.

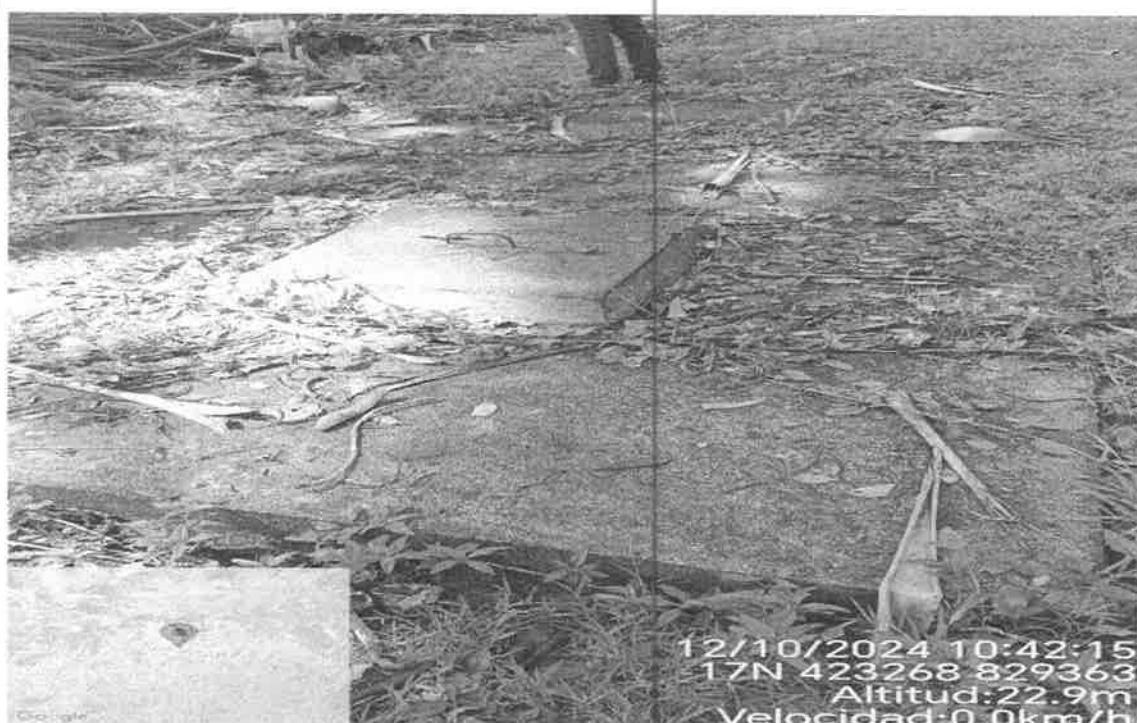
Foto. 6 Tanque septico, conectado con el edificio preventiva sur.

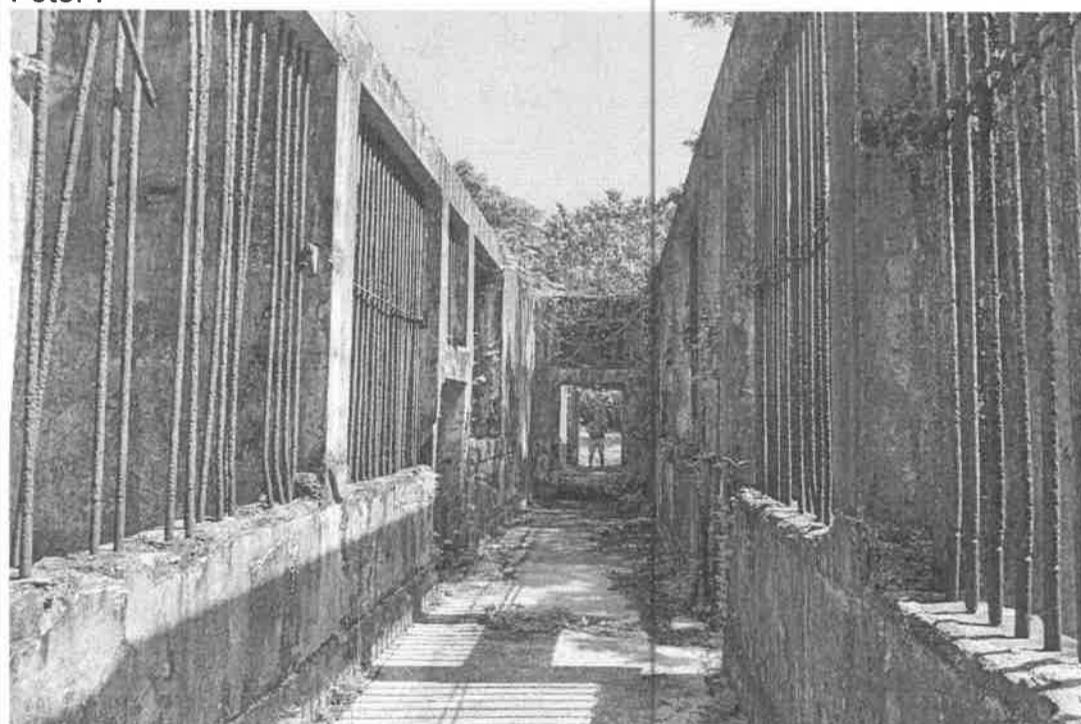
- Penitenciaria Original (Cárcel): esta estructura presenta las paredes originales, su mejora implica labores de mantenimiento, consolidación de ruina y techo moderno. En esta ruina se ubica un árbol de cenízaro (*Samanea samán*).

Fig. 8 Penitenciaría original.

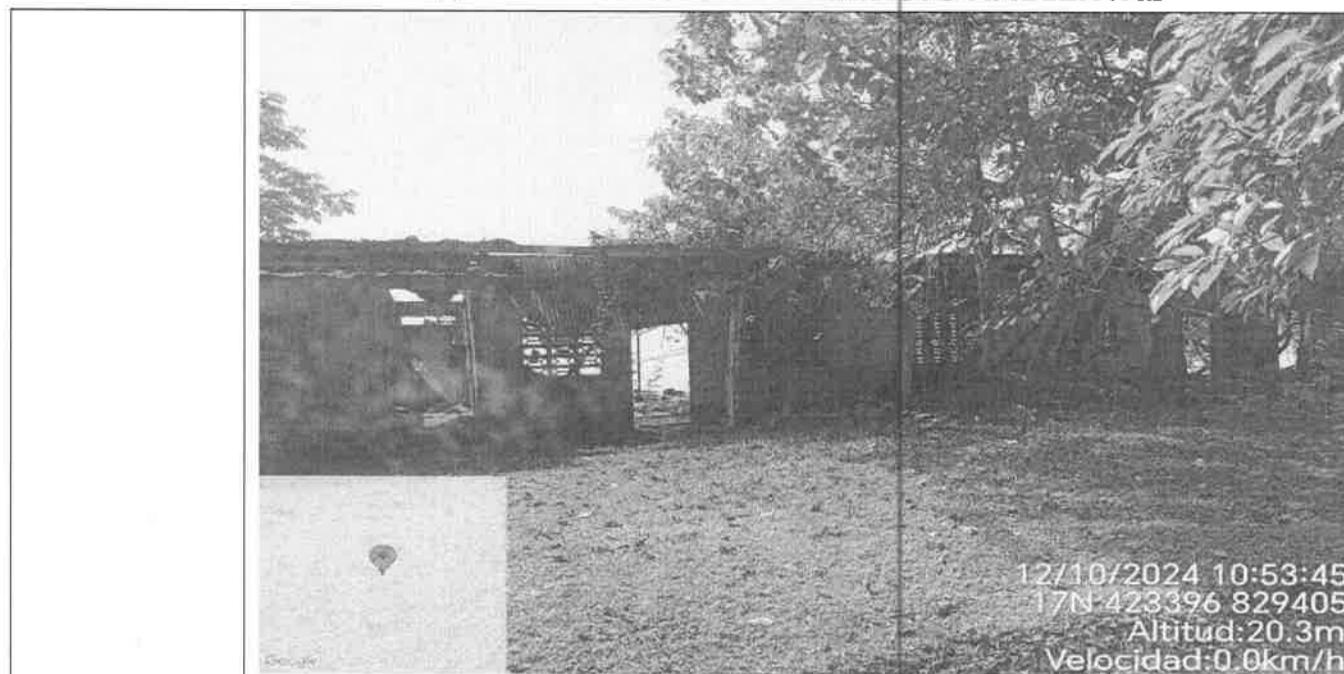
- Edificio de Escuela y barbería: esta ruina mantiene una pared y parte de techo (zinc), comparativamente con las otras ruinas, estas podrían representar un riesgo mayor.

Foto. 9 Vista de ruinas de escuela y barbería.

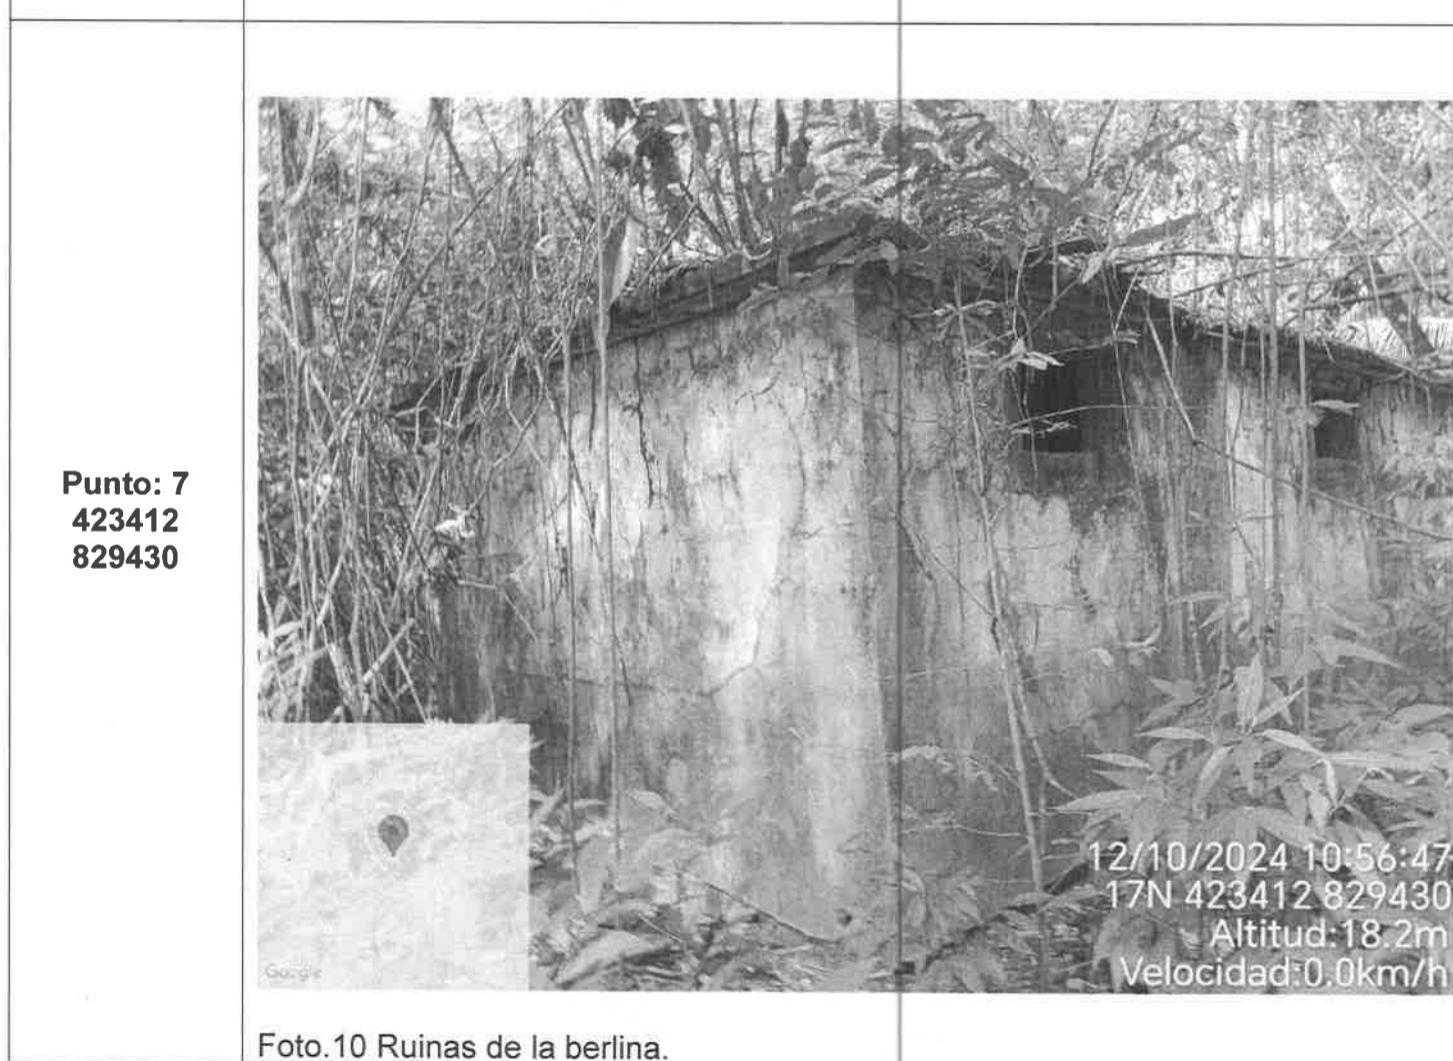
- Berlina o celda de castigo: en esta ruina se realizará mantenimiento y consolidación.
- Edificio de panadería: esta ruina prácticamente no existe, se observaron algunos vestigios de pisos, paredes y láminas de zinc. El sitio se encuentra cubierto de árboles y en el suelo se evidencian cavidades realizadas por crustáceos (cangrejos). En esta ruina se propone realizar un mantenimiento y consolidación.

Foto.10 Ruinas de la berlina.

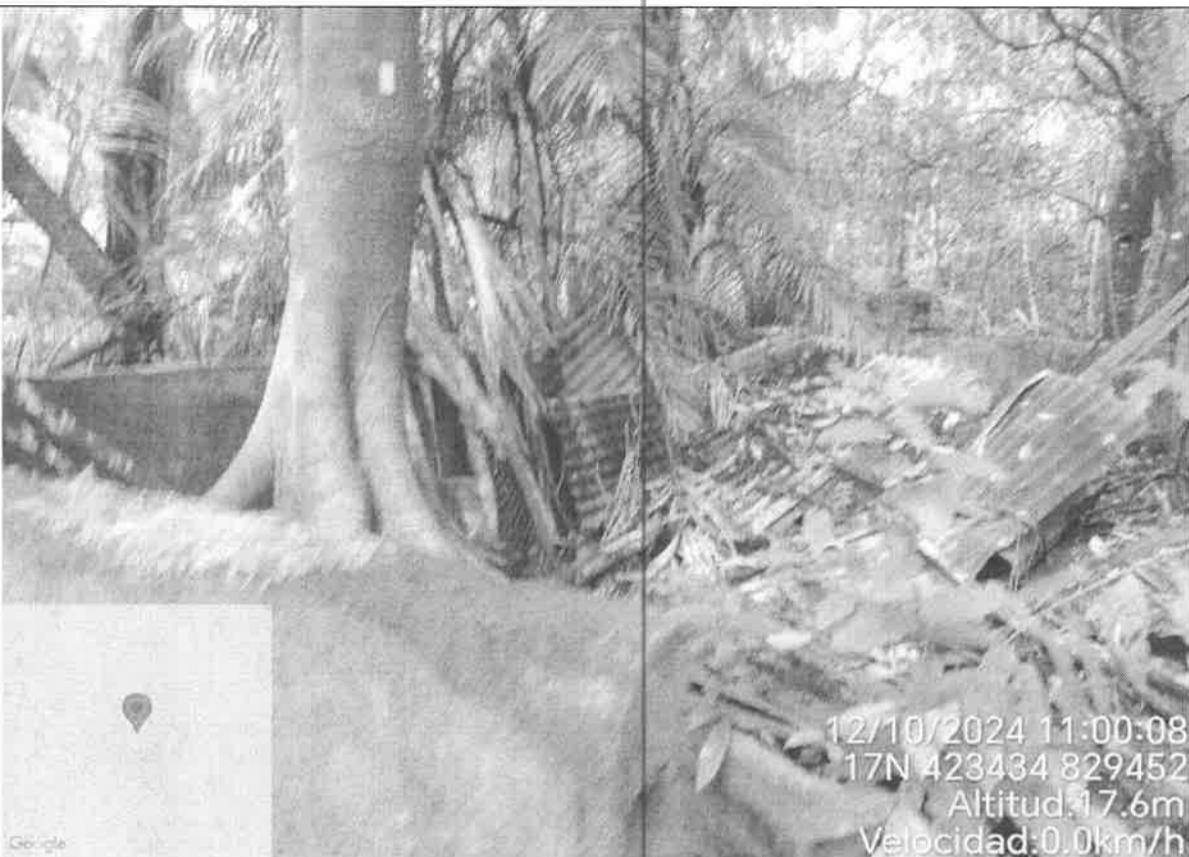
Punto: 8  
423434  
829452

Foto. 11 Ruinas de edificio de panadería, se observa arboles dentro de la infraestructura, en suelo cavidades de cangrejos.

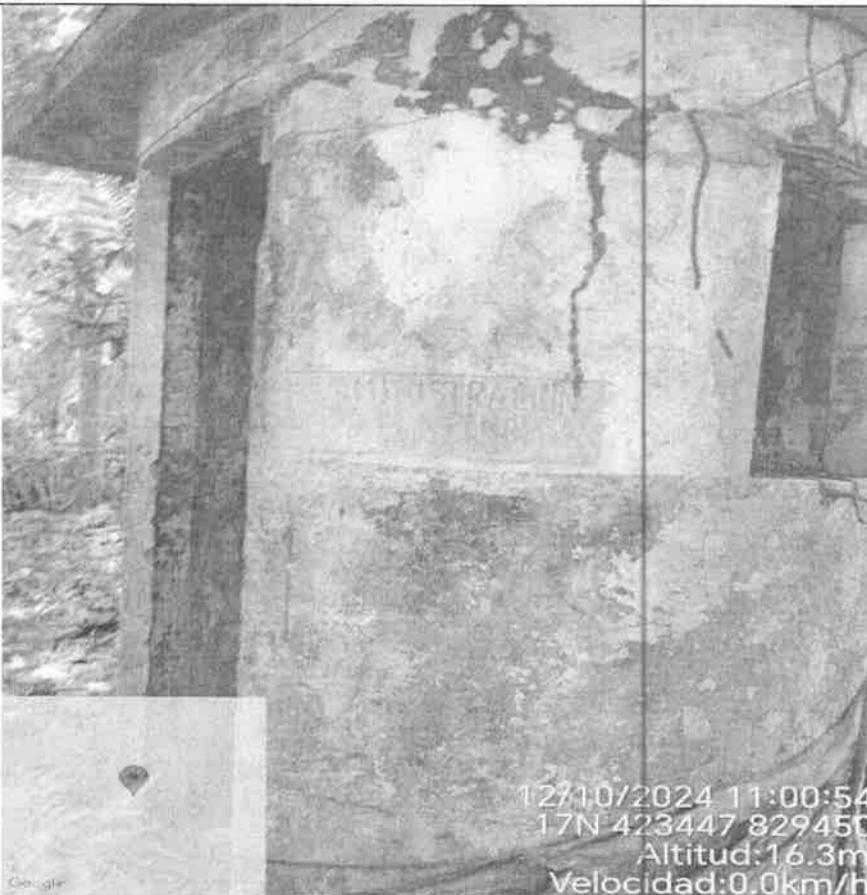
Punto: 9  
423447  
829450

- Garita: la integridad de esta ruina no se encuentra muy deteriorada, es un espacio relativamente pequeño y su mejora incluye mantenimiento y consolidación.

Foto. 12 Vista de ruina la garita.

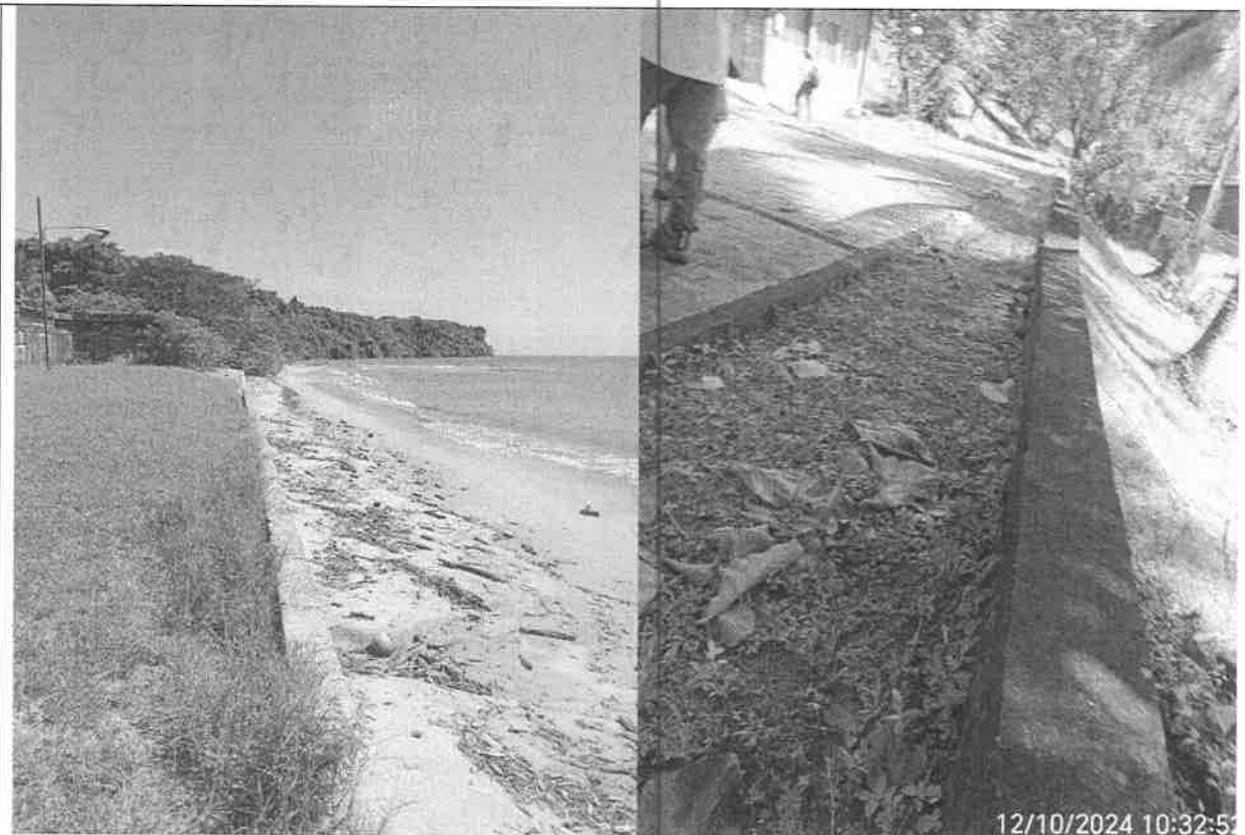
- Se rehabilitan tres escaleras y se reforzarán los dos muros existentes, uno que limita con zona de alta marea y otro entre la vereda y la enfermería, iglesia, preventiva sur y penitenciaria. De acuerdo al equipo consultor el muro que limita con la playa será intervenido para darle mayor altura.

Foto. 13 y 14 de izq. a deR. Muro colindante a la playa y muro entre la vereda y ruinas de enfermería, iglesia, preventiva sur y penitenciaría original.

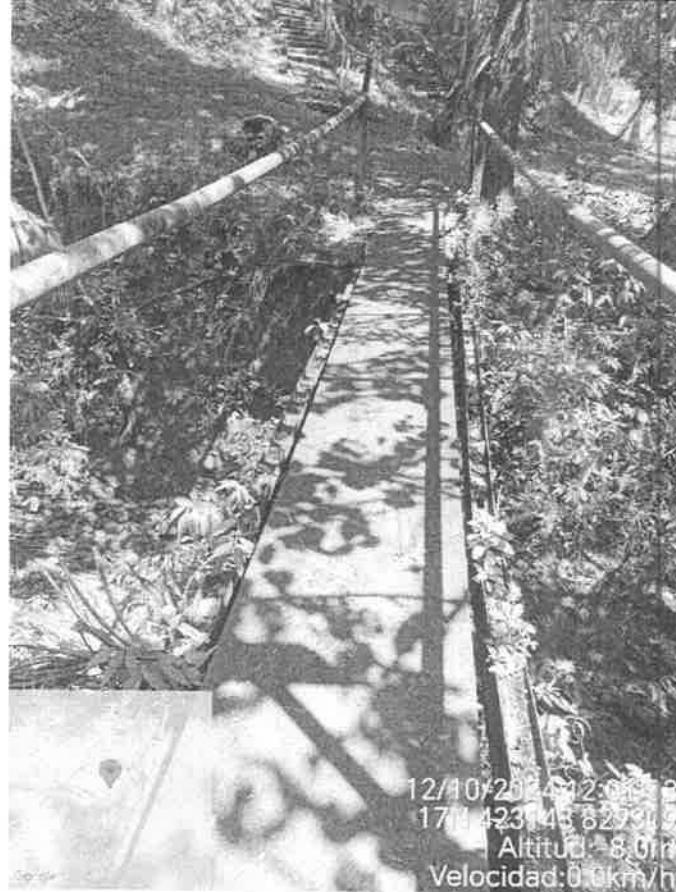
Punto: 10  
423148  
829309

- Para las conexiones internas, se identificaron dos puentes: uno ubicado en las coordenadas X: 423143; Y: 829309, al inicio del recorrido, este curso de agua no presentaba caudal y otro ubicado en las coordenadas X: 423435; Y: 829434 próximo a la Garita. En este, se observó un caudal constante.

Foto . 15 Puentes que serán intervenidos Izq. Inicio de proyecto, Der. Proximo al final del proyecto.

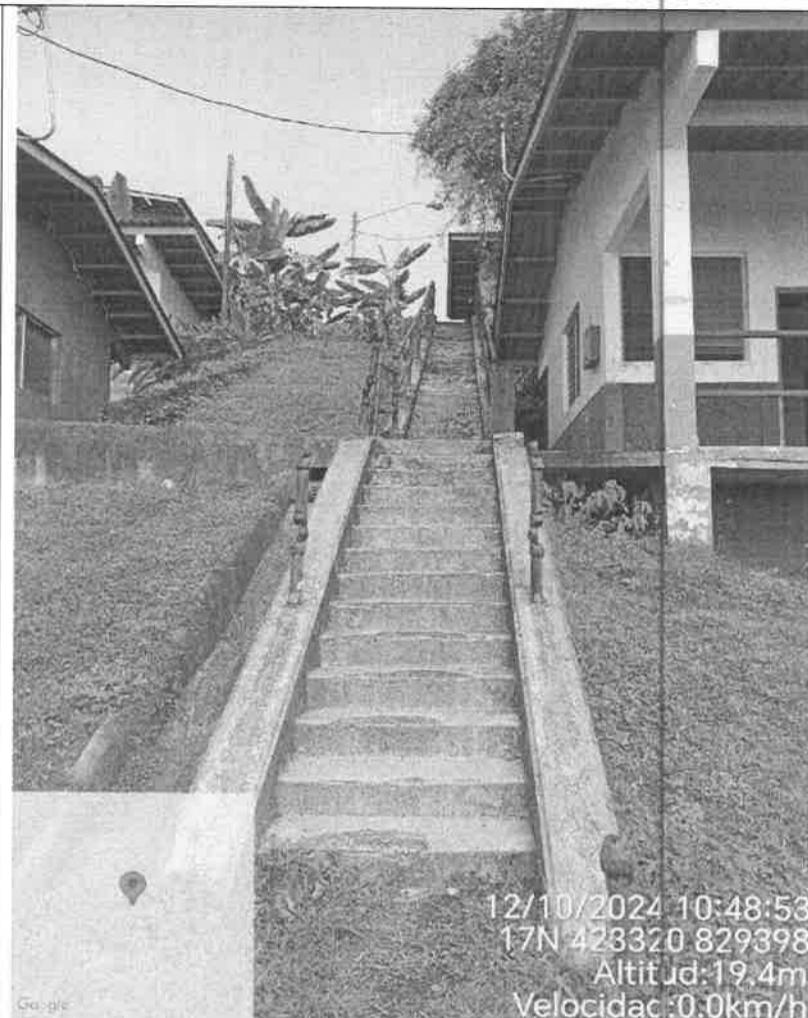
Punto: 11  
423320  
829398

Foto. 16 Escalera a remodelar.

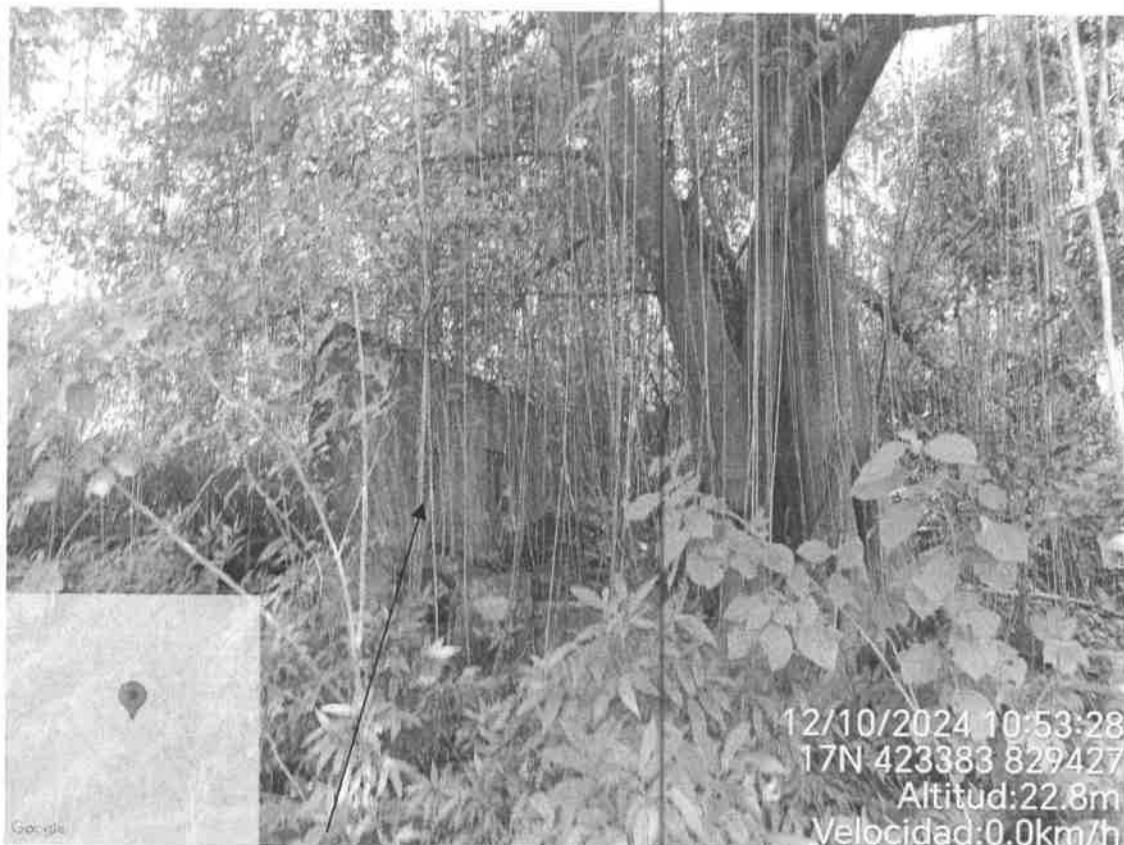
Punto: 12  
423412  
829430

- Aserradero: no se contempló esta estructura entre las ruinas a mejorar.
- En las coordenadas 17 N X: 423363, Y: 829414, se observó una estructura deteriorada, según el plano (Planta de edificio a intervenir) corresponde al gimnasio y no será intervenido.

Fig. 13 infraestructura de concreto no contemplada ne el EsIA.

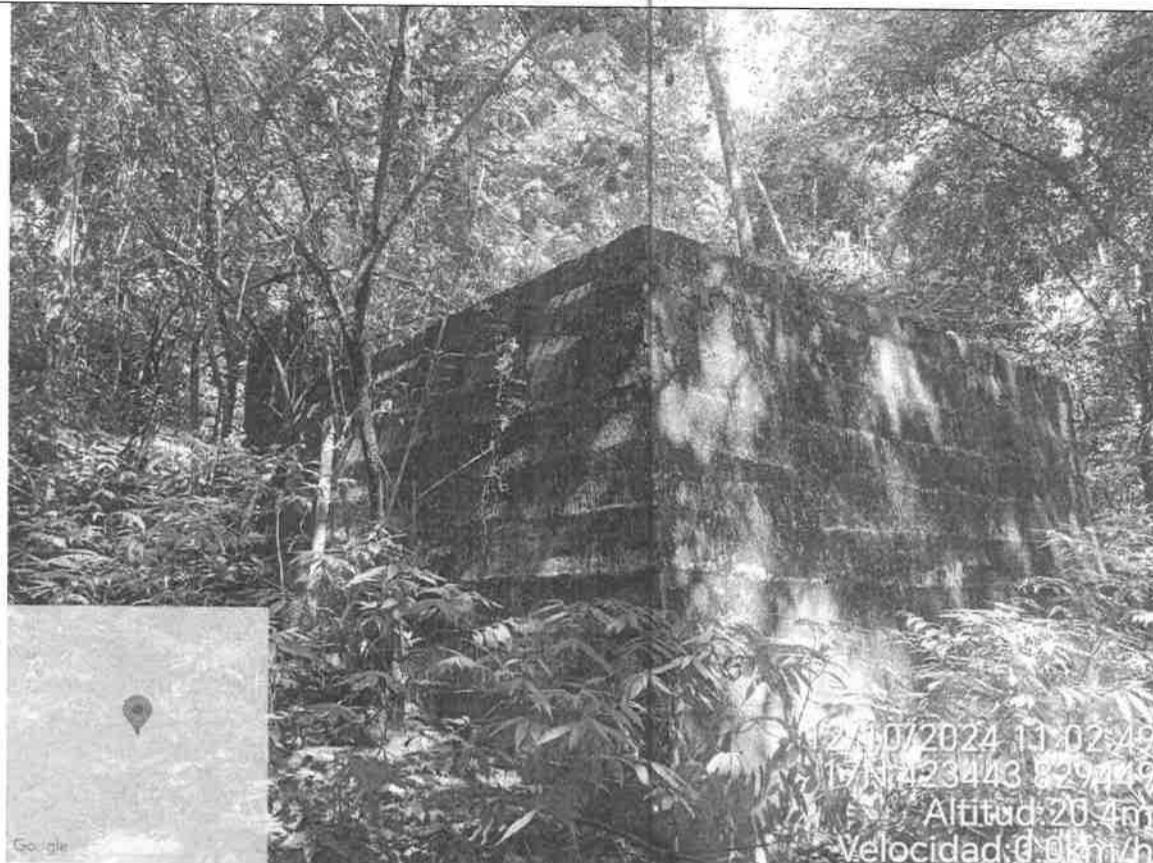
Punto: 13  
423412  
829430

- La vereda actualmente es de ladrillo y solo se le realizará una limpieza.
- Tanque de reserva de agua: esta estructura no se contempló entre las ruinas a mejorar. Dicha estructura se localiza en las coordenadas 17 N X: 423443; Y: 899449, cerca de la desembocadura de cuerpo de agua superficial.

Fig. 14 Noria o tanque de agua.

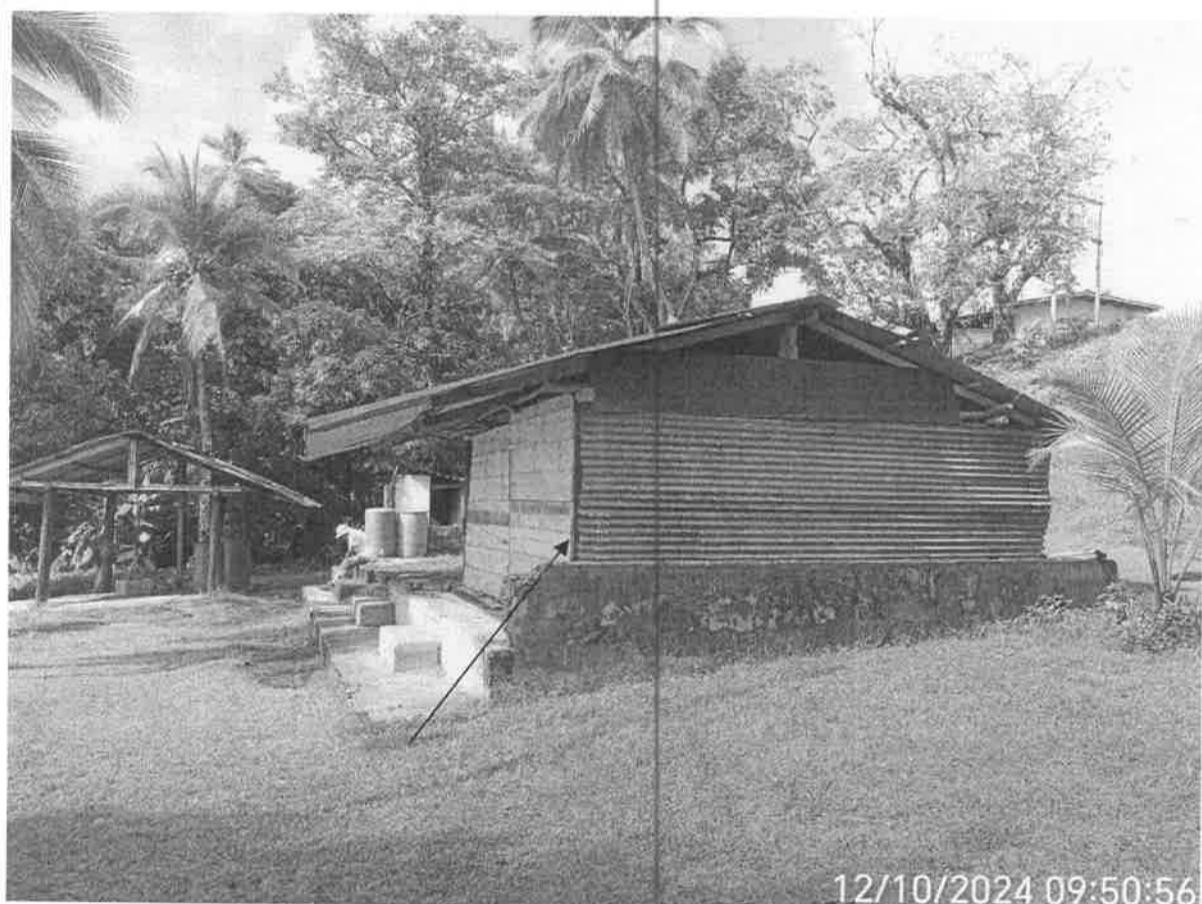
- Se identificó una estructura denominada depósito y otra caseta de zinc las cuales no se contemplan en el Estudio de Impacto Ambiental y se ubican en la entrada sitio de proyecto (Coordenadas 17N X: 423154, Y: 829297).

Fig. 15 Infraestructura existente al inicio del área de proyecto. (Deposito)

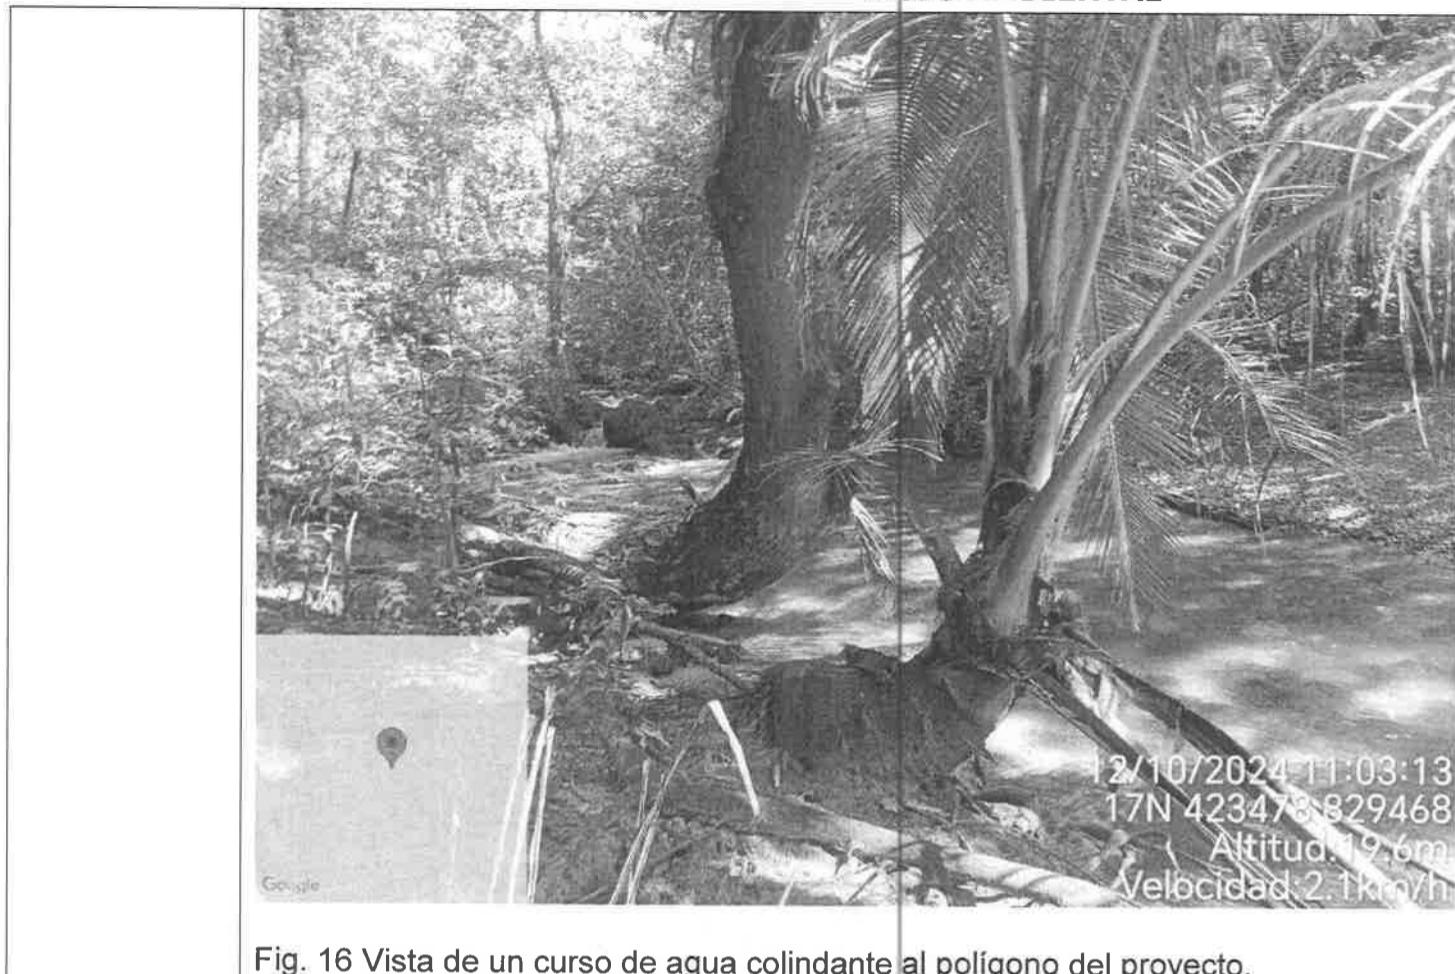
- Con relación al muelle, considerar que, durante la marea baja, las embarcaciones arriban lejos de la orilla.
- En las coordenadas 17N X: 423478; Y: 829468, se ubica un curso de agua superficial, el cual no se detalló en el Estudio de Impacto Ambiental.

Fig. 16 Vista de un curso de agua colindante al polígono del proyecto.
