Informe de Ensayo Ruido Ambiental

INGENIERÍA CONTINENTAL, S.A. Guna Yala

FECHA: 05 y 06 de febrero de 2019
TIPO DE ESTUDIO: Ambiental
CLASIFICACIÓN: Línea Base
NÚMERO DE INFORME: 2019-001-B434
NÚMERO DE PROPUESTA: 2019-A342-001 V0
REDACTADO POR: Ing. Yoeli Romero
REVISADO POR: Ing. Juan Icaza

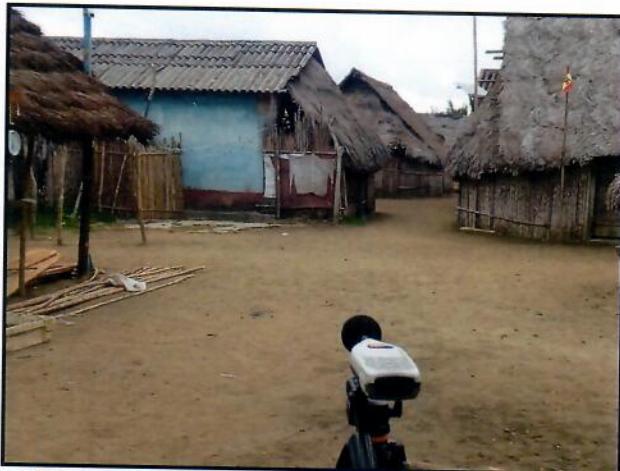
Punto 1, Lado Este de la Isla Tupile, frente a la isla Mirya

Lado Este de la Isla Tupile, frente a la Isla Mirya	Zona	Coordenadas UTM (WGS84)	Duración	
			17P	812773 m E 1028627 m N
Condiciones atmosféricas durante la medición

Descripción cuantitativa				Descripción cualitativa
Humedad relativa (%)	Velocidad del viento (m/s)	Presión Barométrica (mm de Hg)	Temperatura (°C)	Cielo nublado. Superficie cubierta de arena y piedra, por lo cual se considera mixta. Altura del instrumento respecto a la fuente, no significativa.
82,3	2,0	759,0	27,2	El ruido de esta fuente se considera continuo.

Condiciones que pudieron afectar la medición: Personas conversando, ruido de motores de de lancha.

Resultados de las mediciones en dBA				Observaciones
L _{eq}	L _{max}	L _{min}	L ₉₀	Ninguna.
62,0	83,9	44,9	50,2

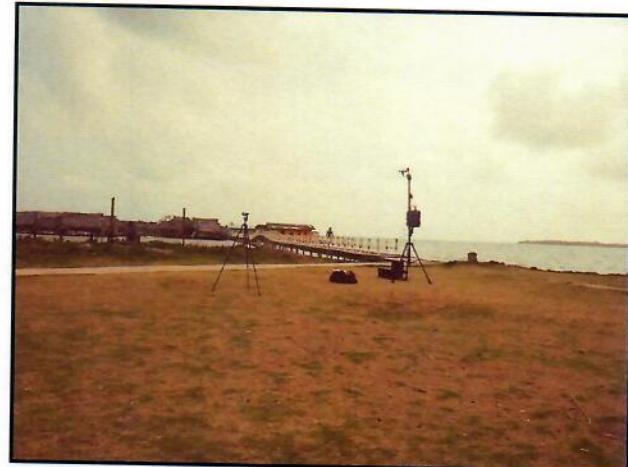
Punto en tierra firme, frente a la Isla Malatupu - Sarandi

Punto en tierra firme, frente a la Isla Mulatupu - Sasardi	Zona	Coordenadas UTM (WGS84)	Duración	
			18P	197233 m E 989673 m N
Condiciones atmosféricas durante la medición

Descripción cuantitativa				Descripción cualitativa
Humedad relativa (%)	Velocidad del viento (m/s)	Presión Barométrica (mm de Hg)	Temperatura (°C)	Cielo parcialmente nublado. Superficie cubierta de arena, piedra, césped, por lo cual se considera mixta. Altura del instrumento respecto a la fuente, no significativa.
73,5	1,5	759,5	28,0	El ruido de esta fuente se considera continuo.

Condiciones que pudieron afectar la medición: Canto de aves, pasos de personas.

Resultados de las mediciones en dBA				Observaciones
L _{eq}	L _{max}	L _{min}	L ₉₀	Ninguna.
53,4	68,6	47,0	49,0

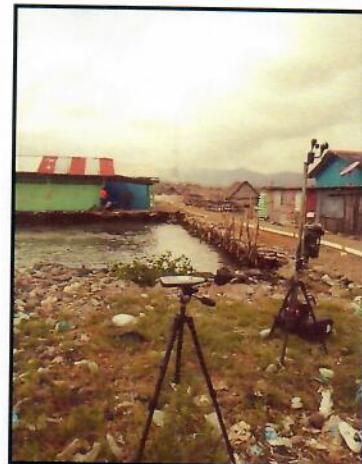
Parte Sur de la Isla Mulatupu – Sasardi, inicio del puente peatonal existente

Punto No.3 en horario diurno				Zona	Coordenadas UTM (WGS84)	Duración	
Parte Sur de la Isla Mulatupu - Sasardi, inicio del puente peatonal existente				17P	812773 m E	Inicio	Final
					1028627 m N	07:30 a. m.	08:30 a. m.
Condiciones atmosféricas durante la medición							
Descripción cuantitativa				Descripción cualitativa			
Humedad relativa (%)	Velocidad del viento (m/s)	Presión Barométrica (mm de Hg)	Temperatura (°C)	Cielo parcialmente nublado. Superficie cubierta de arena, concreto y piedra, por lo cual se considera mixta. Altura del instrumento respecto a la fuente, no significativa. El ruido de esta fuente se considera continuo.			
70,7	1,9	759,0	29,3				
Condiciones que pudieron afectar la medición: Pasos de personas, ruido de motores de de lancha.							
Resultados de las mediciones en dBA				Observaciones			
L _{eq}	L _{max}	L _{min}	L ₉₀	Ninguna.			
54,0	69,5	46,6	49,6
