**MEMORANDO-DRPO-SEIA-360-2024**

**INFORME TÉCNICO DE INSPECCIÓN Y EVALUACIÓN DRPO-SEIA-Nº. 336-**  
**16-12-2024.**

PROYECTO:	DISEÑO Y CONSTRUCCIÓN DE LA AMPLIACIÓN Y MEJORAS A LA PLANTA POTABILIZADORA DE MENDOZA DE LA CHORRERA, PANAMÁ OESTE/PUENTE SOBRE EL RÍO CAÑO QUEBRADO.																																			
PROMOTOR:	AUTORIDAD DEL CANAL DE PANAMÁ (ACP)																																			
REPRESENTANTE LEGAL	RICAURTE VÁSQUEZ																																			
CATEGORÍA:	II																																			
LOCALIZACIÓN DEL PROYECTO:	CORREGIMIENTO DE HERRERA Y MENDOZA, DISTRITO DE LA CHORRERA, PROVINCIA DE PANAMÁ OESTE.																																			
FECHA DE INSPECCIÓN	11 DE DICIEMBRE DE 2024																																			
FECHA DE INFORME:	16 DE DICIEMBRE DE 2024																																			
EXPEDIENTE DRPM:	DRPO-INFRA-471-2024																																			
EXPEDIENTE DEIA:	DEIA-II-F-085-2024																																			
PARTICIPANTES

**INFORME TÉCNICO DE EVALUACIÓN DE EsIA DRPO-SSH-177-2024.**

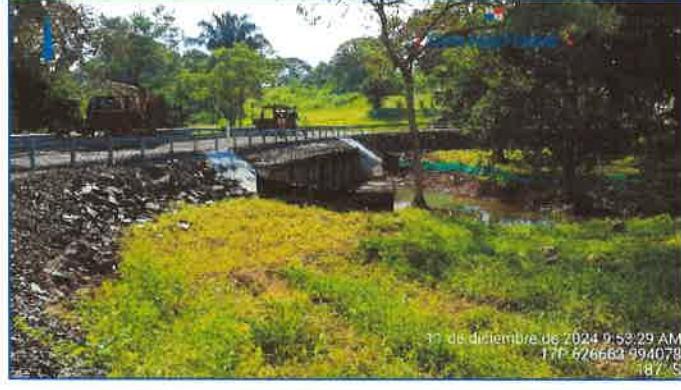
<p><b>Foto No.2.</b> Vado Temporal.</p>
626674 m E 994082 m N

En la descripción del estudio de impacto ambiental se menciona que, *se tendrá un vado para mantener el tráfico fluido durante el proceso de desinstalación de la estructura del puente existente y subsecuentemente, la construcción del nuevo puente sobre el río Caño Quebrado.*

*Este vado estará operativo única y exclusivamente durante la fase de construcción del nuevo puente. Una vez que el puente esté operativo, el vado será desinstalado.*

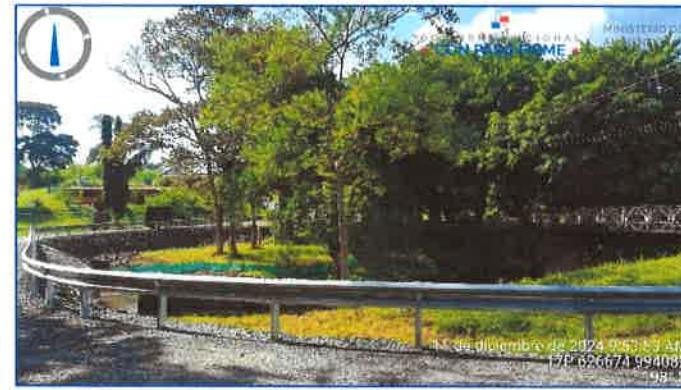
<p><b>Foto No. 3.</b> Vegetación existente en los predios del proyecto.</p>

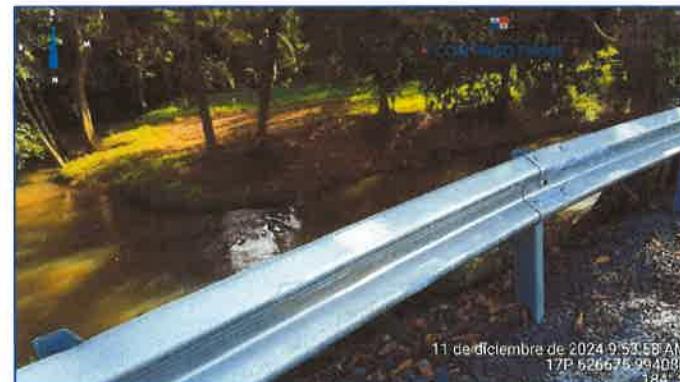
Calidad de agua: En el área de donde se planea construir el puente, se observa el potencial de hidrógeno para el punto muestreado, se encuentra dentro del rango característico de aguas no contaminadas y de igual forma se encuentra dentro de los límites permisibles establecidos en el Decreto Ejecutivo 75. Los Sólidos suspendidos totales (SST), de los sitios muestreados cumplen con el límite máximo permisible, no hay evidencia de concentraciones altas de sólidos en los sitios. Los Coliformes Totales, se encontraron elevados niveles de coliformes totales en todos los puntos muestreados, indicando aportes desde el entorno. La elevada presencia de bacterias se relaciona con los niveles de Demanda Bioquímica de Oxígeno que igualan el límite de la normativa. La Demanda bioquímica de oxígeno (DBO), en el punto monitoreado se encuentran por encima del límite permisible, lo que nos indica que el agua al momento de realizar el muestreo estos cuerpos no tienen capacidad de disolver oxígeno presente en ella, con lo que se puede concluir que estos puntos se encuentran contaminados. Dentro de los predios se evidencio el Río Caño Quebrado, el cual se evidencio con turbiedad, partículas suspendidas y sedimentación.

Foto No. 4. Río Caño Quebrado, con turbiedad.

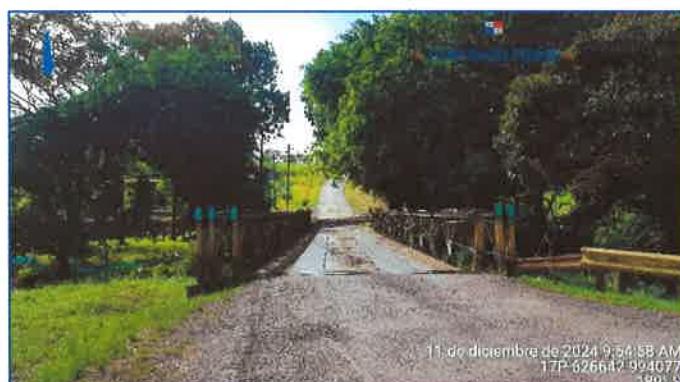
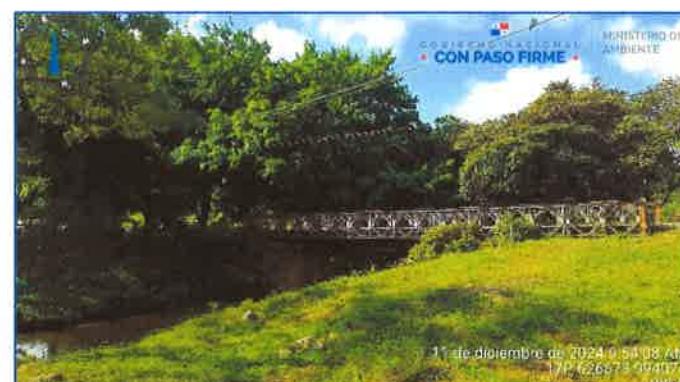
Ruido: El ruido que se percibió se debió al paso de los vehículos por el puente Bailey.

Foto No. 5 y 6. Puente Tipo Bailey sobre el Río Caño Quebrado

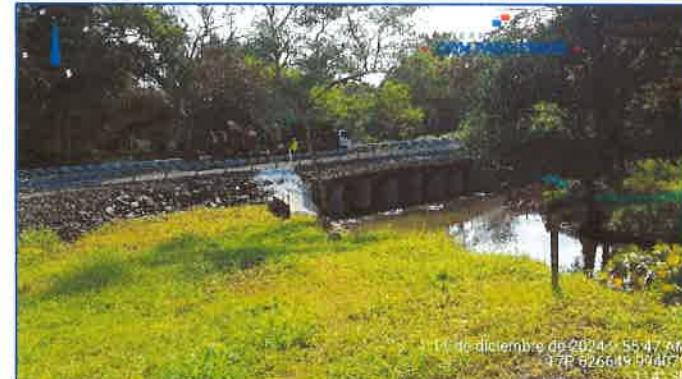
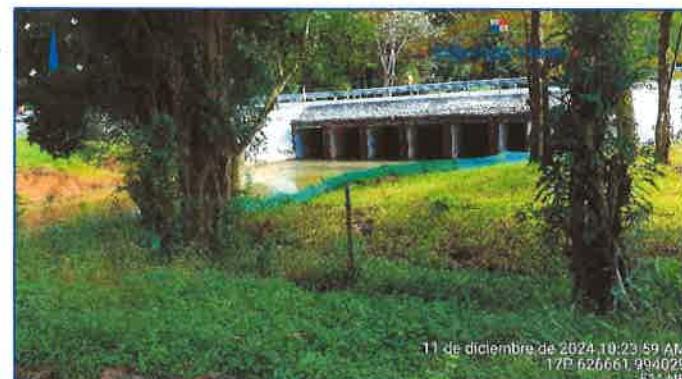
Foto No. 7 y 8. Estructura de Vado con contenedores tipo High Cube.

- ✓ *Identificar el cambio de la instalación de tuberías para el manejo del flujo de la escorrentía fluvial y que se utilizarán nueve (9) tuberías de hormigón reforzado clase v, diámetro interno de 84 pulgadas o 2130 mm, con la capacidad suficiente para permitir el paso libre y seguro del caudal del río; por siete (7) contenedores de 2.69 mts., por 7.20 mts., de ancho tipo High Cube.*

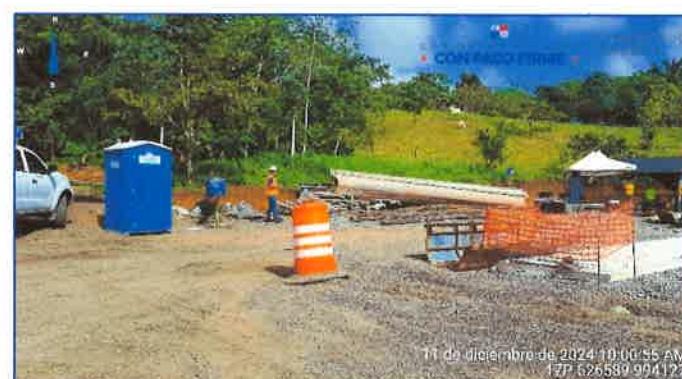
Foto No. 9. Campamento del proyecto

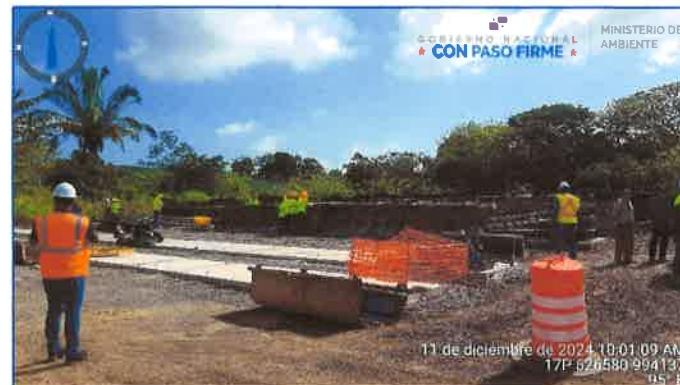
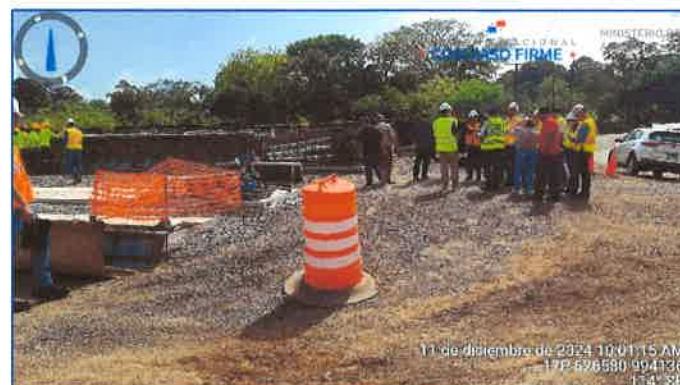
Foto No. 10 y 11. Prefabricado de Vigas para el Puente en el Campamento Temporal.

- ✓ *La empresa debe aclarar el manejo en la fabricación y almacenamiento de prefabricados de vigas del puente en el área del campamento provisional del proyecto, por lo que deberá contar el promotor con un Plan de emergencia y control con respecto a prevenir incidentes o accidentes al personal que se tendrá, tanto en fase de construcción y operación.*

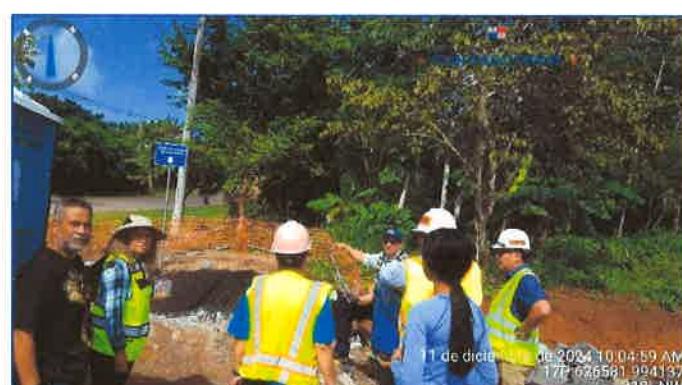
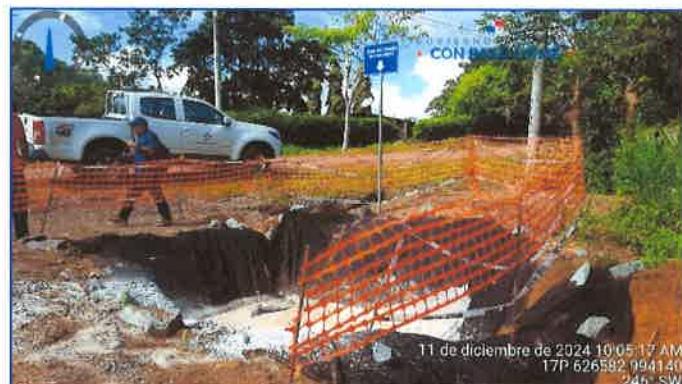
Foto No. 12 y 13. Zona de lavado de concreto

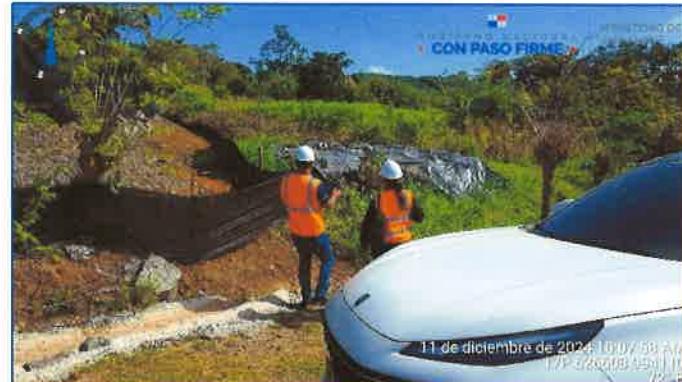
Foto No. 14. Zona de disposición temporal de materiales excedentes.

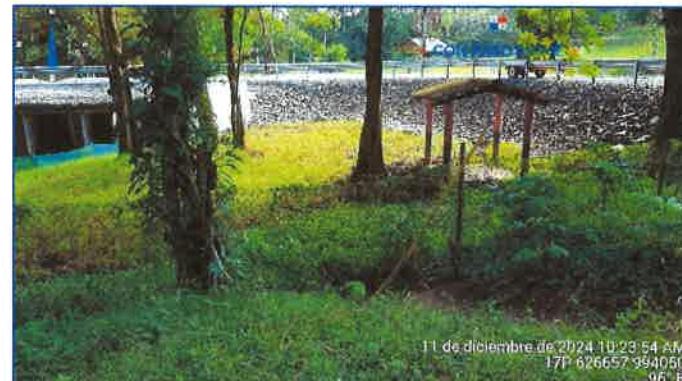
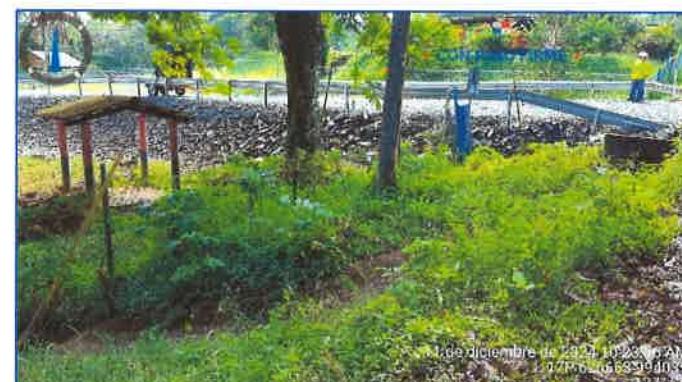
Foto No. 15 y 16. Zona de disposición final de materiales excedentes de la construcción vado.

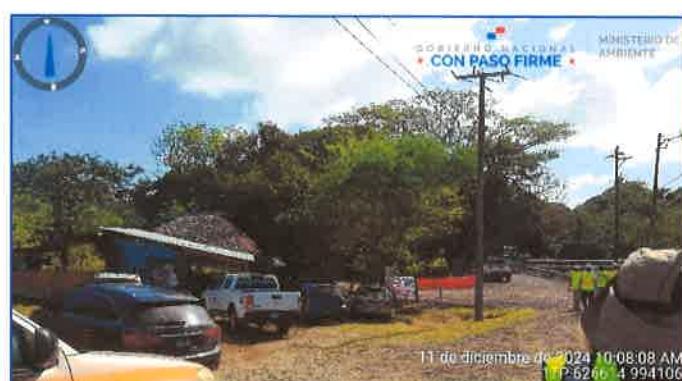
Foto No. 17. Estructura existente de Restaurante en el sitio

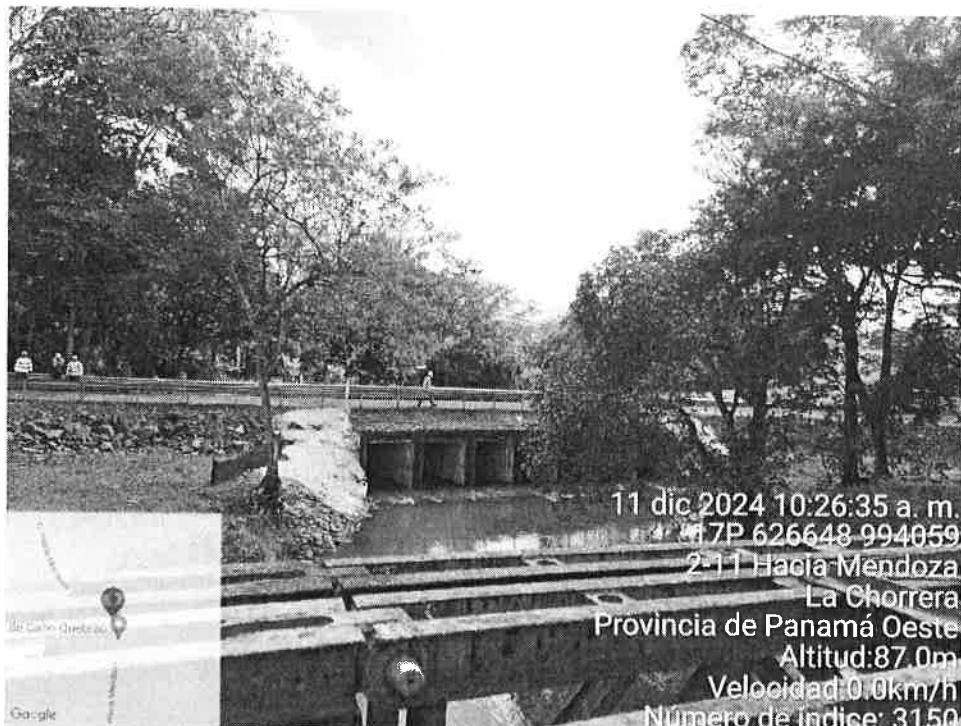
Imagen No. 3: Puente temporal para paso de vehículos. *Fuente:* Inspección realizada el 11 de diciembre de 2024.

- Que actualmente se está finiquitando, la construcción del puente temporal (el mismo cuenta con la autorización del Ministerio de Ambiente) que se utilizará mientras se construye el puente permanente sobre el río Caño Quebrado.

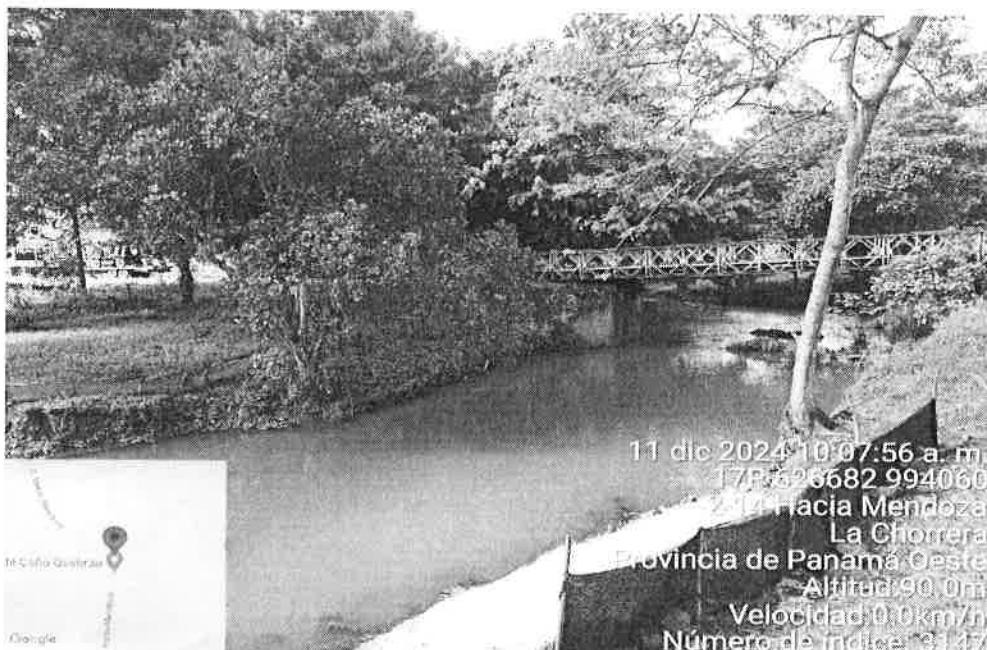
Imagen No. 4: Se observa fuente hídrica río Caño Quebrado y puente existente el cual será reemplazado. *Fuente:* Inspección realizada el 11 de diciembre de 2024.

- Que el proyecto "**DISEÑO Y CONSTRUCCIÓN DE LA AMPLIACIÓN Y MEJORAS A LA PLANTA POTABILIZADORA DE MENDOZA DE LA CHORRERA, PANAMÁ OESTE/PUENTE SOBRE EL RÍO CAÑO QUEBRADO**", se desarrollará sobre el cauce de la fuente hídrica denominada río Caño Quebrado, la cual mantiene un caudal constante de coloración clara y su bosque de protección intacto.

- Que para la realización de la obra en cauce, la promotora deberá tramitar los permisos correspondientes en la Sección de Seguridad Hídrica- MiAMBIENTE Panamá Oeste, según lo establecido en la Resolución DM-0431-2021, de 16 de agosto de 2021.
