ESTUDIO DE IMPACTO AMBIENTAL CATEGORÍA I
“CASA SAN FRANCISCO”

PROMOTORA: Isthmian Investment Corporation

**CASCO ANTIGUO, CORREGIMIENTO DE SAN FELIPE
DISTRITO Y PROVINCIA DE PANAMÁ**
Panamá, enero de 2025

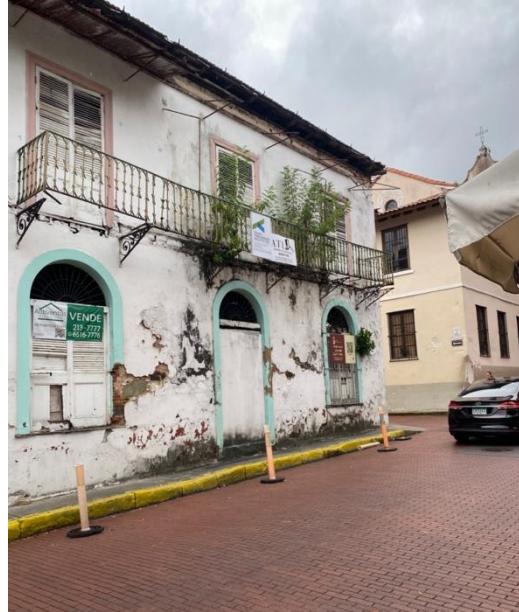
En la actualidad el globo de terreno donde se ubicará el proyecto se encuentra una edificación en estado de deterioro, la cual será restaurada y rehabilitada, siguiendo las normas y lineamientos establecidos por la Oficina para la Restauración y Puesta en Valor del Conjunto Monumental Histórico del Casco Antiguo de la Ciudad de Panamá (OCA), ente que brinda asesoría técnica especializada para los procesos relacionados con la restauración de este Centro Histórico, pero que también busca ofrecer las condiciones para lograr el desarrollo y bienestar de las personas que lo habitan.

Vista actual de la edificación

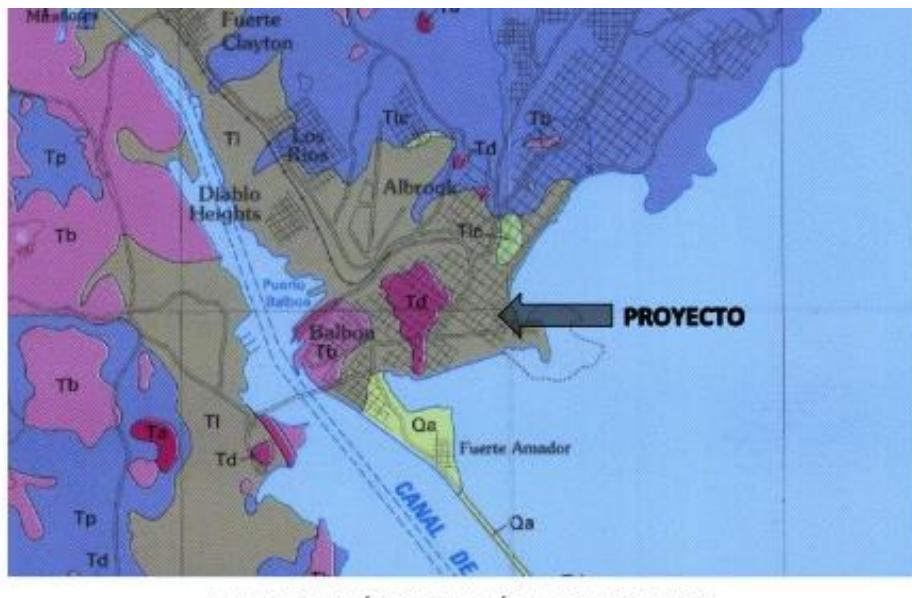
El área estudiada se encuentra en la Formación La Boca (Tl), Mioceno inferior. Compuesta principalmente de Esquito arcilloso, lutita, arenisca, toba y caliza.

MAPA GEOLÓGICO DEL ÁREA DE ESTUDIO

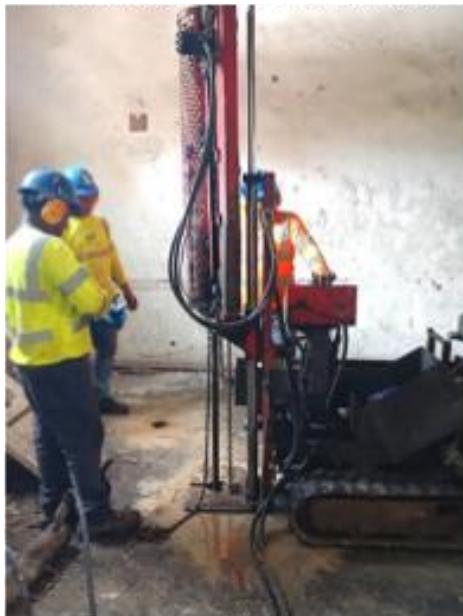
CONDICIÓN DEL SITIO AL MOMENTO DE REALIZAR LAS PERFORACIONES

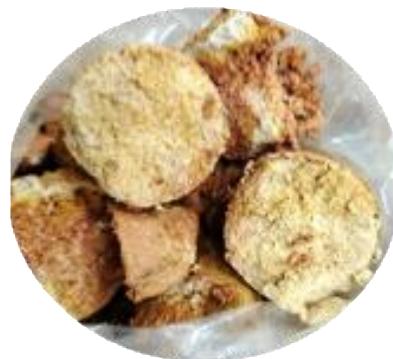
LIMO ARENOSO

ESTRATIGRAFIA TÍPICA DEL SITIO

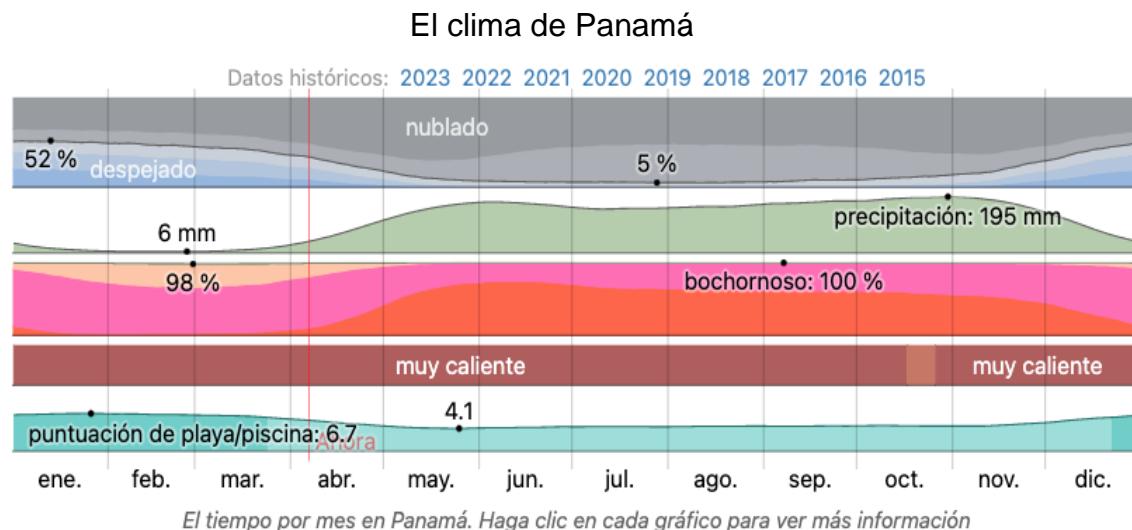
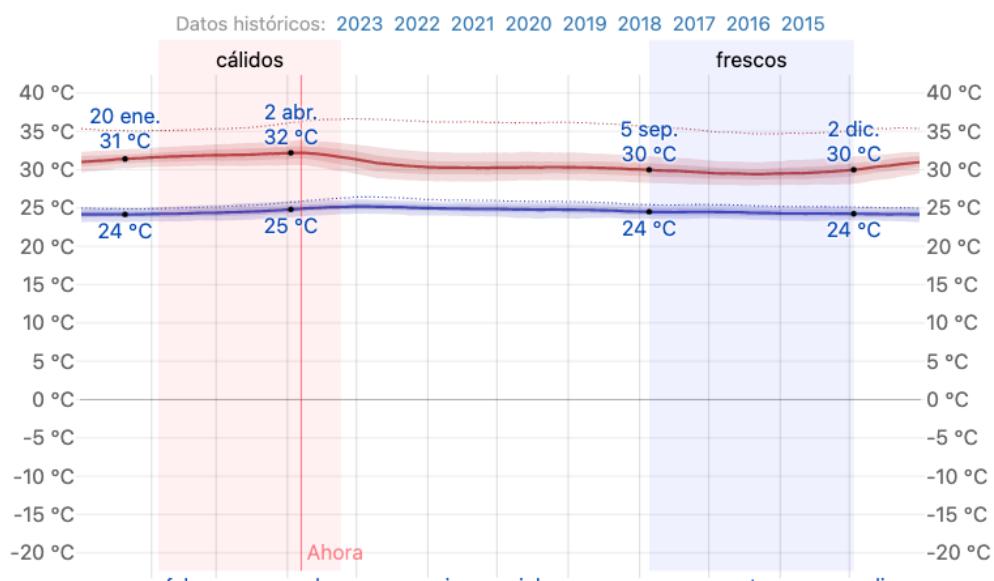
Temperatura máxima y mínima promedio en Panamá

La temperatura máxima (línea roja) y la temperatura mínima (línea azul) promedio diaria con las bandas de los percentiles 25° a 75°, y 10° a 90°. Las líneas delgadas punteadas son las temperaturas promedio percibidas correspondientes.

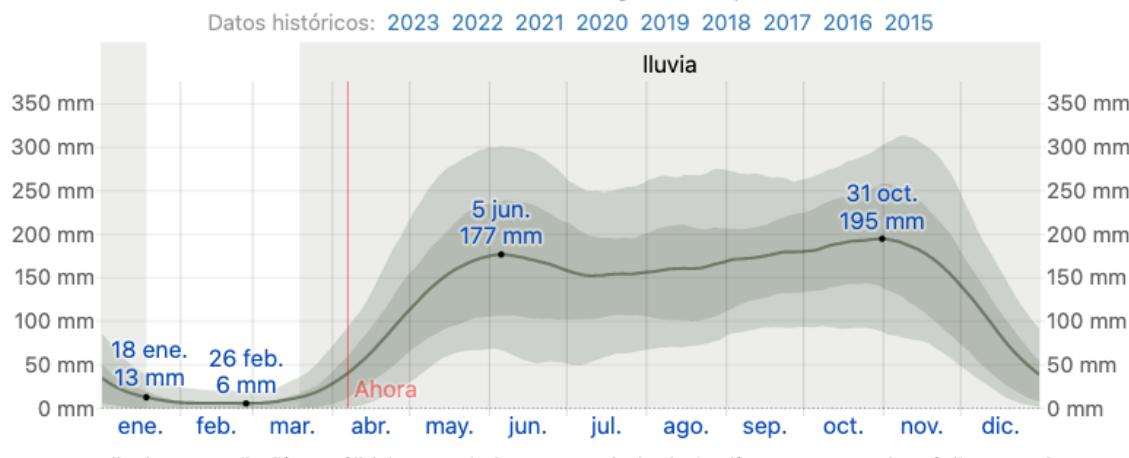
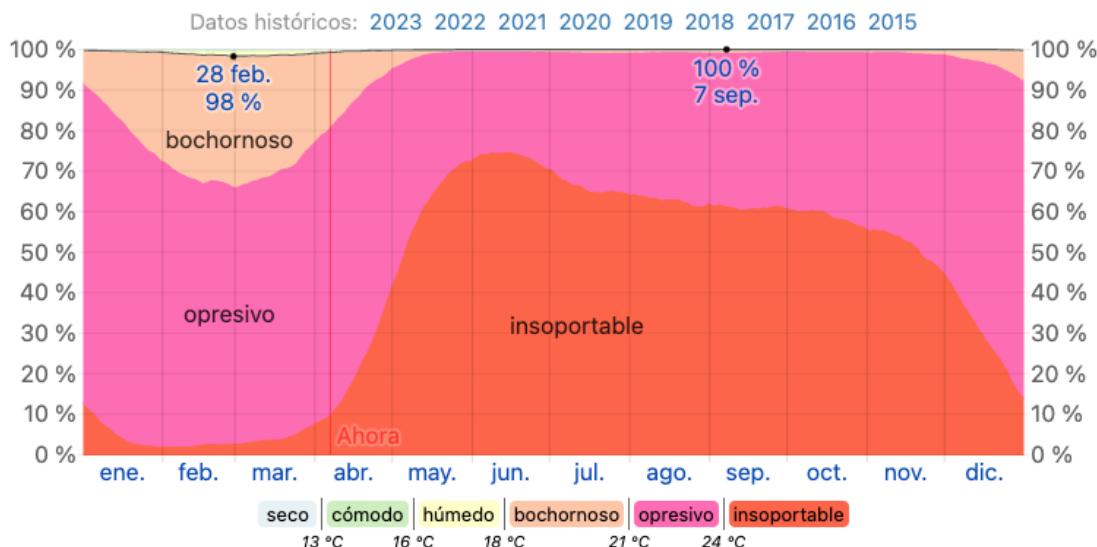
Porcentaje de tiempo por niveles de comodidad de humedad

El porcentaje de tiempo pasado en varios niveles de comodidad de humedad, categorizado por el punto de rocío.

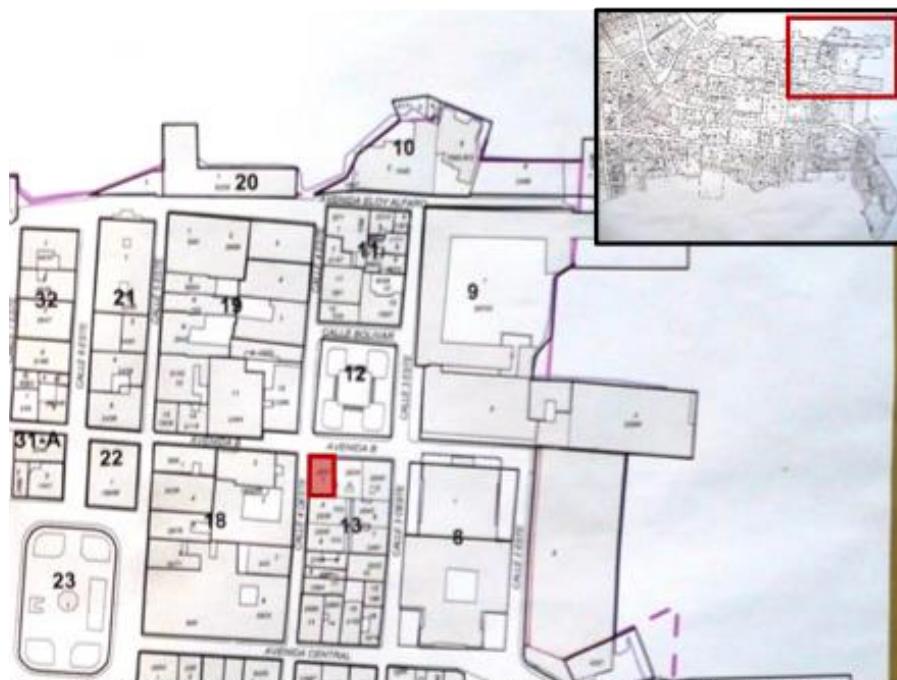
Fig. 1. Plano del Conjunto Monumental Histórico del Casco Antiguo de la Ciudad de Panamá con la ubicación de la finca 2537 de la manzana 13 (dentro del rectángulo rojo).

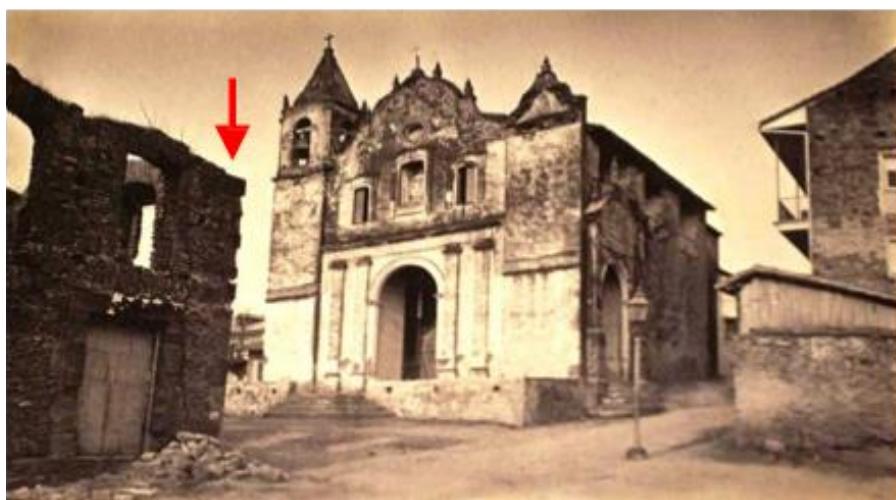
Fig. 6. Foto de 1875 (por Edward Muybridge - La Ciudad Imaginada/Castillero Calvo). La flecha roja indica los restos ruinosos de una antigua estructura de mampostería, de 2 pisos, sobre la citada finca.

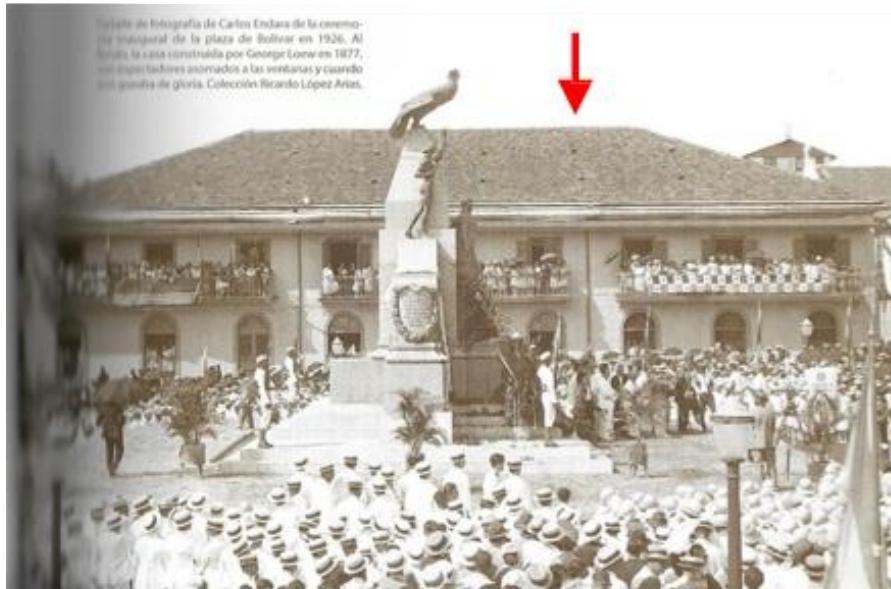
Fig. 9. Foto de 1926 (Colección Ricardo López Arias – La Ciudad Imaginada/Castillero Calvo). La flecha roja indica la nueva casa, construida por George Loew.

Igualmente, el citado libro muestra otra fotografía (de 1926), en la cual se muestra, la citada casa con: ".....espectadores asomados a las ventanas y cuando aún gozaba de gloria" (ver Fig. 9). Por otro lado, el Arq. E. Tejeira Davis (QEPD), establece, en su libro titulado "*Arquitectura Doméstica en Panamá (1640-1940)*" (INAC, 1987), que para 1970, dicha casa pertenecía los "Herederos de Maxime Heurtematte" (ver Anexo 1). En dicho libro, el Arq. Tejeira establece que: "Esta y otras 6 casas adyacentes que ocupan la mitad Norte de esta manzana forman parte de un conjunto construido aparentemente al mismo tiempo y según un mismo esquema. Todo este sector aparece como baldío en el mapa de Tiedemann en 1850, aunque en el 1886 ya figuran las casas actuales. Por la similitud entre balcones de estas casas y los de otra de la década de 1870 ante todo el edificio que una vez fue el Grand Hotel, se puede asumir una fecha de construcción alrededor de 1875. Se desconoce el nombre del arquitecto. El dueño original de ese inmueble y los vecinos fue Maxime Heurtematte, y tras su muerte en 1904, fueron repartidos entre su esposa e hijos. Este inmueble fue heredado por Julieta Heurtematte de Michelangelis, Enriqueta Heurtematte de Loew y Blanca Heurtematte".

Según Tejeira Davis, a casa es “*de tradición colonial modernizada. Por formar parte de un conjunto de casas similares recuerda a urbanizaciones de “town houses” en las ciudades europeas del siglo XIX...*”. Igualmente, se establece que “...las paredes exteriores son de mampostería, los pisos, escaleras y paredes interiores son de madera. En planta baja los vanos tienen arcos de medio punto y son de marco liso; en planta alta los vanos son de dintel plano, con marcos ornamentados. Los vanos de planta baja tienen tragaluces de abanico. Las puertas son de 2 hojas con persianas”. En lo referente al techo, se dice que posee “armadura de madera con techo de tejas francesas. La cubierta tiene pequeñas tejas de ventilación. No forma alero”. Finalmente, se menciona que, “*lo más importante es el balcón. El piso del balcón es de tablas sostenidas por cerchas importadas. Las barandillas son de hierro. Tiene un tejadillo de metal. También notable es una especie de cornisa metálica que corona la fachada*”.

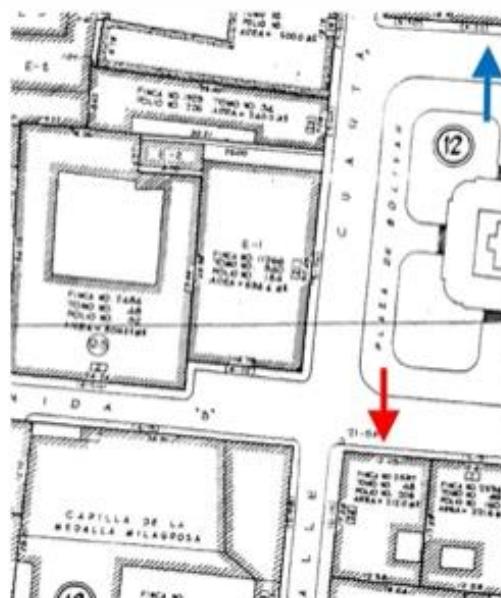
Fig. 11. Extracto del plano Catastral de 1953. Norte magnético indicado con flecha azul. Ubicación de la citada finca indicado con flecha roja. Ya se refleja el diminuto patio interno.

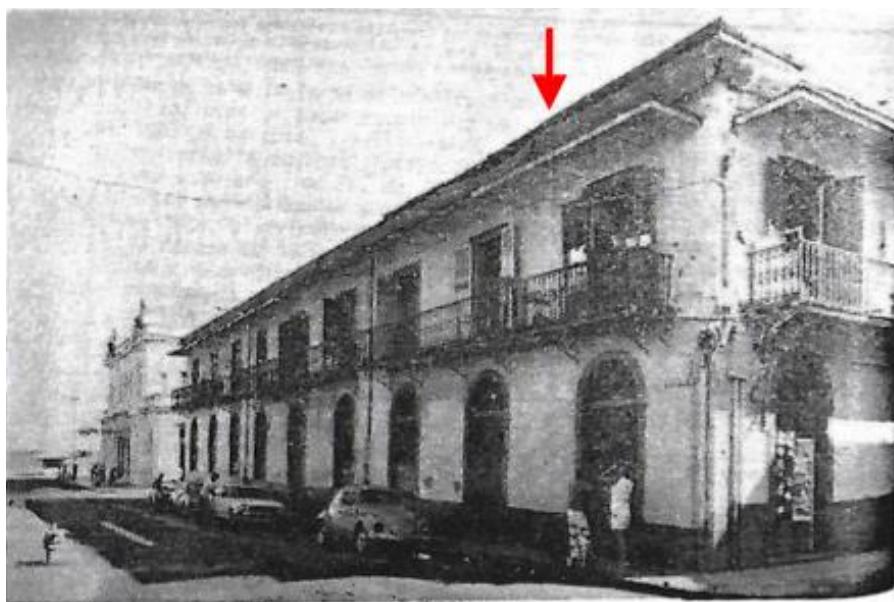
Fig. 12. Foto de 1987 (Tejeira Davis – Arquitectura Doméstica en Panamá (1640-1940)". La flecha roja indica la nueva casa, construida por George Loew.

Por otro lado, una foto de 1987 (del Arq. Tejeira Davis), muestra el estado de las casas, ya bien entrado el siglo XX. Al parecer, para dichas fechas, la propiedad ya se había convertido en casa de inquilinato para entonces. Lo mismo debió haber pasado con las otras 6 casas, junto con las cuales, esta, formaba el citado complejo de "Casas de San Francisco", es decir, las fincas 2535; 2538; 2537; 2534; 2545; 2543 y 2491(ver Fig. 13).

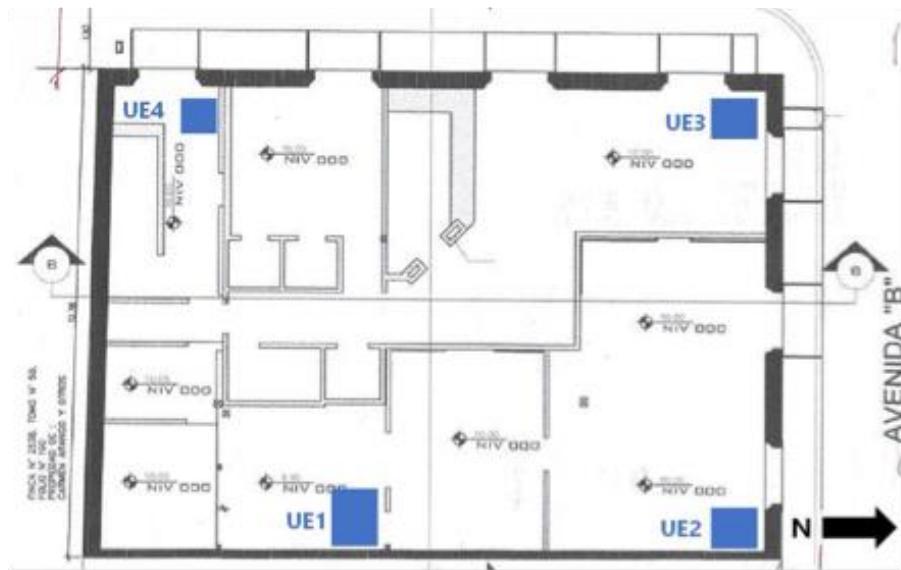
Fig. 15. Plano de la finca 2537 con la ubicación aproximada de las unidades de excavación efectuadas. Fuente: Giovanny Villareal.

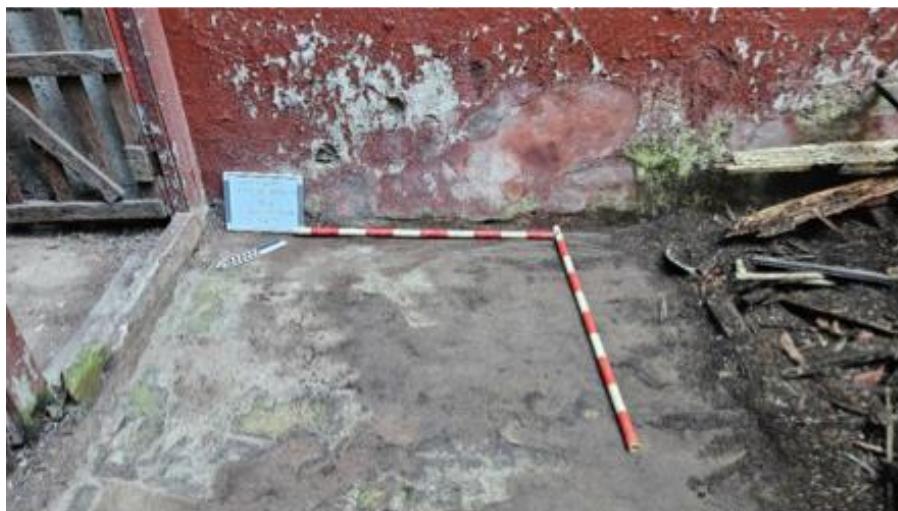
Fig. 16. Fotografía de la UE 1 antes de iniciar la excavación.

La excavación se detuvo a los 116 cmbs debido a que el espacio reducido de la unidad no permitió maniobrar cómodamente al momento de profundizar.

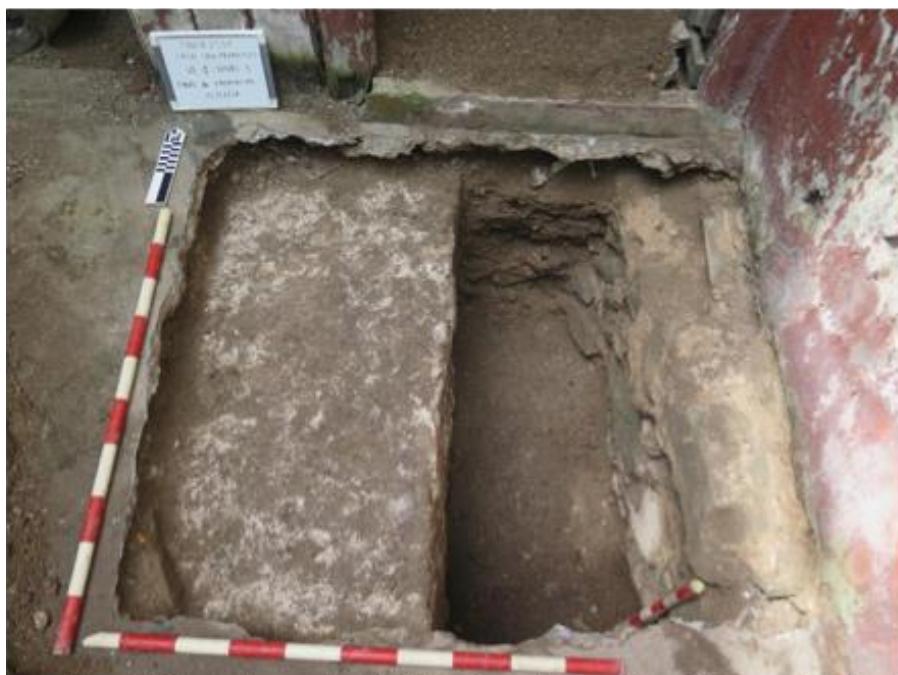
Fig. 17. Fotografía al finalizar la excavación de la UE 1. Se observa la zapata del muro de mampostería perimetral del actual edificio (R5) en el perfil este y la zapata de mampostería (R4) asociada con el antiguo perímetro de la finca en el perfil oeste.

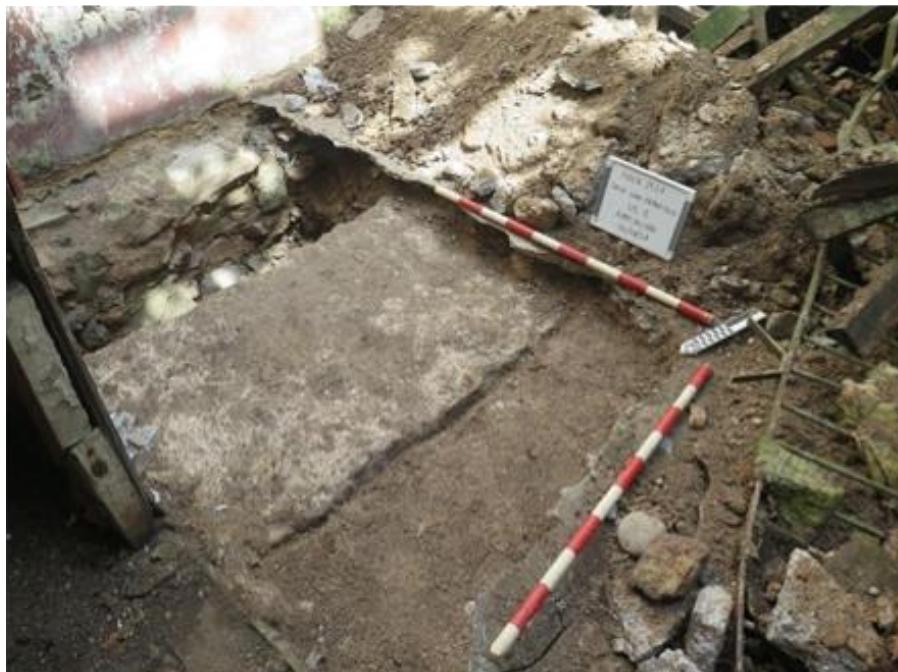
Fig. 18. Fotografía del área de Ampliación de la UE1 en dirección oeste al finalizar la excavación. Nótese el borde de la estructura R4.

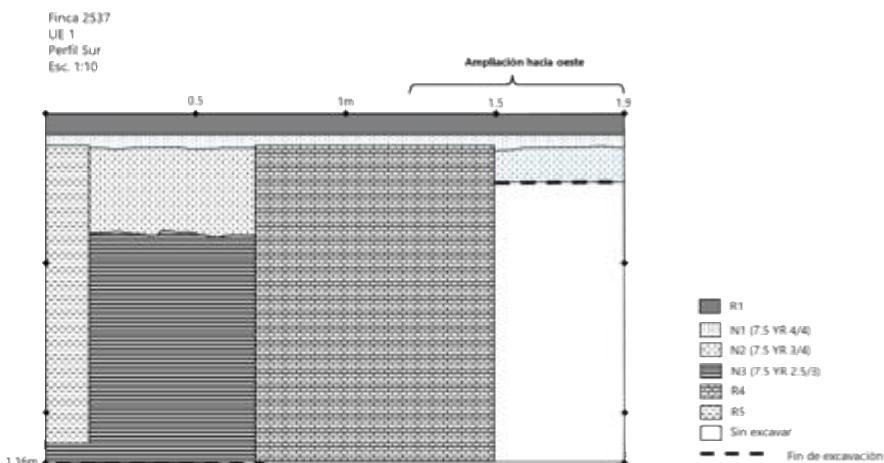
Fig. 19. Dibujo del perfil sur de la UE 1.

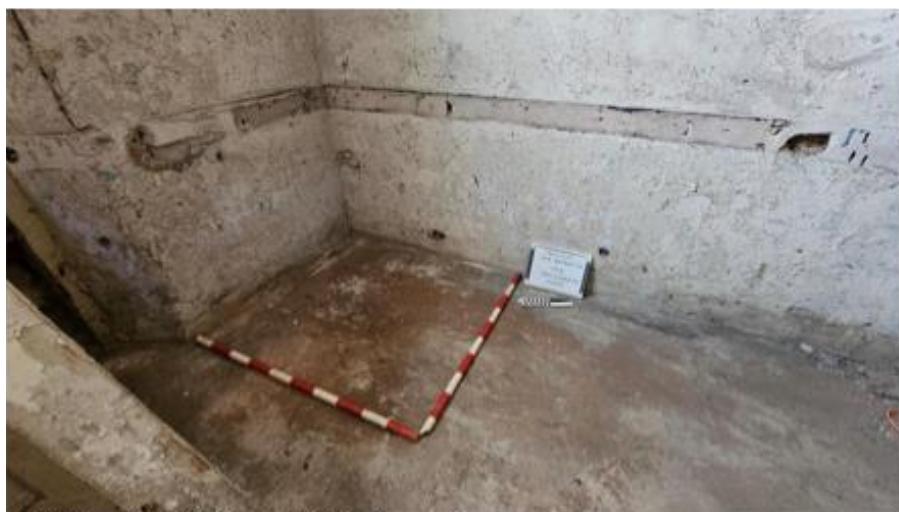
Fig. 20. Fotografía de la UE 2 antes de iniciar la excavación.

A partir de los 20 cmbs de profundidad, comenzó un nuevo estrato de tierra más arenosa y de color más oscuro (N2), similar al N3 observado en la UE 1. En este estrato se encontró una gran cantidad de material cultural, incluyendo tejas, fragmentos de cerámica, clavos, vidrios y restos orgánicos. A 30 cmbs en el perfil este, se identificó la misma zapata de mampostería del muro perimetral (R5) que se había observado en la UE 1. Asimismo, en los perfiles norte y este de la unidad, se encontró la presencia de la otra zapata de mampostería correspondiente al antiguo perímetro de la finca (R4), también visible en la UE 1.

La excavación continuó en el estrato de tierra ubicado entre las dos zapatas (N2). Debajo de este nivel, a 1 m de profundidad de la superficie, se halló el suelo de arcilla culturalmente estéril de la zona (N3), por lo que la excavación se detuvo a dicha profundidad.

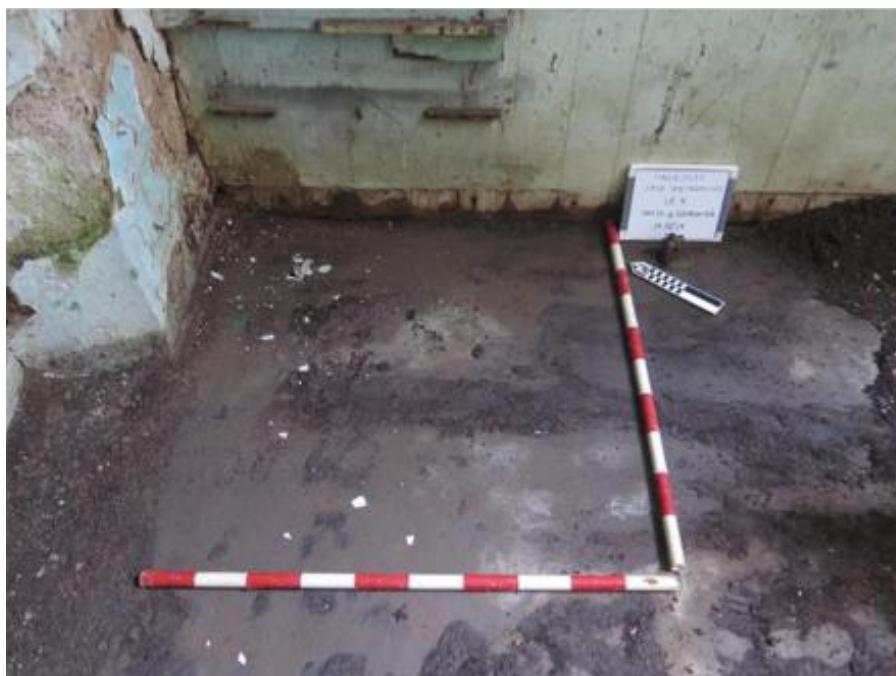
Fig. 29. Fotografía de la UE 4 antes de iniciar la excavación.

La capa superficial corresponde al piso de concreto martillado con base de cemento (R1) de un espesor de 10 cm que cubre el área de excavación. Al remover este piso, se identificó un relleno con textura arenosa (N1) que se extiende hasta los 30 cmbs. A 20 cmbs, en el perfil oeste de la unidad, se observó el inicio de la zapata de mampostería (R9), también visible en las otras unidades de excavación. De 30 a 45 cmbs, se observó un cambio en la tierra de relleno que se vuelve más arcillosa y rojiza (N2). En ambos estratos se ha encontrado poca cantidad de material cultural, incluyendo un botón de plástico.

A 45 cm de profundidad se identificó el estrato natural de arcilla estéril que no contenía material cultural (N3). Para determinar la profundidad de la zapata, se efectuó una cala arqueológica en la esquina noroeste de la unidad, revelando que se extendía hasta alrededor de 70 cmbs. En base a esto, se decidió concluir la excavación.

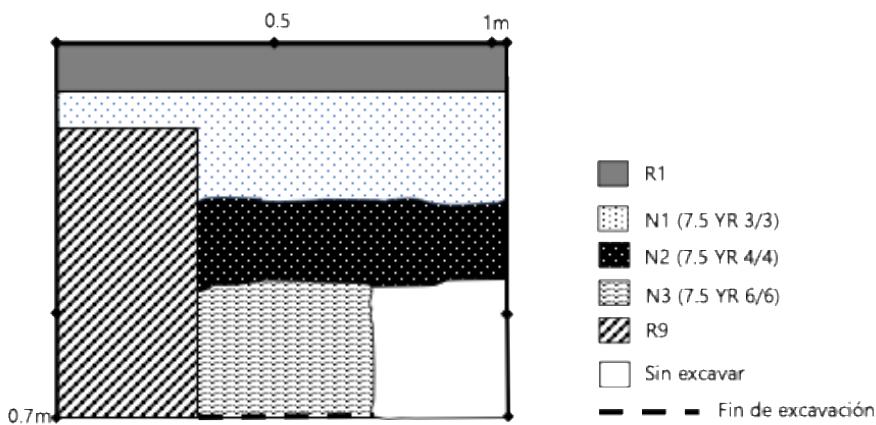
Fig. 32. Dibujo del perfil sur de la UE 4.

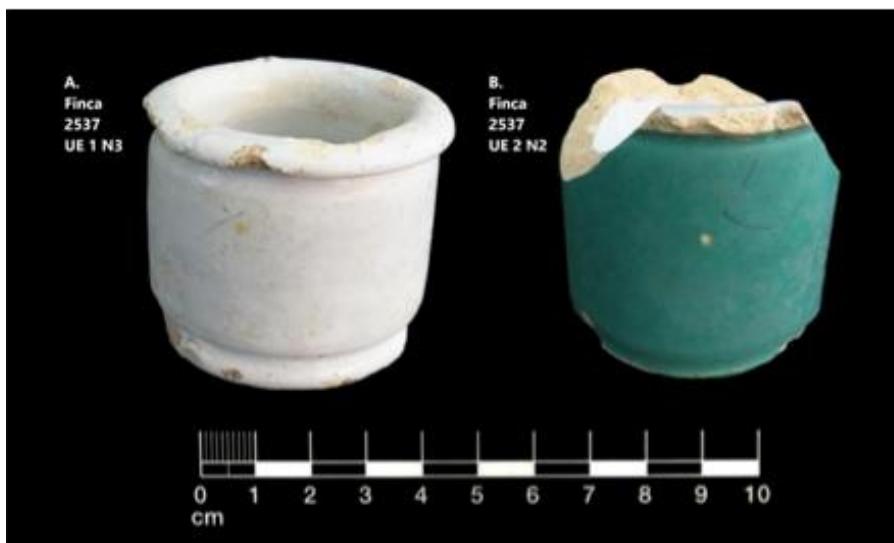
Fig. 33. Fotografía de los frascos de uso medicinal de cerámica con Esmaltado Estannifero recuperados en la excavación.

En dos de las cuatro unidades de excavación, se encontraron dos objetos cilíndricos (probablemente frascos medicinales) esmaltada al estaño producidos en Francia, que representan el 6.1% de la muestra de cerámica con Esmaltado Estannifero. Esta tipología cerámica se caracteriza por una pasta de color rosado y una capa de esmalte de color sólido que puede variar entre verde, azul, marrón, beige y blanco (Deagan y Cruxent 1997). Uno de los frascos, que se encuentra casi completo, presenta un esmalte blanco y mide 5 cm de diámetro por 5.5 cm de altura. Su forma y el tipo de borde evertido sugiere que podría tratarse de un "albarelo", un tipo de frasco ampliamente utilizado en Europa entre los siglos XVII y XVIII, tanto en las boticas como en entornos domésticos (Hudson 2006). El segundo frasco presenta un esmalte color verde, tiene un diámetro y altura de 5.5 cm. La parte superior está fragmentada, lo que impide identificar el tipo de borde de este.

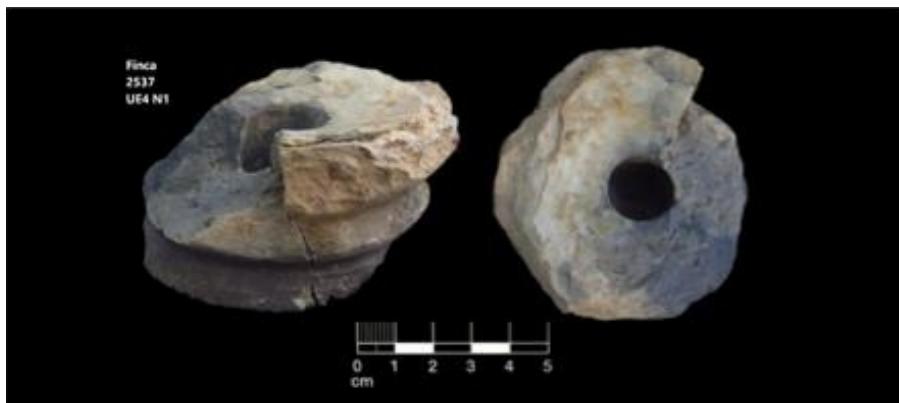
Fig. 38. Fotografía del candelabro de Cerámica Ordinaria Torneada Sin Vidriar recuperado en la UE 4.

La Cerámica Ordinaria Torneada Sin Vidriar representa el 0.3% de la muestra de Loza de Barro recuperada. A nivel morfológico, esta tipología de objetos cerámicos se caracteriza por su superficie no vidriada y se distingue por el uso de un torno durante su producción. En la superficie de estas vasijas es común encontrar marcas de torneado y huellas dactilares. Por esta razón, se ha sugerido que estos objetos servían como vasijas utilitarias para el uso diario y se producían en grandes cantidades para satisfacer la demanda local (Rovira 2001). Dependiendo de características macroscópicas, se subdivide en cuatro categorías: naranja micáceo, bizcocho, loza roja y cerámica con inclusiones minerales (Deagan 1987). En la muestra analizada, se ha recuperado un artefacto de este tipo de cerámica en una de las cuatro unidades excavadas. Se trata de una base redonda con un diámetro de 8 cm y una altura mínima de 4.5 cm. En el centro, tiene un agujero de 2.5 cm de diámetro. Por sus características, parece ser una cazoleta diseñada para sostener una vela, lo que sugiere que se trataría de un candelabro. No se logró asignarlo a una categoría específica debido al nivel de quemadura que presenta la cerámica.

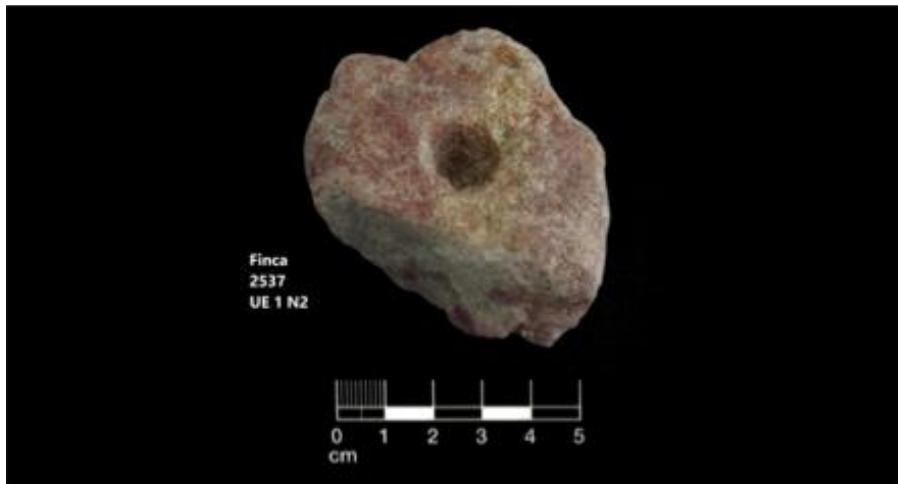
Fig. 41. Fotografía del artefacto de piedra recuperado en la UE 1.

El material lítico recuperado en el marco de este proyecto representa el 0.2% del total de objetos arqueológicos, y está únicamente compuesto por 1 artefacto de piedra arenisca de 8 cm de ancho por 3 cm de altura, que presenta un agujero en el centro de 2 cm de diámetro. Se presume que este orificio fue elaborado intencionalmente, aunque su función exacta permanece desconocida.

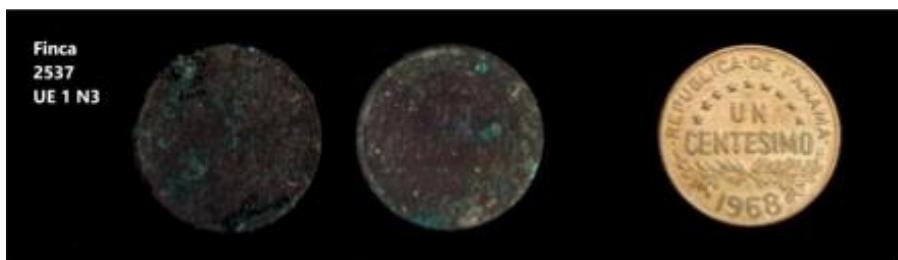
Fig. 42. Fotografía de la moneda de bronce de un centésimo de Balboa, acuñada en 1968, recuperada en la UE 1. A la derecha, se muestra un ejemplar de la misma moneda sin marcas de oxidación.

Entre los objetos que componen la muestra de material metálico se encuentra una moneda de un centésimo de Balboa acuñada en 1968.

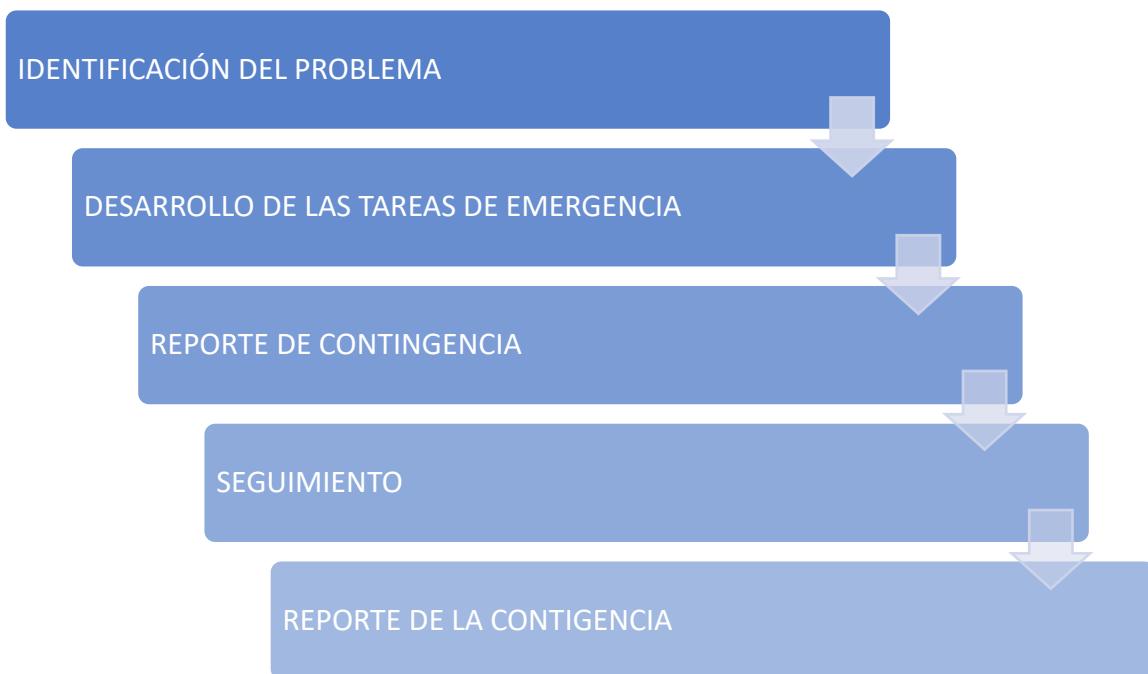
Diagrama N° 9.6.1. Etapas de atención ante contingencias

En la siguiente parte se presentará un pequeño diagrama de flujo, en donde se señalan las etapas que deben seguir, para la atención de una contingencia.
