Respuesta a la Nota DRCH-AC-3043-11-2024, En solicitud de ampliación al proyecto ***“Morro Negrito Island Resort”***.

INFORME DE INSPECCIÓN DE CALIDAD DE AIRE. MEDICIÓN DE PARTÍCULAS SUSPENDIDAS PM 10 – PM 2.5

PROYECTO: “MORRO NEGRITO ISLAND RESORT”

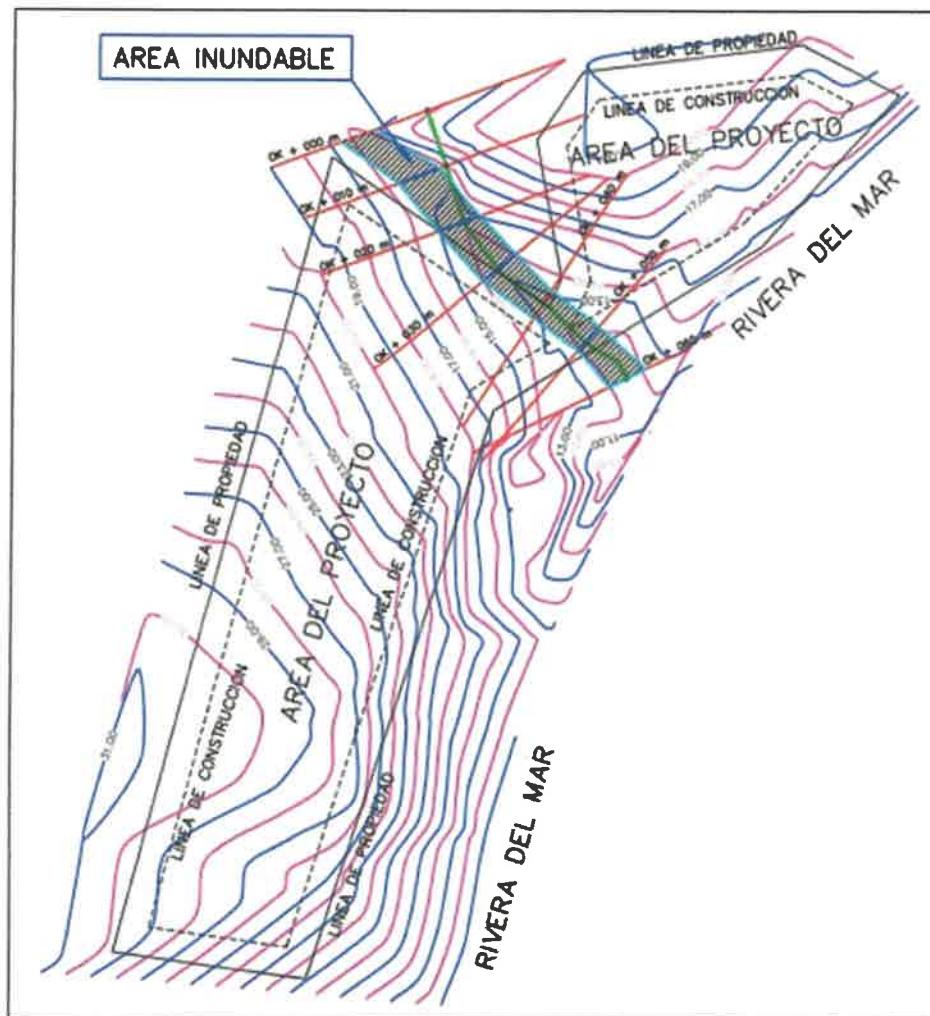
**ÁREA INUNDABLE SIMULADA DE LA CORRIENTE INTERMITENTE SIN NOMBRE –
PERÍODO DE RETORNO DE 50 AÑOS**

R. Se presenta en el anexo 3, página 15, del estudio hidrológico.

1. *Los caudales generados en la corriente Efímera Sin Nombre adyacente al proyecto para períodos de retorno de 30 y 50 años son 6.05 m³/seg y 6.49 m³/seg, respectivamente*
2. *El tiempo de concentración es muy corto con un valor de 9.19 minutos, lo cual indica que la micro cuenca de la Corriente Intermitente Sin Nombre, tiene la capacidad de desalojar el volumen de agua rápidamente, esto se debe a factores tales como, la longitud de la Corriente Intermitente es pequeña.*
3. *Del análisis de las secciones longitudinales de la Corriente efímera, ninguna presenta desbordamiento en ninguno de sus márgenes que afecte al proyecto para los períodos de retorno de 30 y 50 años".*
