MEMORANDO-DRPO-SEIA-018-2025

INFORME TÉCNICO DE INSPECCIÓN

DRPO-SEIA-IIO-011-2025

Proyecto:	VERITAS VILLAGE	Categoría:	II
Promotor:	VERITAS VILLAGE HOLDING PANAMÁ, S.A.		
Representante Legal:	ARNOLD PATRICK KEITH HEIBERT		
Localización del Proyecto:	EL CALVARIO, CORREGIMIENTO DE CABUYA, DISTRITO DE CHAME, PROVINCIA DE PANAMÁ OESTE		
Fecha de inspección:	13 DE ENERO DE 2025		
Fecha del Informe:	16 DE ENERO DE 2025		
Participantes:	<div><div>Por MiAmbiente:</div><div><div>- Yohana Castillo – SEIA</div><div>- Juan De Dios Abrego – SEIA</div><div>- Francisco Vera – SEFOR (Agencia de Chame / San Carlos)</div><div>- Miguel Ríos – SSH</div><div>- Elvis Castillo – SAPB</div></div></div> <div><div>UAS:</div><div><div>- Atala Milord – MINSA</div></div></div> <div><div>Por el Promotor:</div><div><div>- Eddie Suárez – Grupo Parita</div><div>- Darysbeth Martínez – DICEA, S.A.</div><div>- Leonardo Gordón – Topógrafo</div><div>- Leonardo Delgado – Veritas Village</div></div></div>

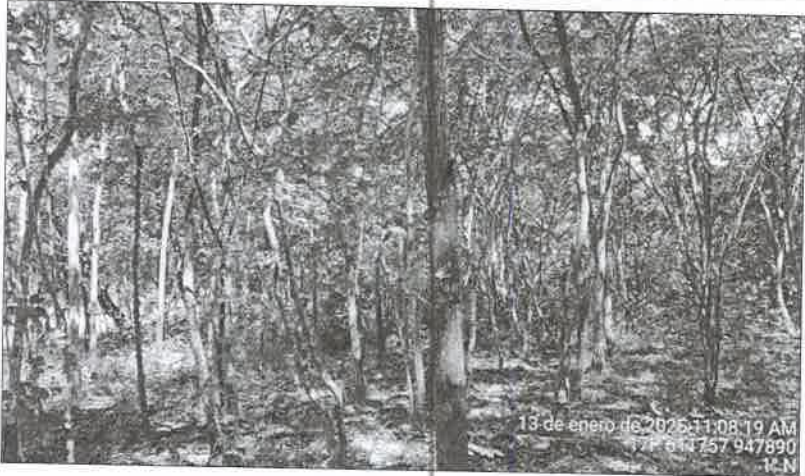
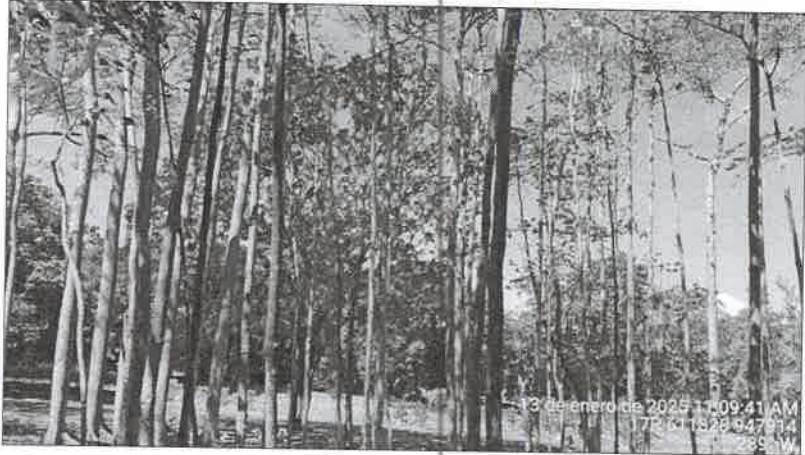
- En cuanto a la vegetación existen especies tales como espavé, harino, cocobolo, indio, terminalia, malagueto, algarrobo, entre otros. También se observa la siembra de árboles frutales como cítricos, marañón curasao, mango, entre otros. Existe una pequeña plantación y área boscosa, que según el equipo consultor, se dejará intacta. (Fotos 10, 11).

<p>Foto 10, 11. Pequeña plantación de árboles cocobolo, tinecú, terminalia, olivo, nazareno, entre otros.</p>
611792 m E 947923 m N

- Durante el recorrido se observó varios árboles dispersos de la especie conocida comúnmente como Cocobolo (*Dalbergia retusa*), además de una pequeña plantación, la cual está incluida en el listado CITES, por lo tanto se debe indicar que medidas de mitigación se tienen contempladas aplicar a esta especie.

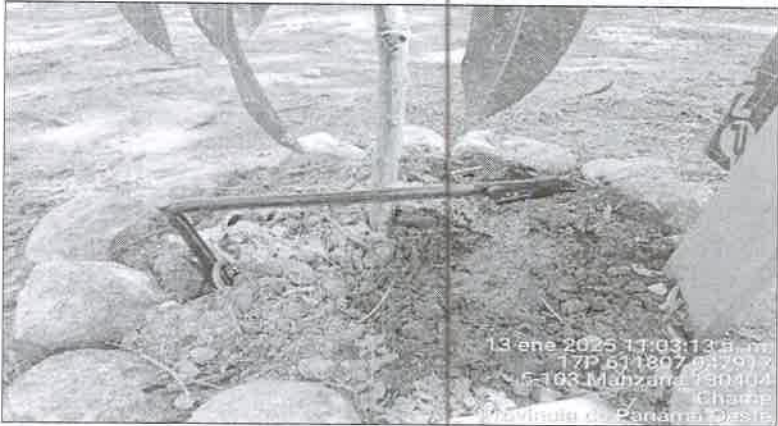
- Se observó que se realiza el uso de sistema de riego por goteo, para siembra de especies frutales, forestales y vivero. (Fotos 12, 13).
- Como parte del concepto del proyecto, se observó la existencia de un establo y una pequeña galera, que según el equipo consultor será para la cría de gallinas y equinos. (Fotos 19, 20).

<p>Foto 12, 13. Sistema de riego por goteo, para pequeños plantones de frutales y maderables.</p>

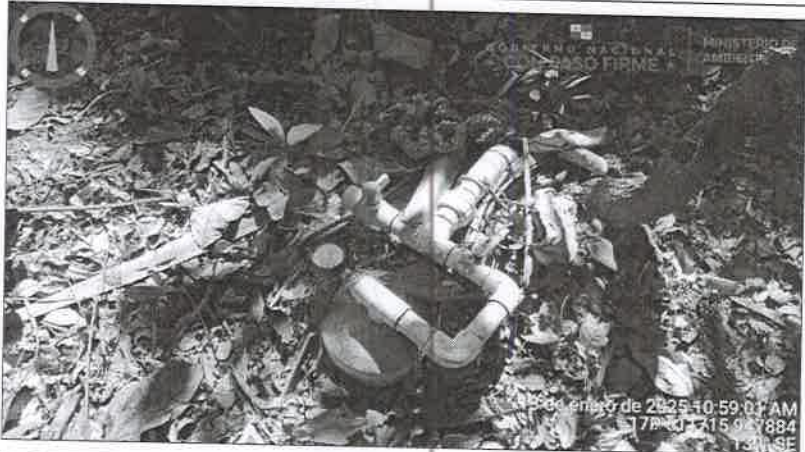
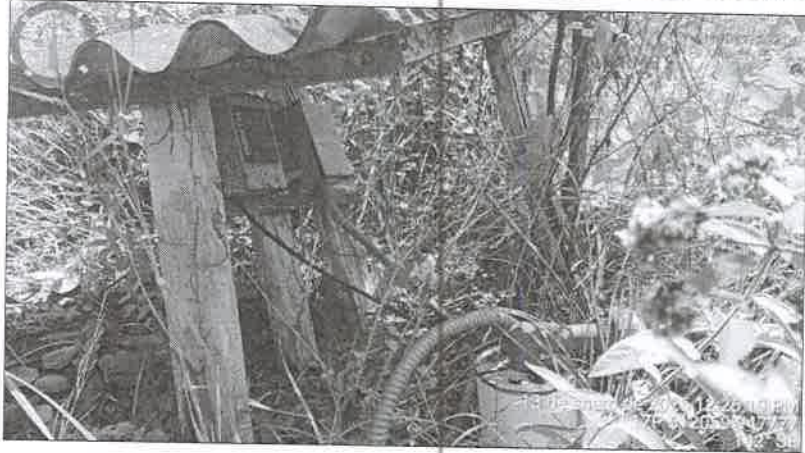
- Se evidencio dos (2) pozos de agua subterránea, de los cuales uno (1) se mantenía en uso. (Fotos 14, 15).
- También se observó un estanque artificial, el cual es abastecido por agua de lluvia, según representante del promotor, en un futuro será adecuado para la cría de tilapias. (Foto 16).

612059 m E 947777 m N	<p>Foto 14, 15. Dos pozos de agua subterránea, uno de ellos se encuentra en uso.</p>
611697 m E 947816 m N

- Dentro de los archivos existentes en la Sección de seguridad Hídrica de la Dirección regional de MiAmbiente de Panamá Oeste, no reposa ninguna solicitud de permiso de temporal o concesión de uso de agua a nombre de la Sociedad VERITAS VILLAGE HOLDING PANAMÁ, S.A.; por lo tanto el promotor deberá tramitarlos; ya que se evidencio que uno de los dos pozos observados en campo es utilizado para varios usos.

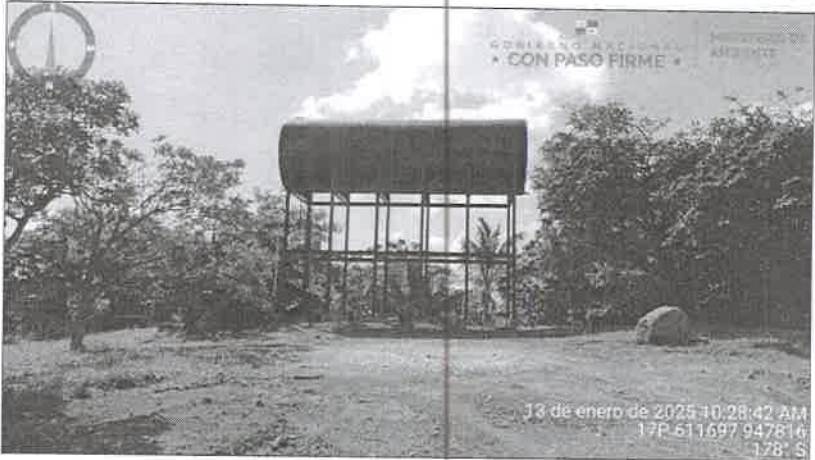
<p>Foto 16. Tanque de reserva de agua de aproximadamente 30,000 gls.</p>
611774 m E 947806 m N

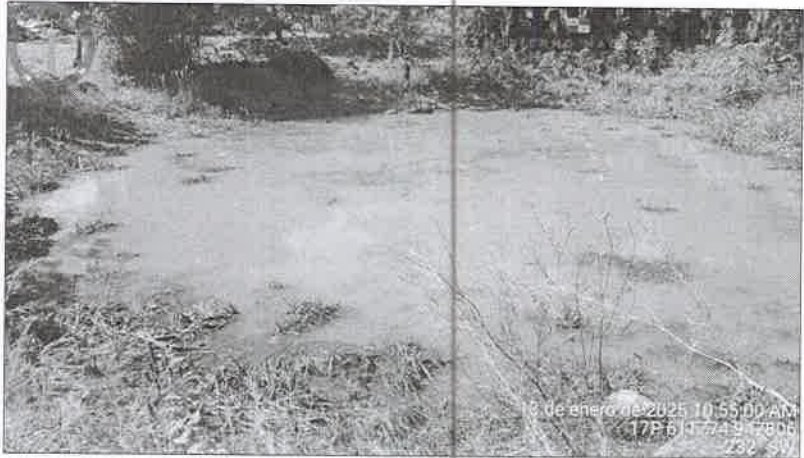
<p>Foto 17. Estanque artificial, abastecido por agua de lluvia.</p>

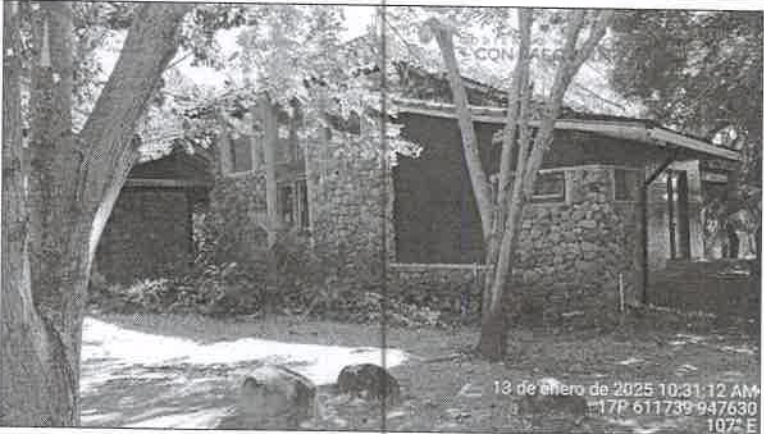
- Dentro del proyecto se observó la construcción de cuatro (4) viviendas, tipo campestres, el representante del promotor indica que se encontraban al momento de adquirir el promotor el terreno. El promotor propone un desarrollo urbanístico, aprovechando las condiciones naturales del área, además cuenta con un sistema agroforestal de especies frutales y maderables.

</div> <div>Foto 18. Construcción de casa, tipo campestre.</div>
611756 m E 947894 m N	<div>

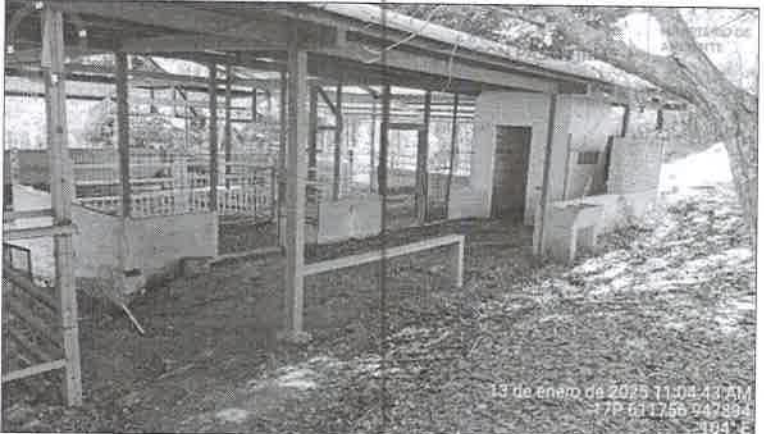
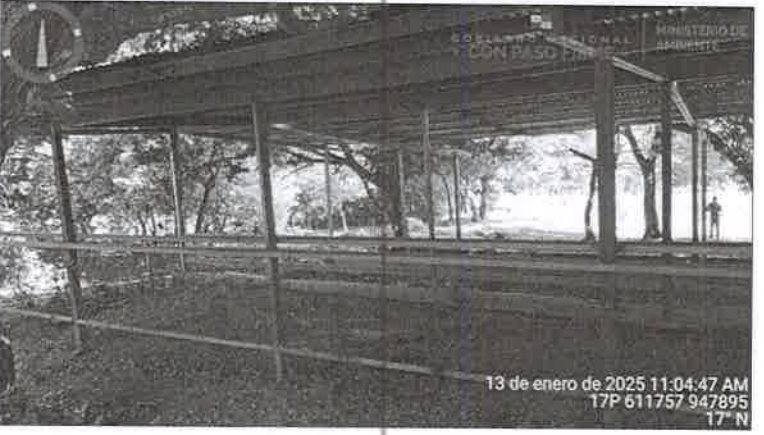
</div> <div>Foto 19, 20. Establo y pequeña galera para crías de gallinas.</div>
611662 m E 947818 m N	<div>

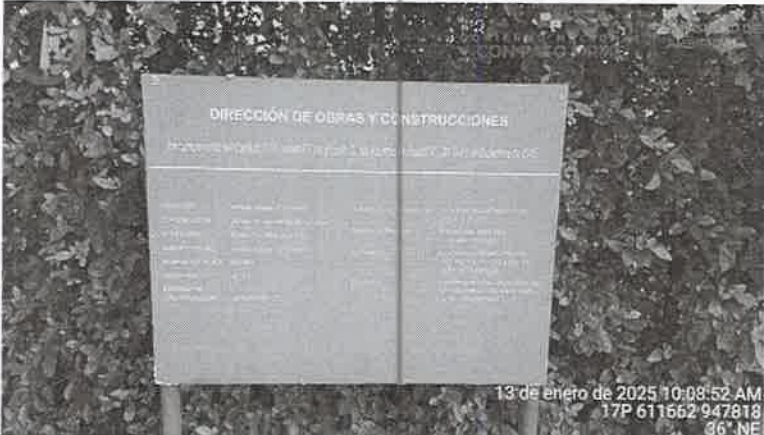
- El promotor cuenta con un Permiso de la Dirección de Obras y Construcciones del Municipio de San Carlos, lo que indica el representante del promotor que les permitía realizar las obras sobre las vías.

</div> <div>Foto 21. Instalación de letrero de la Dirección de Obras y Construcciones del Municipio de San Carlos en la entrada del proyecto.</div>

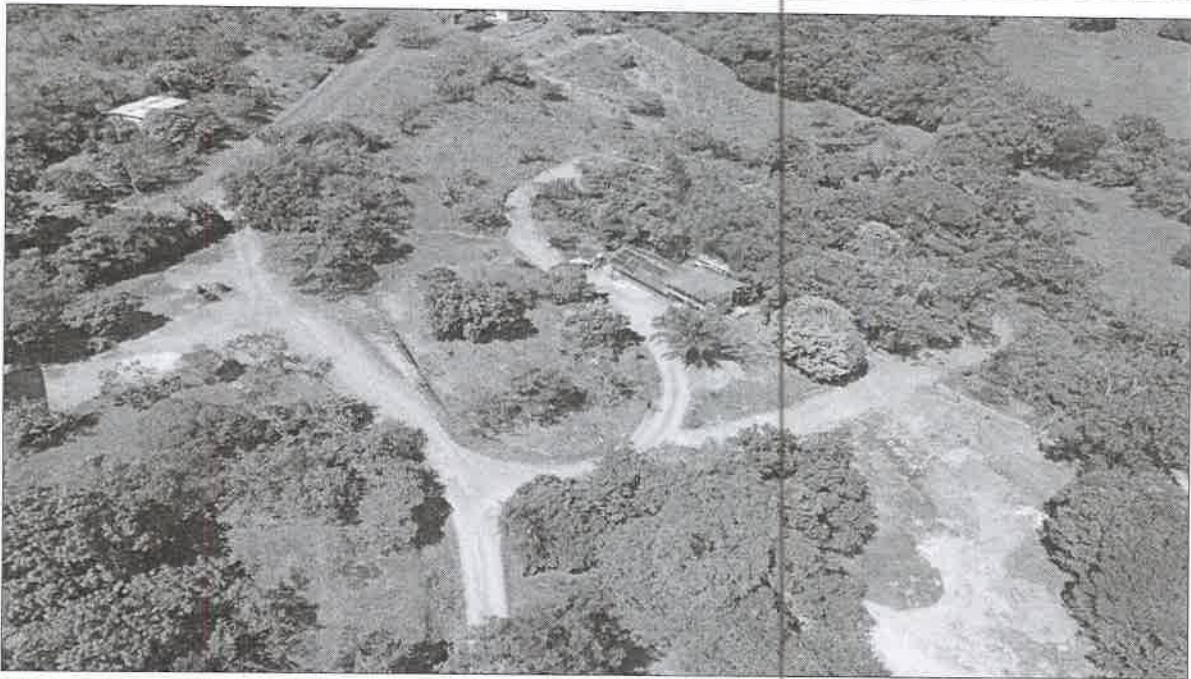
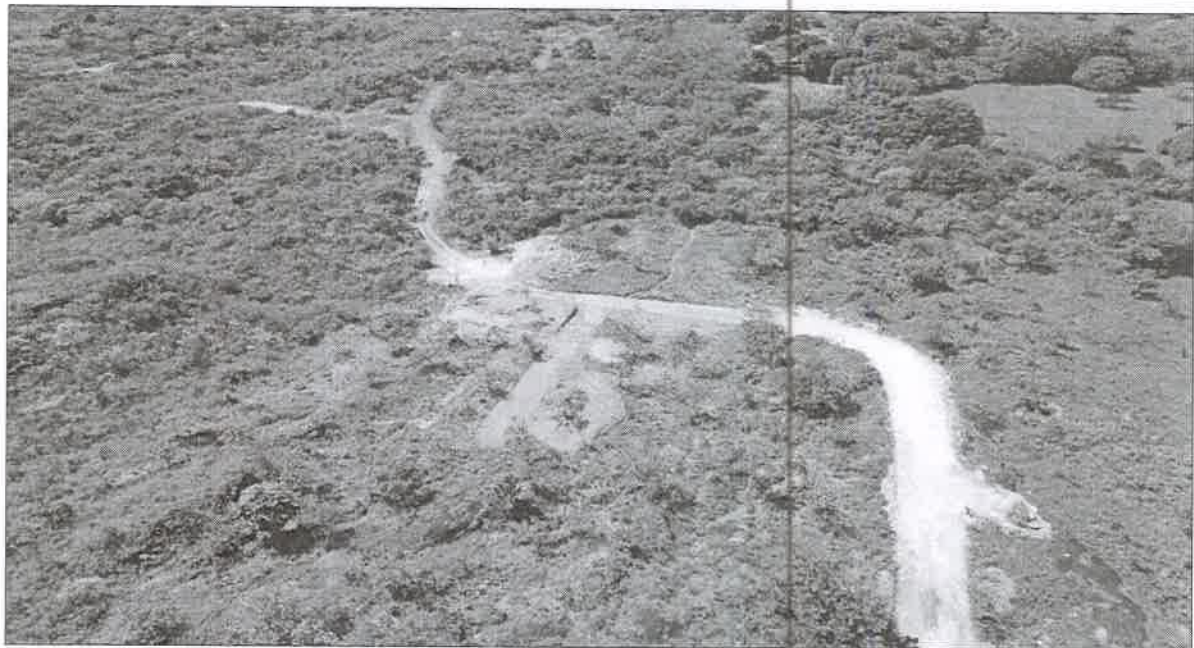
Fotos 22, 23, 24. Se observa vía de acceso, conformación de calles, algunas viviendas, vegetación y tanque de reserva de agua.

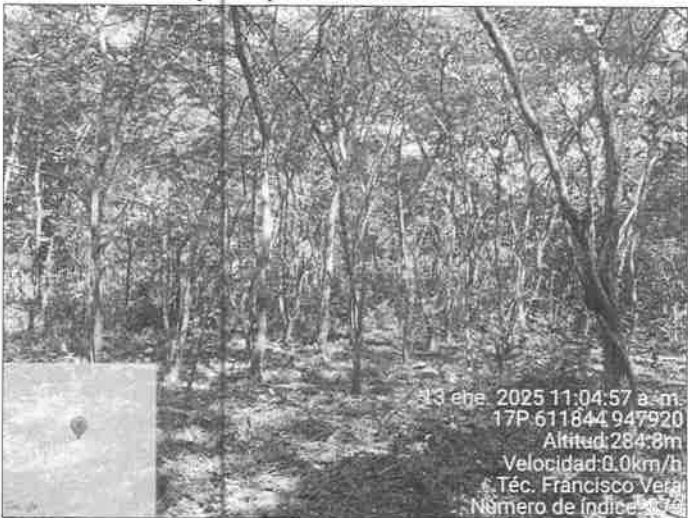
Pequeña plantación de Cocobolo

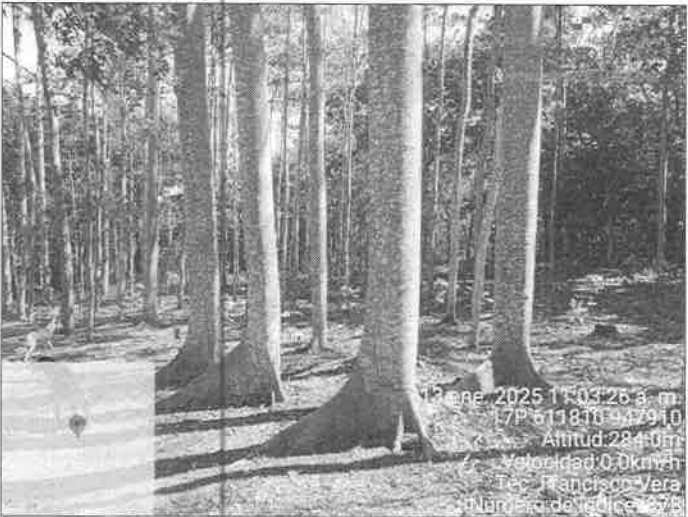
Pequeña plantación de Tinecú y Terminalia

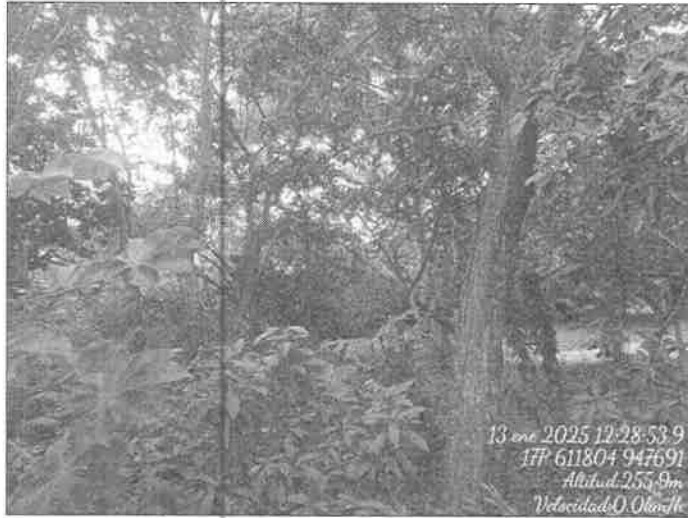
Cocobolo disperso

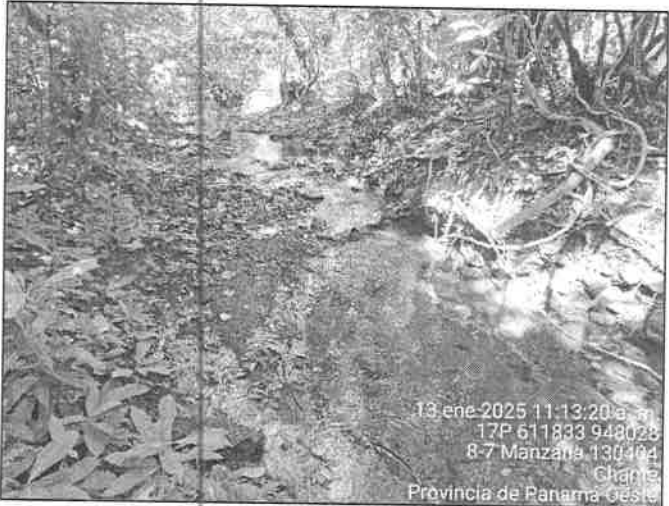
INFORMACIÓN DE LA INSPECCIÓN										
PROYECTO	VERITAS VILLAGE									
Hallazgo No. <u>1</u> De OBSERVACIÓN	Fecha:	13 de enero de 2025.								
<p>Descripción del Hallazgo:</p> <p>Luego de un recorrido por el área de influencia del proyecto y verificada las coordenadas UTM WGS-84 en el Sistema Nacional de Información Ambiental (SINIA), se constató que el polígono es atravesado por una fuente hídrica denominada:</p> <table><thead><tr><th>#</th><th>Fuente Hídrica</th><th>Coordenadas UTM</th></tr></thead><tbody><tr><td>1</td><td>Qda. Sin Nombre</td><td>611944 E 947981 N</td></tr></tbody></table> <p>Al momento de la inspección la fuente hídrica mantenía su bosque de galería, caudal constante y coloración clara.</p>	#	Fuente Hídrica	Coordenadas UTM	1	Qda. Sin Nombre	611944 E 947981 N	<p>Evidencia fotografica:</p>

<p>Imagen No. 1. Quebrada Sin Nombre. <i>Fuente: Inspección realizada el 13 de enero de 2025.</i></p>

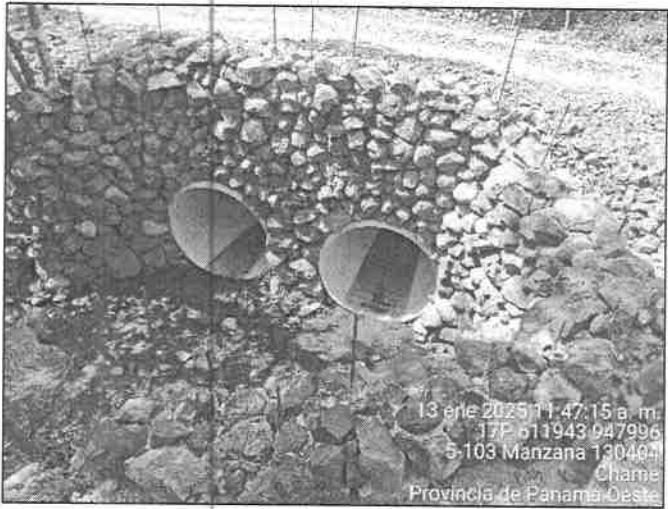
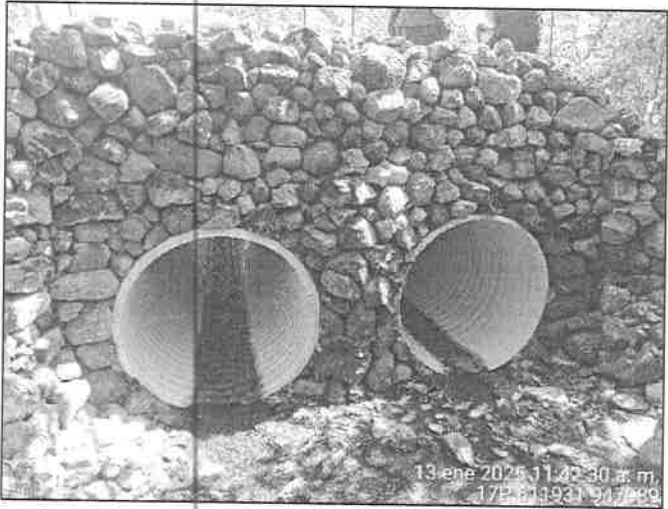
<p>Imagen No. 2</p>
Coordenadas UTM WGS-84

#	Fuente Hídrica	Coordenadas UTM								
1	Qda. Sin Nombre	611944 E 947981 N								
Hallazgo No. <u>2</u> De OBSERVACIÓN	Fecha:	13 de enero de 2025.								
<p>Descripción del Hallazgo:</p> <p>Se observó una obra en cauce sobre la quebrada Sin Nombre, que corresponde a un paso vial (estructura tipo puente), donde se le colocaron 2 tuberías PVC de 1.10 metros de diámetro. Adicional en las áreas externas se realizó revestimiento con piedras para proporcionar estabilidad y soporte a la estructura.</p> <p>Dicha obra cuenta con aproximadamente 6 metros de largo y 8 metros de ancho.</p> <table><thead><tr><th colspan="3">Coordenadas UTM WGS-84</th></tr><tr><th>#</th><th>Este</th><th>Norte</th></tr></thead><tbody><tr><td>1</td><td>611943</td><td>947996</td></tr></tbody></table>	Coordenadas UTM WGS-84			#	Este	Norte	1	611943	947996	<p>Evidencia fotografica:</p>

<p>13 ene 2025 11:42:30 a. m. 17P-011931-91789</p> <p>Imagen No. 3</p> <p>Imagen No. 2 y 3. Obra en cauce sobre la quebrada Sin Nombre. <i>Fuente:</i> Inspección realizada el 13 de enero de 2025.</p>	
Hallazgo No. <u> 3 </u> De OBSERVACIÓN		Fecha:	13 de enero de 2025.
Descripción del Hallazgo: Durante la inspección realizada, se observó la presencia de dos pozos subterráneos en la propiedad. De estos, actualmente solo se está utilizando el agua de uno de ellos. El recurso hídrico extraído se dirige hacia un tanque con capacidad de 30,000 galones, el cual almacena el suministro para su uso.		Evidencia fotografica:

- Dentro de los archivos existentes en la Sección de seguridad Hídrica de la Dirección regional de MiAmbiente de Panamá Oeste, no reposa ninguna solicitud de permiso de obra en cauce a nombre de la Sociedad VERITAS VILLAGE HOLDING PANAMÁ, S.A.; por lo tanto el promotor deberá presentar la tramitación correspondiente de un permiso de obra en cauce, donde se indiquen las medidas de mitigación que se requieren para esta obra, sobre la quebrada Sin Nombre.

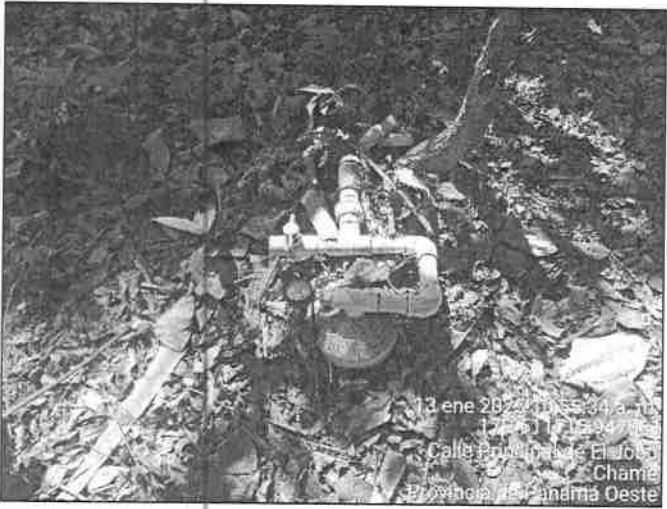
<p>13 ene 2025 11:55:34 a. m. 17P-011931-91789 Calle Principal de El Jico Chame Provincia de Panamá Oeste</p> <p>Imagen No. 4. Pozo subterráneo No 1. <i>Fuente:</i> Inspección realizada el 13 de enero de 2025.</p>

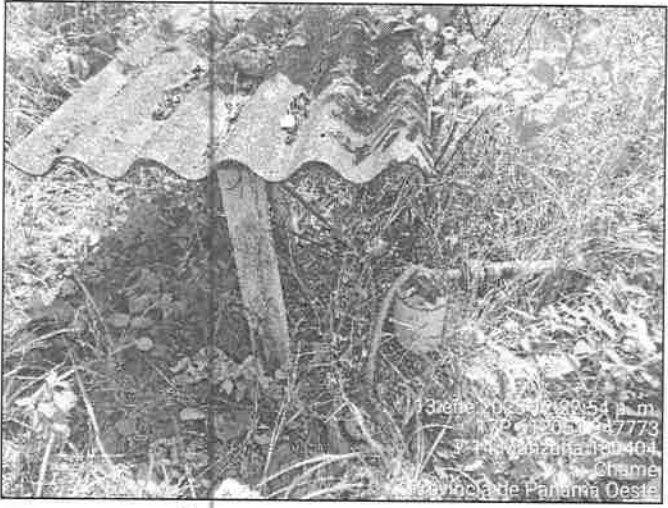
<p>13 ene 2025 12:02:54 p. m. 17P-011931-91773 Calle Principal de El Jico Chame Provincia de Panamá Oeste</p> <p>Imagen No. 5. Pozo subterráneo No. 2. <i>Fuente:</i> Inspección realizada el 13 de enero de 2025.</p>

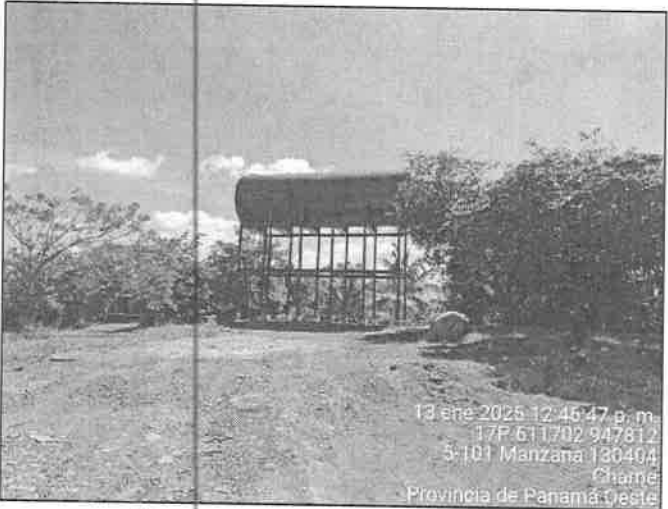
<p>13 ene 2025 12:46:47 p.m. 17P 611702 947812 5-101 Manzana 130404 Chame Provincia de Panamá Oeste</p></div> <div>Imagen No. 6. Tanque de reserva. Fuente: Inspección realizada el 13 de enero de 2025.</div>	
Hallazgo No. <u> 4 </u> De OBSERVACIÓN	Fecha:	13 de enero de 2025.
Descripción del Hallazgo: Se observó una plantación de cítricos y frutales equipada con un sistema de riego por goteo, el cual distribuye el agua directamente a las raíces de las plantas. Cabe destacar que el agua utilizada proviene del pozo subterráneo.	Evidencia fotografica: <div>

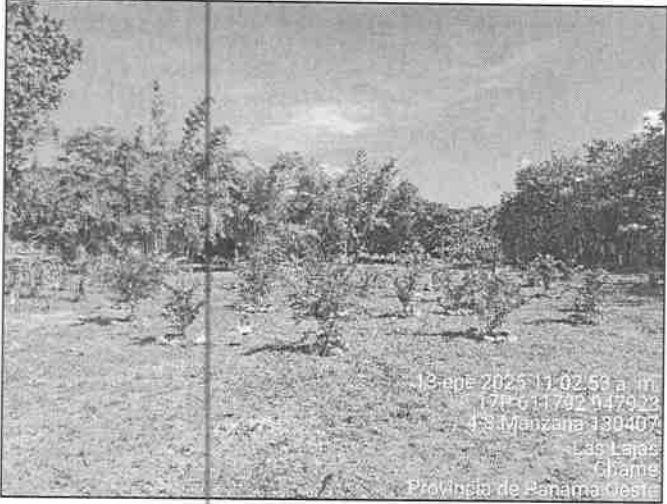
<p>13 ene 2025 11:02:53 a.m. 17P 611742 1447923 5-103 Manzana 130407 Las Lajas Chame Provincia de Panamá Oeste</p></div> <div>Imagen No. 7. Plantación de cítricos y frutales. Fuente: Inspección realizada el 13 de enero de 2025.</div> <div>

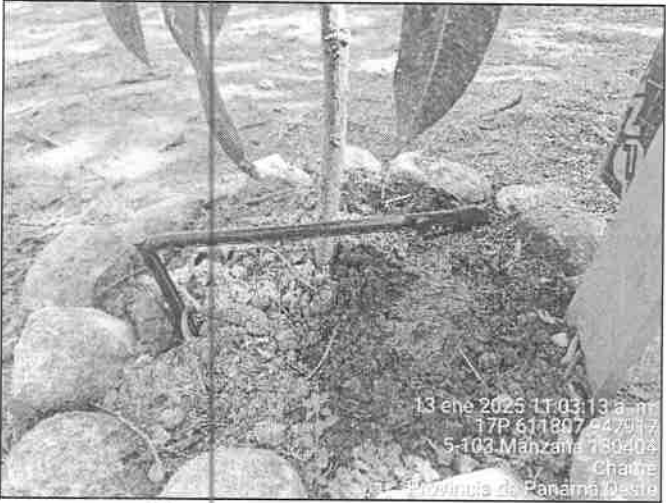
<p>13 ene 2025 11:03:13 a.m. 17P 611807 947917 5-103 Manzana 130404 Chame Provincia de Panamá Oeste</p></div> <div>Imagen No. 8. Riego por goteo. Fuente: Inspección realizada el 13 de enero de 2025.</div>

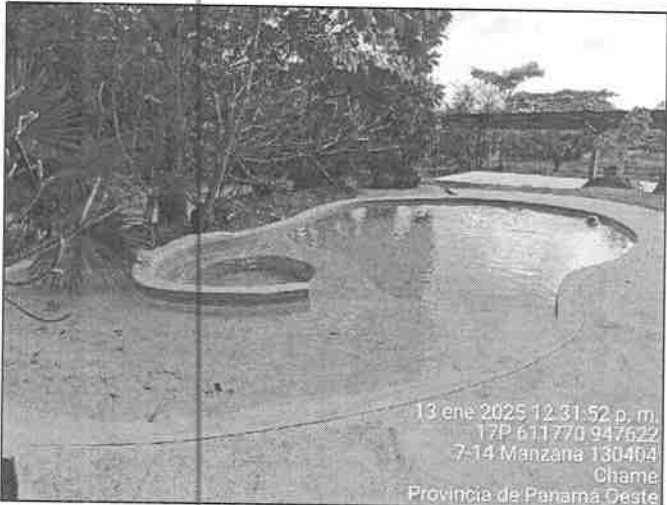
Hallazgo No. <u>5</u> De OBSERVACIÓN	Fecha:	13 de enero de 2025.
Descripción del Hallazgo: Se pudo evidenciar una piscina de concreto, la cual es abastecida del agua extraída del pozo subterráneo.	Evidencia fotografica:

Imagen No. 9. Piscina dentro de la finca. Fuente: Inspección realizada el 13 de enero de 2025.
Hallazgo No. <u>6</u> De OBSERVACIÓN	Fecha:	13 de enero de 2025.
Descripción del Hallazgo: De igual manera, se pudo observar un estanque artificial, el cual ha sido abastecido por las aguas pluviales del lugar. Cabe señalar que en dicho estanque se pretende realizar cría de tilapias.	Evidencia fotografica:

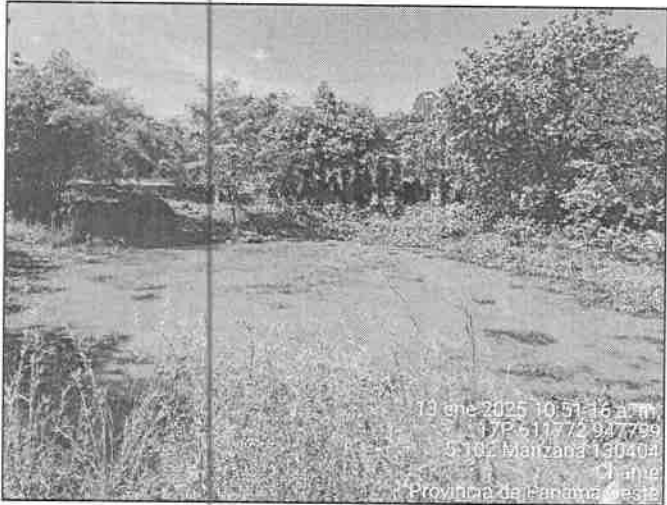
Imagen No. 10. Lago para tilapias. Fuente: Inspección realizada el 13 de enero de 2025.
