Estudio de Impacto Ambiental

(EIA)
CATEGORÍA I

PROYECTO: PLAZA COMERCIAL EL FUERTE - LA CHORRERA.

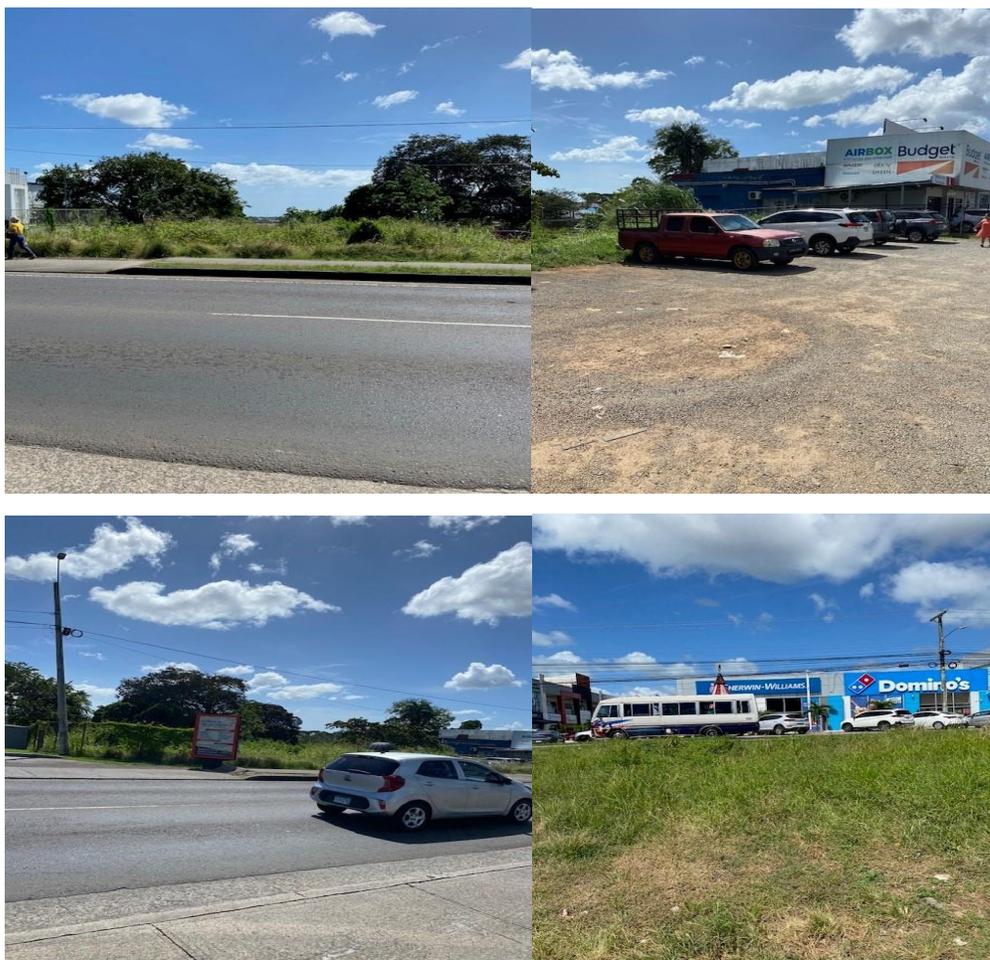
Fotos Nos. 4.1, 4.2, 4.3 y 4.4 El terreno de las doce (12) fincas del Proyecto Plaza Comercial El Fuerte – La Chorrera. Frente a Avenida Las Américas y Avenida Libertador, esta actualmente conformado por lote baldío mayoritariamente con abundante vegetación, también está el Almacén Bon Ch, un edificio abandonado, propiedad del Municipio de La Chorrera. Fotos tomadas por el consultor el 13 de diciembre de 2024.

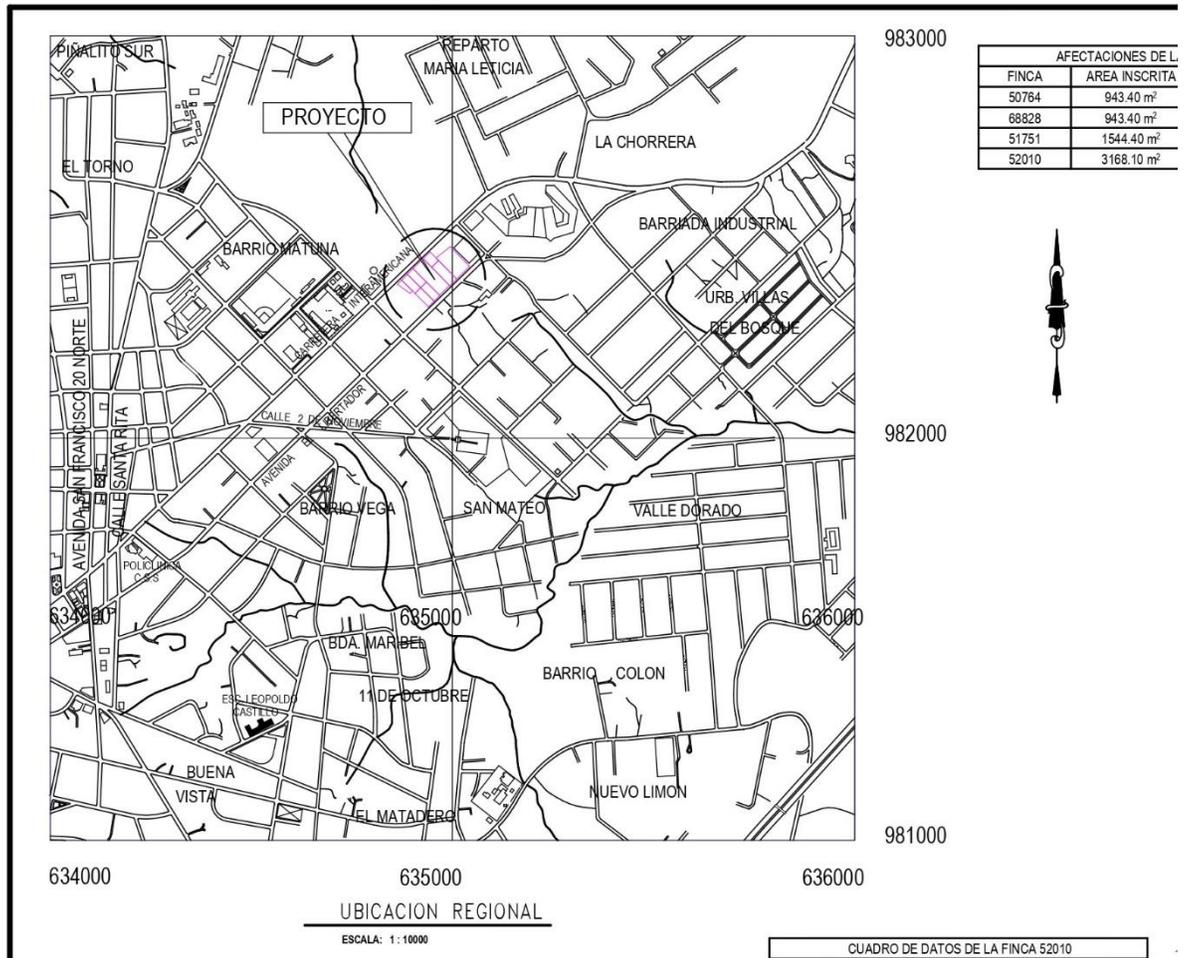
Imagèn No.4.1 Mapa de la ubicaci3n geogràfica del proyecto y su polígono.

Fuente: Plano ANT-01. Ubicación Regional, Cuadros y Notas Generales. CEGA Arquitectos. S.A, abril de 2024.

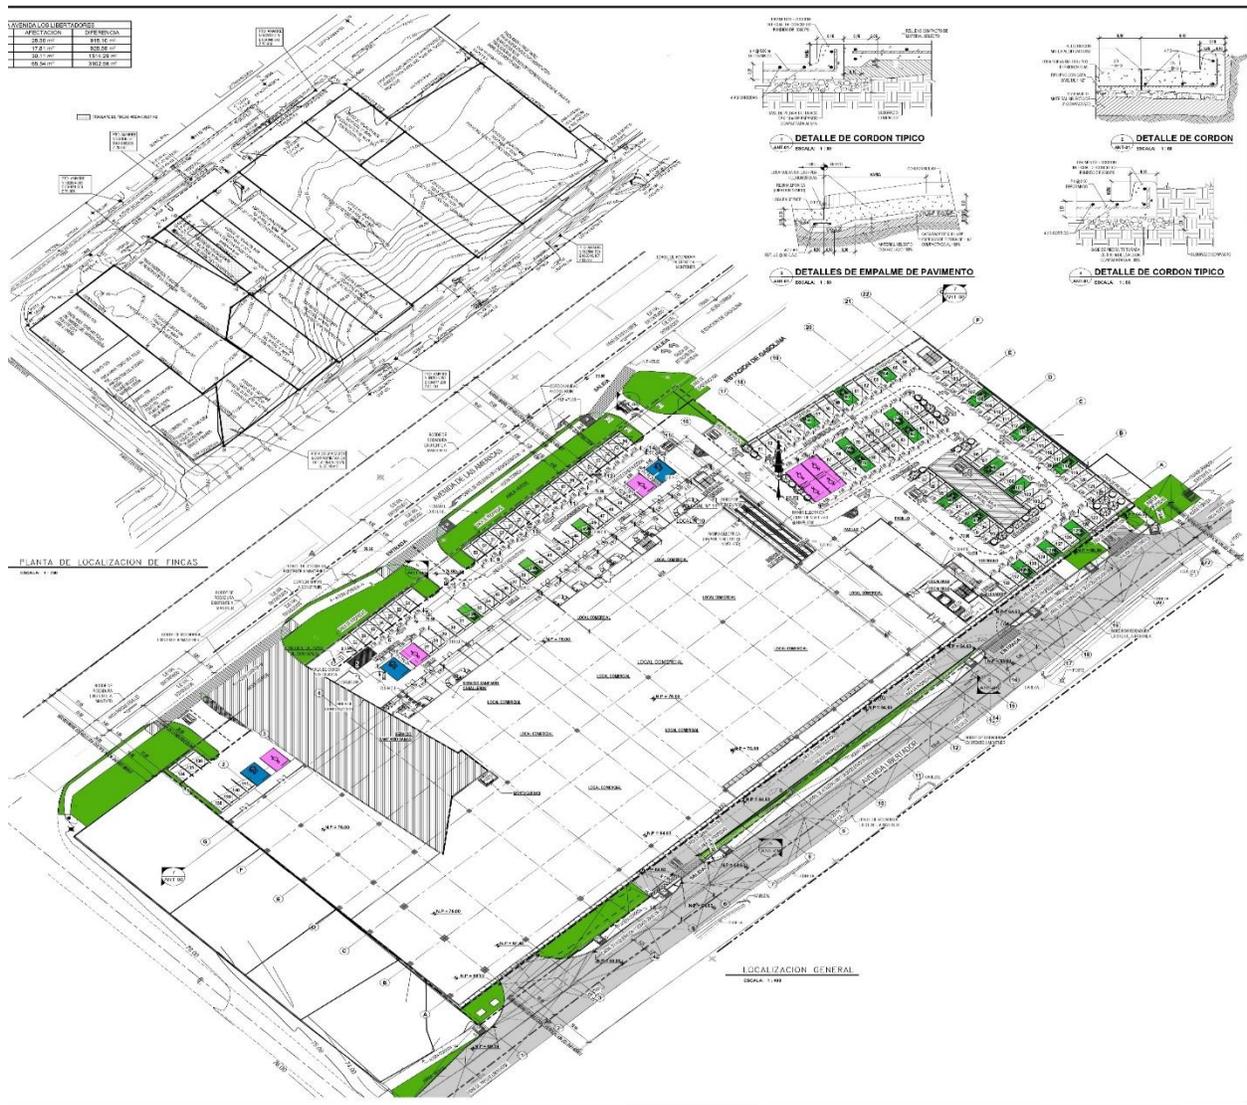
Imagen No.4.2. Localización Local del Proyecto. Fuente: Plano ANT-01. Ubicación Regional, Cuadros y Notas Generales. CEGA Arquitectos. S.A, abril de 2024.

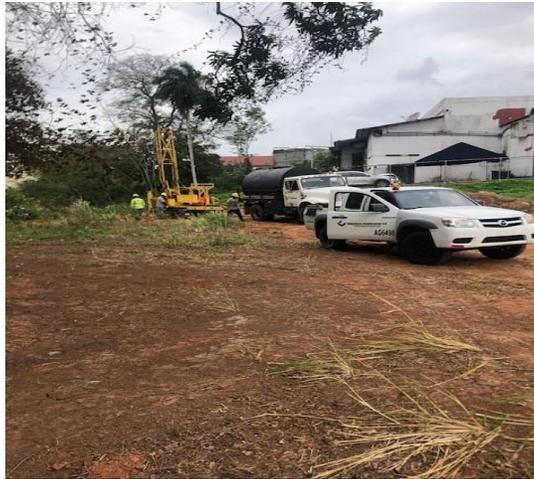
Foto No. 4.7. Equipo y personal preparando para la perforación del estudio de suelos.
Por la empresa Ingenieros Geotecnicos, S.A. Observar la vestimenta reflexiva del perforador.

En el siguiente cuadro No.4.1, personal, insumos y equipos, en la etapa de Planificación y en la **foto No.4.7**, personal preparándose para la exploración en el estudio de suelos.

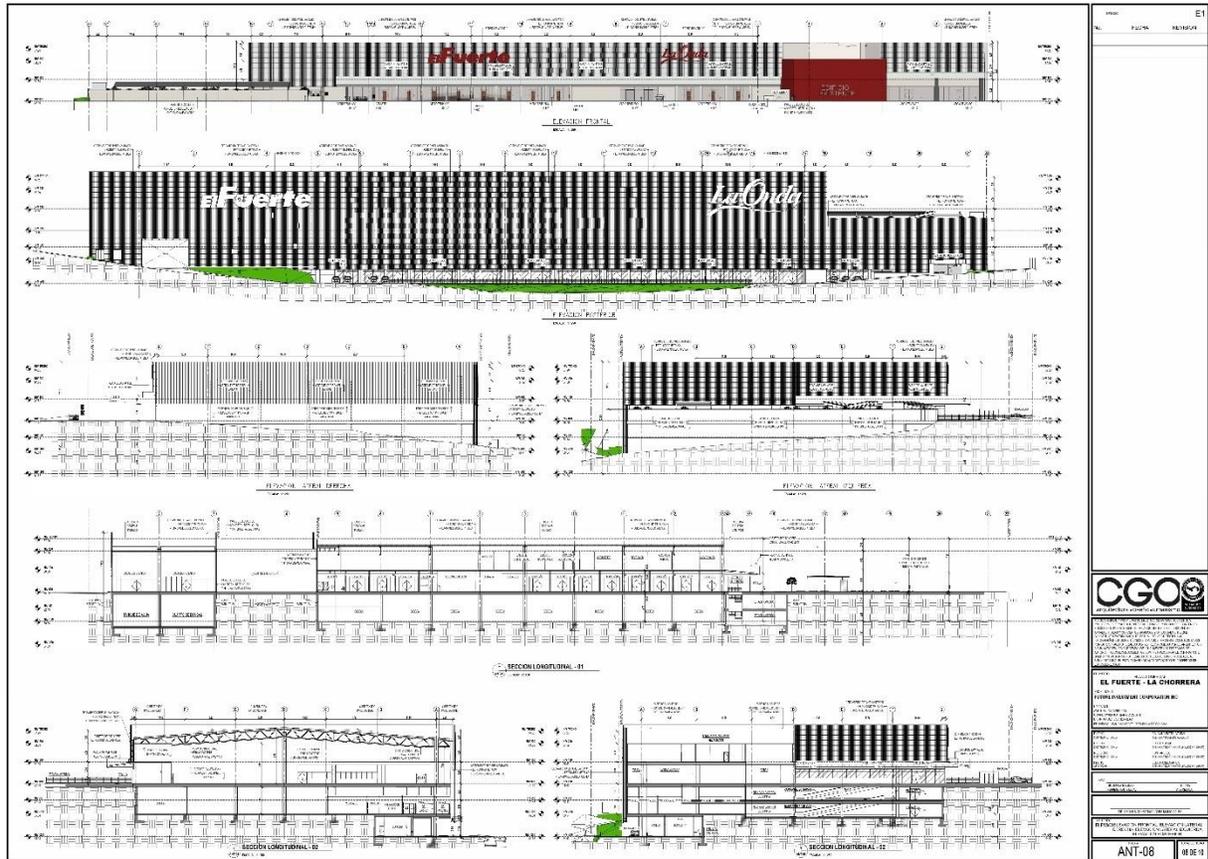
Imagen No. 4.4. Elevación Frontal del Proyecto.

Fuente: Planos del Anteproyecto. CGO, Arquitectura & Diseño, plano ANT-08, abril de 2024. Aceptado por el Municipio de La Chorrera.

En el anexo 14.13 se presentan los planos del anteproyecto y de las fundaciones.

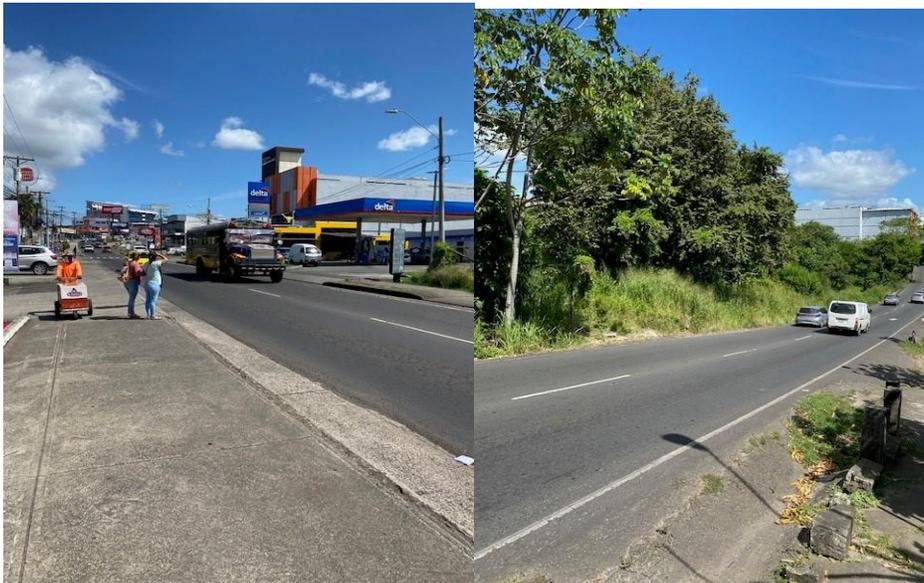
Foto No.4.8: Vista panorámica de la Avenida Las Américas, mirando hacia Plaza Italia. Debidamente pavimentada y con intenso tráfico de vehículos de todo tipo, observar la gasolinera DELTA, colindante con el Proyecto. Foto tomada por el consultor. 13/12/24.

Foto No.4.9. Vista panorámica de la Avenida Libertador, tramo donde se encuentra la parte posterior de la Plaza Comercial El Fuerte La Chorrera. Bien pavimentada y en pendiente, para salir de la Plaza por este vía requiere de precaución al manejar. Tomada por el consultor el 13 de diciembre de 2024.

Al sitio del Proyecto se accede por las importantes vías: Avenida Las Américas la Avenida Libertador de la Ciudad de La Chorrera en el Corregimiento de Barrio Colón, distrito de La Chorrera. Ver fotos Nos 4.8 y 4.9.

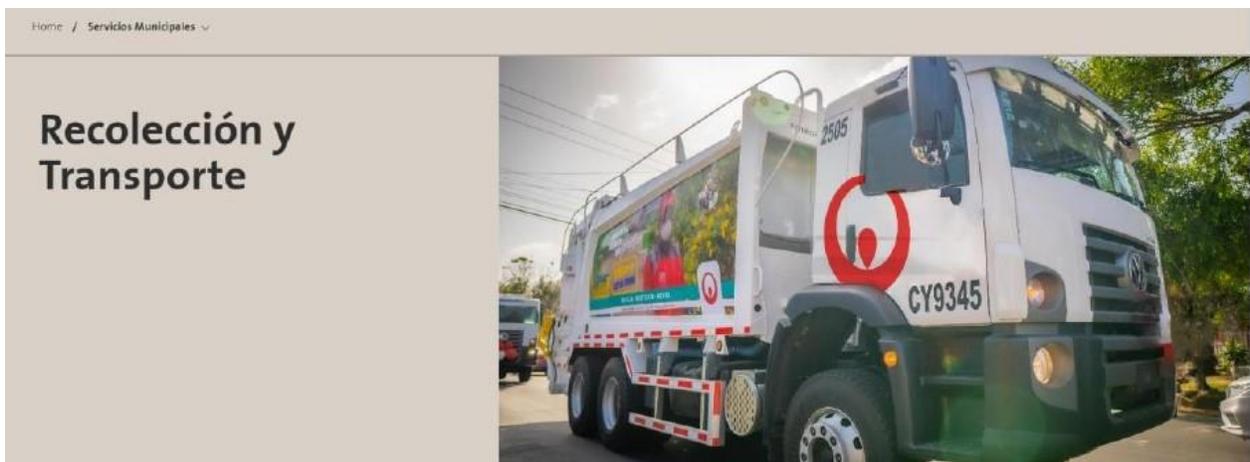
Imagen No.4.5: Camión compactador de la empresa EMAS.

Los residuos sólidos generados en esta edificación serán recolectados y transportados por camiones especializados tipo compactadores de la Empresa Metropolitana de Aseo, S.A, EMAS. ver Imagen No. 4.1, y son transportados al Relleno Sanitario de DIAMANTE para su enterramiento.

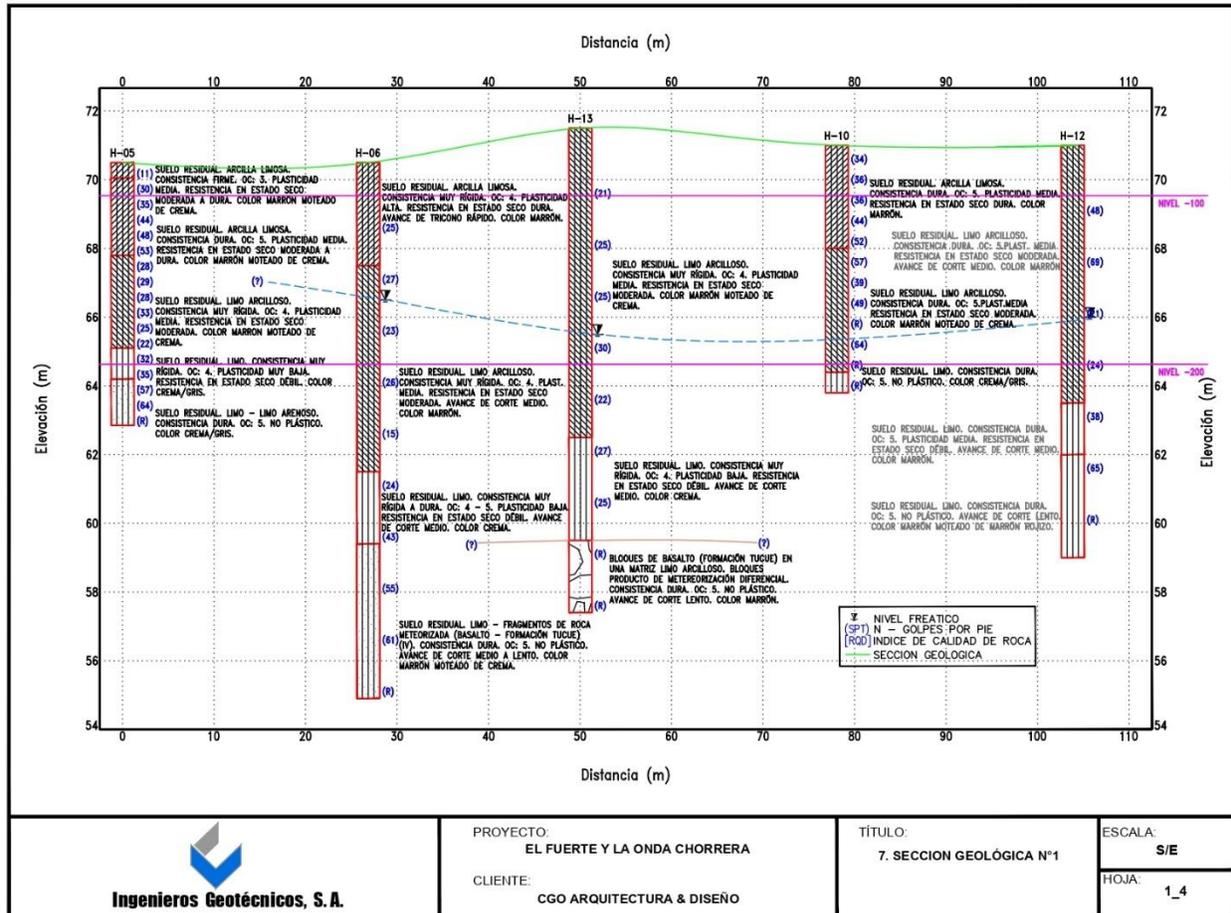
Imagen No.5.1. Perfiles de estratas de suelos. Fuente: Estudio de Suelos por Ingenierías Geotécnicas, S.A. septiembre de 2024.

Del estudio de suelo se describe un suelo residual, arcilla limosa de consistencia firme, plasticidad media, resistencia en estado seco: moderada a dura, color marrón moteado de crema. Como se indica en la imagen 5.1, siguiente.

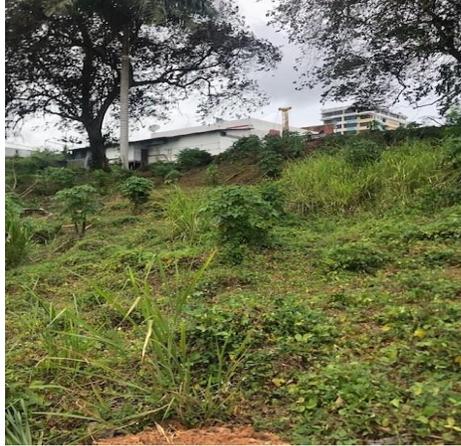
Foto No. 5.4. Vista panorámica de la topografía del terreno.

La topografía actual del terreno tiene una parte plana y el resto es ligeramente inclinada, pendientes menores al 15%, como se observa en la foto No.5.4 y 5.5 y en la imagen 5.1, siguientes.

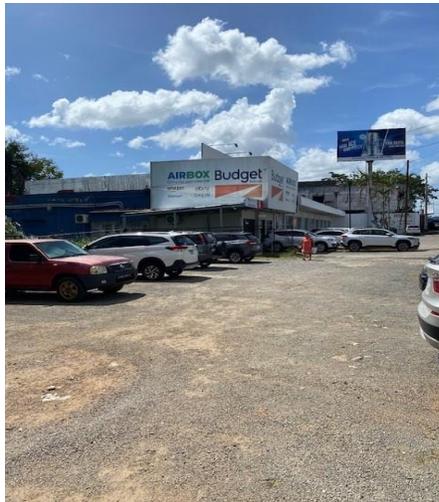
Foto No. 5.5. La topografía de la parte alta del terreno es plana. Observar el área de estacionamiento del Almacén Bon CHI.

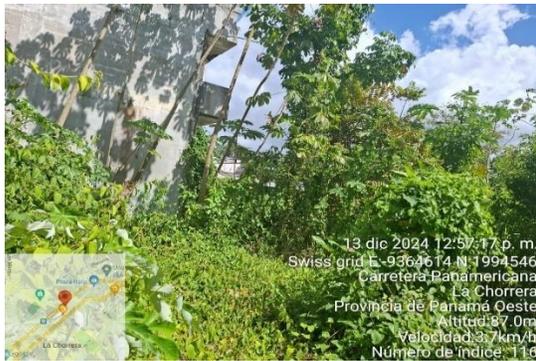
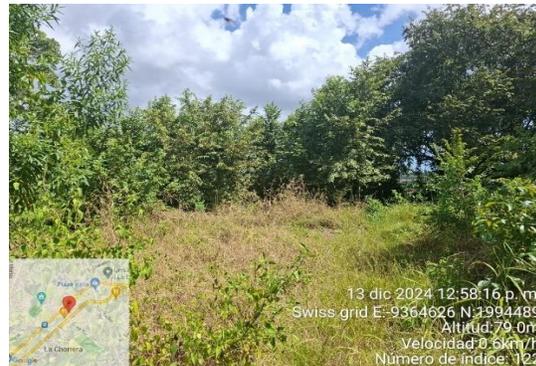
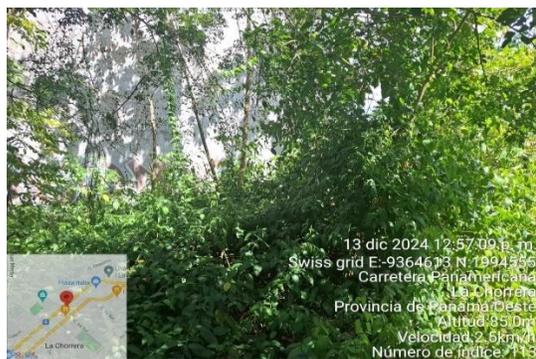
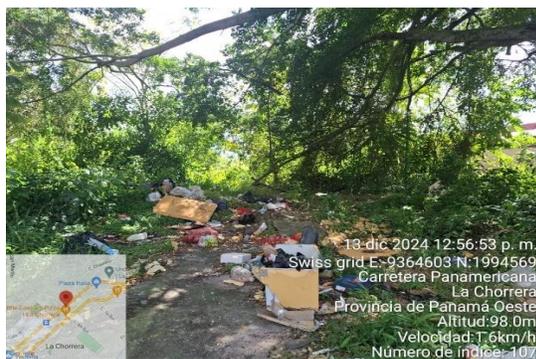
Fotos 1, 2, 3, 4: Vista general. Tramo prospectado, terreno plano con vegetación predominantemente árboles y arbustos y con algunos sectores con gramíneas, herbazales y rastrojo. Se observó unos puntos con desechos modernos.

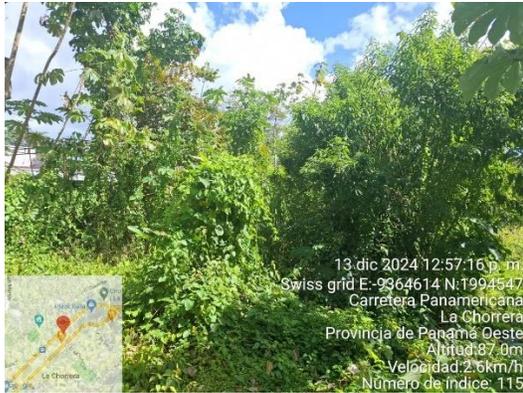
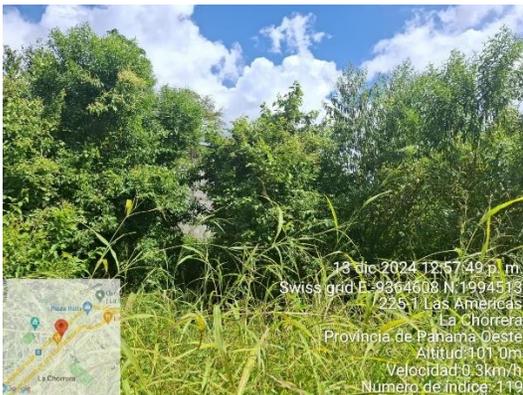
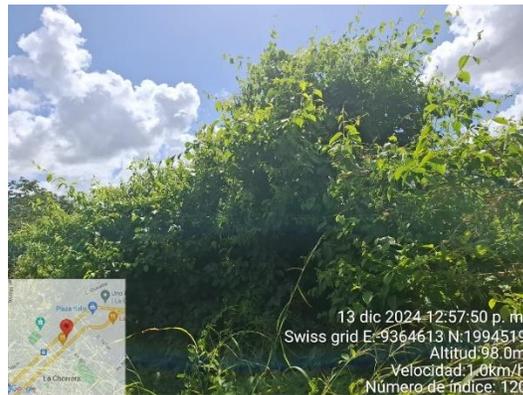
Fotos 5,6,7,8,9 y 10: Vista general. Tramo prospectado, terreno plano alterado por edificaciones modernas en algunos puntos. La vegetación predominante se compone de árboles y arbustos en su mayoría y gramíneas, herbazales y rastrojo. Se observó área de desechos, posiblemente depositados por personas ajenas al lugar.

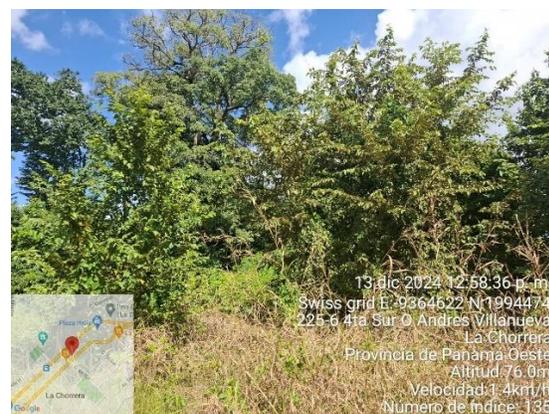
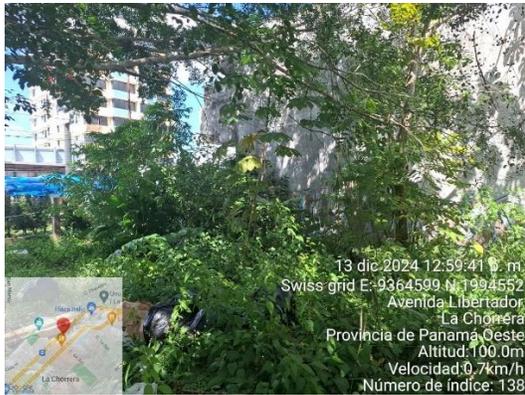
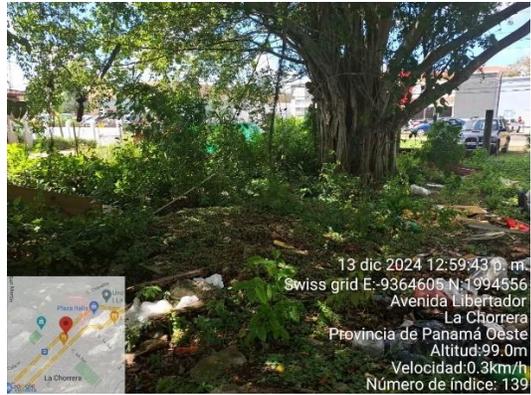
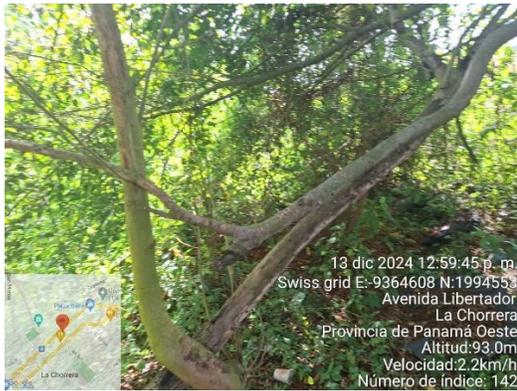
Fotos 11, 12, 13, 14, 15 y 16: Vista general. Tramo prospectado, terreno plano alterado por edificaciones en varios puntos. La vegetación predominante se compone de árboles y arbustos en su mayoría además e gramíneas, herbazales y rastrojo. Se observó un área con desechos modernos.

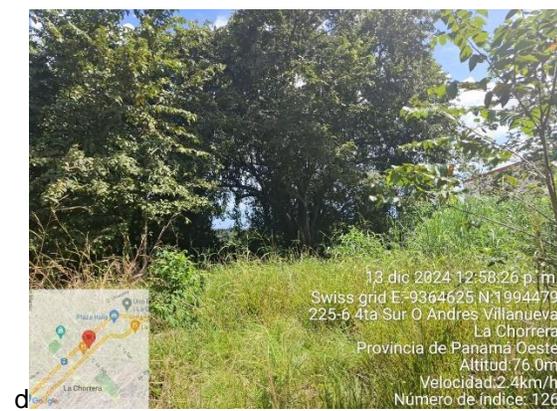
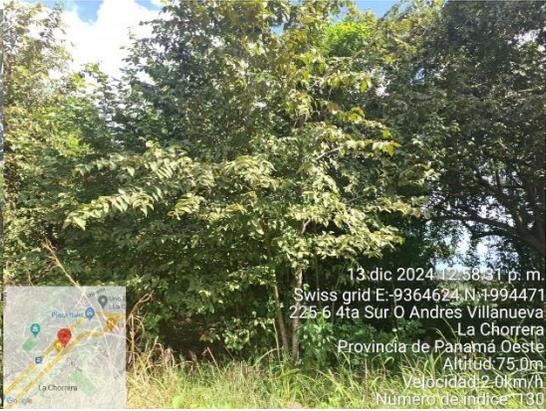
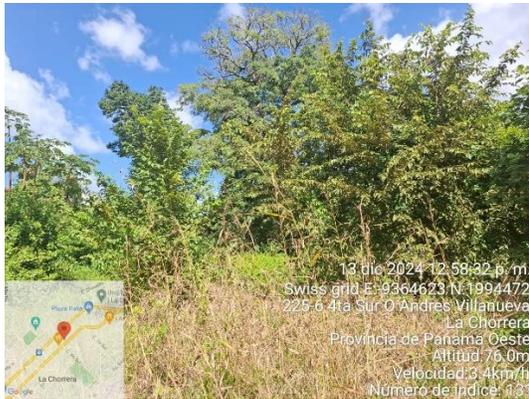
Fotos 17, 18, 19, 20 y 21: Vista general. Tramo prospectado, terreno plano alterado por edificaciones modernas en algunos puntos. La vegetación predominante se compone de árboles y arbustos con gramíneas, herbazales y rastrojo.

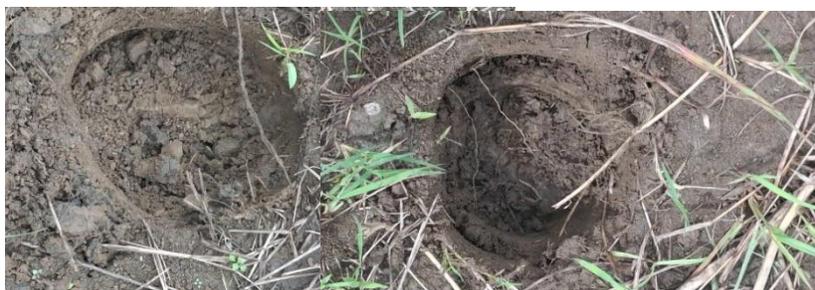
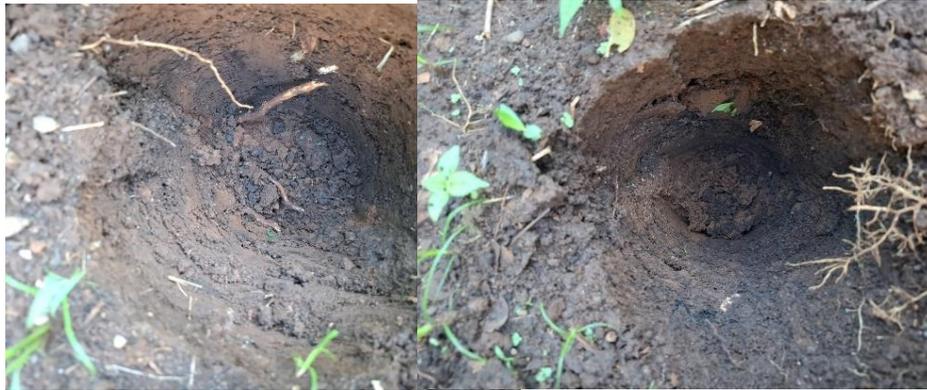
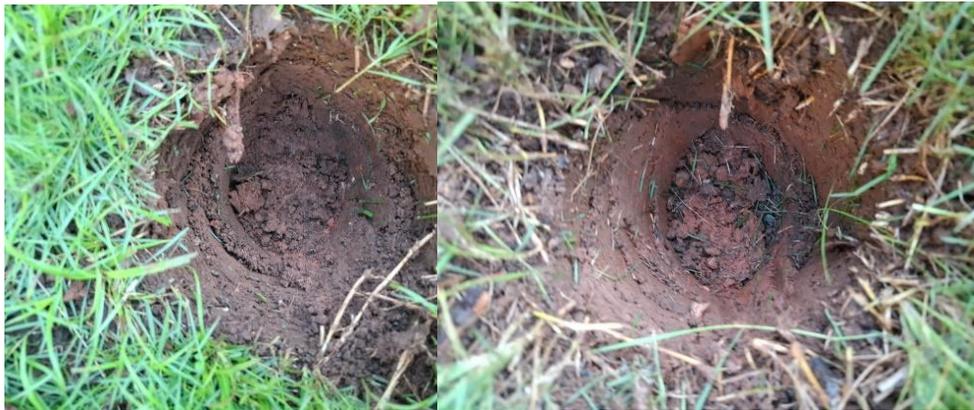
Algunas Fotos de los Sondeos

Durante la prospección arqueológica **no se detectaron evidencias arqueológicas**, a nivel superficial y sub-superficial. No obstante, considerando que esta es una evaluación arqueológica en la cual se describe una prospección en el polígono del terreno, y está inserto en una zona con posibilidades de hallazgos arqueológicos (basados en los antecedentes arqueológicos documentados en la **Bibliografía Consultada** del informe arqueológico presente); **se deben mantener las garantías de no afectación** de los sitios arqueológicos conforme lo establece la **Ley 14 del 5 de mayo de 1982**, modificada parcialmente por la **Ley N° 58 de agosto de 2003**, la **Ley N° 175 de 3 de noviembre de 2020**, así como la **Resolución AG-0363-2005 del 8 de**

Por consiguiente, propongo la siguiente medida de mitigación dentro del Plan de Manejo Ambiental que en caso de suceder tales hallazgos: **notificar inmediatamente** a la **Dirección Nacional de Patrimonio Cultural (DNPC)**.

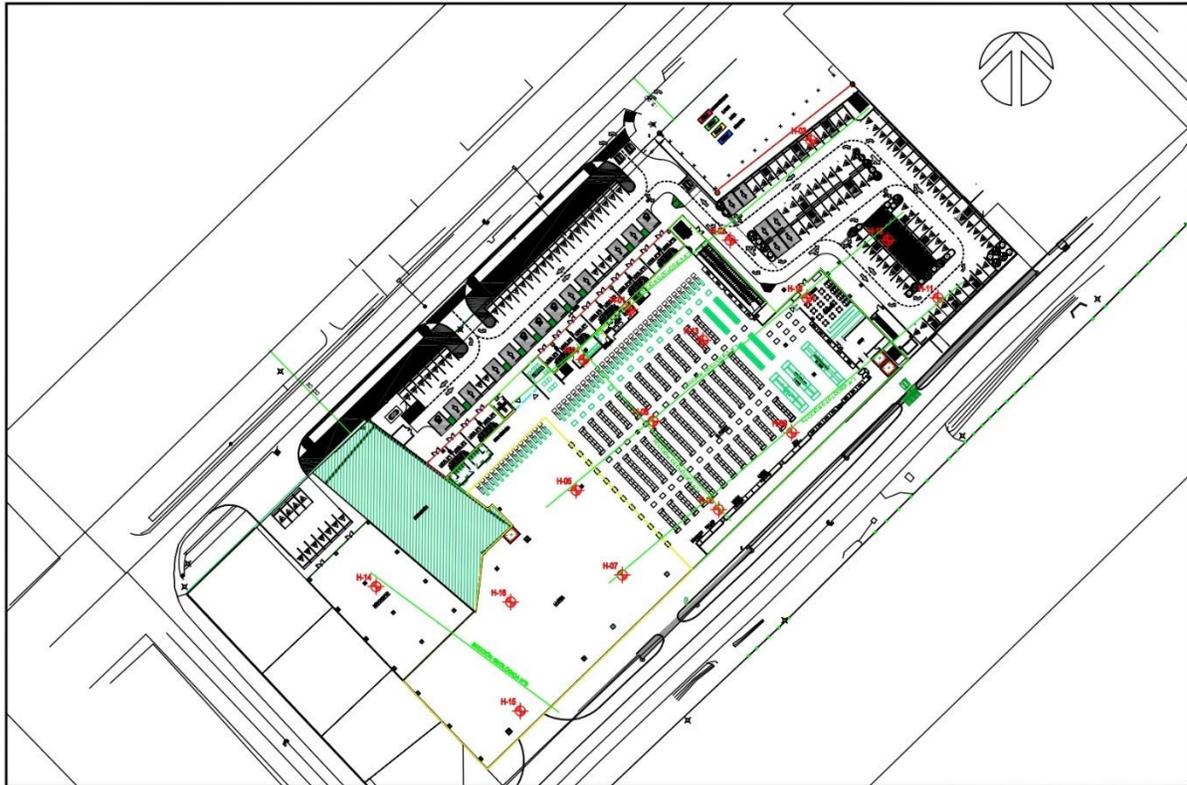
14.9. Localización y Perfiles de Suelo.

Ingenieros Geotécnicos, S.A.	PROYECTO: EL FUERTE Y LA ONDA CHORRERA	TÍTULO: 4. PLANTA Y UBICACIÓN DE SONDEOS	ESCALA: S/E
	CLIENTE: CGO DISEÑO & ARQUITECTURA		HOJA: 1_DE_1

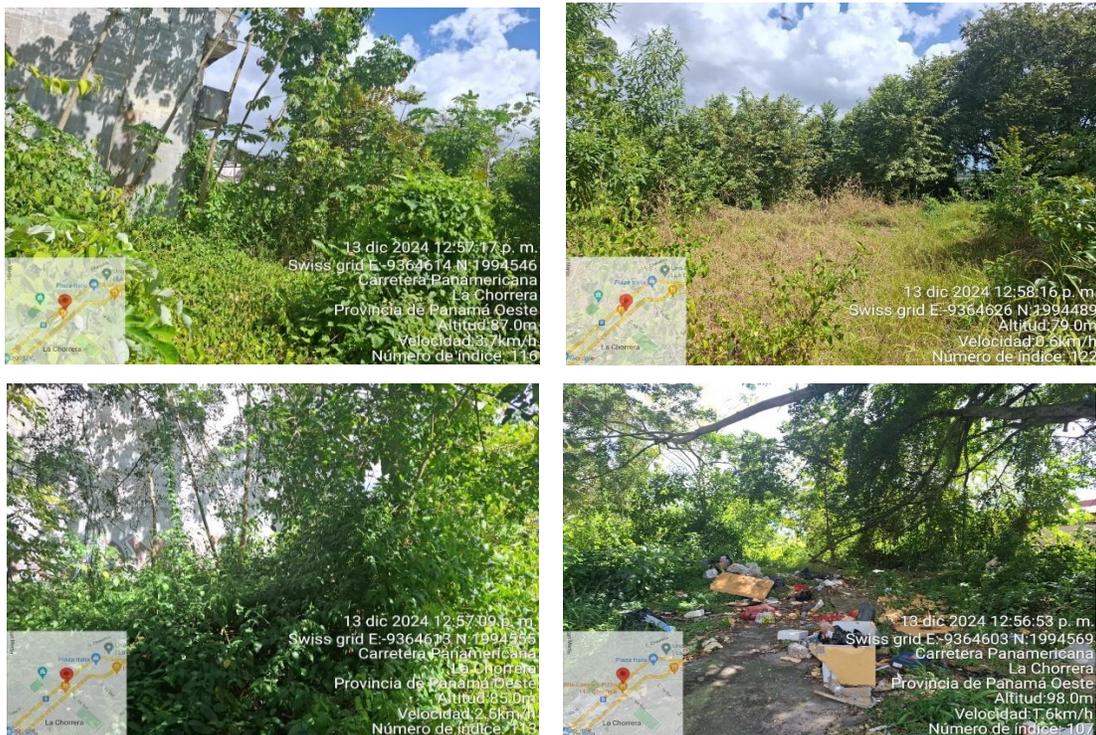
Durante el recorrido de 1 hectárea + 2,932.2342 m² de superficie se comprobó que es un terreno plano ubicado en sector urbanizado, con vías principales colindantes y estructuras modernas dispersas. La vegetación en mayor proporción corresponde a árboles y arbustos y, en menor grado, gramíneas, herbazales y rastrojo. Se ubicaron las zonas adecuadas enfocando el mayor esfuerzo prospectivo en la zona de impacto directo del proyecto para la realización de los pozos de sondeo en áreas propicias, sin embargo, no hubo hallazgos culturales a nivel superficial ni sub-superficialmente.

Fotos 1, 2, 3, 4: Vista general. Tramo prospectado, terreno plano con vegetación predominantemente árboles y arbustos y con algunos sectores con gramíneas, herbazales y rastrojo. Se observó unos puntos con desechos modernos.

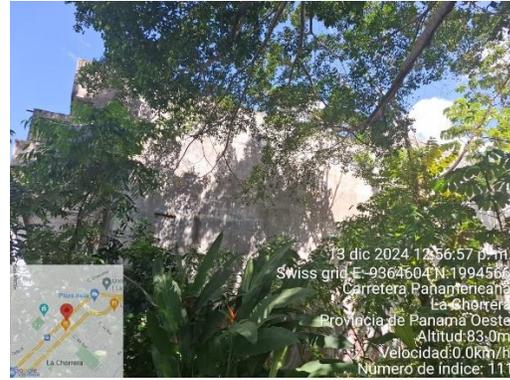
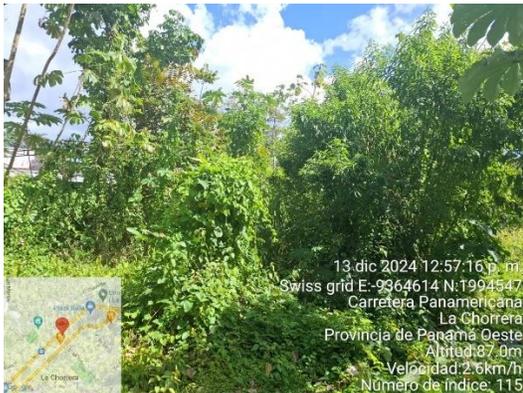
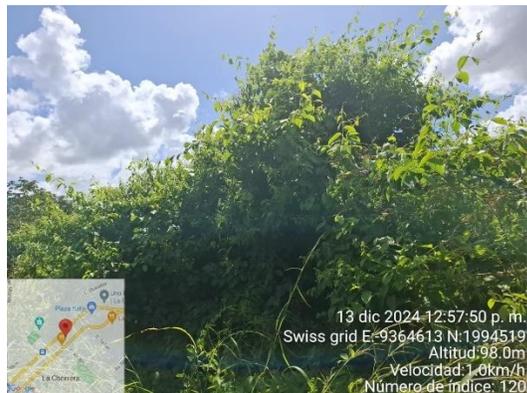
Fotos 5,6,7,8,9 y 10: Vista general. Tramo prospectado, terreno plano alterado por edificaciones modernas en algunos puntos. La vegetación predominante se compone de árboles y arbustos en su mayoría y gramíneas, herbazales y rastrojo. Se observó área de desechos, posiblemente depositados por personas ajenas al lugar.

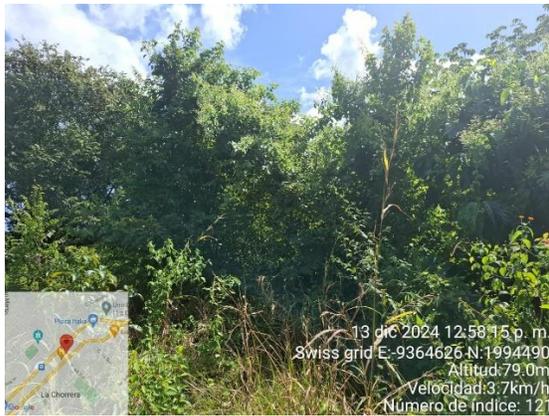
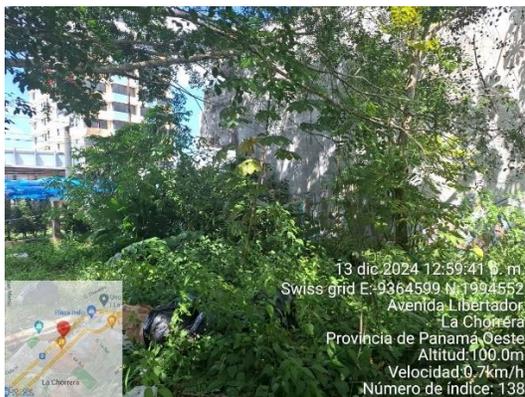
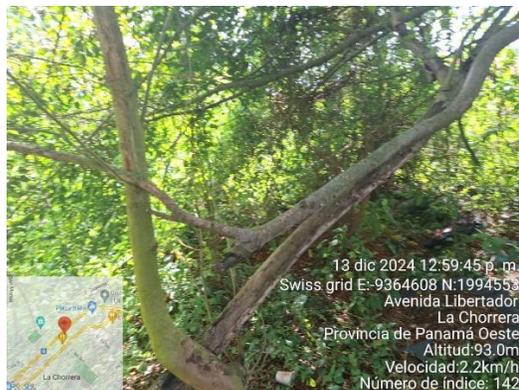
Fotos 11, 12, 13, 14, 15 y 16: Vista general. Tramo prospectado, terreno plano alterado por edificaciones en varios puntos. La vegetación predominante se compone de árboles y arbustos en su mayoría además de gramíneas, herbazales y rastrojo. Se observó un área con desechos modernos.

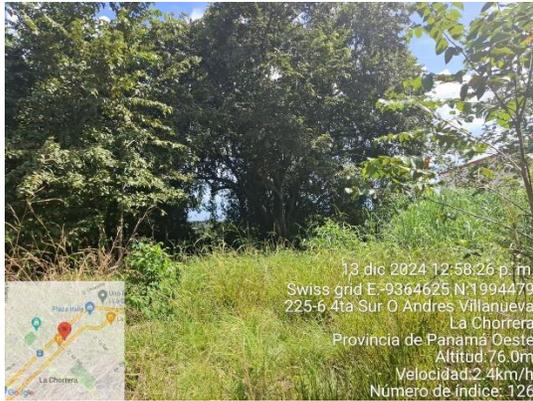
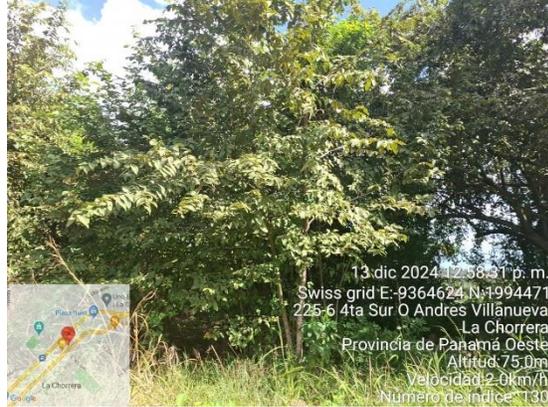
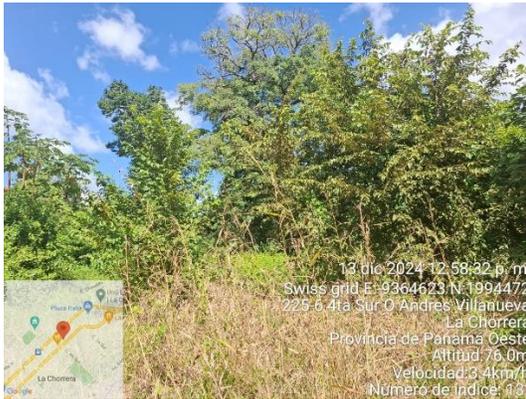
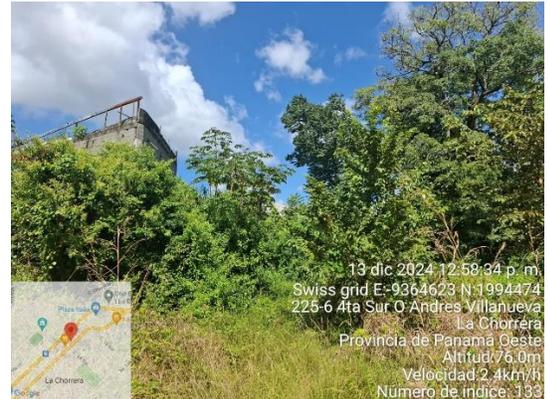
Fotos 17, 18, 19, 20 y 21: Vista general. Tramo prospectado, terreno plano alterado por edificaciones modernas en algunos puntos. La vegetación predominante se compone de árboles y arbustos con gramíneas, herbazales y rastrojo.
