INFORME TÉCNICO DE INSPECCIÓN

DRCC-IIQ-014-2025

Proyecto:	“FORSUN SOLAR”		
Promotor:	CARMALENGO INVESTMENTS CORP, S.A.		
Categoría	I		
Consultores ambientales:	FRANKLIN GUERRA GIOVANKA DE LEÓN	IRC-061-2009 IAR-036-2000	
Localización del proyecto:	PROVINCIA DE COCLÉ, CORREGIMIENTO EL COCO.	DISTRITO	PENONOME
Fecha de inspección:	27 de Enero de 2025		
Fecha de informe:	28 de Enero de 2025		
Participantes:	<ul style="list-style-type: none">Franklin Guerra–Consultor Ambiental.Moisés Bazán –Ingeniero.Georgia Jaramillo - Sección de Evaluación de Impacto Ambiental-MiAMBIENTE, Regional de Coclé.

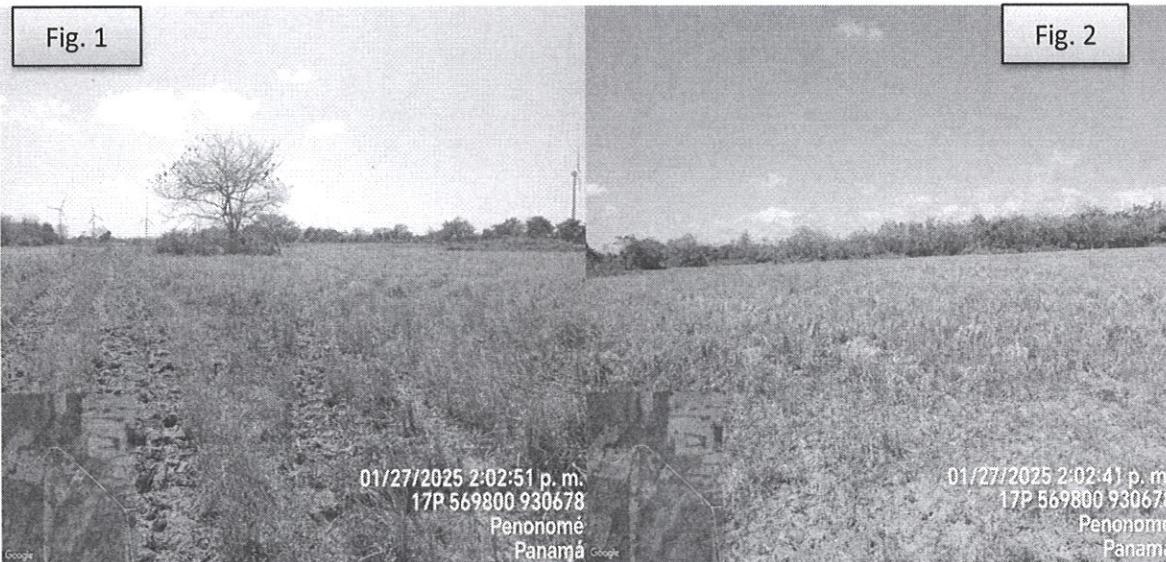
Fig. 1, 2. Se puede observar que el terreno presenta una topografía plana; ya que el área es utilizada para siembra de cultivos agrícolas, en cuanto a la vegetación arbórea se encuentra concentrada principalmente a lo largo de las cercas vivas por ser una zona impacta por las actividades agrícolas (cultivo de arroz). Cabe destacar que existen algunos árboles dispersos, como se muestra el figura 1.

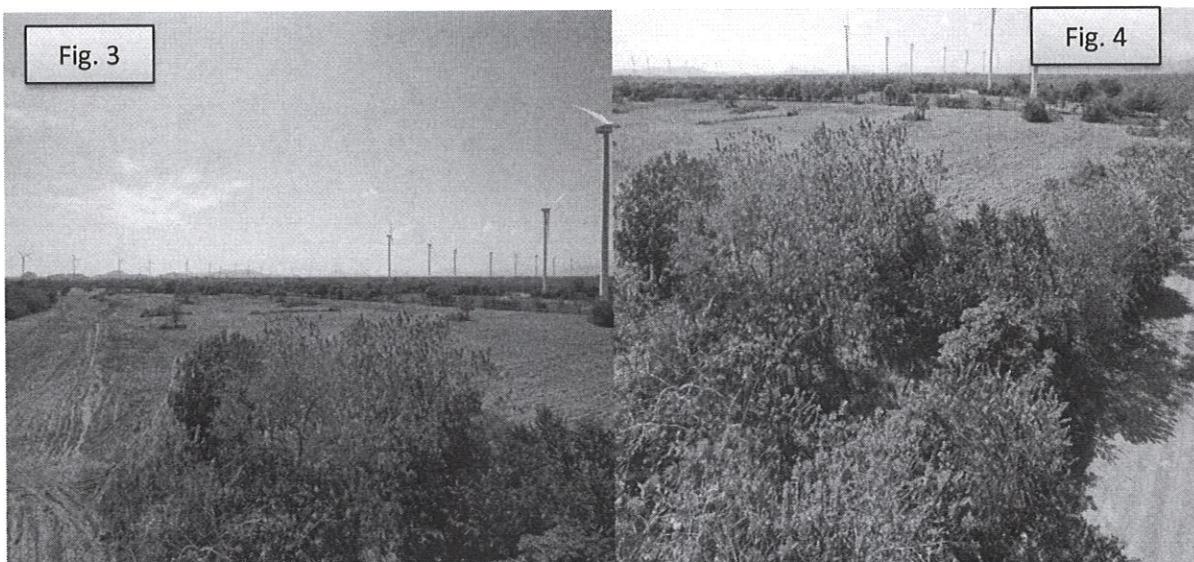
Fig. 3 y 4. Se pudo observar el área propuesta para el proyecto, donde se evidencia que fue utilizada para el cultivo de arroz, por la cual se realizó un sobrevuelo con el dron para tomar fotografías del sitio y las coordenadas de georreferencia.
