# *Estudio de Impacto Ambiental*

CATEGORÍA I

PROYECTO: KYTE.

**Localización:** Calle 56 Este, Urbanización Obarrio, Corregimiento de Bella Vista, Distrito de Panamá, Provincia de Panamá.

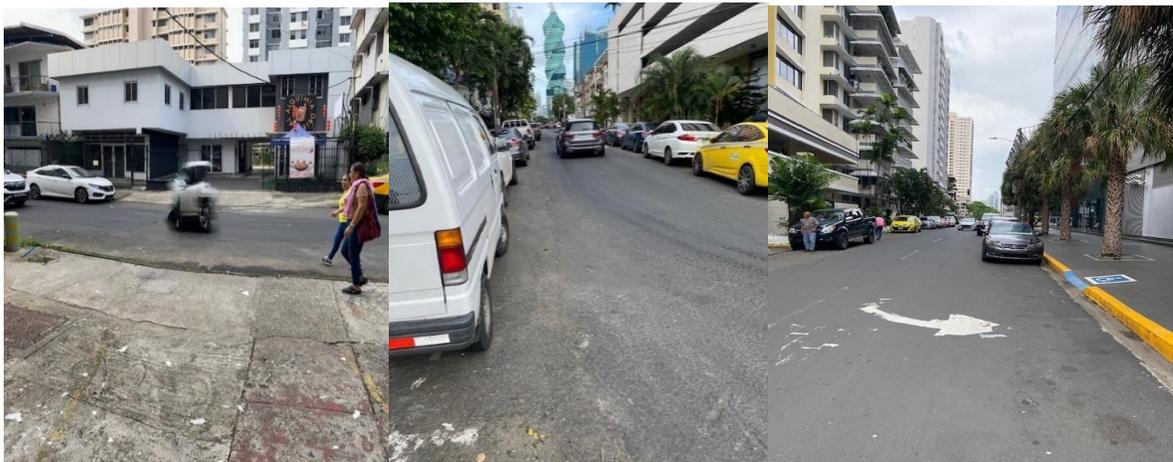
**Fotos Nos. 4.1, 4.2 y 4.3:** De izquierda a derecha: Edificación que ocupa el lote del proyecto, será removida, foto del centro, panorámica de la Calle 56 Este mirando hacia la Avenida Samuel Lewis y Calle 50, se visualiza el edificio llamado el Tornillo y la foto extrema derecha; panorámica de la

Actualmente es un lote principalmente ocupado por una edificación de dos (2) plantas, la que será demolida. Ver fotos Nos 4.1, 4.2 y 4.3, con este proyecto se incrementará positivamente el paisajismo ciudadano de las Calles 56 Este y Abel Bravo y las Avenidas Samuel Lewis y Ernestina Sucre Tapia.

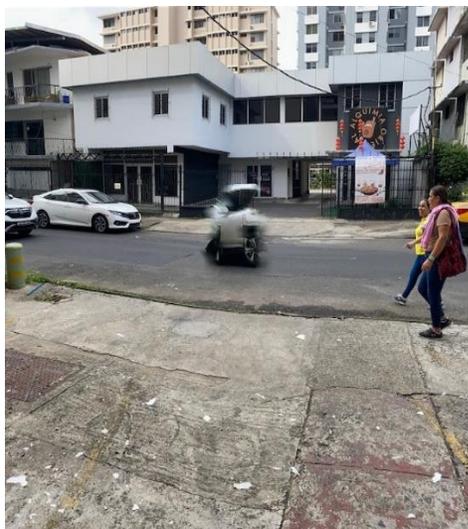
**Foto No.4.8.** Edificacación de dos niveles a demoler. Tomada por el consultor el 24 de junio de 2024.

- El Promotor deberá tener el Permiso de Construcción, tanto del Municipio de Panamá, como del Benemérito Cuerpo de Bomberos de Panamá.
- Previo a la etapa de construcción, propiamente dicha, se realizará la demolición de la edificación de dos niveles existente en la finca 29665 ver foto No. 4.5. siguiente.

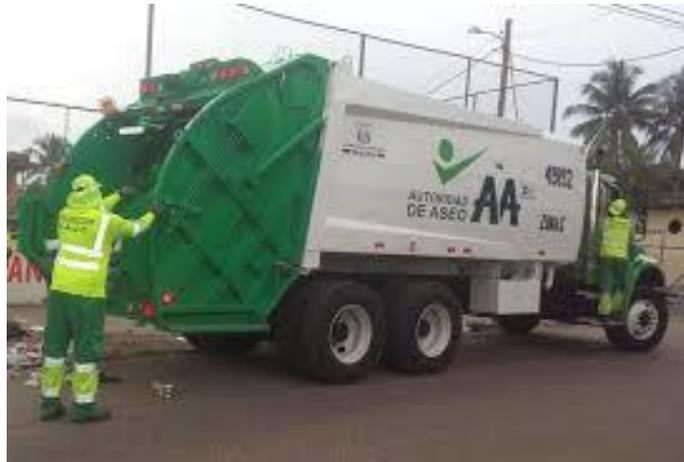
**Imagen No.4.4:** Camión compactador de la AAUD. Observar al Trabajador, debidamente vestido de su uniforme de operación. Tomada de archivos del consultor.

Los residuos sólidos generados en esta edificación serán recolectados y transportados por camiones especializados tipo compactadores de la Autoridad de Aseo Urbano y Domiciliario AAUD, o de empresas privadas dedicadas a este servicio. ver Imagen No. 4.1, y son transportados a Disposición Final en Cerro Patacón para su enterramiento.

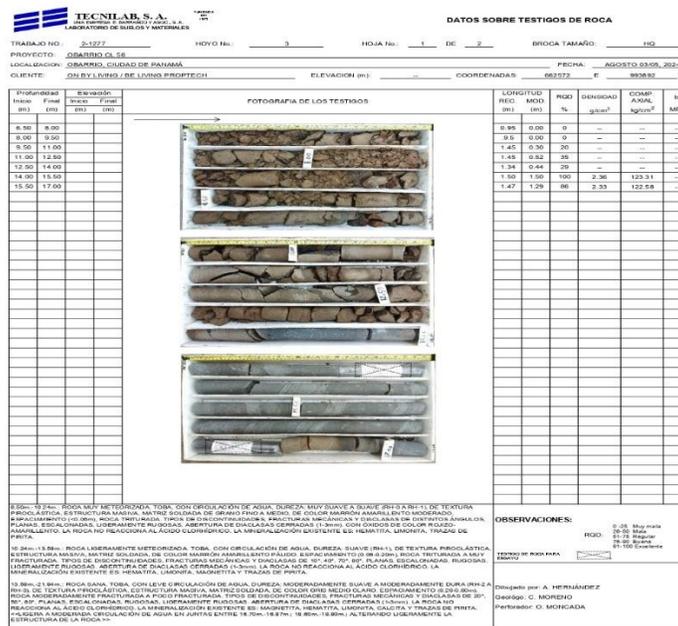
Foto No. 5.1 Fragmentos de material rocoso. Fuente: Estudio de Suelos. Tecnilab, S.A. agosto de 2024.

Ver imagen No. 5.1, siguiente:

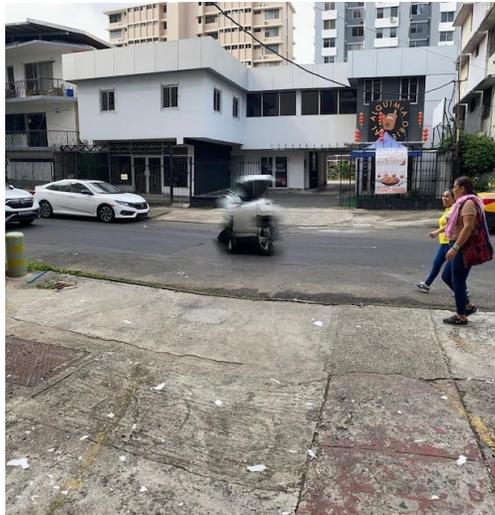
**Foto No.5.2.** Vista panorámica del edificio de dos pisos a demoler. Frente del lote: Calle 56 Este, Obarrio, posterior: patio de la propiedad colindante; lado izquierdo de la foto, edificación existente, lado derecho, edificio de apartamentos de cuatro (4) niveles, ver foto No.5.3. Foto tomada por el consultor. 24 de junio de 2024.

Ver fotos Nos. 5.2, 5.3 y 5.4 Para una visualización de la colindancia.

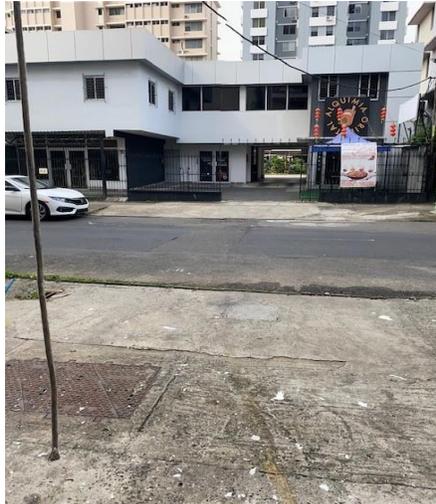
**Foto No. 5.5** Vista panorámica de la topografía del terreno. Foto tomada por el consultor. 24 de junio de 2024. Observar que la superficie del terreno esta cubierta por pavimento y el área del edificio de dos pisos existentes.

La topografía del terreno actual es plana como se observa en la foto No.5.5

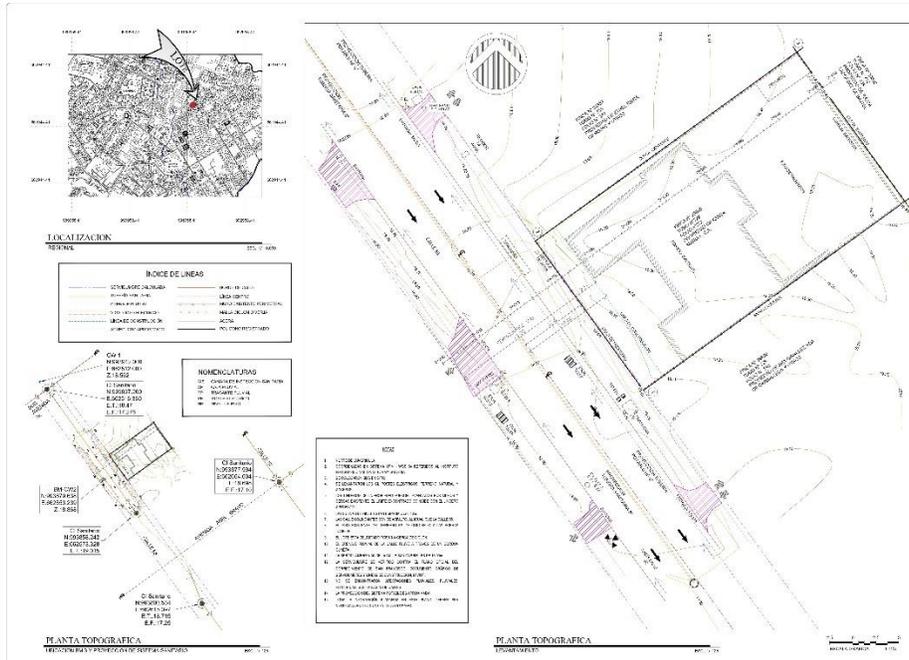
**Fuente:** Levatamiento topográfico por la Empresa: Geodinamics, 10 de septiembre de 2024.

Es decir, se producirá corte del terreno del sitio. Los perfiles ya le corresponderán al contratista constructor que sea seleccionado por el Promotor para construir el edificio.

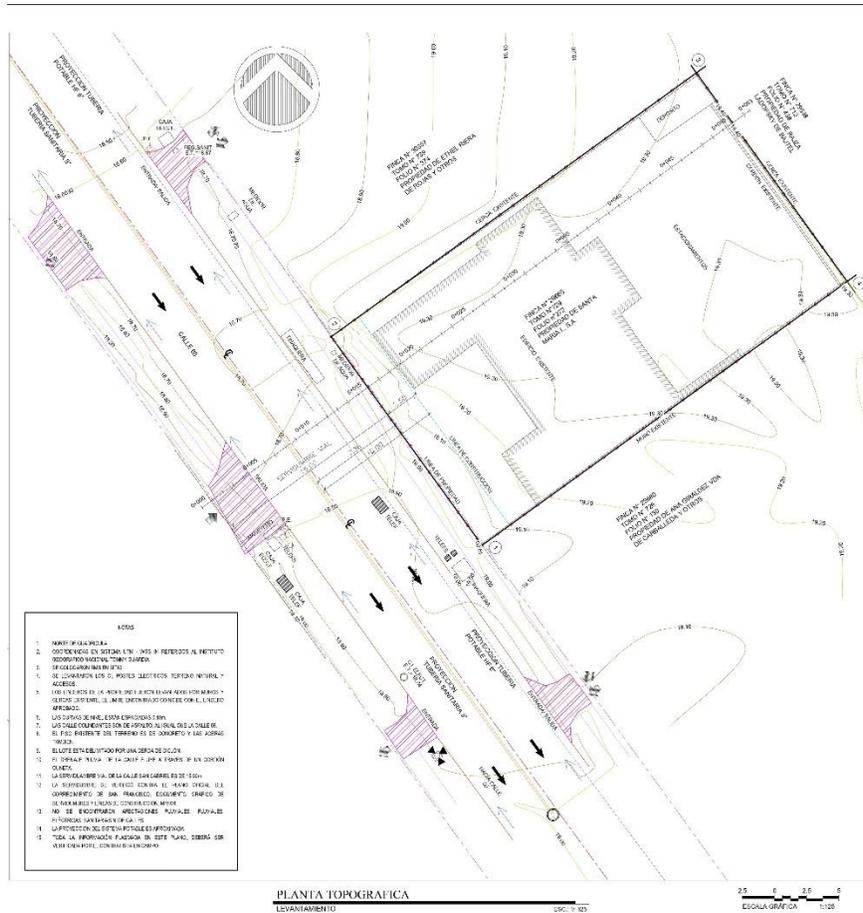
Imagen No. 5.3. Copia del polígono. Fuente: Levantamiento Topográfico. Empresa Geodinamics, 10 de septiembre de 2024.

En el siguiente plano del polígono no se identifican cuerpos hídricos porque no existen aguas superficiales.
