ESTUDIO DE IMPACTO AMBIENTAL

PROYECTO: “GALERA COMERCIAL”

Ubicado en:
Corregimiento de David
Distrito de David, Provincia de Chiriquí.

ENERO, 2025

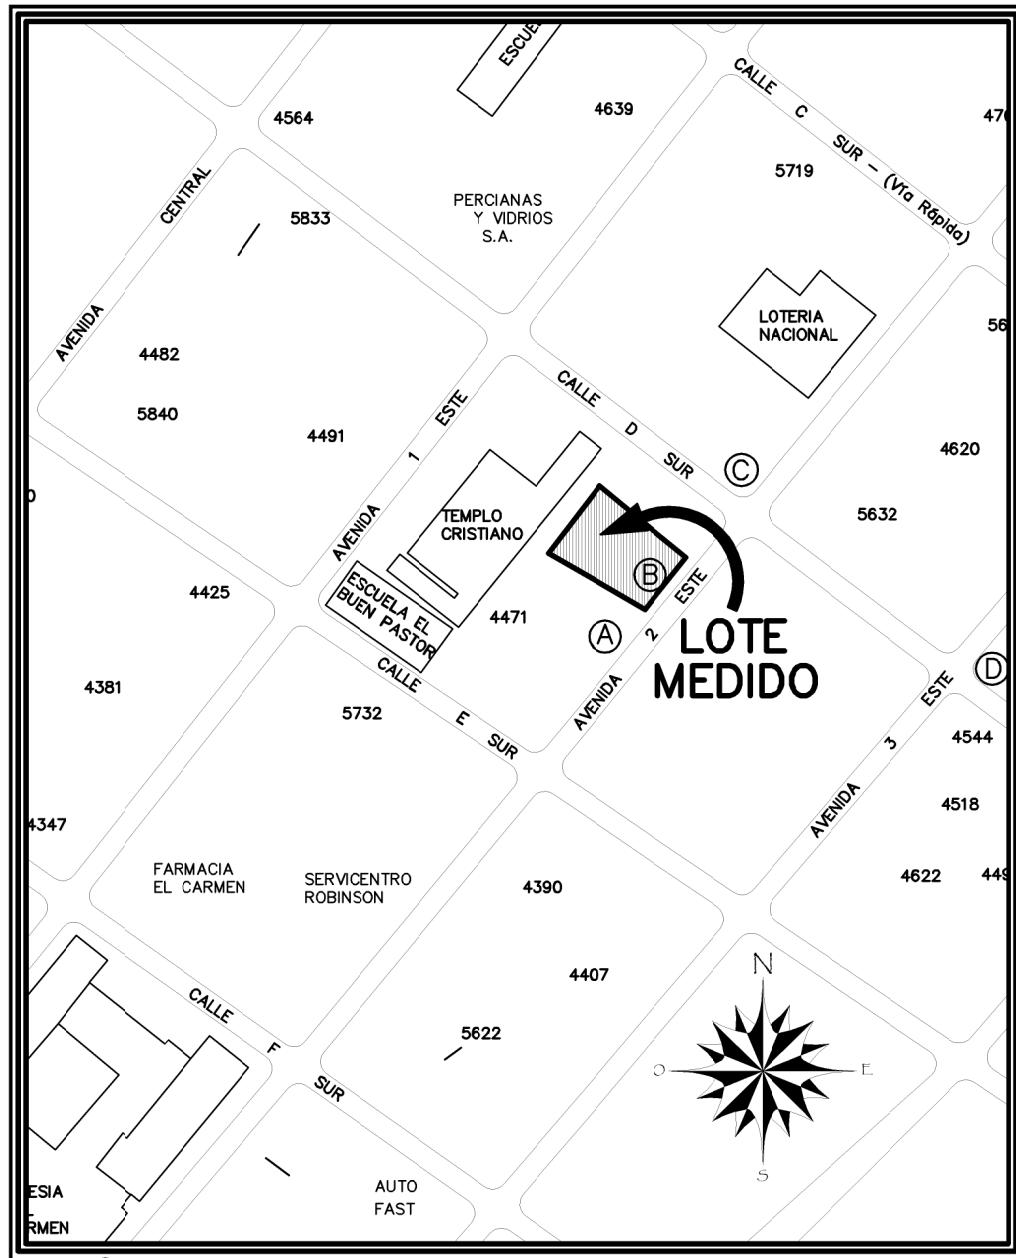
Localización Regional.

14.5 Planos del proyecto “Galera Comercial”.

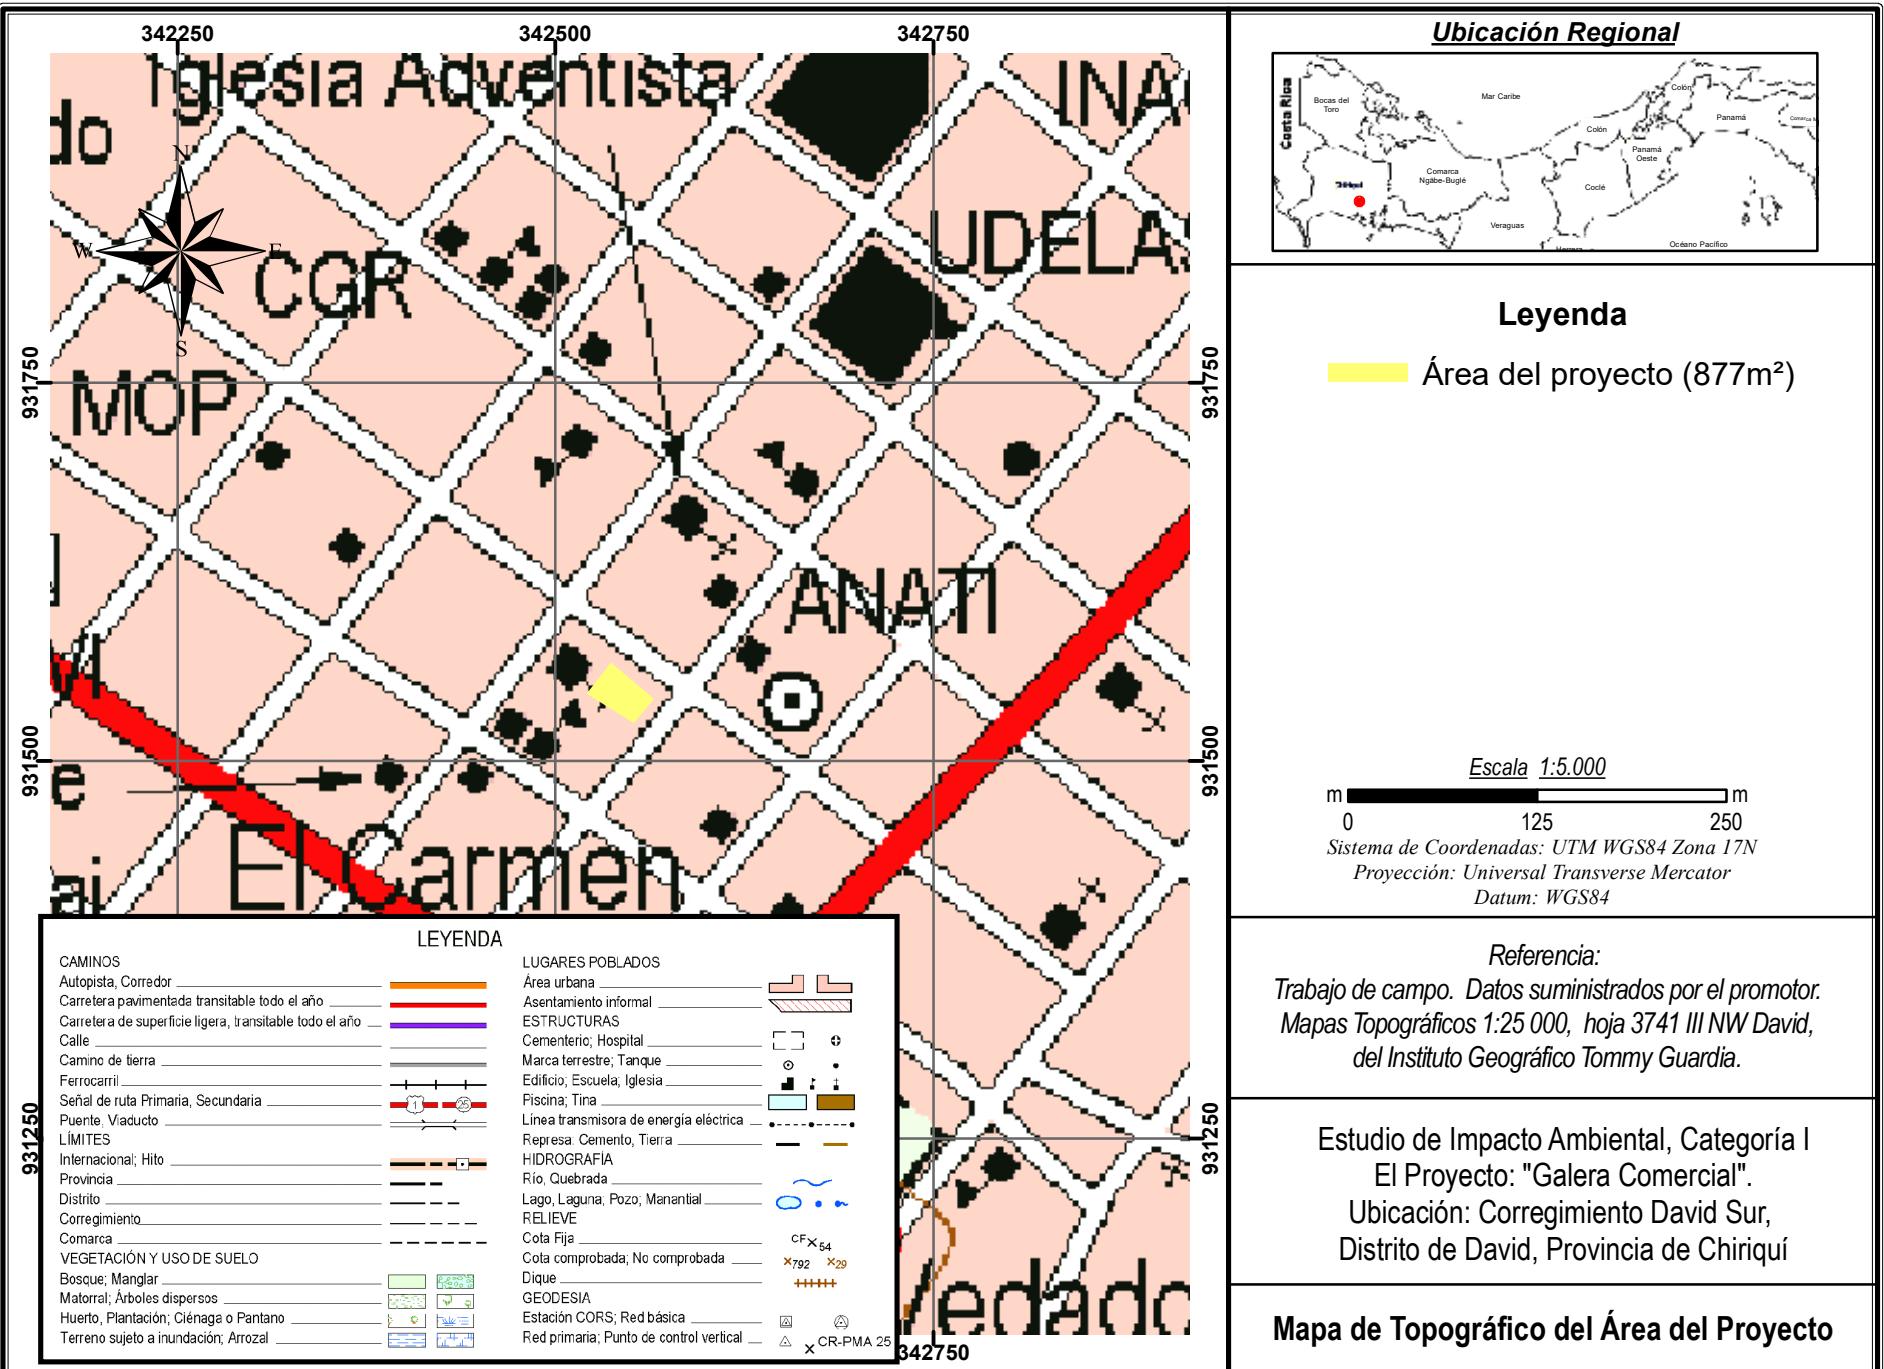
14.7 Plano Topográfico del área del Proyecto (escala 1:5,000).

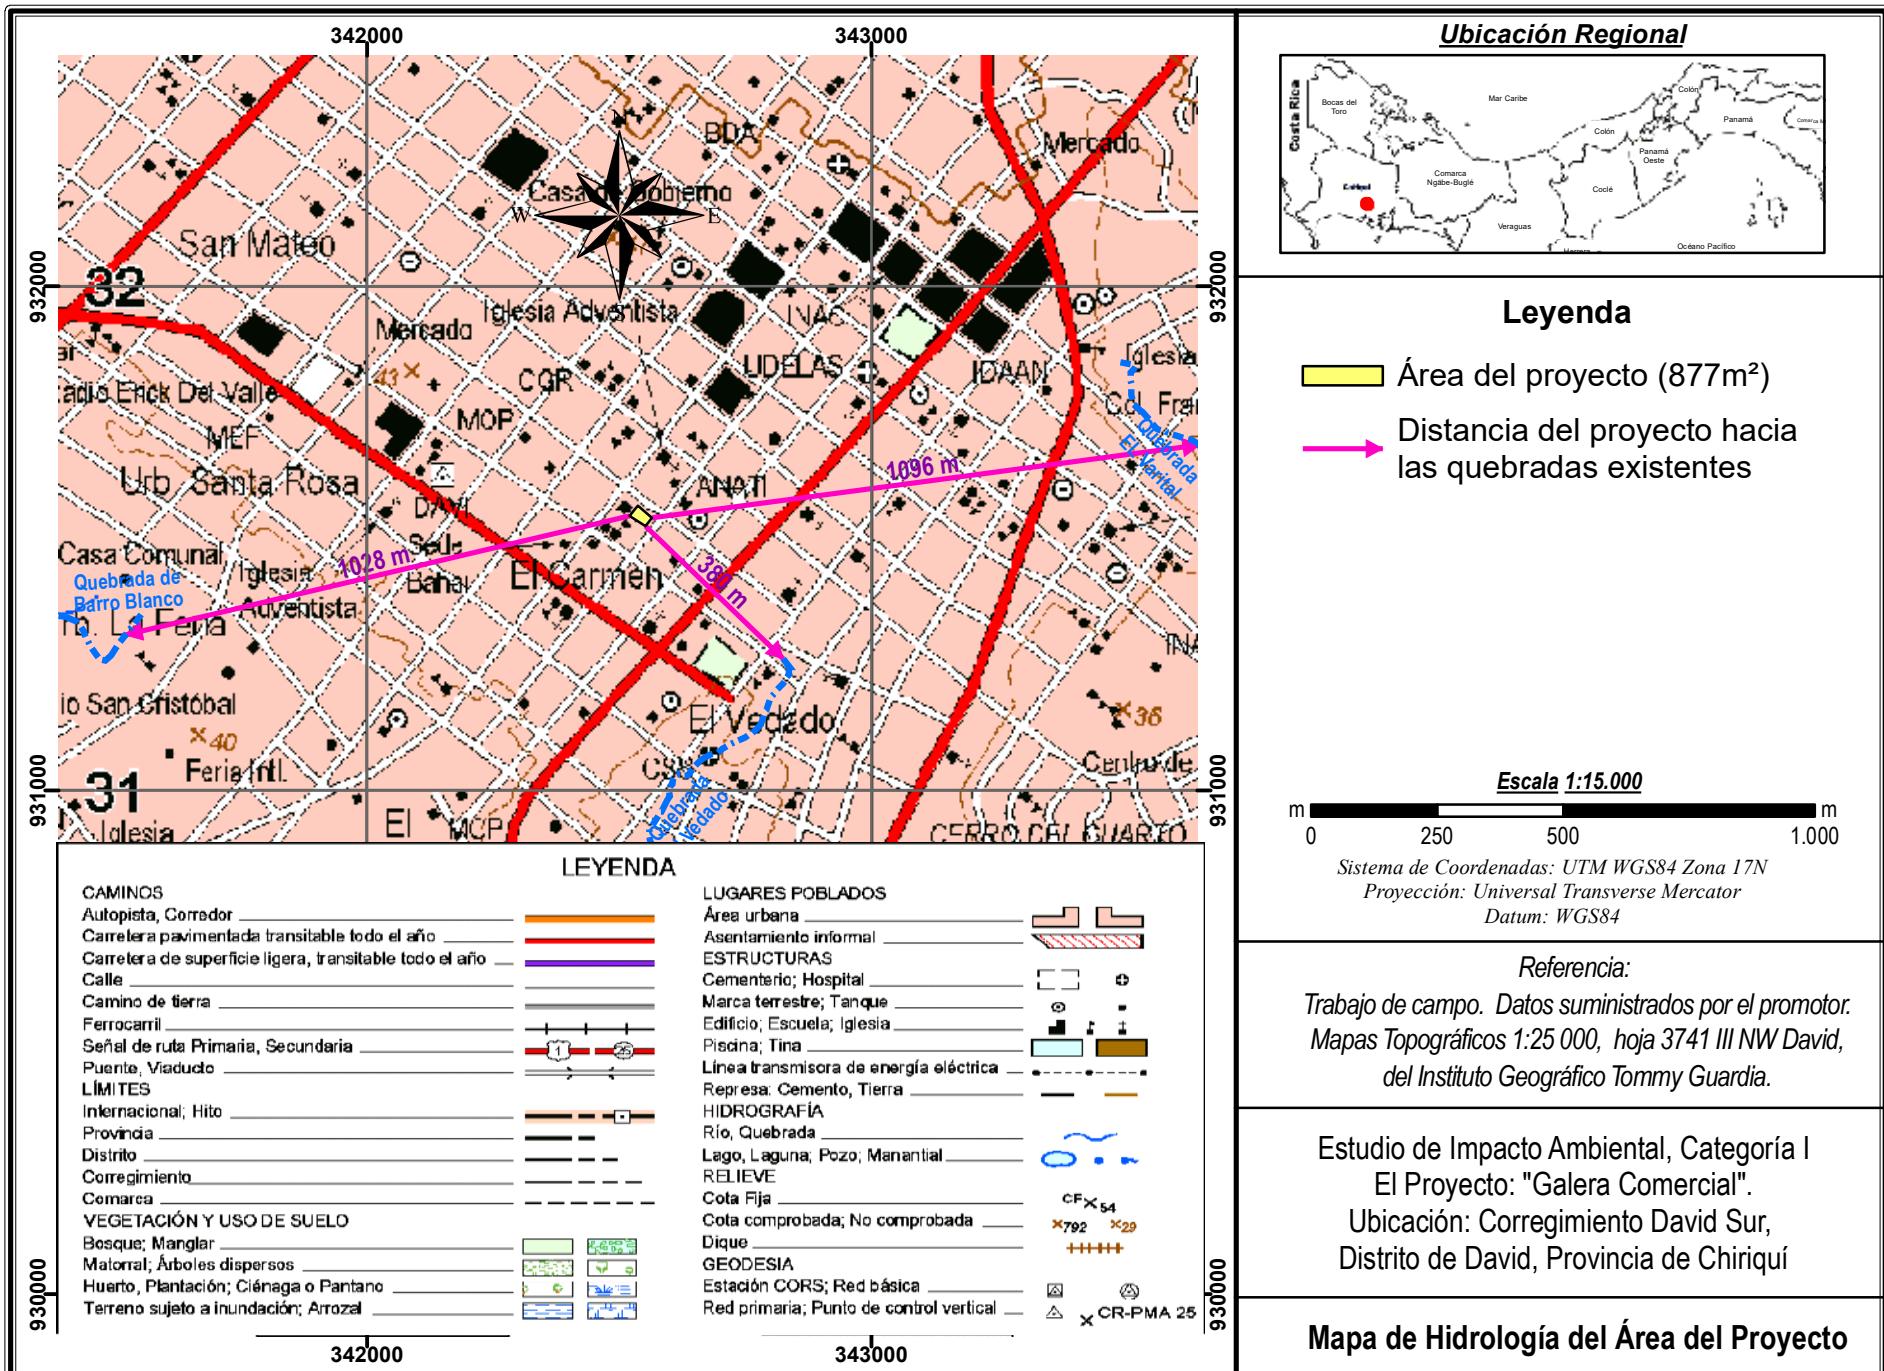
14.9 Plano de Hidrología cercana al Proyecto (1:15,000).

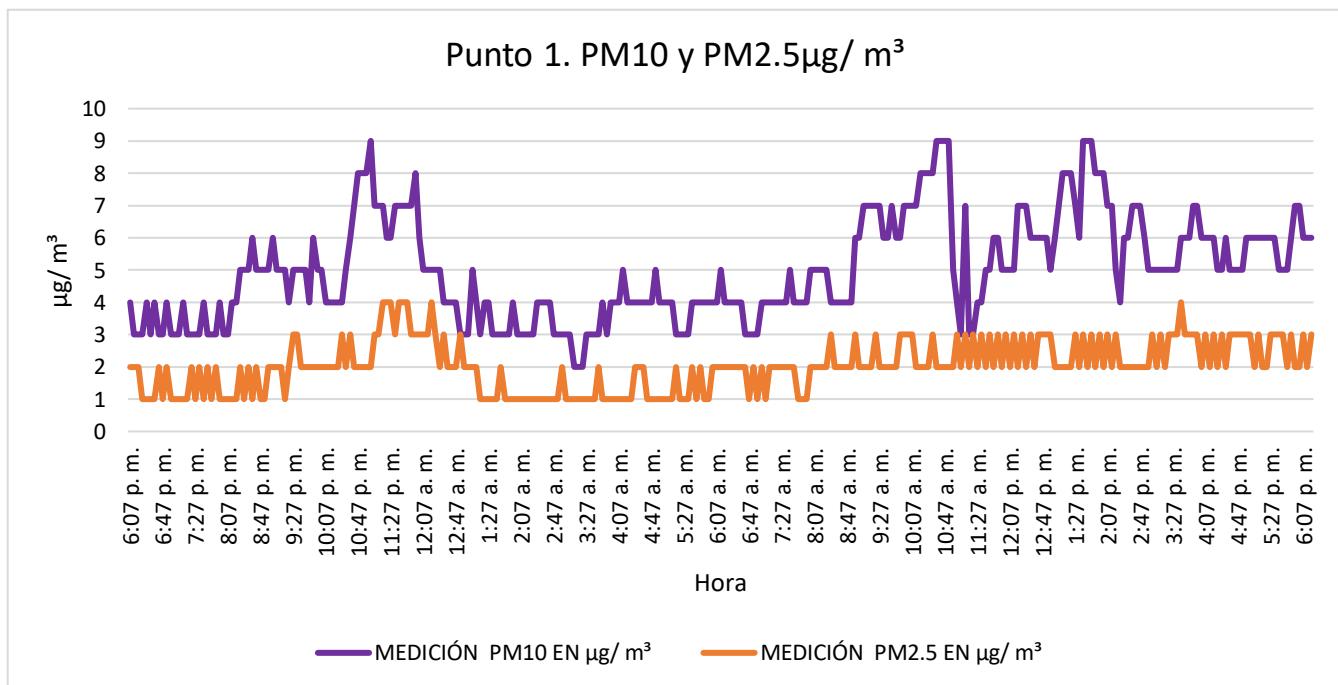
Punto 1

6.2 GRÁFICOS OBTENIDOS

PUNTO 1- PM 10 24 -hours Average: 5.0 µg/m³

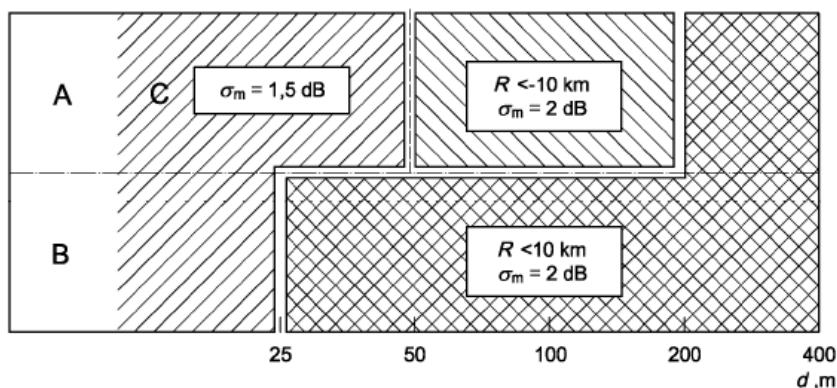
Figura A.1 — Radio de curvatura de la trayectoria sonora, R , y la contribución a la incertidumbre de medición asociada, expresada como la desviación típica, σ_m , debido a la influencia climática, para varias combinaciones de alturas fuente/receptor (A a C), en suelos porosos. A distancias d , expresadas en metros, de más de 400 m, el radio de curvatura debe ser menor

a 10 km y entonces la incertidumbre de medición, σ_m , es igual a $\left(1 + \frac{d}{400}\right) \text{ dB}$
