Acta de Inspección

Siendo las 12:25 p.m. del día Lunes 18 de noviembre de 2024, se dio inicio a la diligencia de inspección de Evaluación del Estudio de Impacto Ambiental del Proyecto **“RESIDENCIAL BAGALA HOME”** categoría 1, promovido por **BÁGALA HOME, S.A.** a desarrollarse en el corregimiento de **SAN PABLO NUEVO**, distrito de **DAVID** provincia de **CHIRIQUÍ**; con el fin de verificar la información presentada en el documento.

**RESPUESTA A LA NOTA DRCH-AC-3195-11-2024
PRIMERA INFORMACIÓN ACLARATORIA AL ESTUDIO
DE IMPACTO AMBIENTAL CATEGORÍA I**

**PROYECTO:
“RESIDENCIAL BAGALA HOMES”**

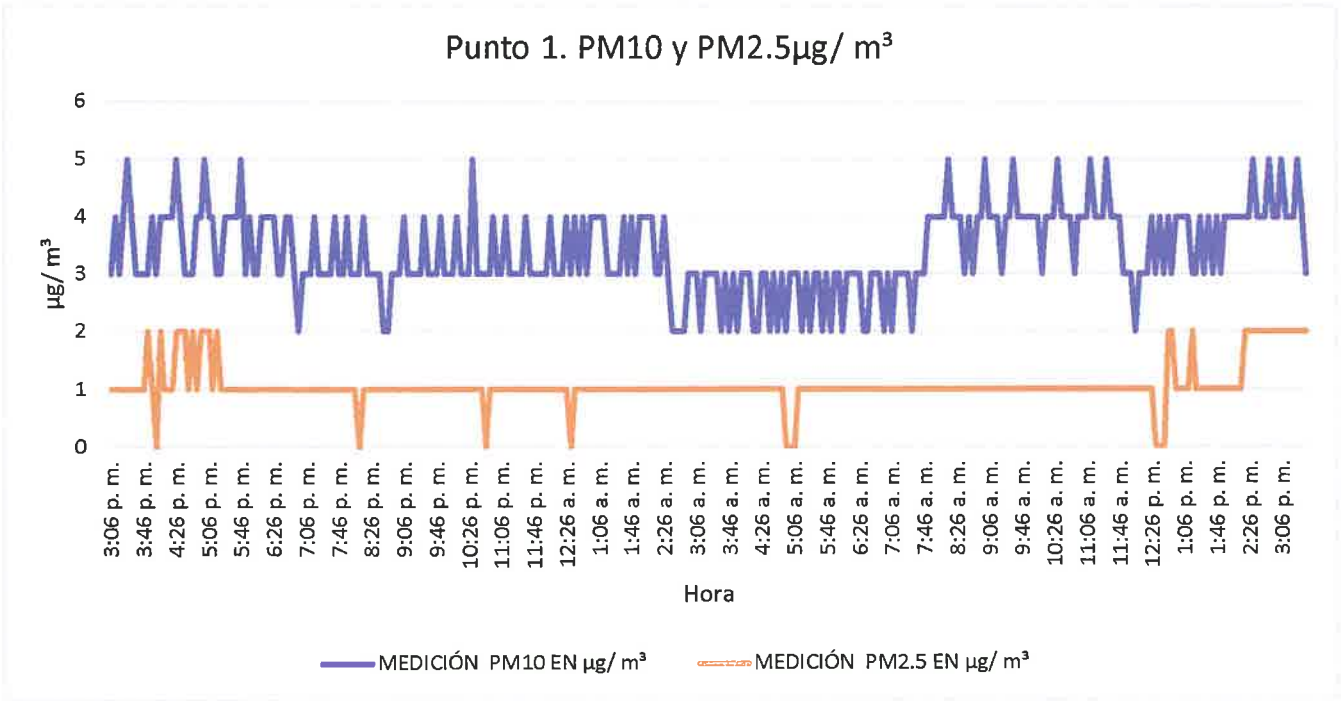
6.2 GRÁFICOS OBTENIDOS
Punto 1

Las mediciones se realizaron en el horario diurno/nocturno utilizando el **Medidor de partículas** calibrado, Tomando lecturas de (5 minutos) durante (24 horas) en cada punto, grafica de resultados.
