ESTUDIO DE IMPACTO AMBIENTAL

“CENTRO COMERCIAL
BURUNGA”

ESTUDIO HIDROLÓGICO E HIDRÁULICO

PROYECTO: PROLONGACIÓN DE ALCANTARILLA DE CAJÓN EXISTENTE

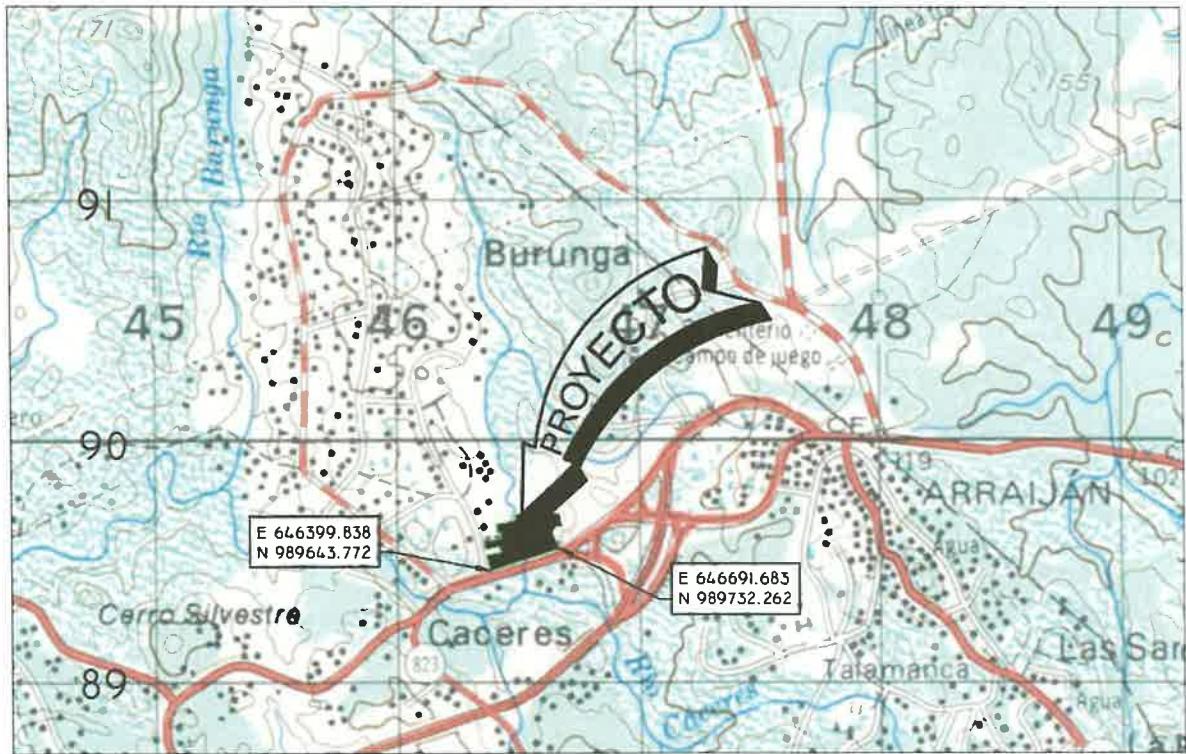
Figura 1: Localización regional del proyecto

Las coordenadas del punto inicial, donde se producirá el empalme con la alcantarilla existente, son E 646504.329 y N 989842.525 y las coordenadas en el punto final, en la línea de propiedad, son E 6466490.912 y N 989849.005 (ver PLANOS APROBADOS y en ANEXO).

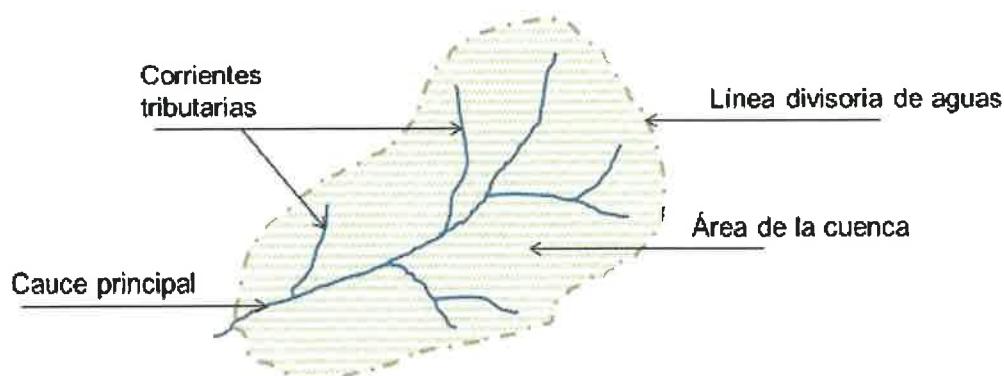
Figura 2: Componentes en una cuenca

La delimitación de una cuenca hidrográfica se realiza a través de una línea imaginaria, denominada divisoria de agua, que separa las pendientes opuestas de las cumbres, fluyendo las aguas de las precipitaciones a ambos lados de la línea imaginaria hacia los cauces de las cuencas continuas. A continuación, se muestran los componentes en una cuenca.

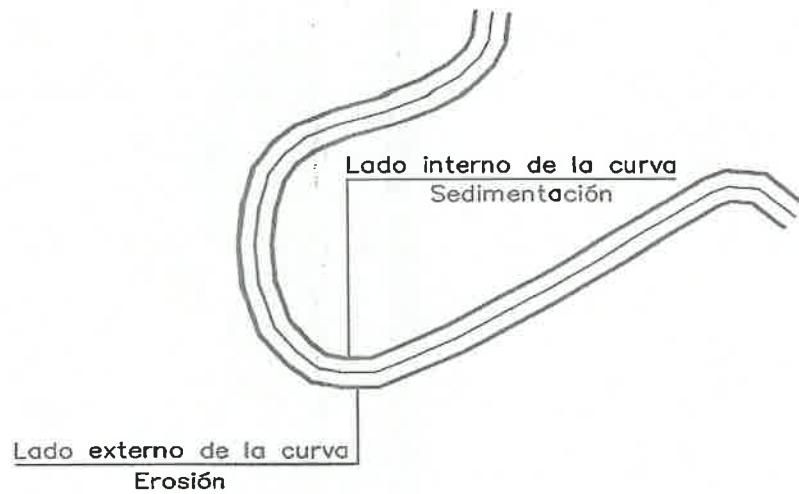
Figura 3: Meandros

Los cauces rectilíneos se caracterizan por una sinuosidad baja. Tienen caudal de alta energía y gran capacidad erosiva. Mientras que las corrientes fluviales en los canales sinuosos combinan un carácter erosivo (en el lado externo de la curva) y sedimentario (en el lado interno de la curva). Esto se debe a que tienen velocidades diferentes en las orillas (la de la parte externa es mayor que la de la parte interna) – ver Figura 3.

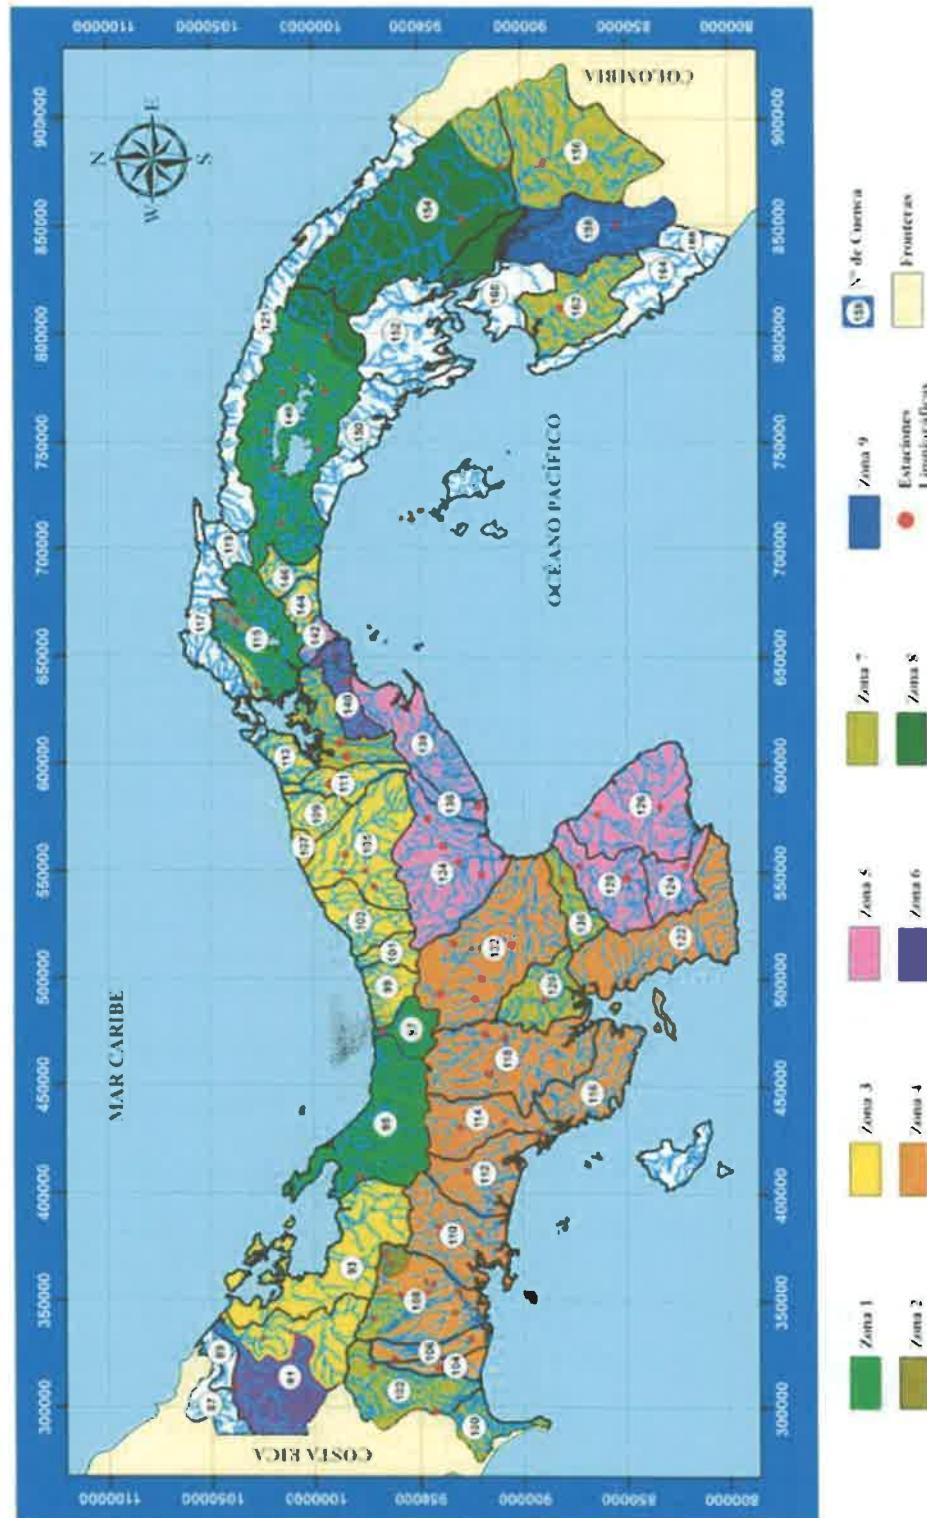
Figura 4: Mapa con las regiones o zonas hidrológicamente homogéneas que se utilizan para la evaluación de crecidas en las diferentes cuencas.

El área en estudio pertenece a la región o zona 5 (ver Figura 4 donde se indican las zonas).
