INFORME TÉCNICO No. DRPO-SSH-161-2022.

NOMBRE DEL PROYECTO:	ESTACIÓN DE SERVICIO CON LOCALES COMERCIALES.
PROMOTOR:	DEVENTER HOLDING, S.A.
UBICACIÓN:	Corregimiento de Juan Demóstenes Arosemena, distrito de Arraiján, provincia de Panamá Oeste.
FECHA DE INSPECCIÓN:	21 de septiembre de 2022.
FECHA DE ELABORACIÓN DEL INFORME:	22 de septiembre de 2022.
PARTICIPANTES EN LA INSPECCIÓN:	<ul style="list-style-type: none">• Mgtr. Miguel A. Ríos D.: Jefe de la Sección de Seguridad Hídrica (MiAMBIENTE – Panamá Oeste).• Mgtr. Leidis Reyes: Técnica de la Sección de Evaluación de Impacto Ambiental (MiAMBIENTE – Panamá Oeste).• Lcdo. Geraldo Aizprúa: Técnico de la Sección de Áreas Protegidas y Biodiversidad (MiAMBIENTE – Panamá Oeste).• Mgtr. Ernesto Brown: Técnico de la Agencia de Arraiján (MiAMBIENTE – Panamá Oeste).• Ing. Rosa Luque: Por la consultora.

**INFORME DE INSPECCIÓN TÉCNICA
SAPB N°-138-2022.**

SECCIÓN DE EVALUACIÓN DE ESTUDIO DE IMPACTO AMBIENTAL INFORME TÉCNICO DE INSPECCIÓN DE CAMPO DE EsIA, CATEGORÍA I

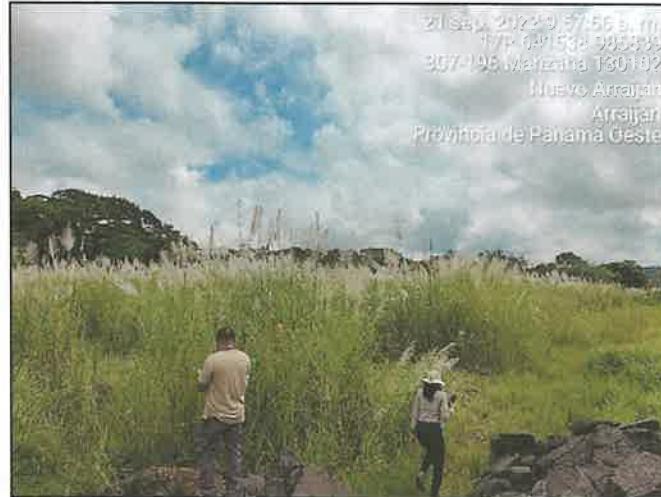
INFORMACIÓN DE LA INSPECCIÓN								
PROYECTO	ESTACIÓN DE SERVICIO CON LOCALES COMERCIALES.							
Hallazgo N° <u>1</u> De OBSERVACIÓN	Fecha:	21 de septiembre de 2022.						
Descripción del Hallazgo:		Evidencia fotográfica:						
<p>Luego de un recorrido por el área de influencia del proyecto y verificada las coordenadas UTM WGS-84 en el Sistema Nacional de Información Ambiental (SINIA), se constató que dentro del polígono del proyecto no existe ninguna fuente hídrica, sin embargo, en la zona Este, se encuentra el río Aguacate a 40 metros de distancia aproximadamente.</p> <table border="1"> <thead> <tr> <th>#</th> <th>Fuente Hídrica</th> <th>Coordenadas UTM</th> </tr> </thead> <tbody> <tr> <td>1</td> <td>Río Aguacate</td> <td>641647 E 985849 N</td> </tr> </tbody> </table>		#	Fuente Hídrica	Coordenadas UTM	1	Río Aguacate	641647 E 985849 N

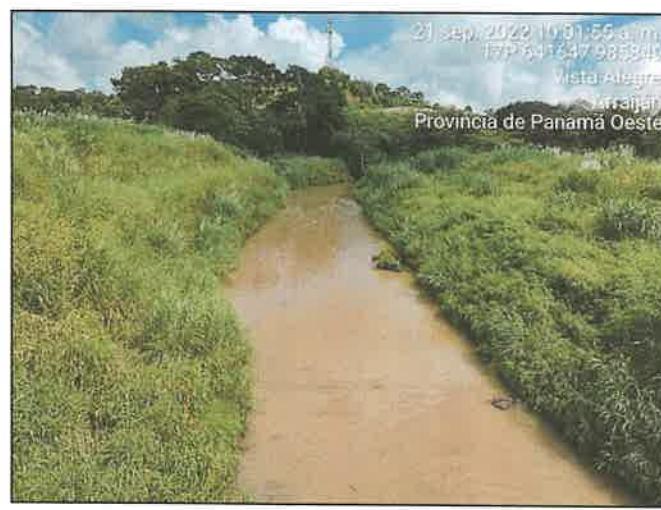
<p>Imagen N°2. Río Aguacate. <i>Fuente: Inspección realizada el 21 de septiembre de 2022.</i></p>

<p>Imagen N°1. Área del proyecto. <i>Fuente: Inspección realizada el 21 de septiembre de 2022.</i></p>
#	Fuente Hídrica	Coordenadas UTM						
1	Río Aguacate	641647 E 985849 N						
<p>Al momento de la inspección la fuente hídrica mantiene su área de protección cubierta de paja canalera, mostró caudal corrido y coloración oscura.</p>

- Que el área donde se pretende realizar el proyecto antes mencionado, se ubica dentro de la cuenca hidrográfica N°140 (Río Caimito).
- Que dentro del área de influencia del proyecto no existe ninguna fuente hídrica.
- Que la fuente hídrica más cercana al polígono del proyecto se encuentra a 40 metros de distancia aproximadamente.
- Que, para las perforaciones de pozo, la promotora deberá tramitar los permisos temporales de exploración y perforación de pozo y concesión de uso de agua.
- Que, en la etapa de ejecución del proyecto, se deberá tramitar los permisos temporales de uso de agua para mitigación de polvo y otros usos requeridos.

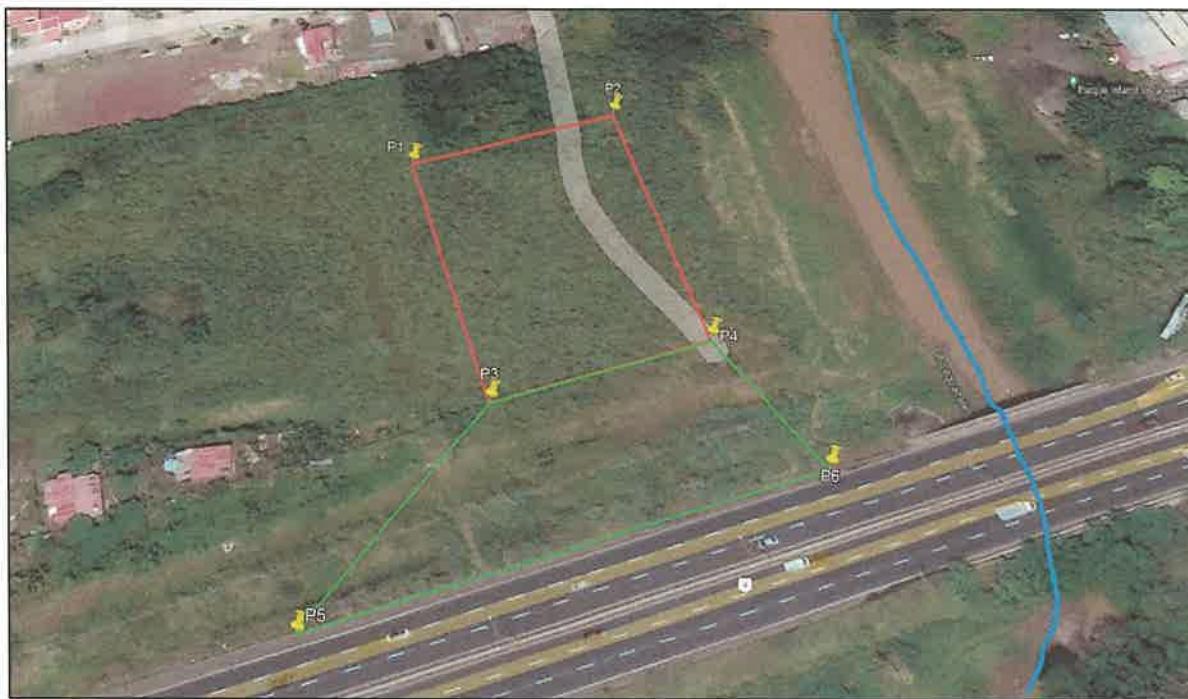
Imagen N°3. Imagen satelital de Google Earth, donde se muestra la fuente hídrica más cercana al polígono del proyecto.

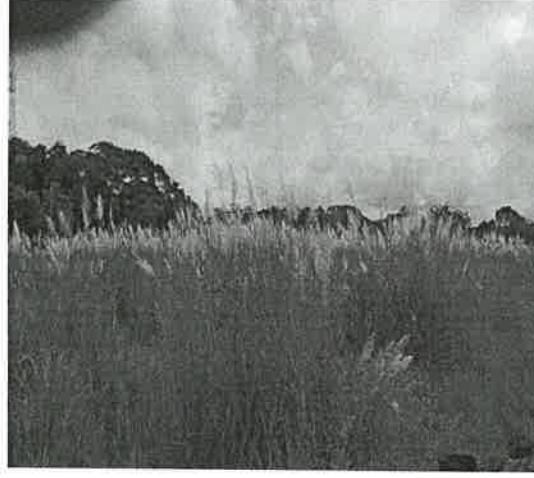
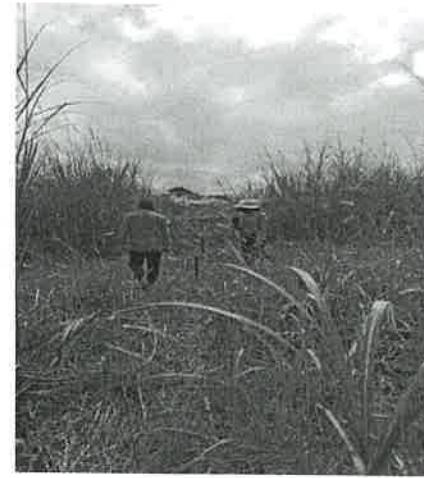
Evidencia fotográfica del recorrido

La finca abarca una superficie de (3,500.00 m²), y se contempla el uso total de la misma. La vegetación en su totalidad está conformada por gramínea paja canalera (*Saccharum spontaneum L.*), no se manifiesta presencia de vida silvestre en el área de influencia directa del proyecto. El terreno presenta una topografía plana 100%.

VEGETACION:	Gramíneas. (<i>Saccharum spontaneum L.</i>),
RECURSO HIDRICO:	No hay
FAUNA SILVESTRE:	No se observo
TOPOGRAFIA:	El terreno donde se desarrollara el proyecto es de topografía plana.

- En el sitio de influencia directa no hay vegetación significativa para albergar vida Silvestre en riesgo.
- No hay fuentes hídricas internas.

- 1) La empresa promotora y sus contratistas deberán realizar programas de educación ambiental, dirigidos al personal que contrataran en las operaciones del proyecto enfocados a proteger la fauna y flora, para evitar actividades que vayan en contra de la Ley 24 del 7 de junio de 1995.
- 2) La empresa promotora deberá mantener personal idóneo para tomar las medidas necesarias por eventualidades que se den en materia de rescate y reubicación de fauna y flora silvestre in situ.
- 3) Remitir el presente Informe Técnico de Inspección Campo, a la Sección de Evaluación de EsIA; para el trámite correspondiente.

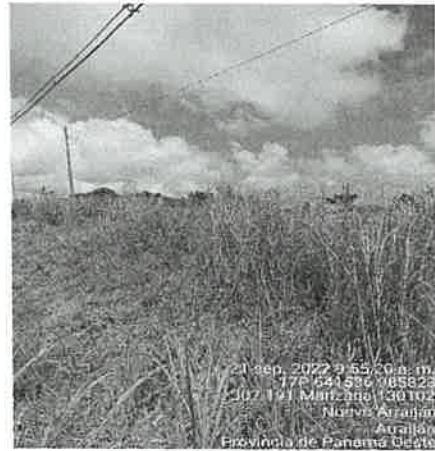
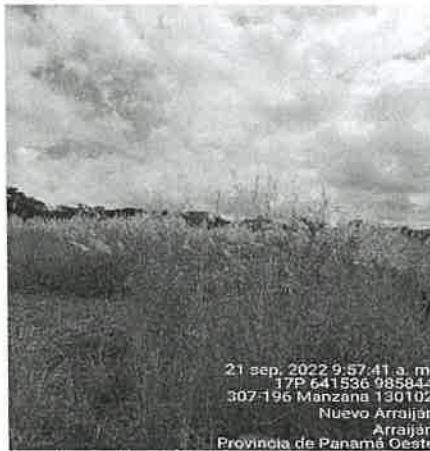
Fotos de la vegetación observada en la evaluación

Se observó dentro del polígono la predominancia de vegetación tipo paja canalera y varios árboles a lo largo del lineamiento del proyecto ESTACION DE SERVICIO CON LOCALES COMERCIALES, el cual tiene una superficie de 3,500 m²

Fotos: Se observa parte de la vegetación en el polígono inspeccionado.

- De aprobarse el Estudio de Impacto Ambiental, solicitar inspección para el pago de indemnización ecológica (Resolución AG-0235).
- Remitir informe a la SECCION DE EVALUACION DE ESTUDIOS DE IMPACTO AMBIENTAL.

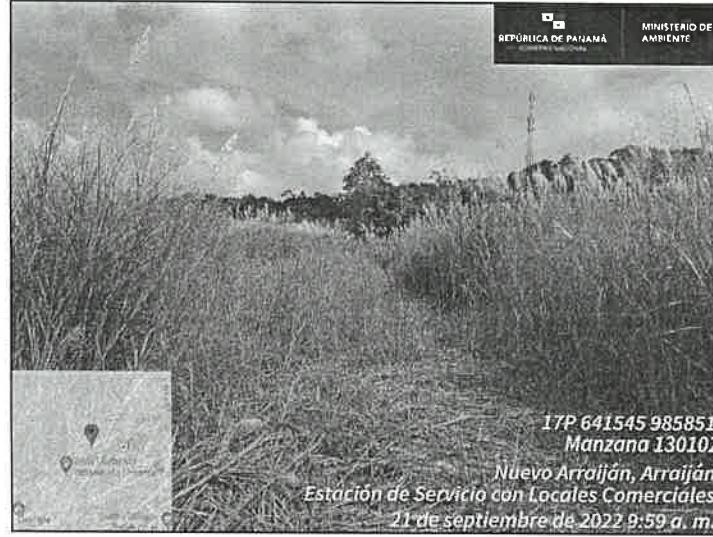
- **TOPOGRAFÍA:** el área donde se pretende desarrollar el proyecto es plana.
- **VEGETACIÓN:** Según el Informe Técnico de Evaluación (Cat-I) DRPO-SEFOR-AA-234-2022 de la Agencia de Arraiján, se menciona que “*dentro del globo la predominancia de vegetación tipo paja canalera*”, (ver foja 31 a 33 del expediente administrativo correspondiente).

Imagen 1, muestra la vegetación dentro del polígono. Fuente: Inspección realizada el día 21 de septiembre de 2022.

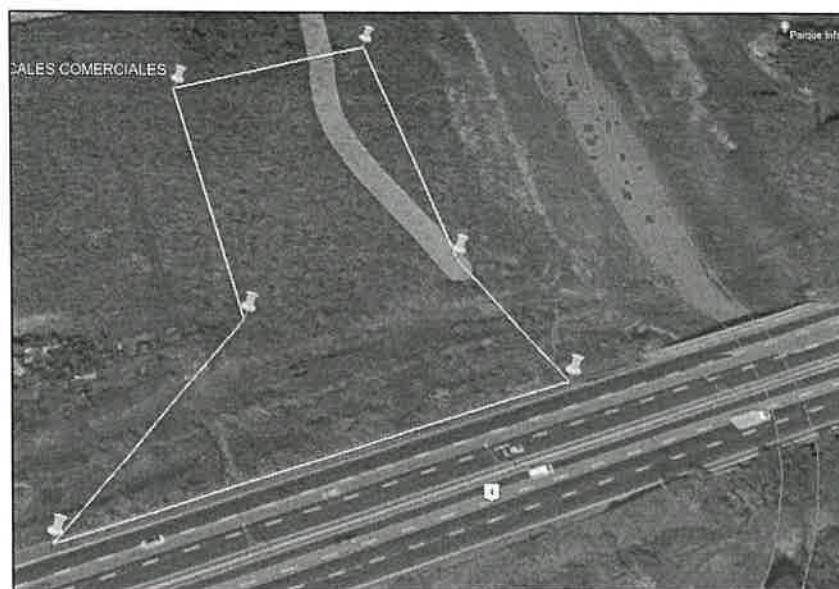
Imagen 2, muestra la vegetación dentro del polígono. Fuente: Inspección realizada el día 21 de septiembre de 2022.
