DIRECCIÓN REGIONAL DE PANAMÁ OESTE  
SECCIÓN DE SEGURIDAD HÍDRICA

INFORME TÉCNICO No. DRPO-SSH-187-2022.

NOMBRE DEL PROYECTO:	VALLE LINDO.
PROMOTOR:	HILL WEST INC.
UBICACIÓN:	Corregimiento de Juan Demóstenes Arosemena, distrito de Arraiján, provincia de Panamá Oeste.
FECHA DE INSPECCIÓN:	14 de noviembre de 2022.
FECHA DE ELABORACIÓN DEL INFORME:	15 de noviembre de 2022.
PARTICIPANTES EN LA INSPECCIÓN:	<ul style="list-style-type: none"><li>• <b>Mgtr. Germán A. Jaén I.</b>: Técnico de la Sección de Seguridad Hídrica (MiAMBIENTE – Panamá Oeste).</li><li>• <b>Mgtr. Yohana Castillo</b>: Técnica de la Sección de Evaluación de Impacto Ambiental (MiAMBIENTE – Panamá Oeste).</li><li>• <b>Lcdo. Geraldo Aizpurúa</b>: Técnico de la Sección de Áreas Protegidas y Biodiversidad (MiAMBIENTE – Panamá Oeste).</li><li>• <b>Mgtr. Ernesto Brown</b>: Técnico de la Agencia de Arraiján (MiAMBIENTE – Panamá Oeste).</li><li>• <b>Gilberto Ortiz</b>: Consultor Ambiental.</li><li>• <b>Noris Mendieta</b>: Ingeniera Residente.</li></ul>

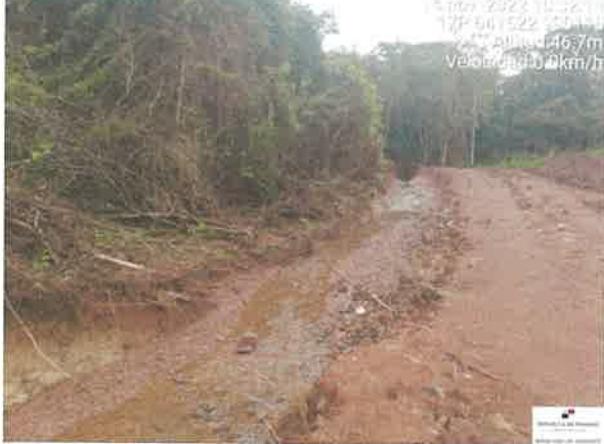
INFORMACIÓN DE LA INSPECCIÓN		
PROYECTO	VALLE LINDO	
<b>Hallazgo No. 1 De OBSERVACIÓN</b>	<b>Fecha:</b>	14 de noviembre de 2022.
<b>Descripción del Hallazgo:</b>  Luego de un recorrido por el área del proyecto VALLE LINDO y verificada las coordenadas UTM WGS-84 en el Sistema Nacional de Información Ambiental (SINIA), se constató: <ul style="list-style-type: none"><li>Que colindante al proyecto, existen un (1) cuerpo de agua denominado Quebrada El Tigre. Coordenadas UTM WGS84 641522 m E / 990115 m N.</li></ul>	<b>Evidencia fotográfica:</b>

<b>Imagen No. 1. Quebrada El Tigre colindante al proyecto. Fuente: Inspección realizada el 14 de noviembre de 2022.</b>		
<b>Hallazgo No. 1 De INCUMPLIMIENTO</b>	<b>Fecha:</b>	14 de noviembre de 2022.
<b>Descripción del Hallazgo:</b>  Que al momento de la inspección el área de protección y servidumbre hídrica del tramo de la Quebrada El Tigre, colindante con el proyecto VALLE LINDO, fue intervenida, se ha eliminado su bosque de galería, causando erosión y sedimentación hacia el cauce del cuerpo de agua.	<b>Evidencia fotográfica:</b>

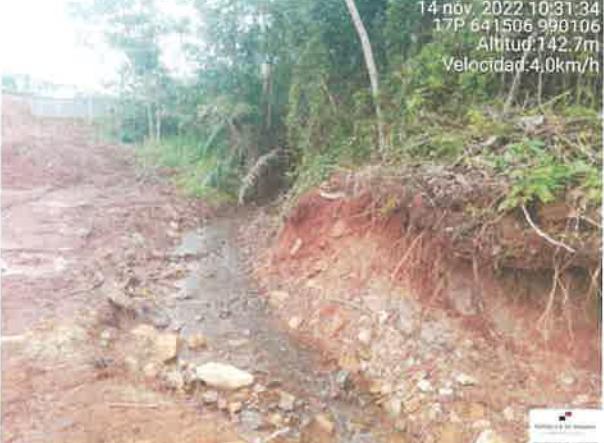
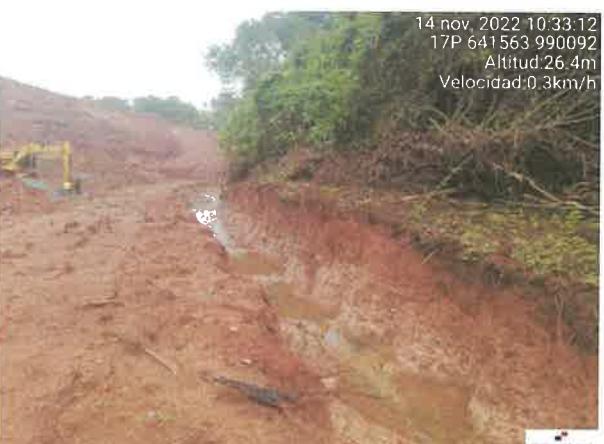
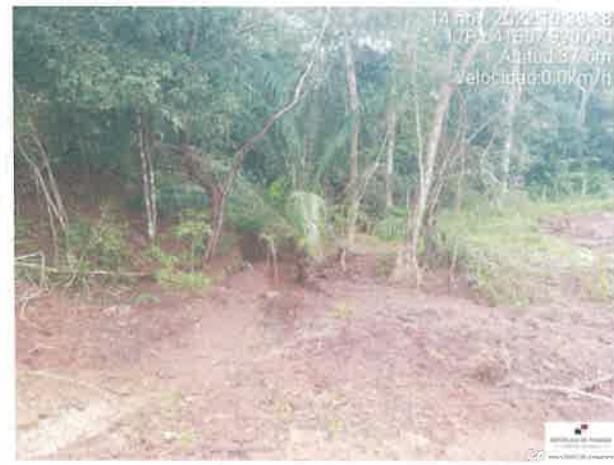
<b>Imagen No. 2.</b>

**Imagen No. 2, No. 3 y No. 4** El área de protección y servidumbre hídrica de la Quebrada El Tigre, fue intervenida.

- Que el área de protección y servidumbre hídrica del tramo de la Quebrada El Tigre, colindante con el proyecto VALLE LINDO, fue intervenida, se ha eliminado su bosque de galería, causando erosión y sedimentación hacia el cauce del cuerpo de agua.

- Que se incumplió con lo establecido en el numeral 2 del artículo 23 de la Ley 1 de 3 de febrero de 1994, que indica que: *"Queda prohibido el aprovechamiento forestal; el dañar o destruir árboles o arbustos en las zonas circundantes al nacimiento de cualquier cauce natural de agua, así como en las áreas adyacentes a lagos, lagunas, ríos y quebradas. Esta prohibición afectará una franja de bosques de la siguiente manera: En los ríos y*

*quebradas, se tomará en consideración el ancho del cauce y se dejará a ambos lados una franja de bosque igual o mayor al ancho del cauce que en ningún caso será menor de diez (10) metros”.*

- Remitir el presente escrito a la Sección de Evaluación de Impacto Ambiental del Ministerio de Ambiente, para que dé continuidad al proceso que amerite el caso.

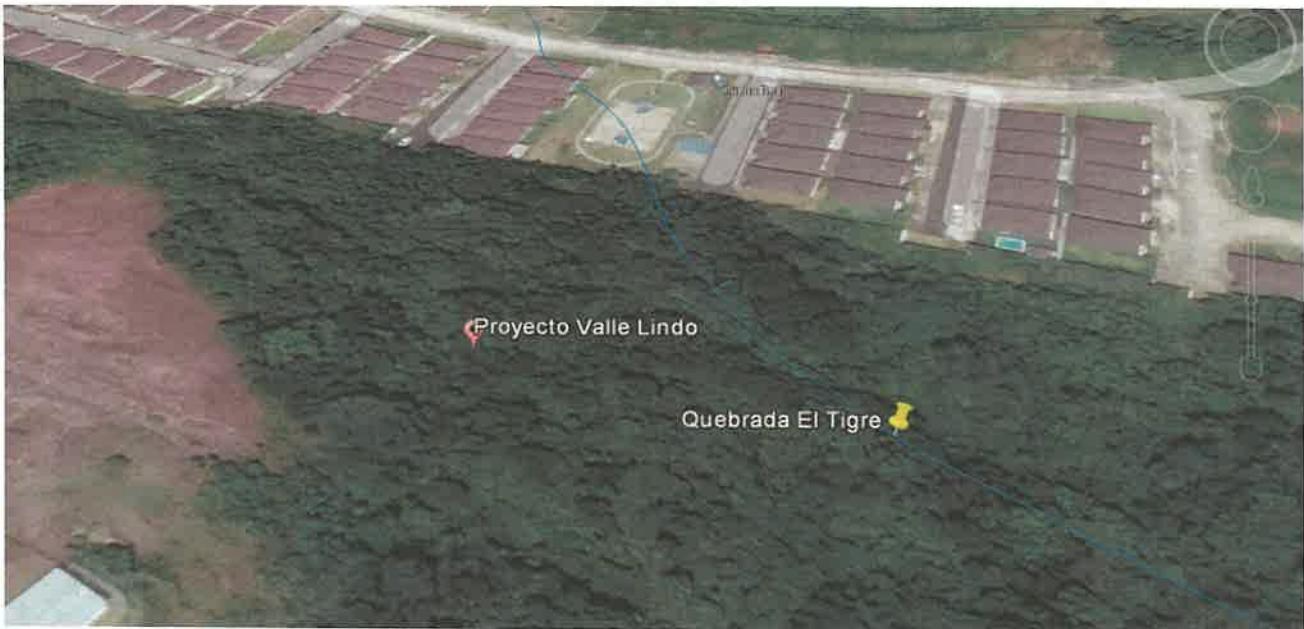
**Imagen No. 5.** Imagen satelital de Google Earth, donde se muestra el cuerpo de agua colindante al área del proyecto.
