INFORME DE INSPECCIÓN TÉCNICA  
SAPB N°-161-2022.

## Proyecto “VALLE LINDO”

MINISTERIO DE AMBIENTE  
DIRECCIÓN REGIONAL DE PANAMÁ OESTE  
AGENCIA DE ARRAIJÁN  
INFORME TÉCNICO DE EVALUACIÓN (CAT-I)  
DRPO-SEFOR-AA-280-2022

**SECCIÓN DE EVALUACIÓN DE ESTUDIO DE IMPACTO AMBIENTAL  
INFORME TÉCNICO DE INSPECCIÓN DE CAMPO DE EsIA, CATEGORÍA I  
DRPO-SEIA-IIO-305-2022**

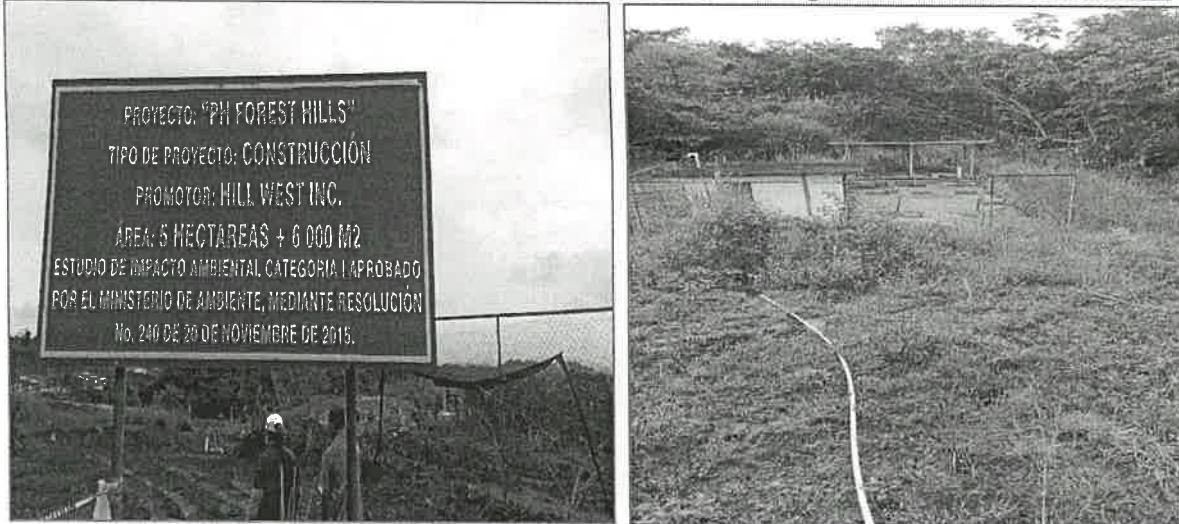
Letrero y sistema de tratamiento de aguas residuales del Proyecto Forest Hill

Según información del Ing. Ortiz Consultor Ambiental, para la descarga de las aguas residuales del proyecto, se construirá un módulo adicional, para la Planta de Tratamiento de Aguas Residuales del proyecto Cat. I “PH Forest Hills”. Se observó que se descarga aguas residuales en esta PTAR, sin embargo no funciona su sistema eléctrico.

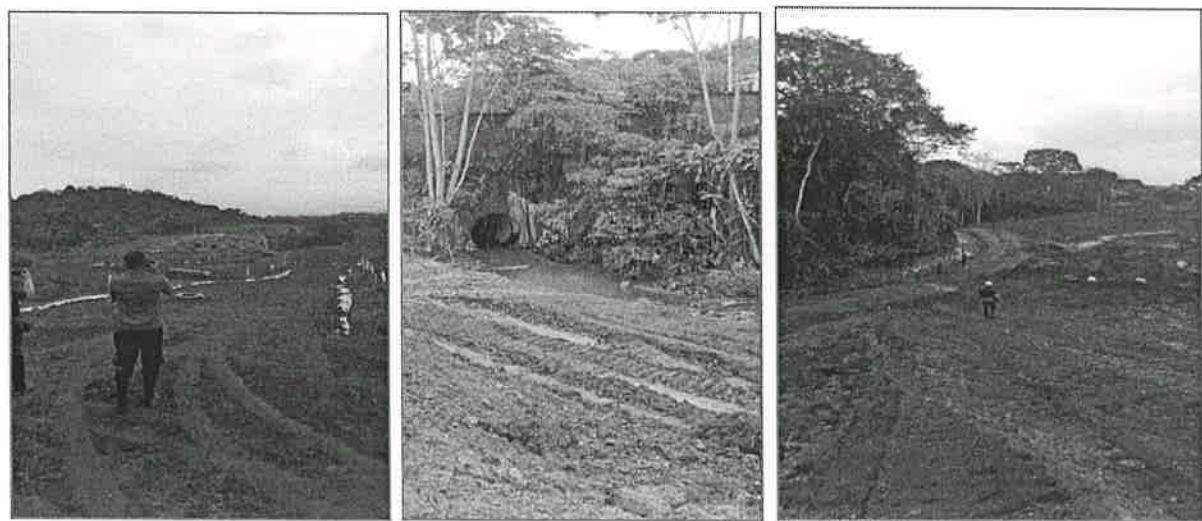
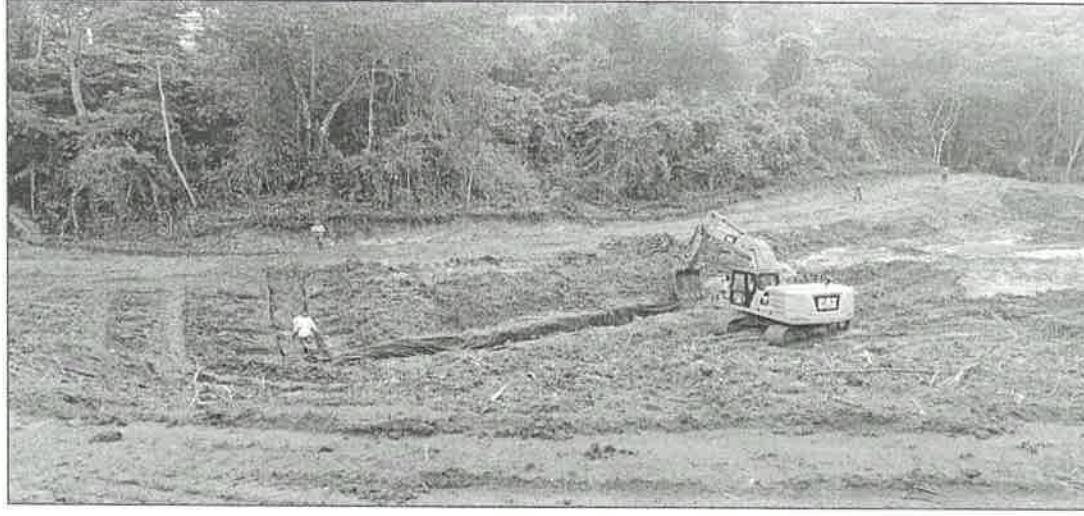
Avances del desmonte del terreno

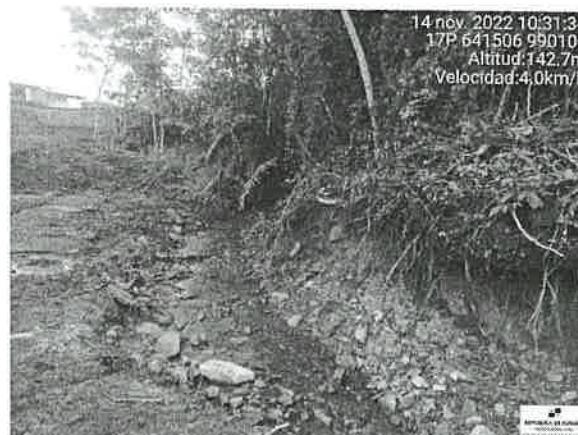
Cabe señalar que se observó que el bosque de galería y el área de servidumbre de la quebrada El Tigre, fueron talados.

Foto 1: Se observa afectación a la servidumbre hídrica de la quebrada El Tigre.

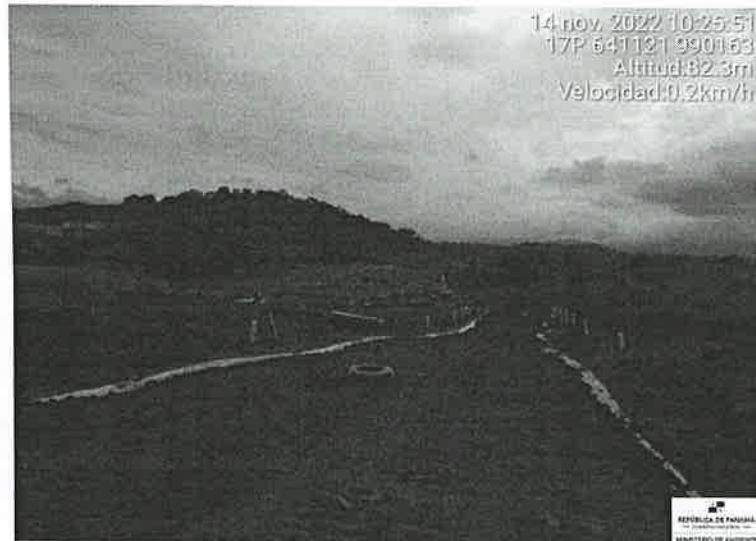
Foto 2: Se observa vista Panorámica del área donde se realizara el proyecto.

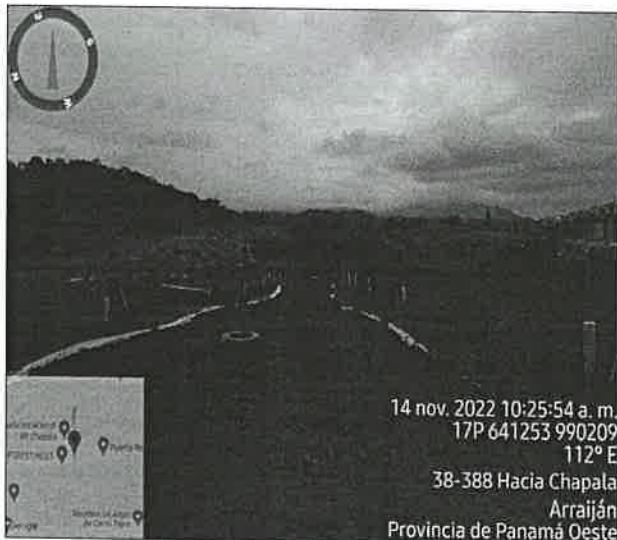
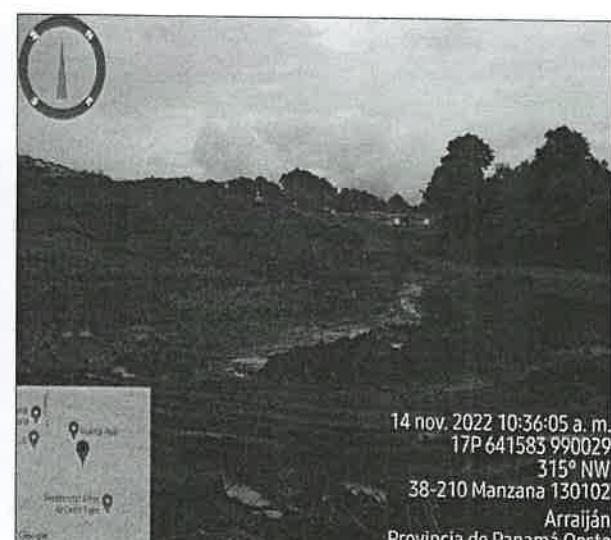
- En verificación de campo al presente EsIA, se evidencia actividades propias de la fase de construcción, encontrándose aún en fase de evaluación y análisis, identificándose los siguientes hallazgos: limpieza total del terreno, por lo tanto se encontraba desprovisto de vegetación, trazado de calles, trabajos de movimiento de tierra y nivelación del terreno con maquinaria, trabajos en drenajes, colocación de barreras (sacos), colocación del sistema de alcantarillados y cunetas.

**Imagen 1 y 2.** Polígono del proyecto ya impactado. Se han realizado trabajos de trazados de la calle, alcantarillados, movimiento y nivelación de terreno.

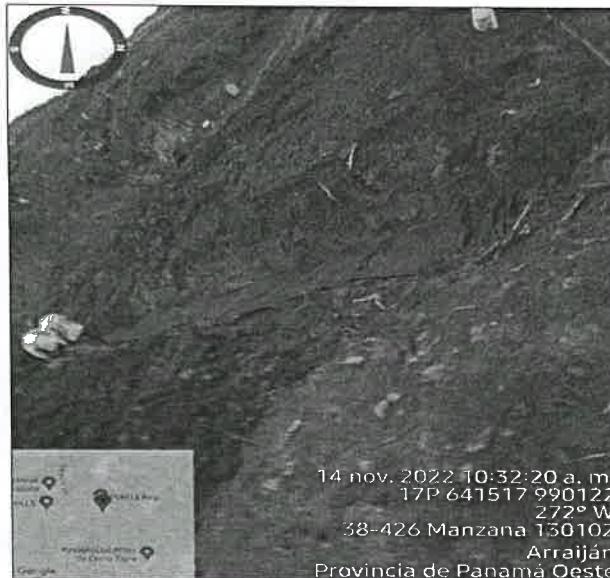
**Imagen 3.** Trabajadores realizando drenajes para las aguas pluviales.

- procesos erosivos, arrastre de sedimentos y cualquier tipo de material de suelo que pudiesen presentarse de manera eventual y/o fortuita, afectando el cuerpo de agua.
- 4.2 Presentar la metodología de recolección, conducción y evacuación de las aguas pluviales, tanto de la vía principal, como dentro de la huella del proyecto.

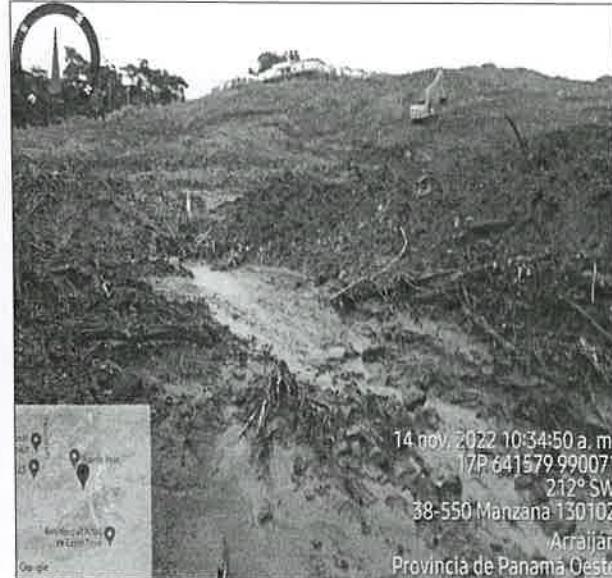
**Imagen 4.** Movimiento de tierra dentro del polígono.

- 3.1 Presentar planos de perfiles de corte y relleno donde se establezca: el volumen de movimiento de tierra a generar en el proyecto y volumen de material de relleno e indicar los niveles de terracería.

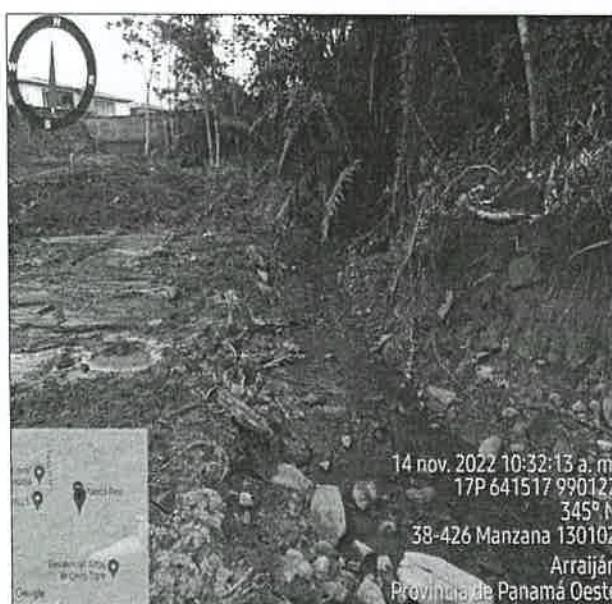
- Según Informe Técnico No. DRPO-SSH-187-2022, de la Sección de Seguridad Hídrica, algunas de sus conclusiones mencionan lo siguiente: *“Que el área donde se pretende realizar el proyecto antes mencionado, colinda con un tramo del cuerpo de agua denominado Quebrada El Tigre. Que el área de protección y servidumbre hídrica del tramo de la Quebrada El Tigre, colindante con el proyecto VALLE LINDO, fue intervenida, se ha eliminado su bosque de galería, causando erosión y sedimentación hacia el cauce del cuerpo de agua. Que se incumplió con lo establecido en el numeral 2 del artículo 23 de la Ley 1 de 3 de febrero de 1994, ...”*.

**Imagen 5.** Quebrada El Tigre, desprovista del bosque de galería, en la parte colindante con el proyecto.

- 4.1 Presentar las medidas de mitigación para compensar o controlar y resarcir adecuadamente los impactos negativos al recurso agua (quebrada El Tigre), que resulten del proyecto en su etapa de construcción y operación, a fin de evitar

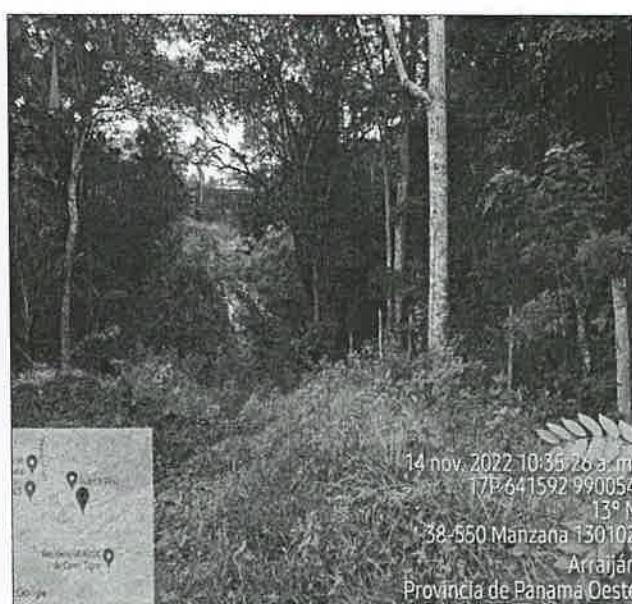
**Imagen 6.** Parte del bosque de galería de la Quebrada el Tigre, colindante con el proyecto, en la esquina norte.

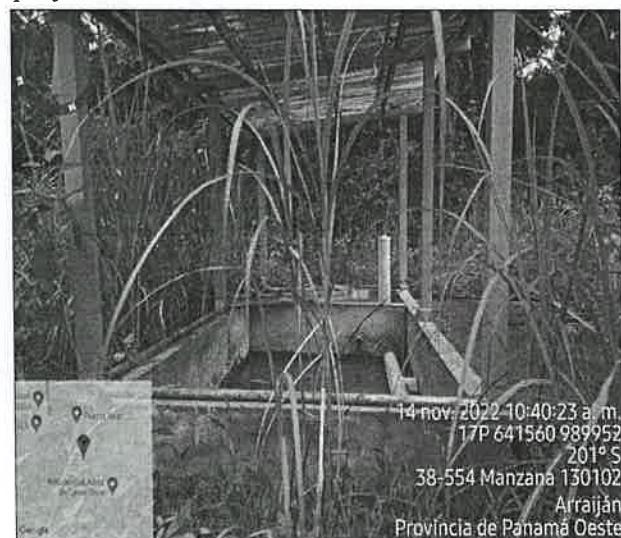
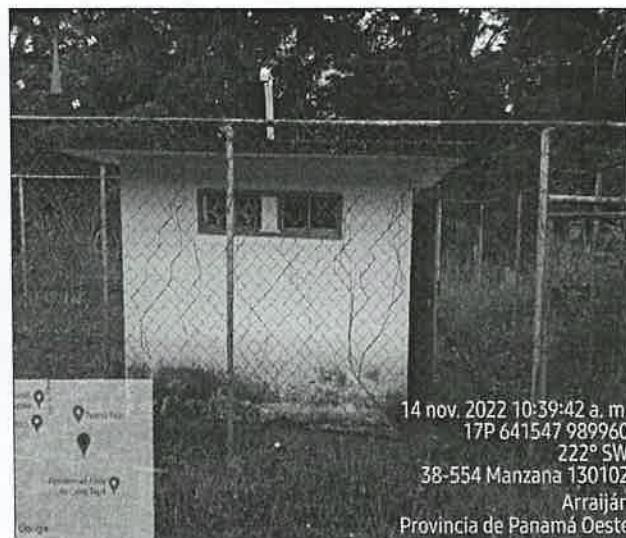
**Imagen 6 y 7.** PTAR del proyecto Cat. I “PH Forest Hills”, se observa que mantiene agua residuales, sin embargo el sistema eléctrico no funciona. El Ing. Gilberto Ortíz nos indica que a esta PTAR se le construirá un nuevo módulo adicional para el proyecto Cat I “Valle Lindo”.

- 2.1 Presentar la memoria técnica (diseño, construcción y plano) del sistema de tratamiento de aguas residuales, el cual es presentado ante el Ministerio de Salud (MINSA).
  - 2.2 Presentar el diseño, construcción y plano del módulo adicional a construir para la PTAR.
  - 2.3 Presentar nota de autorización donde el promotor del proyecto Cat. I "PH Forest Hills" autoriza al proyecto Cat. I "Valle Lindo" la utilización de la PTAR.
