DIRECCIÓN REGIONAL DE PANAMÁ OESTE
SECCIÓN DE SEGURIDAD HÍDRICA

INFORME TÉCNICO No. DRPO-SSH-203-2022.

NOMBRE DEL PROYECTO:	PIAMONTE FASE II.
PROMOTOR:	URBANIZADORA PIAMONTE, S. A.
UBICACIÓN:	Corregimiento de Juan Demóstenes Arosemena, distrito de Arraiján, provincia de Panamá Oeste.
FECHA DE INSPECCIÓN:	19 de diciembre de 2022.
FECHA DE ELABORACIÓN DEL INFORME:	19 de diciembre de 2022.
PARTICIPANTES EN LA INSPECCIÓN:	<ul style="list-style-type: none">• Mgtr. Germán A. Jaén I.: Técnico de la Sección de Seguridad Hídrica (MiAMBIENTE – Panamá Oeste).• Mgtr. Leidis Reyes: Técnica de la Sección de Evaluación de Impacto Ambiental (MiAMBIENTE – Panamá Oeste).• Mgtr. Ernesto Brown: Técnico de la Agencia de Arraiján (MiAMBIENTE – Panamá Oeste).• Yariseth Rodríguez: Ingeniera Residente del Proyecto.

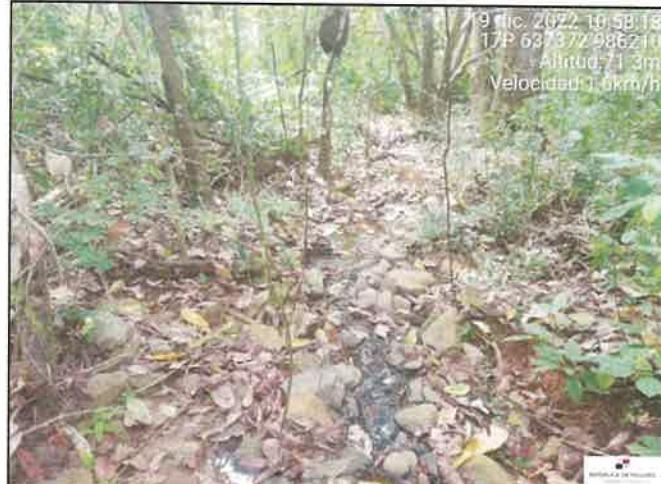
INFORMACIÓN DE LA INSPECCIÓN		
PROYECTO	PIAMONTE FASE II.	
Hallazgo No. 1 De OBSERVACIÓN	Fecha:	19 de diciembre de 2022.
Descripción del Hallazgo:		Evidencia fotográfica:
<p>Luego de un recorrido por el área del proyecto PIAMONTE FASE II. y verificada las coordenadas UTM WGS-84 en el Sistema Nacional de Información Ambiental (SINIA), se constató:</p> <ul style="list-style-type: none"> Que dentro del área del proyecto discurre, de la <u>zona norte a la zona suroeste</u>, un (1) cuerpo de agua (Quebrada Sin Nombre de flujo estacional, afluente del Río Caimito). Coordenadas UTM WGS84 637390 m E / 986207 m N y 637312 m E / 985900 m N Que el área de protección y servidumbre hídrica del cuerpo de agua, se ha respetado entre las coordenadas 637386 m E / 986267 m N y 637403 m E / 986163, sin embargo, aguas abajo, la Quebrada fue entubada con alcantarillas de concreto, en una distancia aproximada de 240 metros, de los cuales 96 metros, están dentro del área del proyecto, entre las coordenadas 637334 m E / 985955 m N y 637297 m E / 985870.

<p>Imagen No. 1. Quebrada Sin Nombre de flujo estacional, afluente del Río Caimito. Fuente: Inspección realizada el 19 de diciembre de 2022.</p>

- Que el área donde se pretende realizar el proyecto antes mencionado, se ubica dentro de la cuenca hidrográfica No. 140 (Río Caimito).
- Que dentro del área donde se pretende realizar el proyecto antes mencionado, de la zona norte a la parte suroeste, discurre, un (1) cuerpo de agua (Quebrada Sin Nombre de flujo estacional, afluente del Río Caimito), sin embargo en el EsIA presentado por la promotora URBANIZADORA PIAMONTE, S. A., específicamente en la parte de hidrología, foja 47, señala que: *“Dentro del proyecto no se contemplan fuentes hídricas, lo que se puede observar son fuentes pluviales, que descargan desde el boulevard Hato Montaña hacia el predio”*.

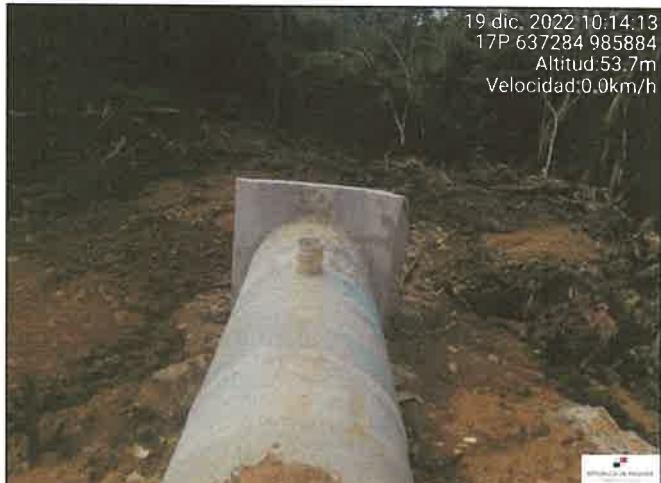
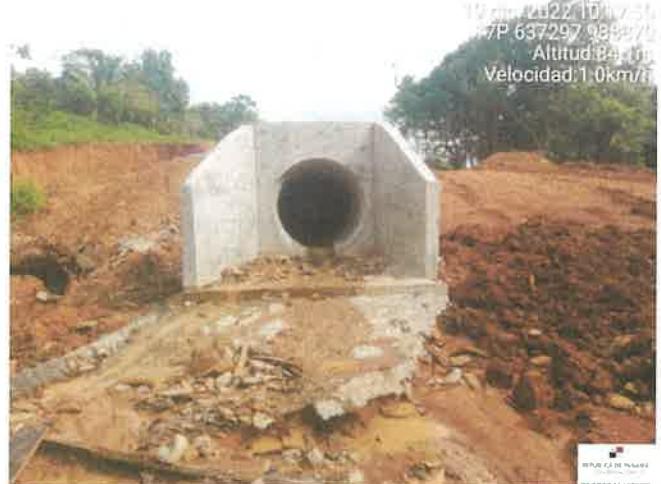
<p>Imagen No. 2.</p>

<p>Imagen No. 3.</p>
<p>Imagen No. 2 No. 3 Entubamiento de la Quebrada Sin Nombre de flujo estacional, afluente del Río Caimito. Fuente: Inspección realizada el 19 de diciembre de 2022.</p>

- Que el área de protección y servidumbre hídrica del cuerpo de agua, se ha respetado entre las coordenadas 637386 m E / 986267 m N y 637403 m E / 986163, sin embargo, aguas abajo, la Quebrada fue entubada con alcantarillas de concreto, en una distancia aproximada de 240 metros, de los cuales 96 metros, están dentro del área del proyecto, entre las coordenadas 637334 m E / 985955 m N y 637297 m E / 985870.

- Que se incumplió con lo establecido en el numeral 2 del artículo 23 de la Ley 1 de 3 de febrero de 1994, que indica que: *“Queda prohibido el aprovechamiento forestal; el dañar o destruir árboles o arbustos en las zonas circundantes al nacimiento de cualquier cauce natural de agua, así como en las áreas adyacentes a lagos, lagunas, ríos y quebradas. Esta prohibición afectará una franja de bosques de la siguiente manera: En los ríos y quebradas, se tomará en consideración el ancho del cauce y se dejará a ambos lados una franja de bosque igual o mayor al ancho del cauce que en ningún caso será menor de diez (10) metros”*.

- Que en caso de utilizar agua de fuentes superficiales o subterráneas, el promotor del proyecto deberá tramitar el permiso temporal para uso de agua o concesión para uso de agua en la Sección de Seguridad Hídrica (MiAMBIENTE – Panamá Oeste).
- Que en la etapa de construcción del proyecto se deberá tramitar el permiso temporal de uso de agua para mitigación de polvo y otros usos requeridos en la Sección de Seguridad Hídrica (MiAMBIENTE – Panamá Oeste).
- Que para la realización de obras en cauces naturales el promotor del proyecto deberá tramitar el permiso de obra en cauce natural en la Sección de Seguridad Hídrica (MiAMBIENTE – Panamá Oeste), apegándose a lo establecido en la Resolución No. DM 0431-2021 de 16 de agosto de 2021, por la cual se establecen los requisitos para la autorización de las obras en cauces naturales en la República de Panamá y se dictan otras disposiciones.

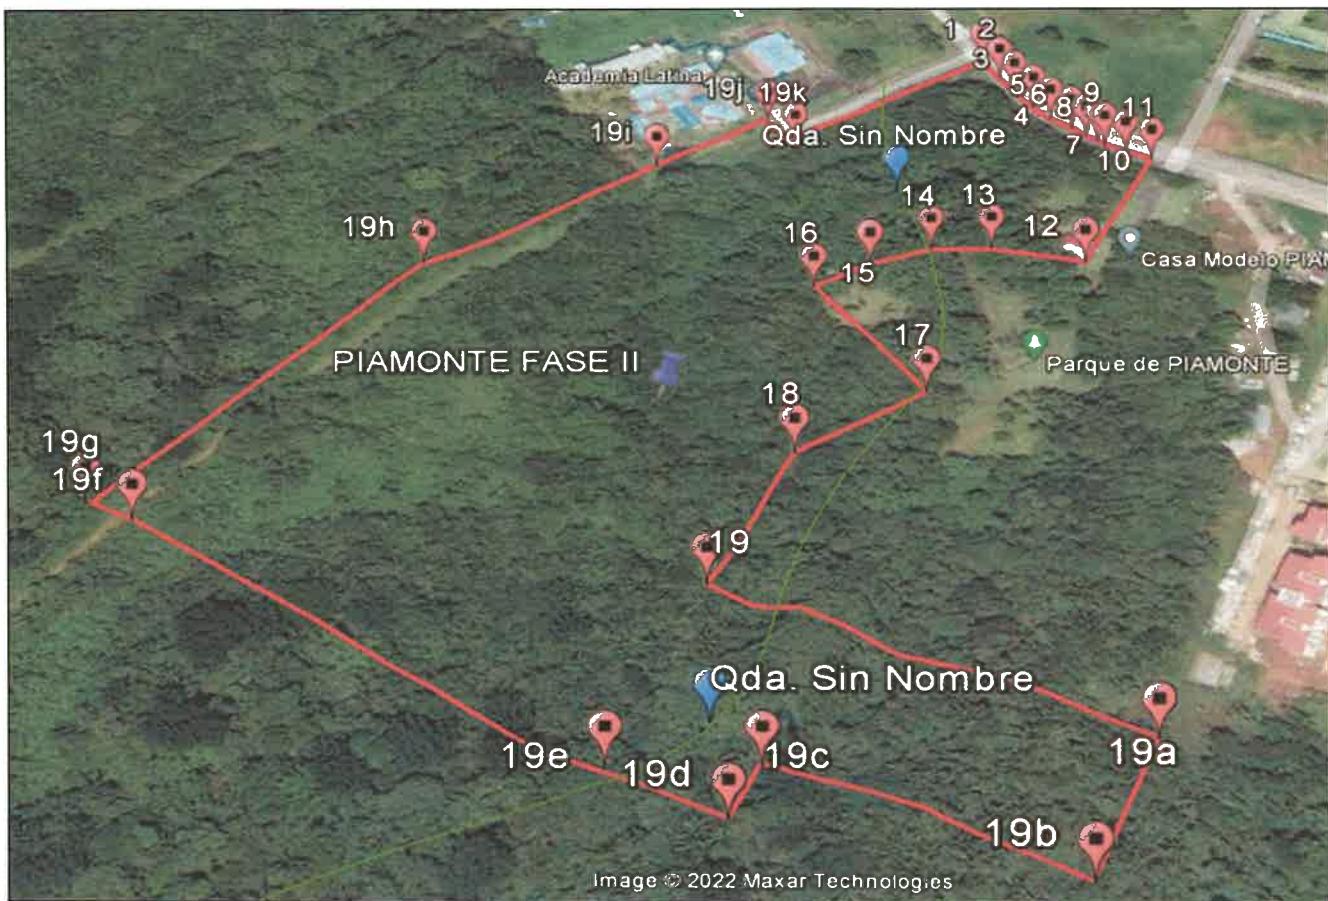
Imagen No. 4. Vista satelital de Google Earth, donde se muestra el cuerpo de agua que discurre dentro del área del proyecto.
