Noveno Informe de Seguimiento sobre la Implementación de las Medidas de Prevención y Mitigación del Plan de Manejo Ambiental y la Resolución DRPM-IA-300-2015

Proyecto
“Santa María 1”

Diciembre, 2018 a Febrero, 2019

Complejo Santa María Golf and Country Club Residences, corregimiento de Juan Díaz, distrito y
provincia de Panamá

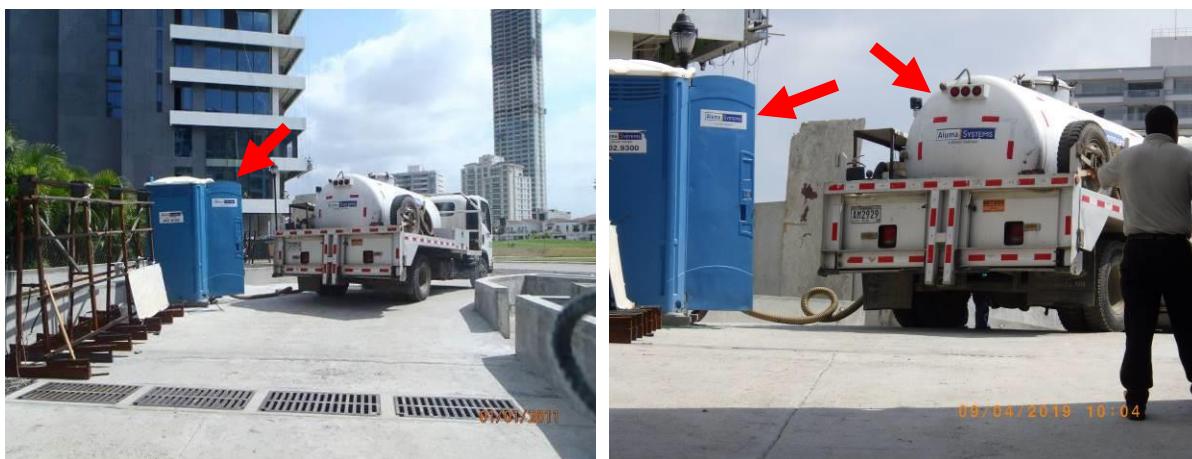
Aluma System, es la empresa encargada de la instalación, mantenimiento y disposición final de los desechos líquidos generados por los sanitarios portátiles.

Imágenes 1 y 2. Vista de los sanitarios portátiles y momento de su correspondiente mantenimiento

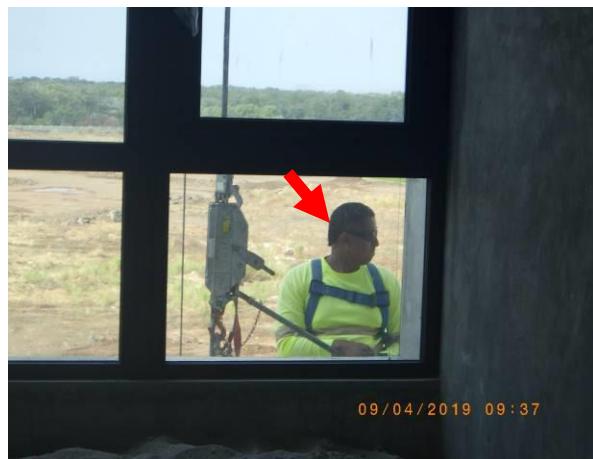
Imagen 3. Personal sin equipo de protección auditiva ni casco

Nº	Medidas de Mitigación	En Ejecución	No Ejecutada	Ejecutada	No Aplica	Porcentaje de Ejecución del Cumplimiento	Observaciones
							<p>debajo del límite máximo permisible de 85 dB (A) según el Decreto Ejecutivo 306 del 4 de septiembre de 2002 establecido como referencia.</p> <p>De igual forma, se realizó el monitoreo de Ruido Laboral al colaborador Néstor Araúz, durante un periodo de seis (6) horas; reflejando un valor Leq de 83.8 dB (A), el cual se encuentra por debajo del límite máximo permisible de 87 dB (A), para un periodo de 6 horas, cumpliendo con el Reglamento Técnico DGNTI-COPANIT-44-2000 (ver anexo 2.1).</p> <p>Cabe mencionar que, no se realizó el monitoreo de vibraciones debido a que, actualmente el proyecto no cuenta con el uso de maquinaria.</p>
12	Dotar de equipo de protección acústica (tapones u orejeras) al personal que opere las maquinarias pesadas. Los trabajadores deben contar con su equipo de protección personal tales como: casco de seguridad, guantes de seguridad, lentes de seguridad, protectores	✓				70%	<p>En ejecución.</p> <p>El proyecto no utiliza maquinaria para las labores que se están realizando actualmente.</p> <p>Es importante mencionar que, en su mayoría, los colaboradores no portaban</p>

Nº	Medidas de Mitigación	En Ejecución	No Ejecutada	Ejecutada	No Aplica	Porcentaje de Ejecución del Cumplimiento	Observaciones
	auditivos, botas de seguridad, entre otros.						<p>equipo de protección personal de manera completa (protectores auditivos, cascos, lentes de seguridad, indumentaria reflectiva), ver imágenes 3 a 6.</p> <p>En el anexo 2.1, se adjunta el monitoreo de Ruido Laboral realizado al colaborador Néstor Araúz, durante un periodo de seis (6) horas.</p> <p>En el anexo 3.1, se adjunta el registro de asistencia a capacitaciones que abarcan el tema de protección auditiva.</p> <p>En el anexo 3.4, se presenta los registros de entrega de equipo de protección personal, impartido a los colaboradores del proyecto.</p> <p>Cabe mencionar que, no se presentan registros de meses posteriores debido a que, el personal fue reducido desde el mes de diciembre hasta el mes de febrero, por lo que podían utilizar el equipo de protección entregado.</p>

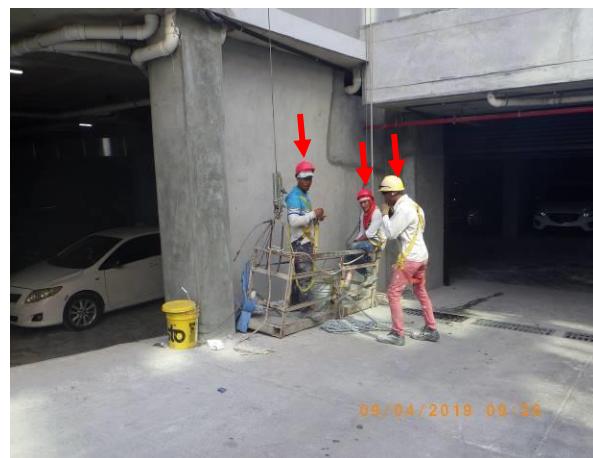
Imagen 4. Personal portando cascos de seguridad

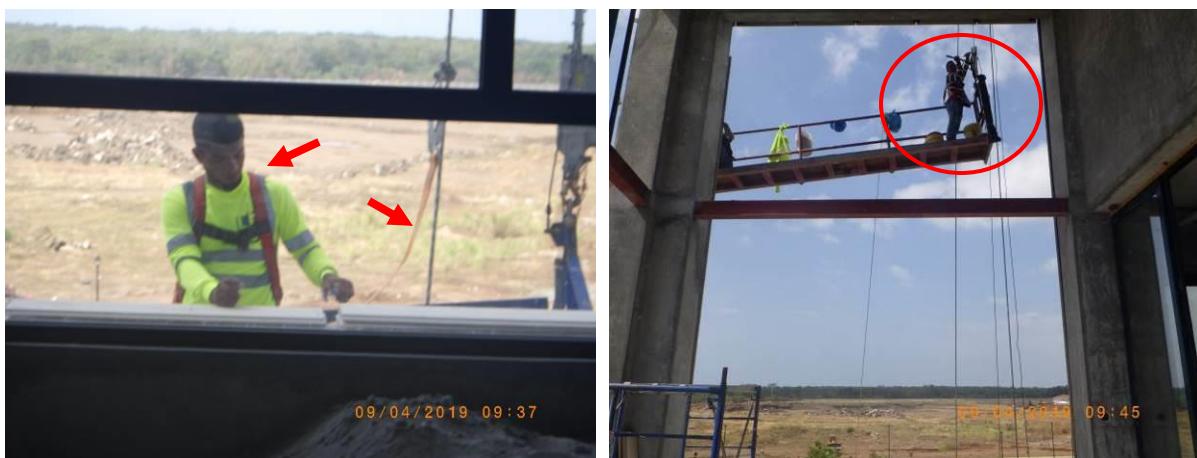
Imágenes 5 y 6. Vista de los trabajadores utilizando arnés y línea de vida, elementos necesarios para labores en altura

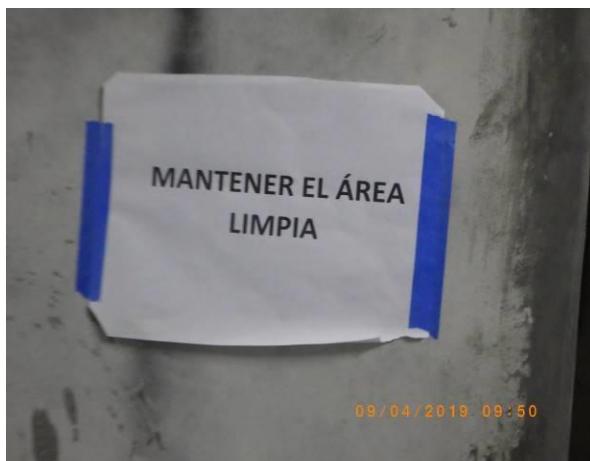
Imagen 7. Vista del letrero de la promotora que indica mantener el área limpia

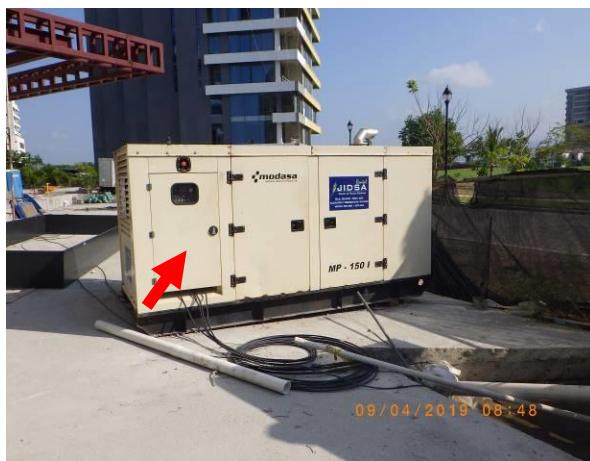
La siguiente imagen, muestra el generador eléctrico utilizado en el proyecto, sin presencia de noria de contención.

Imagen 8. Vista del generador eléctrico, sin noria de contención

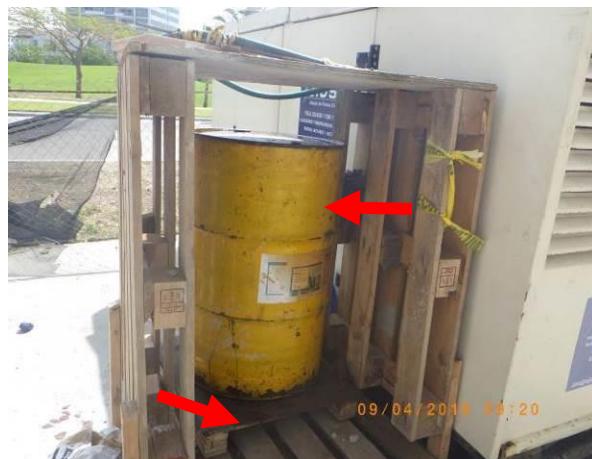
Imagen 9. Vista del tanque de almacenamiento de diésel ubicado en el proyecto, sin un medio de contención adecuado

Nº	Medidas de Mitigación	En Ejecución	No Ejecutada	Ejecutada	No Aplica	Porcentaje de Ejecución del Cumplimiento	Observaciones
	que contengan tapa, estén señalizados y techados.						utilizados en caso de fugas o derrames presentados en el proyecto.
20	Contratar a una empresa acreditada para que disponga el material absorbente utilizado en un sitio adecuado.	✓				50%	<p>En ejecución.</p> <p>La contraparte técnica indicó que, JIDSA es la empresa encargada de realizar el mantenimiento del generador eléctrico y a su vez, cuentan con el material absorbente en caso de fugas o derrames. Sin embargo, el promotor no suministró evidencia de los comprobantes de mantenimiento del generador eléctrico.</p>
21	Construir tinas de contención para los recipientes que almacenen combustible.		✓			-	<p>No ejecutada.</p> <p>Durante la inspección se observó que, el proyecto cuenta con un generador eléctrico, que no cuenta con una noria de contención (ver imagen 8). De igual forma, el tanque de suministro de diésel no cuenta con ningún tipo de medio de contención (ver imagen 9).</p>

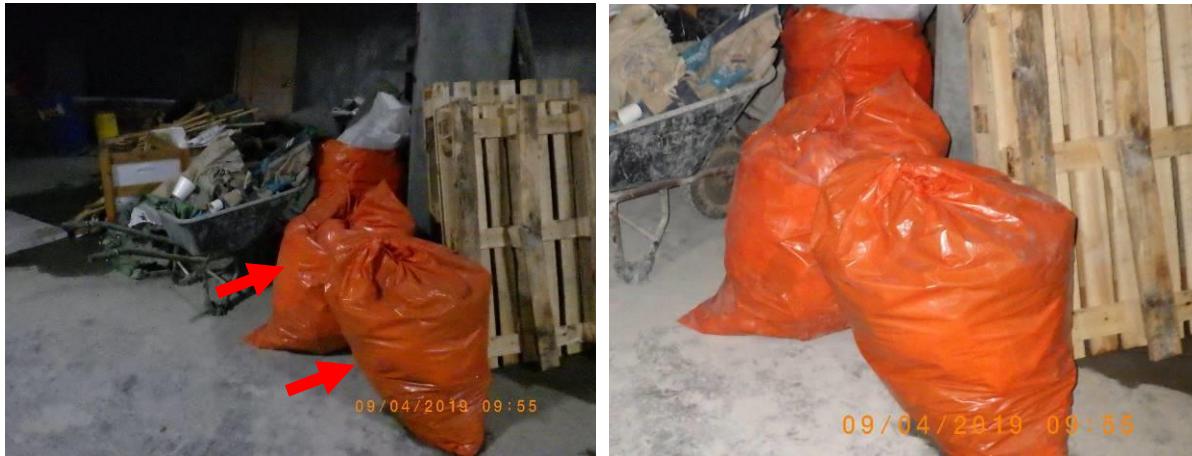
Durante la inspección se observaron bolsas plásticas resistentes, en el área del sótano, para la disposición de lo desechos domésticos.

Imágenes 10 y 11. bolsas plásticas resistentes, para los desechos sólidos domésticos

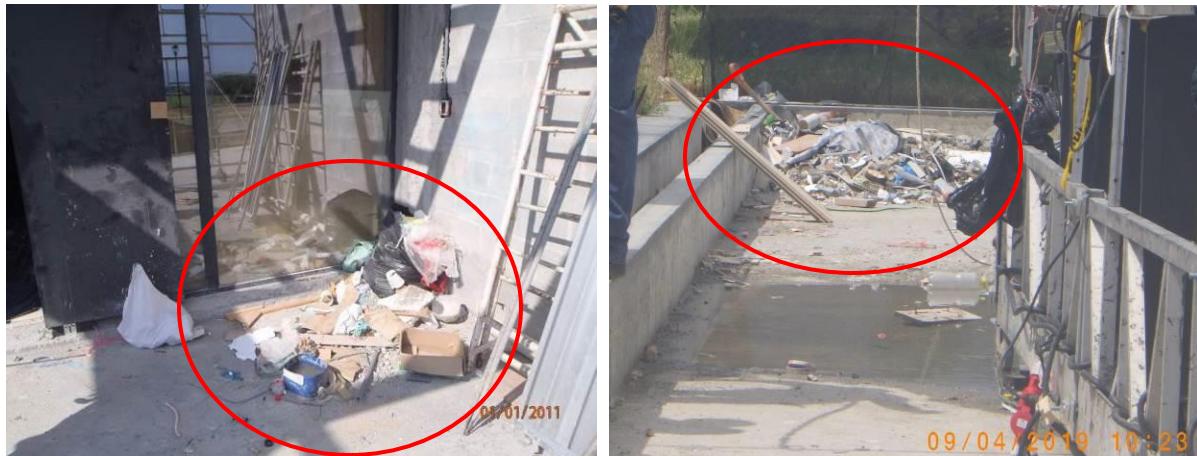
En las siguientes imágenes se muestra la acumulación de desechos de construcción en el área de trabajo.

Imagenes 12 y 13. Vistas de los desechos de construcción, sin ningún tipo de cubierta

Nº	Medidas de Mitigación	En Ejecución	No Ejecutada	Ejecutada	No Aplica	Porcentaje de Ejecución del Cumplimiento	Observaciones
	recipientes debidamente tapados con bolsas plásticas, ubicados en sitios visibles y señalizados para evitar que lleguen al lago artificial.						El día de la inspección se observó la presencia de bolsas plásticas resistentes, para los desechos sólidos domésticos, en el área del sótano (ver imágenes 10 y 11). Sin embargo, no se observaron recipientes señalizados y colocados en sitios específicos dentro de las áreas de trabajo.
29	Realizar periódicamente la disposición final de los desechos sólidos domésticos, evitando su acumulación en el área del proyecto y en el lago artificial.		✓			-	No ejecutada. El promotor no suministró evidencia sobre los comprobantes de recolección de ningún tipo de desecho generado por las actividades del proyecto.
30	Los desechos sólidos de construcción se deben disponer en sitios adecuados y, además, deben estar tapados para evitar contacto con la lluvia o el viento. Éstos serán recogidos periódicamente por una empresa autorizada.		✓			-	No ejecutada. Durante la inspección se evidenció la presencia de desechos de construcción acumulados y a la intemperie (ver imágenes 12 y 13).

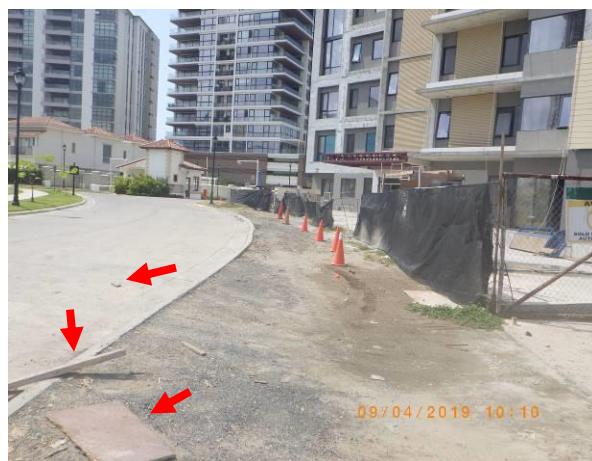
La siguiente imagen muestra que, en la calle frente al proyecto y la servidumbre, presentan material de construcción, resultante las actividades del proyecto.

Imagen 14. Vista de la calle y servidumbre, con restos de material de construcción

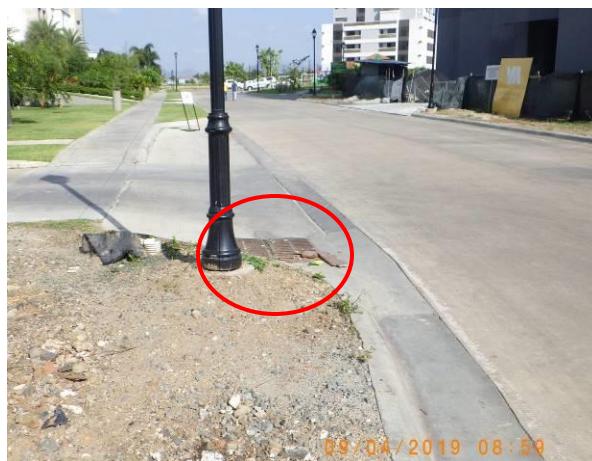
La siguiente imagen muestra acumulación de material de construcción, sobre el sistema de drenaje pluvial.

Imagen 15. Vista de la rejilla de drenaje pluvial, cubierta por material de construcción

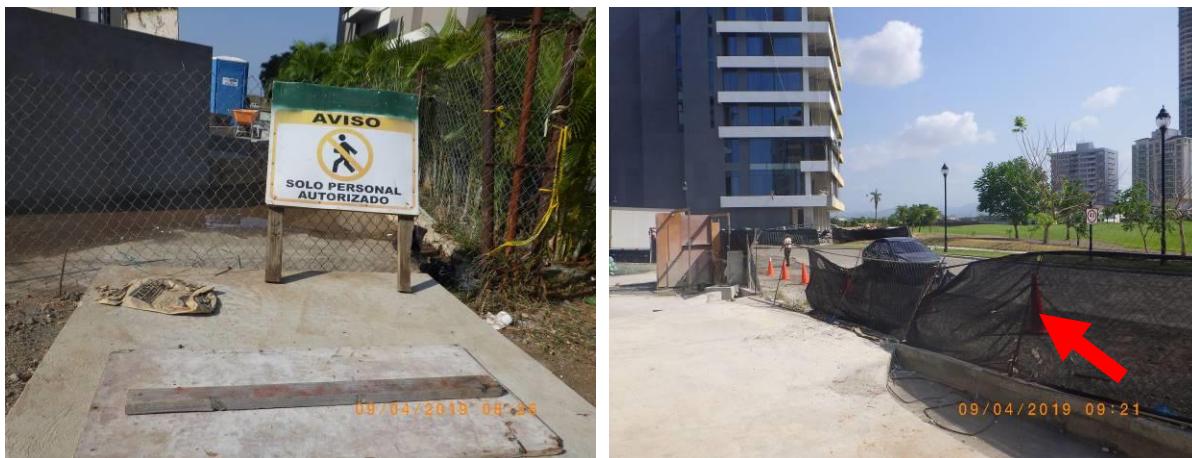
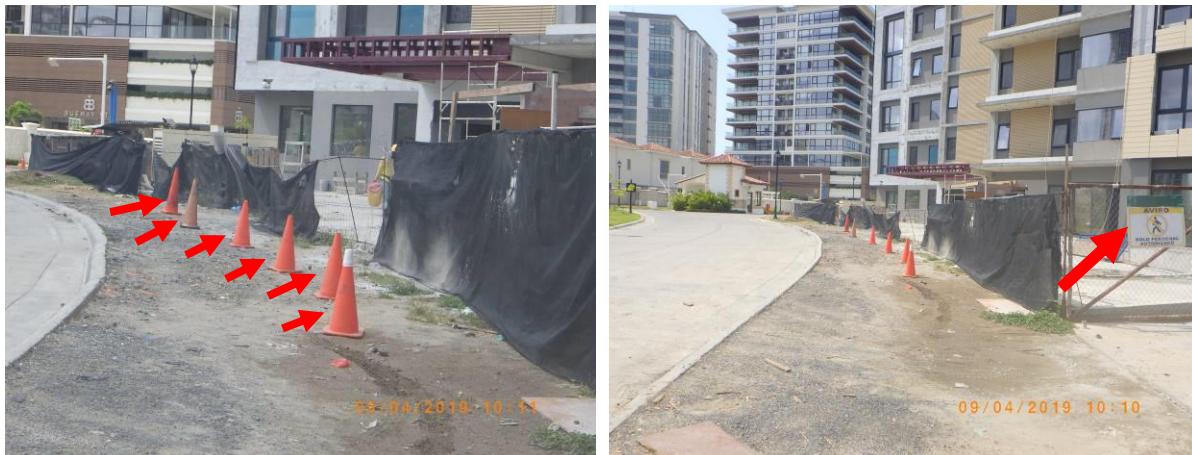
Durante la inspección, se evidenció la existencia de un letrero de prohibición de acceso, cerca perimetral y conos de seguridad en el proyecto, como medidas de seguridad para los transeúntes.

Imágenes 16 a 19. Vista del letrero que indica "solo personal autorizado", cerca perimetral y conos de seguridad, y puerta de entrada, como medida de protección

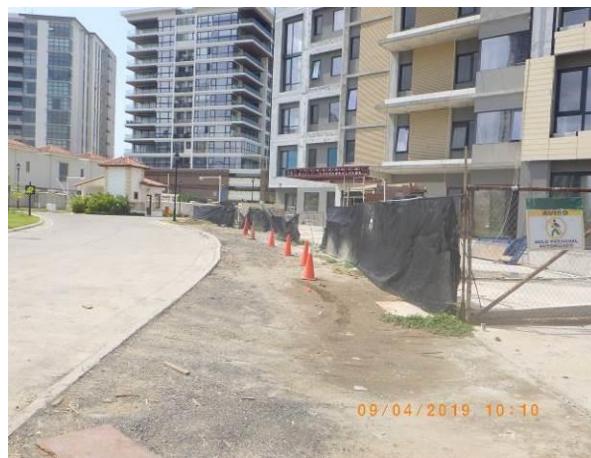
La siguiente imagen muestra el área de la acera y cordón frontal del proyecto, libre de vehículos.

Imagen 20. Acera y cordón de la vía pública, libre de vehículos

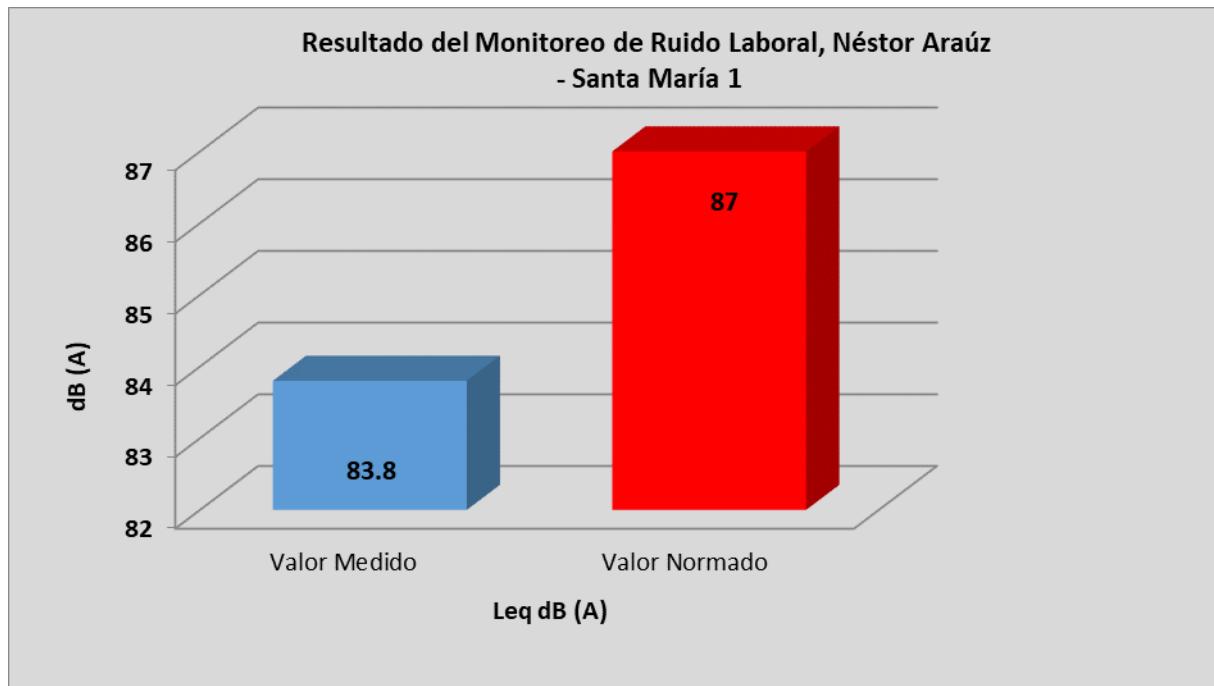
Gráfica 2.1.1 Comparación entre el valor medido y el valor normado

Durante la realización del monitoreo de ruido laboral se identificaron como fuentes generadoras de ruido: generador eléctrico de manera constante, paso de vehículos particulares de manera intermitente y camión de mantenimiento de sanitarios en un momento específico.

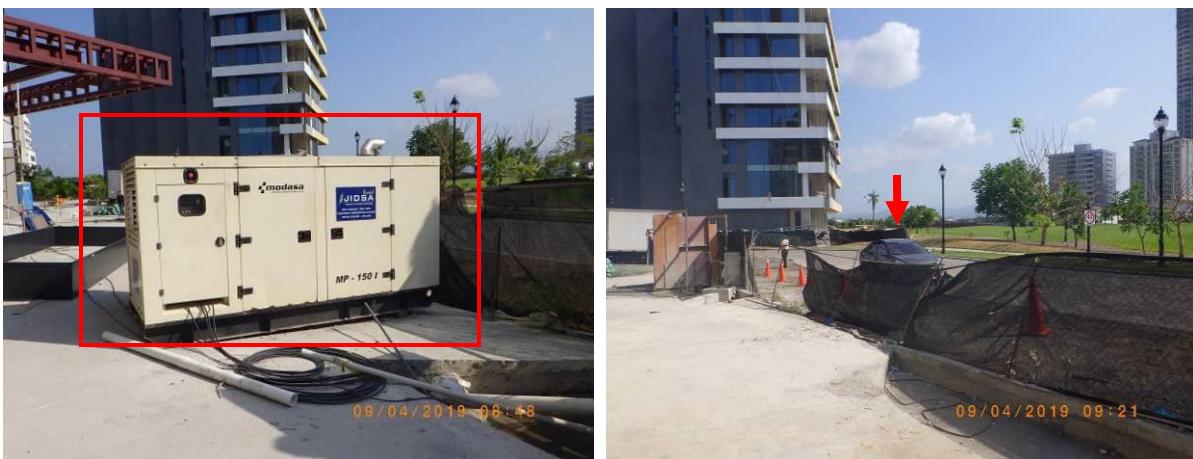
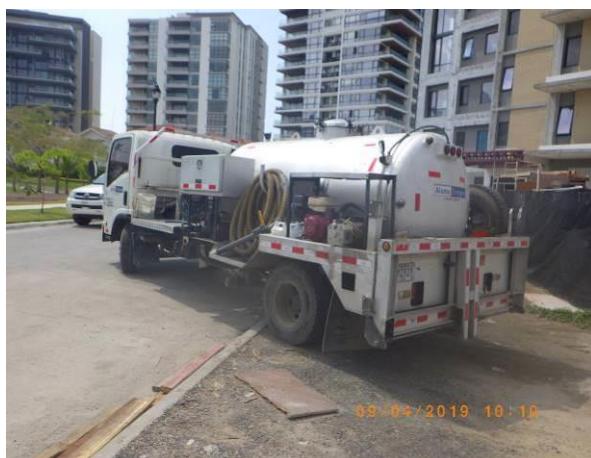
Imágenes 2.1.1.a 2.1.3. Fuentes de ruido identificadas: Generador eléctrico, paso de vehículos particulares y camión de mantenimiento de sanitarios

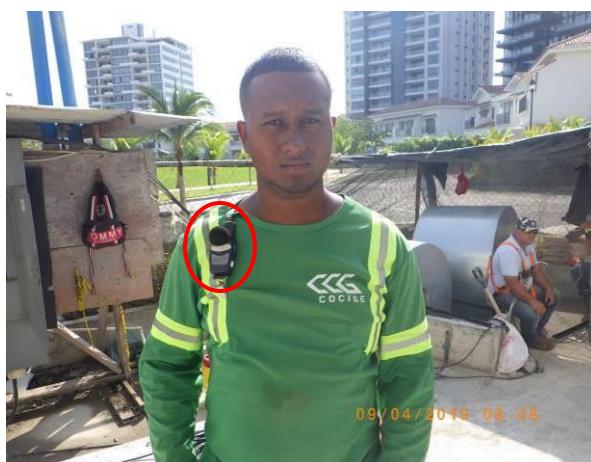
Imagen 2.1.4. Colaborador Néstor Araúz, portando el equipo de medición (dosímetro)

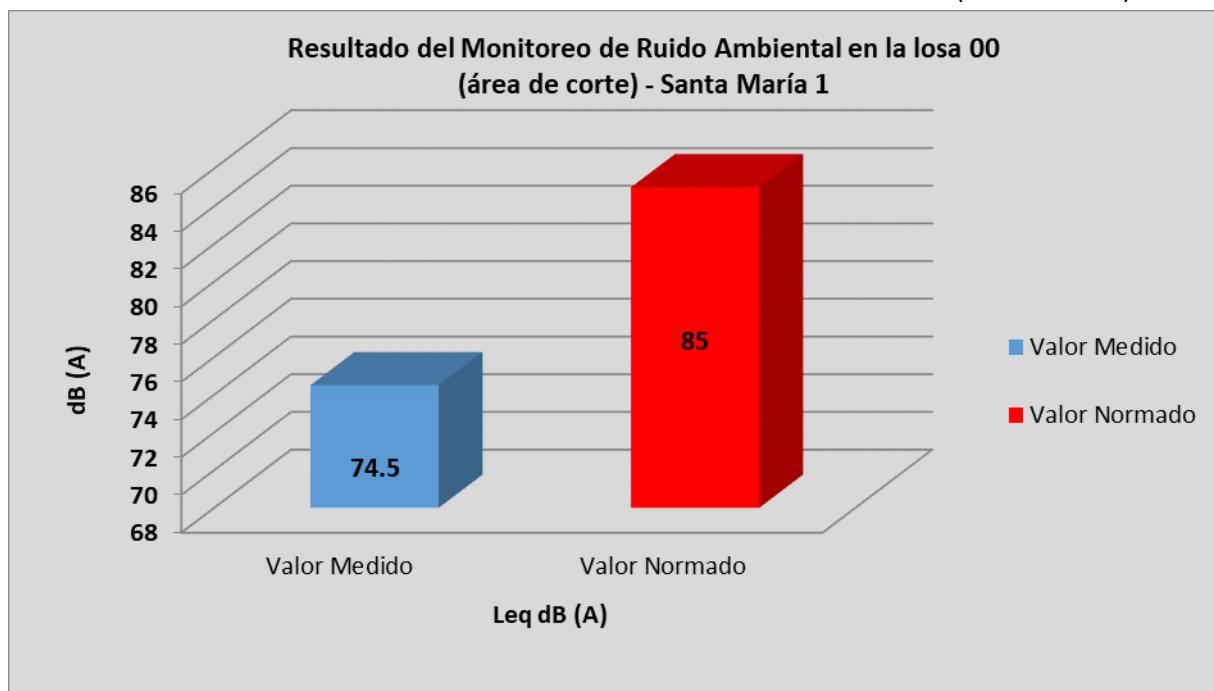
Gráfica 2.2.1. Resultado del monitoreo de ruido ambiental en la losa 00 (área de corte)

Fuente: Datos de campo CODESA, 2019. Decreto Ejecutivo 306 de 4 de septiembre de 2002. Valor normado de 85 dB(A), para niveles máximos de ruido en ambientes laborales (Otros Trabajos), en jornadas de 8 horas.

Durante la realización del monitoreo se identificaron como fuentes generadoras de ruido: generador eléctrico, paso de vehículos particulares y camión de mantenimiento de sanitarios.

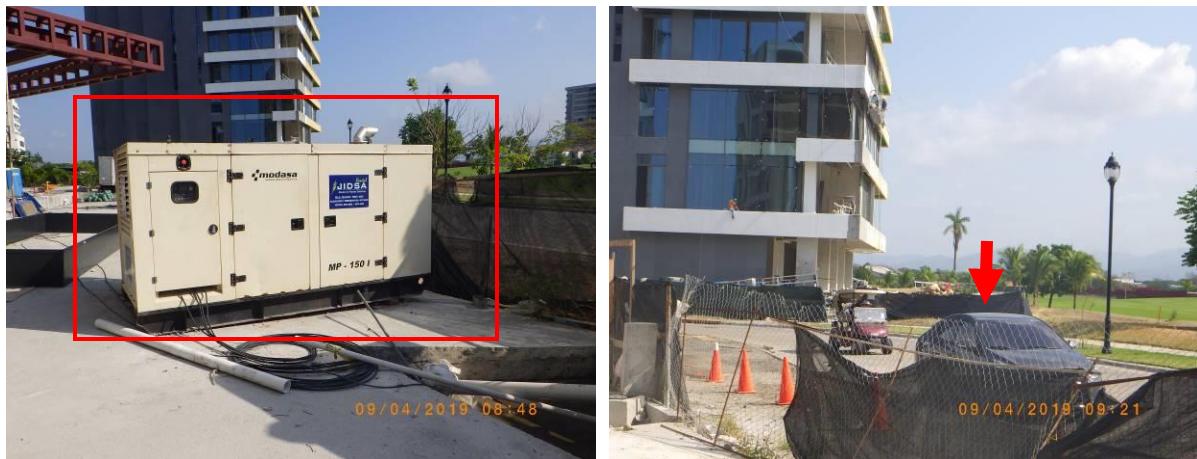
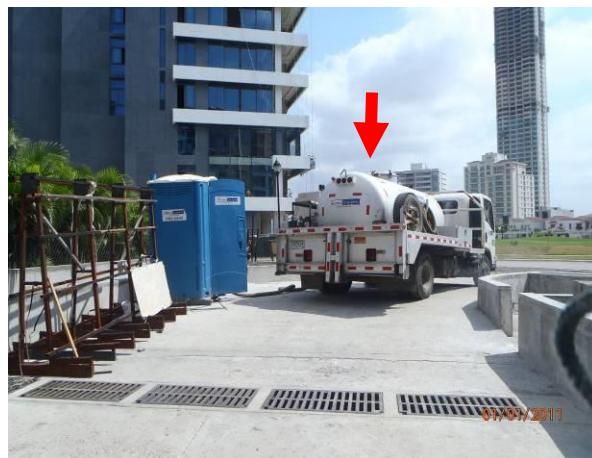
Imágenes 2.2.1 a 2.2.3. Fuentes de ruido identificadas: generador electrico, paso de vehiculos particulares y camión de mantenimiento de sanitarios

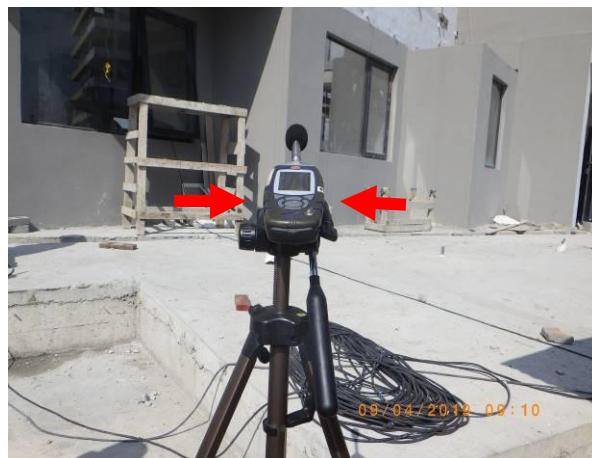
Imagen 2.2.4. Equipo de medición en la losa 00 (área de corte)
