DIRECCIÓN REGIONAL DE PANAMÁ OESTE  
SECCIÓN DE SEGURIDAD HÍDRICA

INFORME TÉCNICO No. DRPO-SSH-198-2022.

NOMBRE DEL PROYECTO:	P. H SIENA.
PROMOTOR:	AMISTAD DEVELOPMENT, S. A.
UBICACIÓN:	Corregimiento de Juan Demóstenes Arosemena, distrito de Arraiján, provincia de Panamá Oeste.
FECHA DE INSPECCIÓN:	06 de diciembre de 2022.
FECHA DE ELABORACIÓN DEL INFORME:	07 de diciembre de 2022.
PARTICIPANTES EN LA INSPECCIÓN:	<ul style="list-style-type: none"><li>• Mgtr. Germán A. Jaén I.: Técnico de la Sección de Seguridad Hídrica (MiAMBIENTE – Panamá Oeste).</li><li>• Mgtr. Hilario Rodríguez: Técnico de la Sección de Evaluación de Impacto Ambiental (MiAMBIENTE – Panamá Oeste).</li><li>• Téc. Isaac Espinoza: Técnico de la Sección de Áreas Protegidas y Biodiversidad (MiAMBIENTE – Panamá Oeste).</li><li>• Mgtr. Ernesto Brown: Técnico de la Agencia de arraiján (MiAMBIENTE – Panamá Oeste)</li><li>• Gilberto Ortiz: Consultor Ambiental.</li></ul>

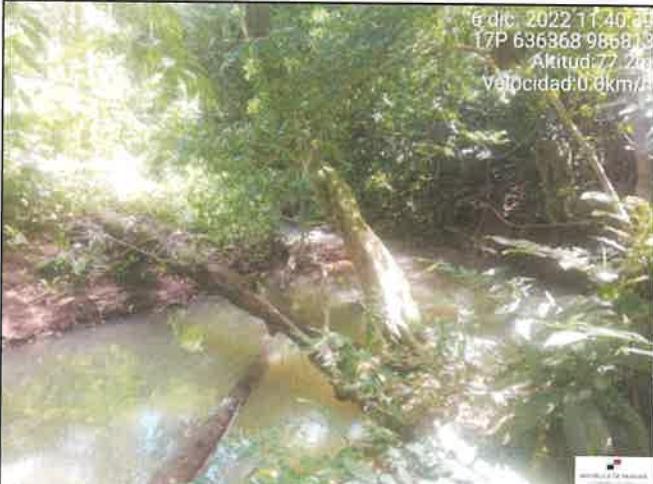
INFORMACIÓN DE LA INSPECCIÓN							
PROYECTO	P. H SIENA.						
<b>Hallazgo No _1 De OBSERVACIÓN</b>	<b>Fecha:</b> 06 de diciembre de 2022.						
<b>Descripción del Hallazgo:</b>  Luego de un recorrido por el polígono en evaluación y verificada las coordenadas UTM WGS-84 en el Sistema Nacional de Información Ambiental (SINIA), se constató que el área del proyecto colinda, con un tramo del cuerpo de agua denominado:	<b>Evidencia fotográfica:</b>						
<table border="1"> <thead> <tr> <th>#</th> <th>Fuente Hídrica</th> <th>Coordenadas UTM</th> </tr> </thead> <tbody> <tr> <td>1</td> <td>Quebrada Las Lajas</td> <td>636368 E 986813 N</td> </tr> </tbody> </table> <p>Al momento de la inspección la fuente hídrica antes mencionada mantiene su bosque de galería, mostro caudal corrido y coloración oscura, producto de las constantes precipitaciones.</p>	#	Fuente Hídrica	Coordenadas UTM	1	Quebrada Las Lajas	636368 E 986813 N

<p>Imagen No. 1. Vistas de la Quebrada Las Lajas. Fuente: Inspección realizada el 06 de diciembre de 2022.</p>

- Que el área del proyecto colinda, con un tramo del cuerpo de agua denominado Quebrada Las Lajas.
- Que se deberá establecer la respectiva área de protección de la Quebrada Las Lajas, para dar cumplimiento a lo establecido en el artículo 23 de la Ley 1 de 3 de febrero de 1994 y contribuir con el enriquecimiento de la vegetación existente en la zona contigua a los cauces, con la finalidad de protección y conservación de los cauces naturales.

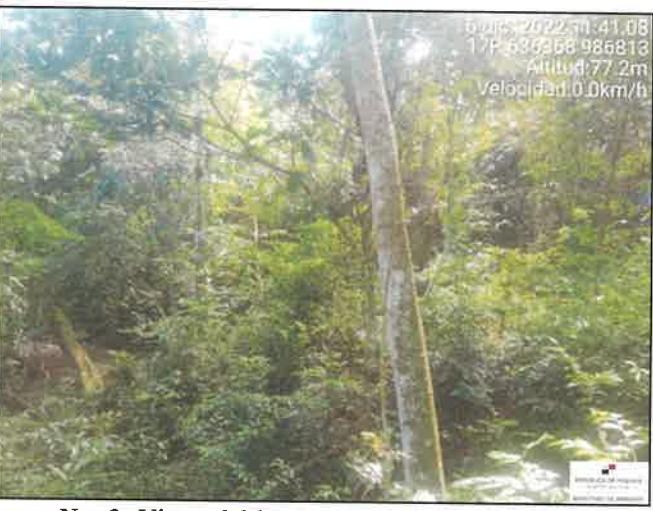
<p>Imagen No. 2. Vistas del bosque de galería de la fuente hídrica. Fuente: Inspección realizada el 06 de diciembre.</p>
#	Fuente Hídrica	Coordenadas UTM					
1	Quebrada Las Lajas	636368 E 986813 N

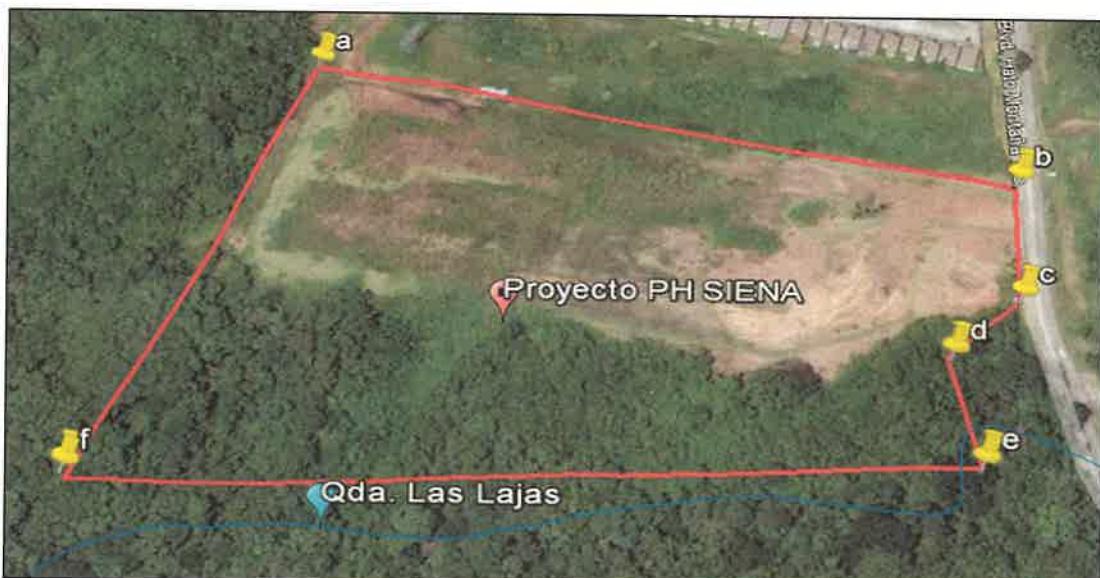
<p>Imagen No. 5. Vista satelital de Google Earth, que muestra el área donde se desarrollara el proyecto y el cuerpo de agua Colindante a la misma.</p>
