**MINISTERIO DE AMBIENTE  
DIRECCIÓN REGIONAL DE PANAMÁ OESTE  
SECCIÓN DE EVALUACIÓN DE IMPACTO AMBIENTAL  
INFORME TÉCNICO DE INSPECCIÓN DE CAMPO  
DRPO – SEIA – IIO – 325 – 2022**

<b>FECHA DE INSPECCIÓN:</b>	06 DE DICIEMBRE DE 2022	
<b>FECHA DE ELABORACIÓN DE INFORME</b>	09 DE DICIEMBRE DE 2022	
<b>NOMBRE DEL PROYECTO/</b>	PH SIENA	
<b>CATEGORÍA:</b>	I	
<b>PROMOTOR Y REPRESENTANTE LEGAL:</b>	AMISTAD DEVELOPMENT, S.A. JORGE LUIS DÍAZ NÚÑEZ	
<b>ACTIVIDAD ECONÓMICA PROYECTADA:</b>	CONSTRUCCIÓN	
<b>UBICACIÓN:</b>	ENTRADA DEL CENTRO COMERCIAL EL MACHETAZO AL FINAL, CERCA AL PROYECTO VILLA DORADA, CORREGIMIENTO DE JUAN DEMÓSTENES AROSEMENA, DISTRITO DE ARRAIJÁN, PROVINCIA DE PANAMÁ OESTE.	
<b>CONSULTOR AMBIENTAL/REGISTRO:</b>	GILBERTO ORTIZ JOSÉ GONZÁLEZ	IAR-168-2000 IRC-009-2019
<b>PARTICIPANTES:</b>	<ul style="list-style-type: none"><li>▪ Hilario Rodríguez / Técnico de la Sección de Evaluación de Impacto</li><li>▪ Isacc Espinosa / Técnico de la Sección SABP</li><li>▪ Ernesto Brown /Técnico Sección SEFOR Arraiján</li><li>▪ Germán Jaén/ Técnico Sección SSH</li><li>▪ Gilberto Ortiz / consultoría</li></ul>

Proyecto PROYECTO: PH SIENA, UBICADO ENTRADA DEL CENTRO COMERCIAL EL MACHETAZO

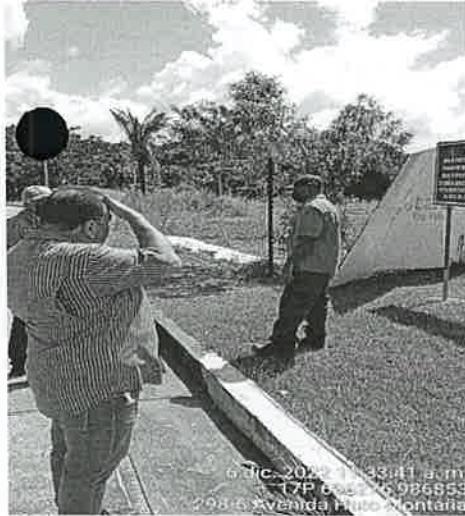
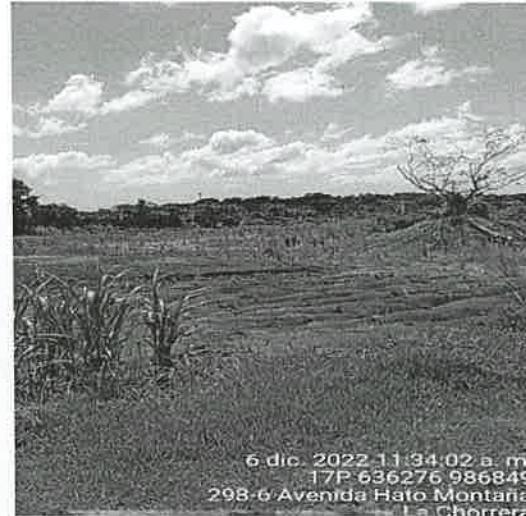
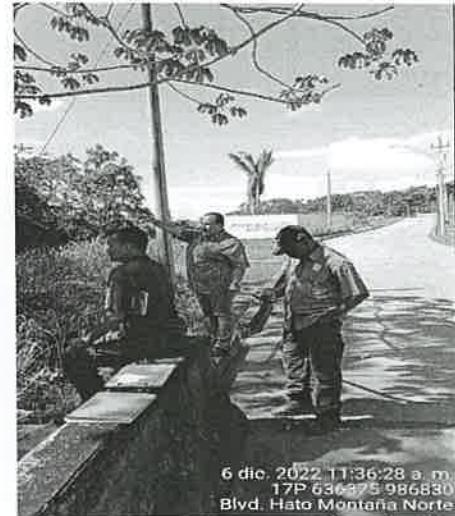
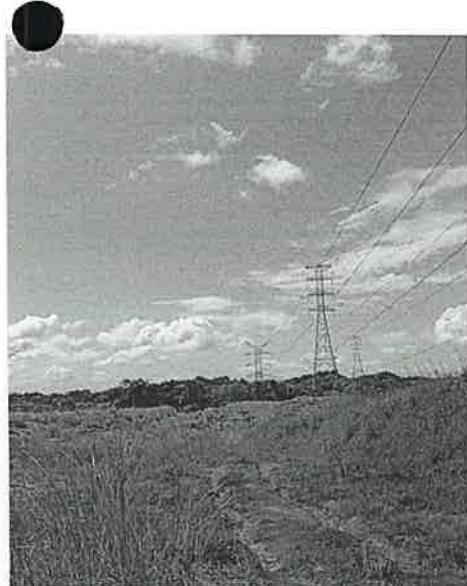
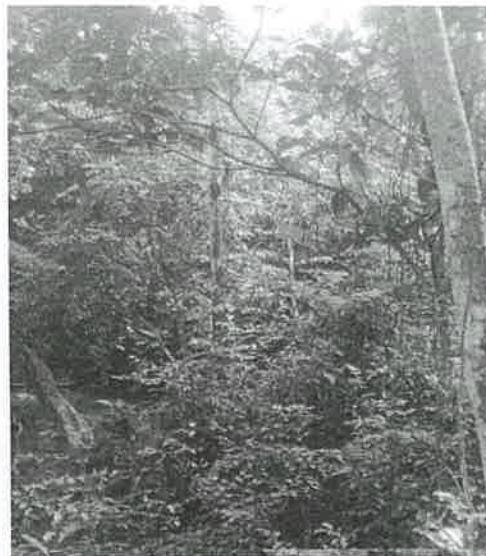
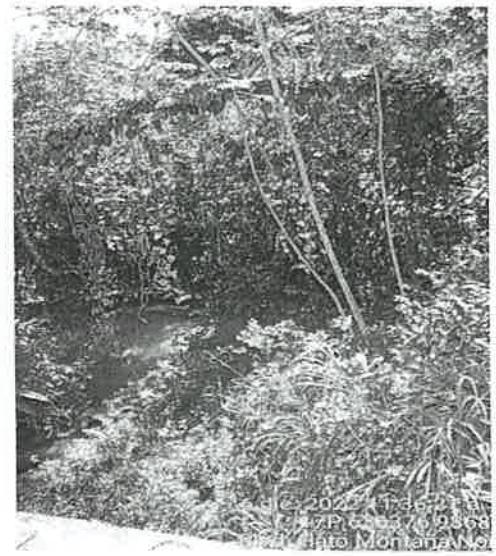
Estando en el área se visualiza que dicho terreno posee una topografía irregular, la cual ya fue removida debido que anteriormente se aprobó un Estudio de Impacto Ambiental.

- Se logra observar que el área en donde se pretende desarroloar dicha actividad, ya fue intervenido, debido que contaba con EsIA aprobado, esta cubierto de gramínea.
- Se observó que es colindante en la parte trasera con el bosque de galería de la quebrada Las Lajas, sin intervención alguna. Igualmente tambien se visulizó que el terreno es colindante con las torres de línea de transmisión eléctrica, la cual mantendrá su debida distancia de servidumbre.
- No se contempla la construcción de obra en cauce, solo conservación de toda la servidumbre.

*Vista parcial del área en donde se proyecta realizar el proyecto*

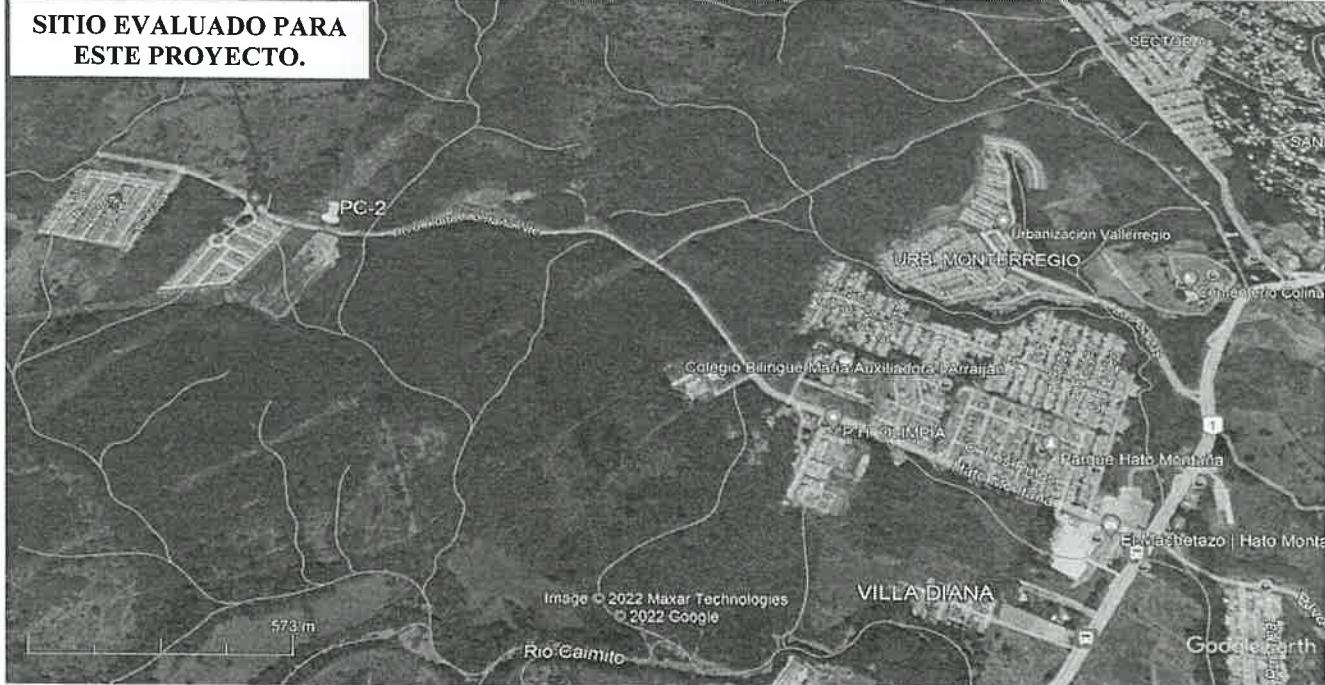
PC	PRE	ELEV	Este	Norte	OBSERVACIÓN
2	± 3 m	79 msnm	636296	986838	Coordenadas en el sitio del proyecto, captadas en el momento de la diligencia.

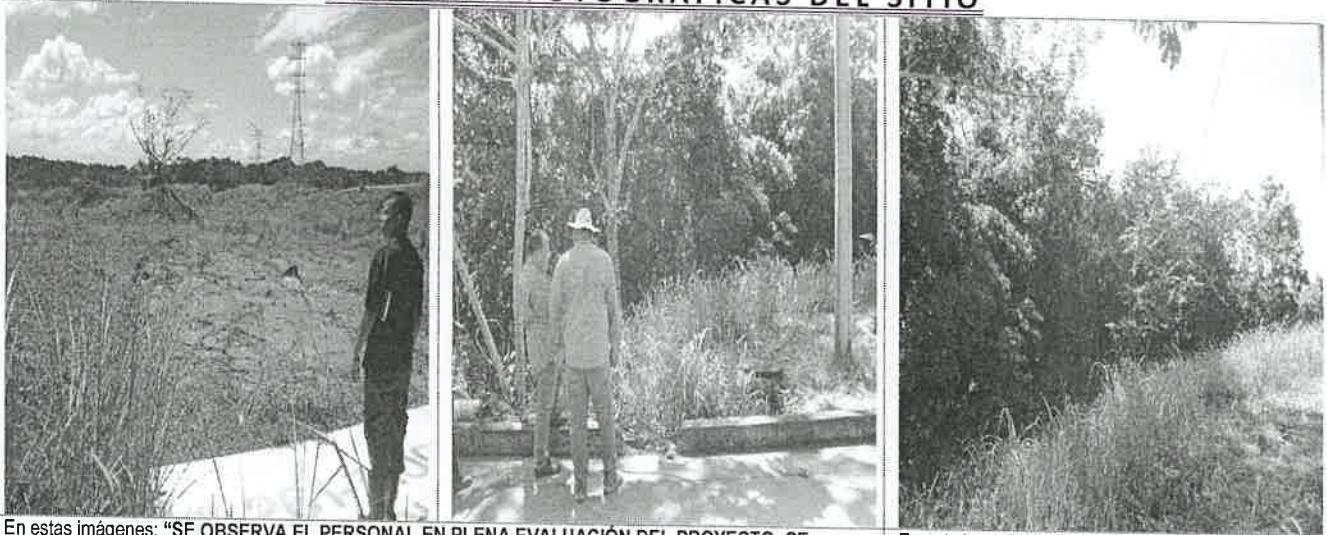
En estas imágenes: "SE OBSERVA EL PERSONAL EN PLENA EVALUACIÓN DEL PROYECTO; SE OBSERVA EL CONTRASTE DE LA VEGETACIÓN EXISTENTE EN EL SITIO, EN EL MOMENTO DE LA DILIGENCIA". Fotos tomadas por Isaac Espinosa M., martes, 6 de diciembre de 2022.

En esta imagen: "UN CONSIDERABLE PORCENTAJE DEL TERRENO DESTINADO PARA ESTE PROYECTO, MANTIENE ESTE TIPO DE VEGETACIÓN". Foto tomada por Isaac Espinosa M., martes, 6 de diciembre de 2022.

- Cumplir con la **presentación de un Plan de Rescate y Reubicación de Fauna Silvestre** para ser aplicado al inicio y en el desarrollo hasta finiquitar dicho proyecto.
