INFORME TÉCNICO No. DRPO-SSH-210-2022.

NOMBRE DEL PROYECTO:	LA TOSCANA REAL DOS.
PROMOTOR:	LARGA VISTA INTERNACIONAL, S. A.
UBICACIÓN:	Corregimiento de Cerro Silvestre, distrito de Arraiján, provincia de Panamá Oeste.
FECHA DE INSPECCIÓN:	22 de diciembre de 2022.
FECHA DE ELABORACIÓN DEL INFORME:	28 de diciembre de 2022.
PARTICIPANTES EN LA INSPECCIÓN:	<ul style="list-style-type: none">• Mgtr. Miguel A. Ríos D.: Jefe de la Sección de Seguridad Hídrica (MiAMBIENTE – Panamá Oeste).• Mgtr. Yohana Castillo: Técnica de la Sección de Evaluación de Impacto Ambiental (MiAMBIENTE – Panamá Oeste).• Lcdo. Geraldo Aizprúa: Técnico de la Sección de Áreas Protegidas y Biodiversidad (MiAMBIENTE – Panamá Oeste).• Mgtr. Marcos Castrellón: Técnico de la Sección Forestal (MiAMBIENTE – Panamá Oeste).

INFORME DE INSPECCIÓN TÉCNICA
SAPB N° 181-2022

**SECCIÓN DE EVALUACIÓN DE ESTUDIO DE IMPACTO AMBIENTAL
INFORME TÉCNICO DE INSPECCIÓN DE CAMPO DE EsIA, CATEGORÍA I
DRPO-SEIA-IIo-344-2022**

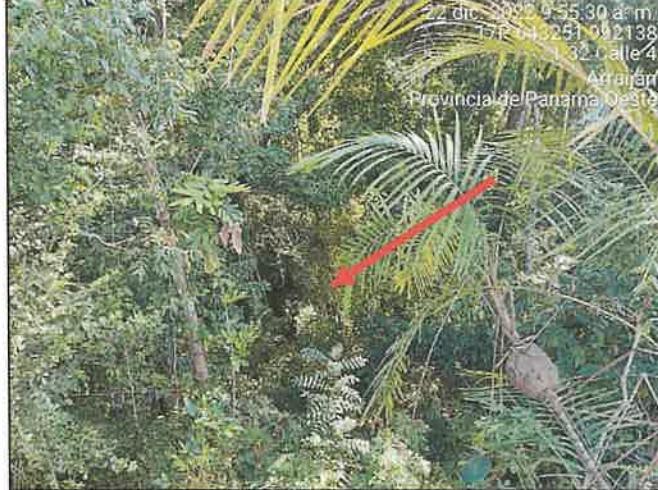
INFORMACIÓN DE LA INSPECCIÓN								
PROYECTO	LA TOSCANA REAL DOS.							
Hallazgo N° <u>1</u> De OBSERVACIÓN	Fecha:	22 de diciembre de 2022.						
Descripción del Hallazgo:		Evidencia fotográfica:						
<p>Luego de un recorrido por el área de influencia del proyecto y verificada las coordenadas UTM WGS-84 en el Sistema Nacional de Información Ambiental (SINIA), se constató que el polígono en evaluación es colindante en la zona Noreste con una (1) fuente hídrica denominada:</p> <table border="1"> <thead> <tr> <th>#</th> <th>Fuente Hídrica</th> <th>Coordenadas UTM</th> </tr> </thead> <tbody> <tr> <td>1</td> <td>Río Potrero</td> <td>643271 E 992191 N</td> </tr> </tbody> </table>		#	Fuente Hídrica	Coordenadas UTM	1	Río Potrero	643271 E 992191 N

#	Fuente Hídrica	Coordenadas UTM						
1	Río Potrero	643271 E 992191 N						
<p>Al momento de la inspección la fuente hídrica mantiene su bosque de galería, mostró un ancho de cinco (5) metros aproximadamente, caudal corrido y coloración clara.</p> <p>Importante señalar que los polígonos en evaluación ya fueron impactados y existen casas construidas.</p>		<p>Imagen No. 1. Río Potrero, colindante al polígono en evaluación. Fuente: Inspección realizada el día 22 de diciembre de 2022.</p>

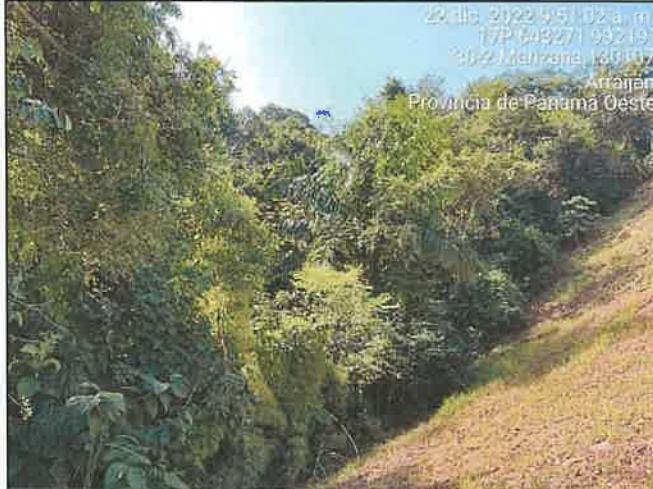
<p>Imagen No. 2. Área de protección del Río Potrero. Fuente: Inspección realizada el día 22 de diciembre de 2022.</p>

- Que se deberá establecer la respectiva área de protección del río Potrero, para dar cumplimiento a lo establecido en la Ley 1 de 3 de febrero de 1994 y contribuir con el enriquecimiento de la vegetación existente en la zona contigua al cauce, con la finalidad de protección y conservación del cauce natural.

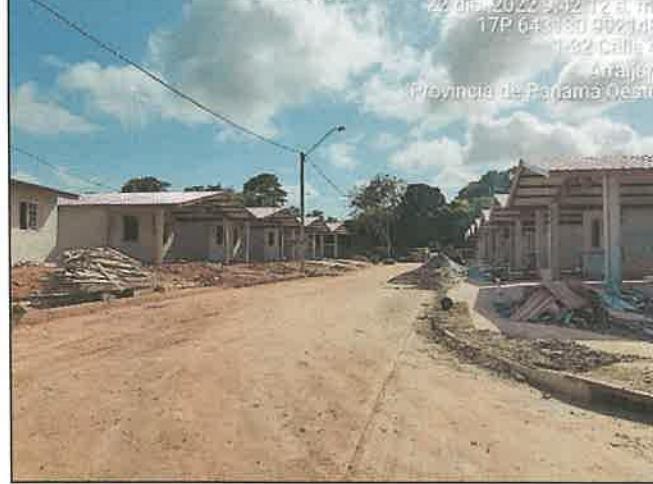
<p>Imagen No. 3. Área del proyecto en evaluación (ya iniciaron construcción). Fuente: Inspección realizada el 22 de diciembre de 2022.</p>

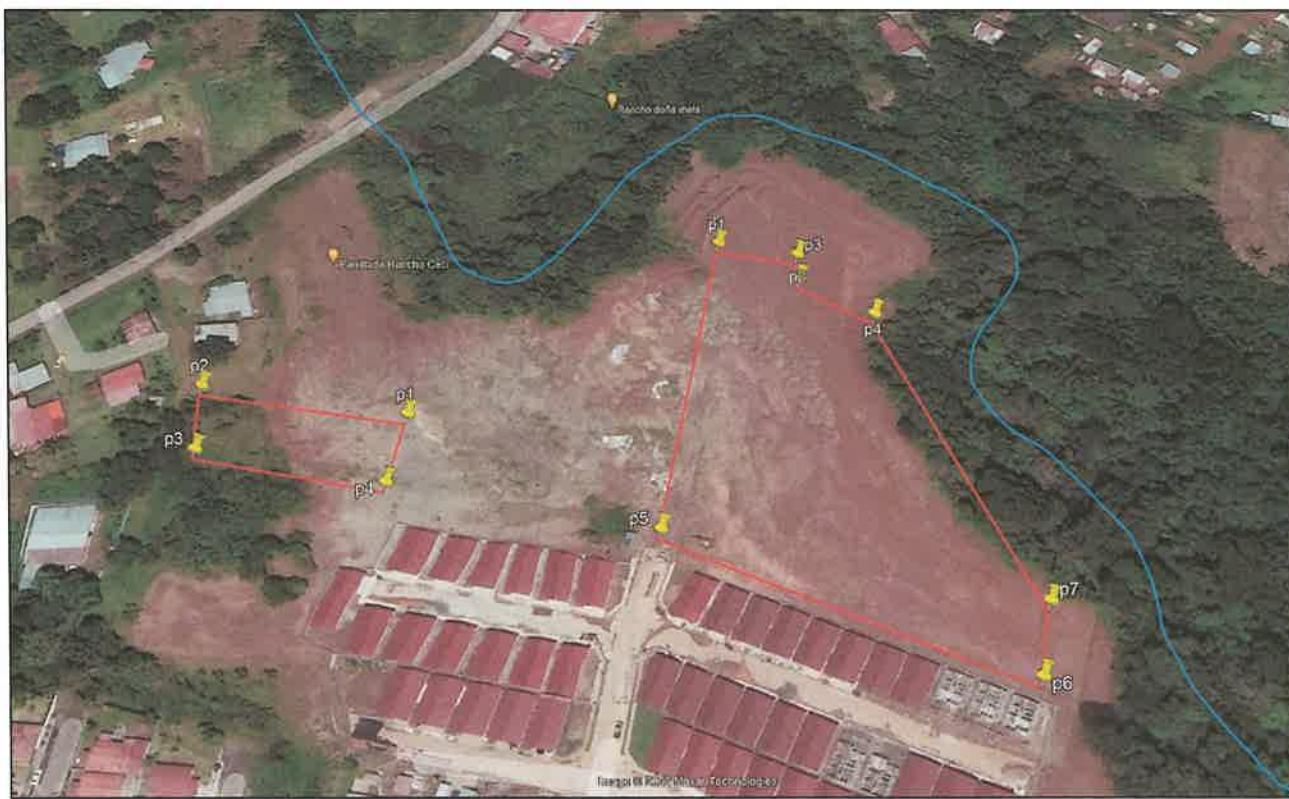
Imagen No. 4. Vista satelital de Google Earth, donde se muestra la fuente hídrica colindante al polígono del proyecto.

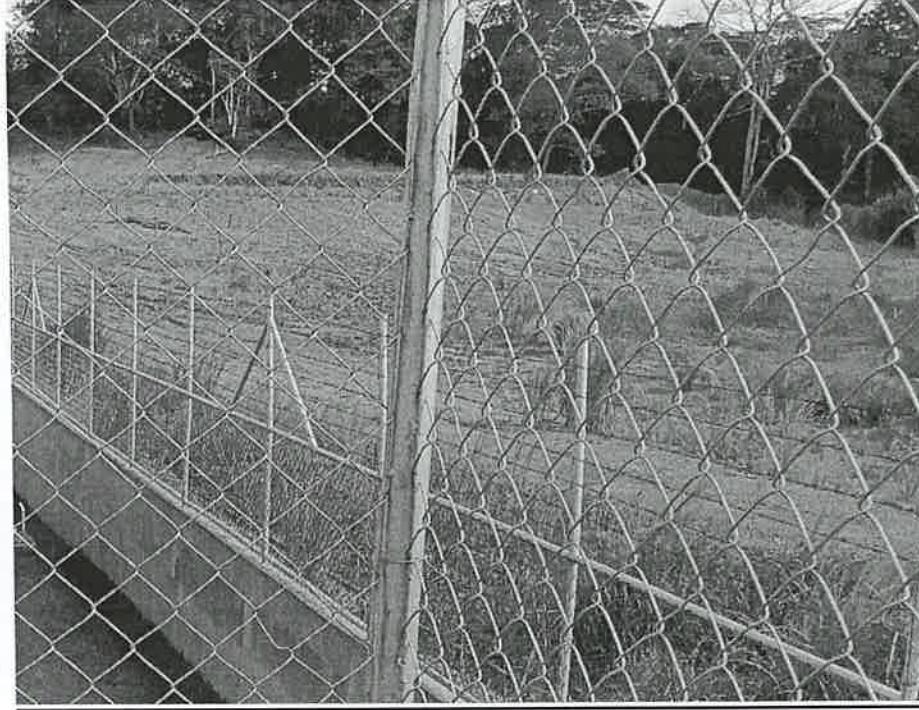
- 1- El terreno a ser utilizado no presenta los factores bióticos y abióticos necesarios para el resguardo y presencia de vida silvestre en riesgo dentro del área de influencia directa.
- 2- En el sitio de influencia indirecta colinda con el río Potrero.
- 3- Cabe señalar que la documentación legal de registros de propiedad indica que las fincas están en el corregimiento de Juan Demóstenes Arosemena, sin embargo al crear nuevos corregimientos las mismas quedaron ubicadas en el nuevo corregimiento de Cerro Silvestre, consideramos que esta justificación debe darse de manera formal por las instancias correspondientes.
- 4- El desarrollo de este proyecto tiene al momento de la inspección un avance significativo.

- 1) De ser aprobado el EsIA, Cat. I; solicitar a la empresa promotora Larga Vista Internacional deberá colocar letreros de aviso que prohíba la cacería y la no extracción de flora y fauna silvestre.
- 2) Al estar cerca al Río Potrero debe mantener el bosque de galería tal como establece la Ley Forestal, considerando que pueda albergar fauna silvestre y tomar todas las medidas necesarias para que no sea perjudicada ni alterado el hábitat de estos especímenes que habitan en el río Potrero.
- 3) La empresa promotora y sus contratistas deberán realizar programas de educación ambiental, dirigidos al personal que contrataran en las operaciones

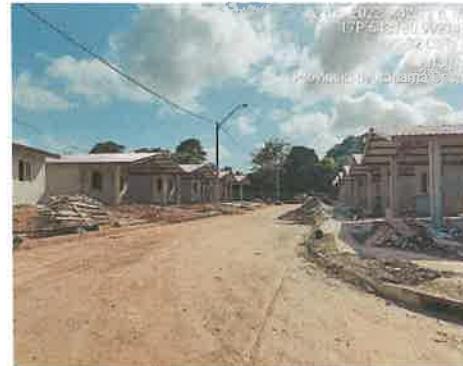
Panorámica de la escasa vegetación que está dentro del polígono a desarrollar para el establecimiento de viviendas, ubicadas en las siguientes coordenadas geográficas UTM WGS 84:

Coordenadas de Ubicación Datum UTM WGS84		
Proyecto La Toscana Real Dos	Norte	Este
Construcción de vivienda en el área evaluar.	992148	643180

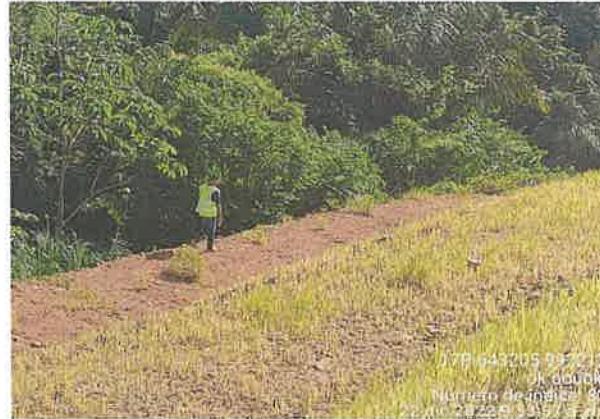
Fotografía 2: Se observa la hidro siembra en los taludes, como obras de conservación de suelo para evitar que la sedimentación llegue al río Potrero.

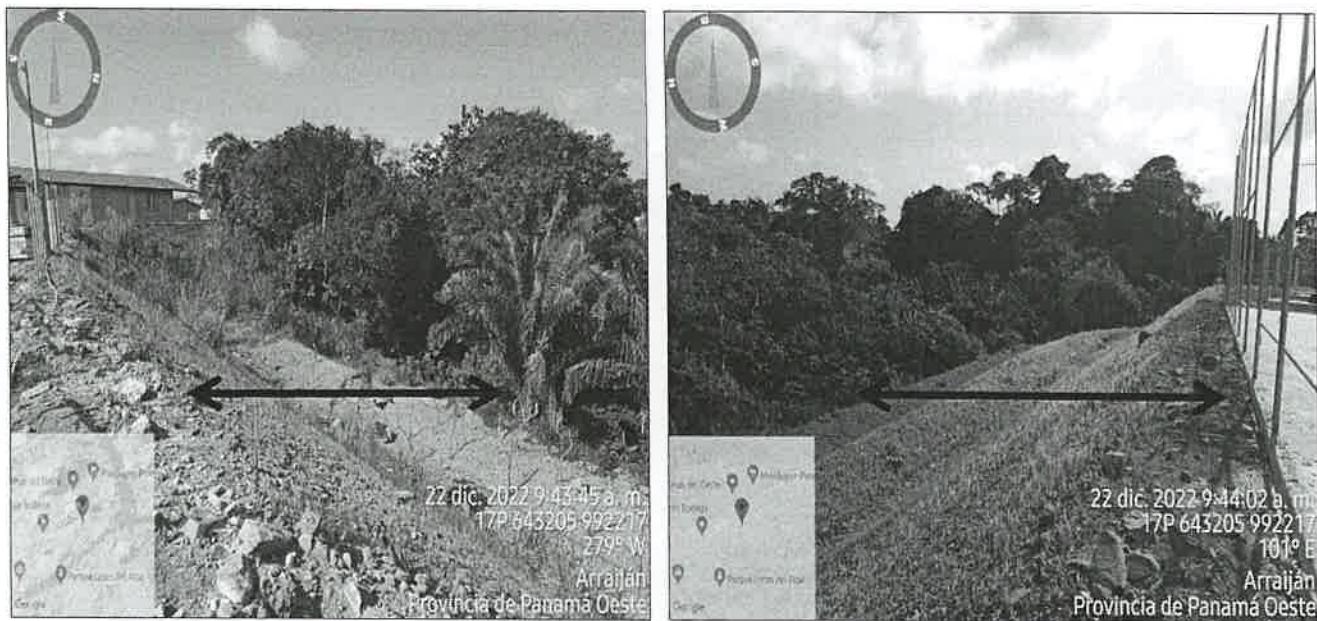
Imágenes 5 y 6. Contiguo con el área social del proyecto, se observó que se realizaron trabajos de revegetación de talud, el mismo es colindante con el río Potrero que conserva su bosque de galería.

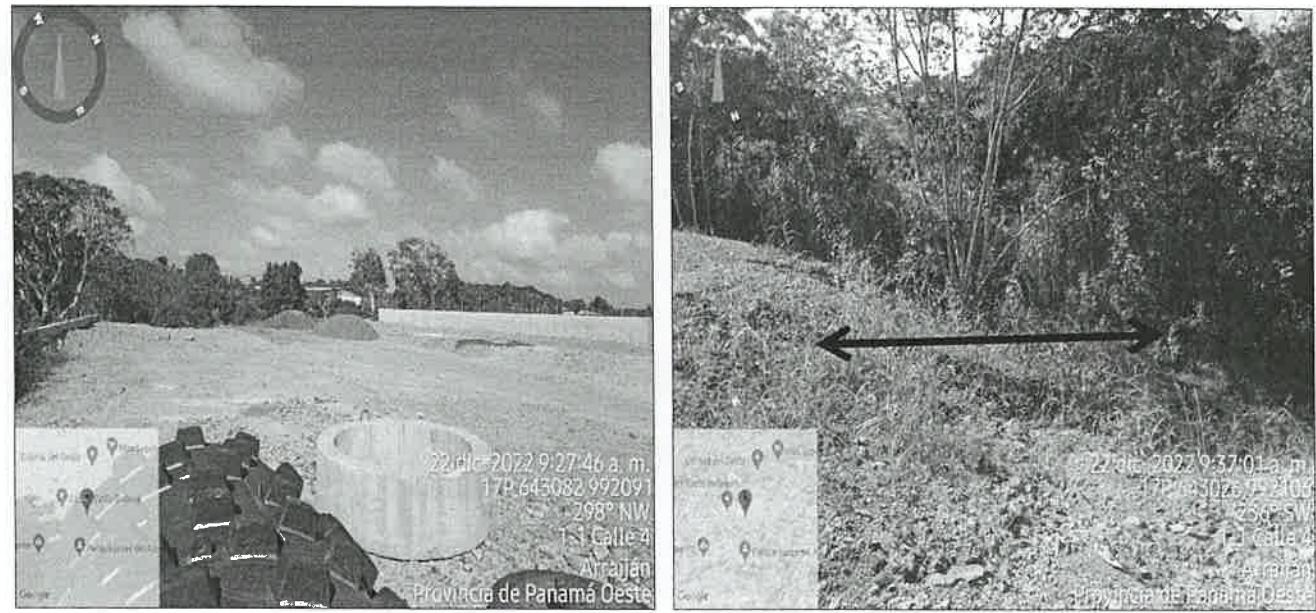
Imágenes 7 y 8. Luego nos dirigimos hacia el lote No. 2 (no es colindante con el lote No. 1), donde se observó que se realizaron trabajos de movimiento de tierra, llenado y nivelación del terreno y construcción de una pared perimetral. Al final del mismo se observa la vegetación colindante.

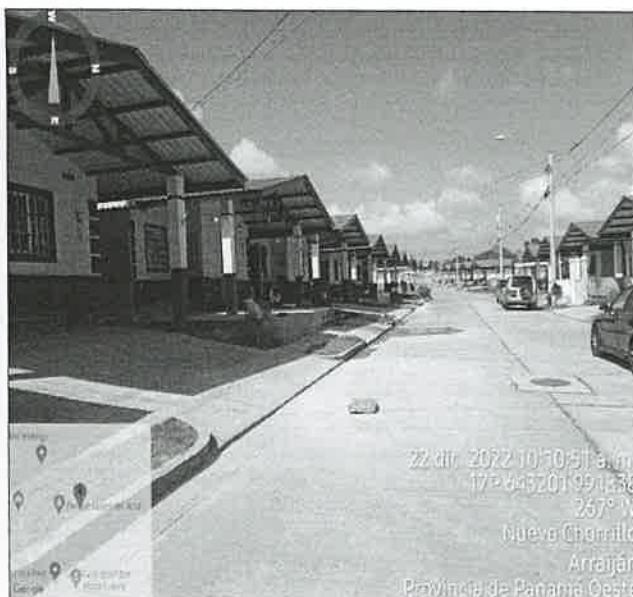
Imagen 10. Viviendas ocupadas del proyecto Cat. I, LA TOSCANA REAL, aprobado mediante RESOLUCIÓN ARAPO-IA-065-14 del 27 de marzo de 2014.

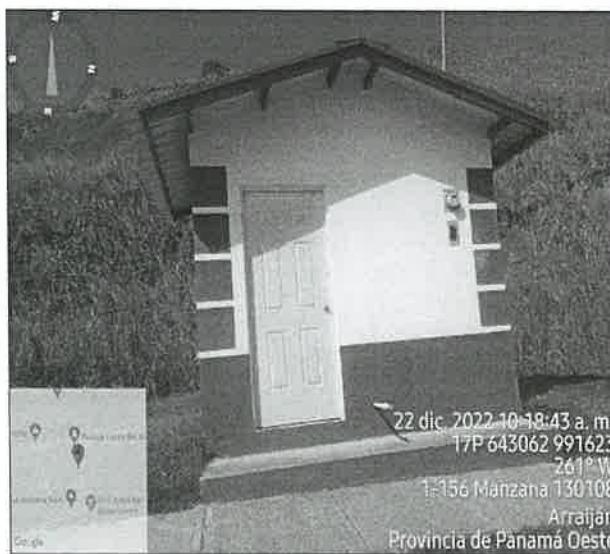
Imágenes 11 y 12. Pozo de agua potable y tanque de reserva de agua del proyecto Cat. I LA TOSCANA REAL, aprobado mediante RESOLUCIÓN ARAPO-IA-065-14 del 27 de marzo de 2014.
