DIRECCIÓN REGIONAL DE PANAMÁ OESTE
SECCIÓN DE SEGURIDAD HÍDRICA

INFORME TÉCNICO No. DRPO-SSH-004-2023.

NOMBRE DEL PROYECTO:	URBANIZACIÓN COLINAS DEL OESTE.
PROMOTOR:	COASTAL BEACH ENTERPRISE, S. A.
UBICACIÓN:	Corregimiento de Burunga, distrito de Arraiján, provincia de Panamá Oeste.
FECHA DE INSPECCIÓN:	16 de enero de 2023.
FECHA DE ELABORACIÓN DEL INFORME:	16 de enero de 2023.
PARTICIPANTES EN LA INSPECCIÓN:	<ul style="list-style-type: none">• Mgtr. Germán A. Jaén I.: Técnico de la Sección de Seguridad Hídrica (MiAMBIENTE – Panamá Oeste).• Téc. Jean Carlos Peñaloza: Jefe de la Sección de Evaluación de Impacto Ambiental (MiAMBIENTE – Panamá Oeste).• Téc. Geraldo Aizpurúa: Técnico de la Sección de Áreas Protegidas y Biodiversidad (MiAMBIENTE – Panamá Oeste).• Fernando Cárdenas: Por el Proyecto.

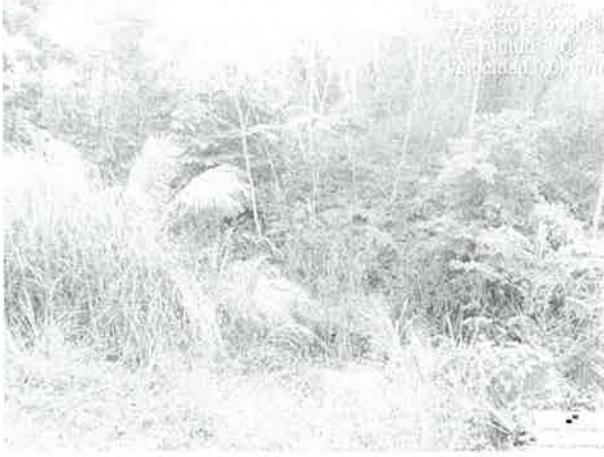
INFORMACIÓN DE LA INSPECCIÓN								
PROYECTO	URBANIZACIÓN COLINAS DEL OESTE.							
Hallazgo No _1 De OBSERVACIÓN	Fecha:	16 de enero de 2023.						
Descripción del Hallazgo:		Evidencia fotográfica:						
<p>Luego de un recorrido por el polígono en evaluación y verificada las coordenadas UTM WGS-84 en el Sistema Nacional de Información Ambiental (SINIA), se constató que el área del proyecto colinda con un (1) cuerpo de agua (Quebrada Sin Nombre afluente del Río Potrero):</p>

- Que se deberá establecer la respectiva área de protección de la Quebrada Sin Nombre afluente del Río Potrero, para dar cumplimiento a lo establecido en el artículo 23 de la Ley 1 de 3 de febrero de 1994 y contribuir con el enriquecimiento de la vegetación existente en la zona contigua a los cauces, con la finalidad de protección y conservación de los cauces naturales.

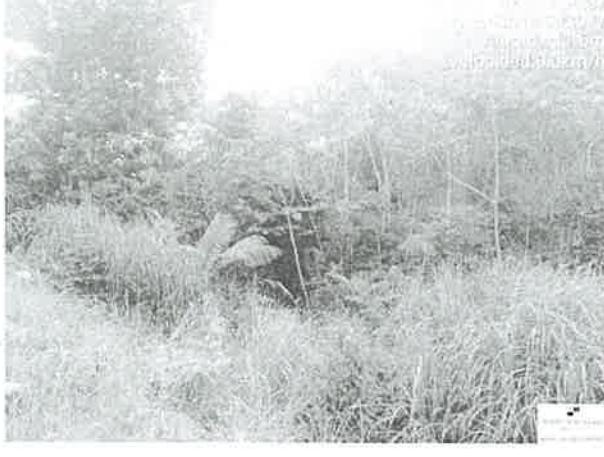
#	Fuente Hídrica	Coordenadas UTM						
1	Quebrada Sin Nombre	643019 E 993081 N						
<p>Cabe destacar que al momento de la inspección, se observó que el área de protección forestal y servidumbre hídrica, del cuerpo hídrico, ya fue impactada por un proyecto anterior, sin embargo se verifica la revegetación natural y que se efectuaron trabajos de estabilización del talud.</p>		<p>Imagen No. 2.</p>						
<p>El cuerpo de agua, mostro caudal corrido y coloración oscura, posiblemente por fuentes de contaminación antropogénicas aguas arriba.</p>		<p>Imagen No. 1 y No.2. Vistas de la Quebrada Sin Nombre afluente del Río Potrero. Fuente: Inspección realizada el 16 de enero de 2023.</p>

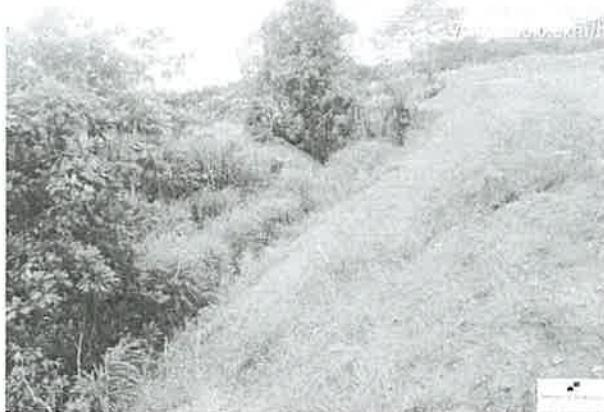
<p>Imagen No. 3. Revegetación natural y trabajos de estabilización del talud. Fuente: Inspección realizada el 16 de enero de 2023.</p>

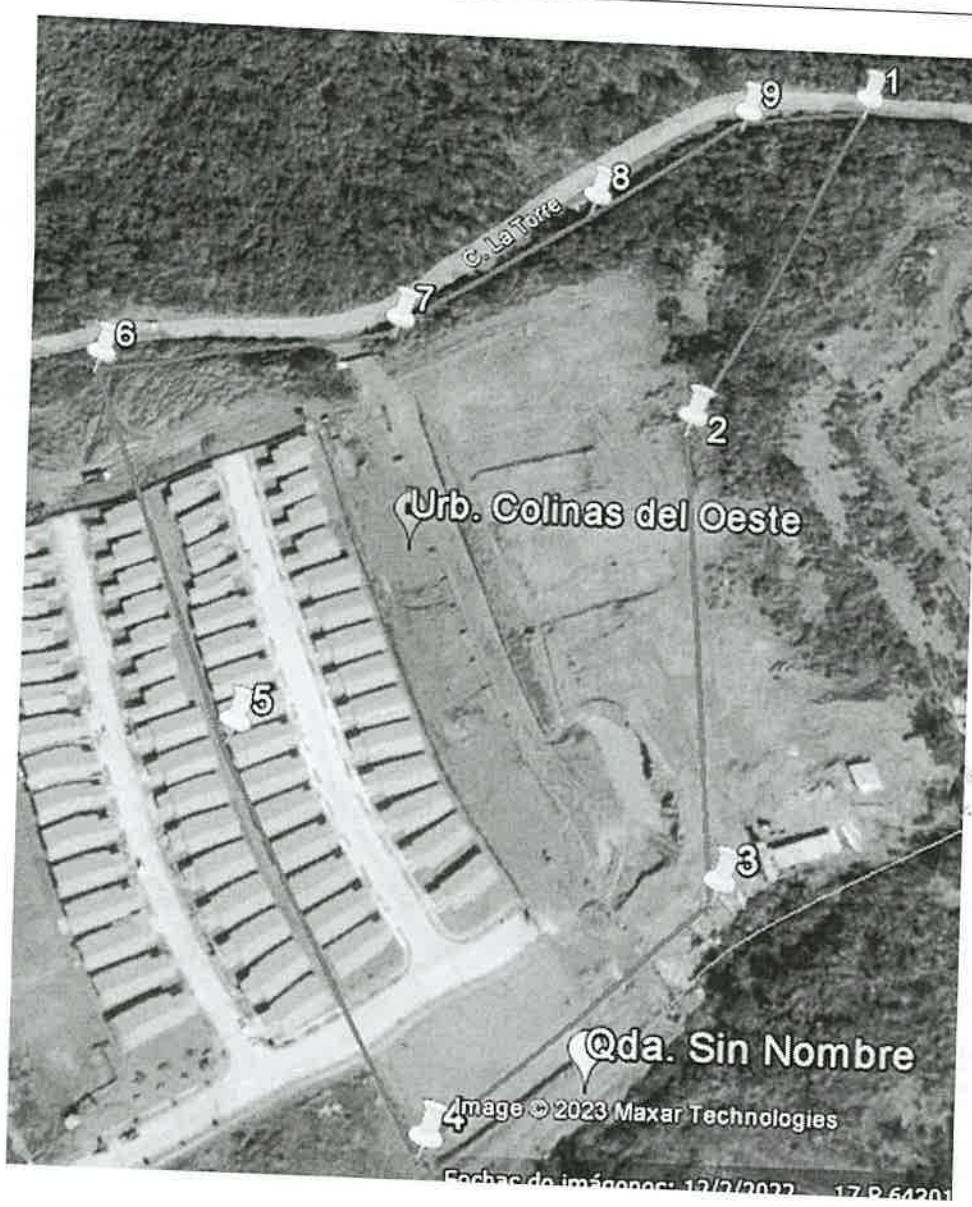
Imagen No. 4. Vista satelital de Google Earth, que muestra el área donde se desarrollara el proyecto y el cuerpo de agua que colinda con la misma.

- Que el área del proyecto colinda con un (1) cuerpo de agua (Quebrada Sin Nombre afluente del Río Potrero), sin embargo en el EsIA presentado por la promotora COASTAL BEACH ENTERPRISE, S. A., específicamente en la parte de hidrología, foja 39, señala que: *En el área donde se desarrollará el proyecto, no existen fuentes de agua cercanas a donde se va a realizar la construcción.*
