Proyecto: LOCALES COMERCIALES (PLAZA TOTAL)

SECCIÓN DE EVALUACIÓN DE ESTUDIO DE IMPACTO AMBIENTAL
INFORME TÉCNICO DE INSPECCIÓN DE CAMPO DE EsIA, CATEGORÍA I

DRPO-SEIA-IIO-034-2025.

"LOCALES COMERCIALES (PLAZA TOTAL)"

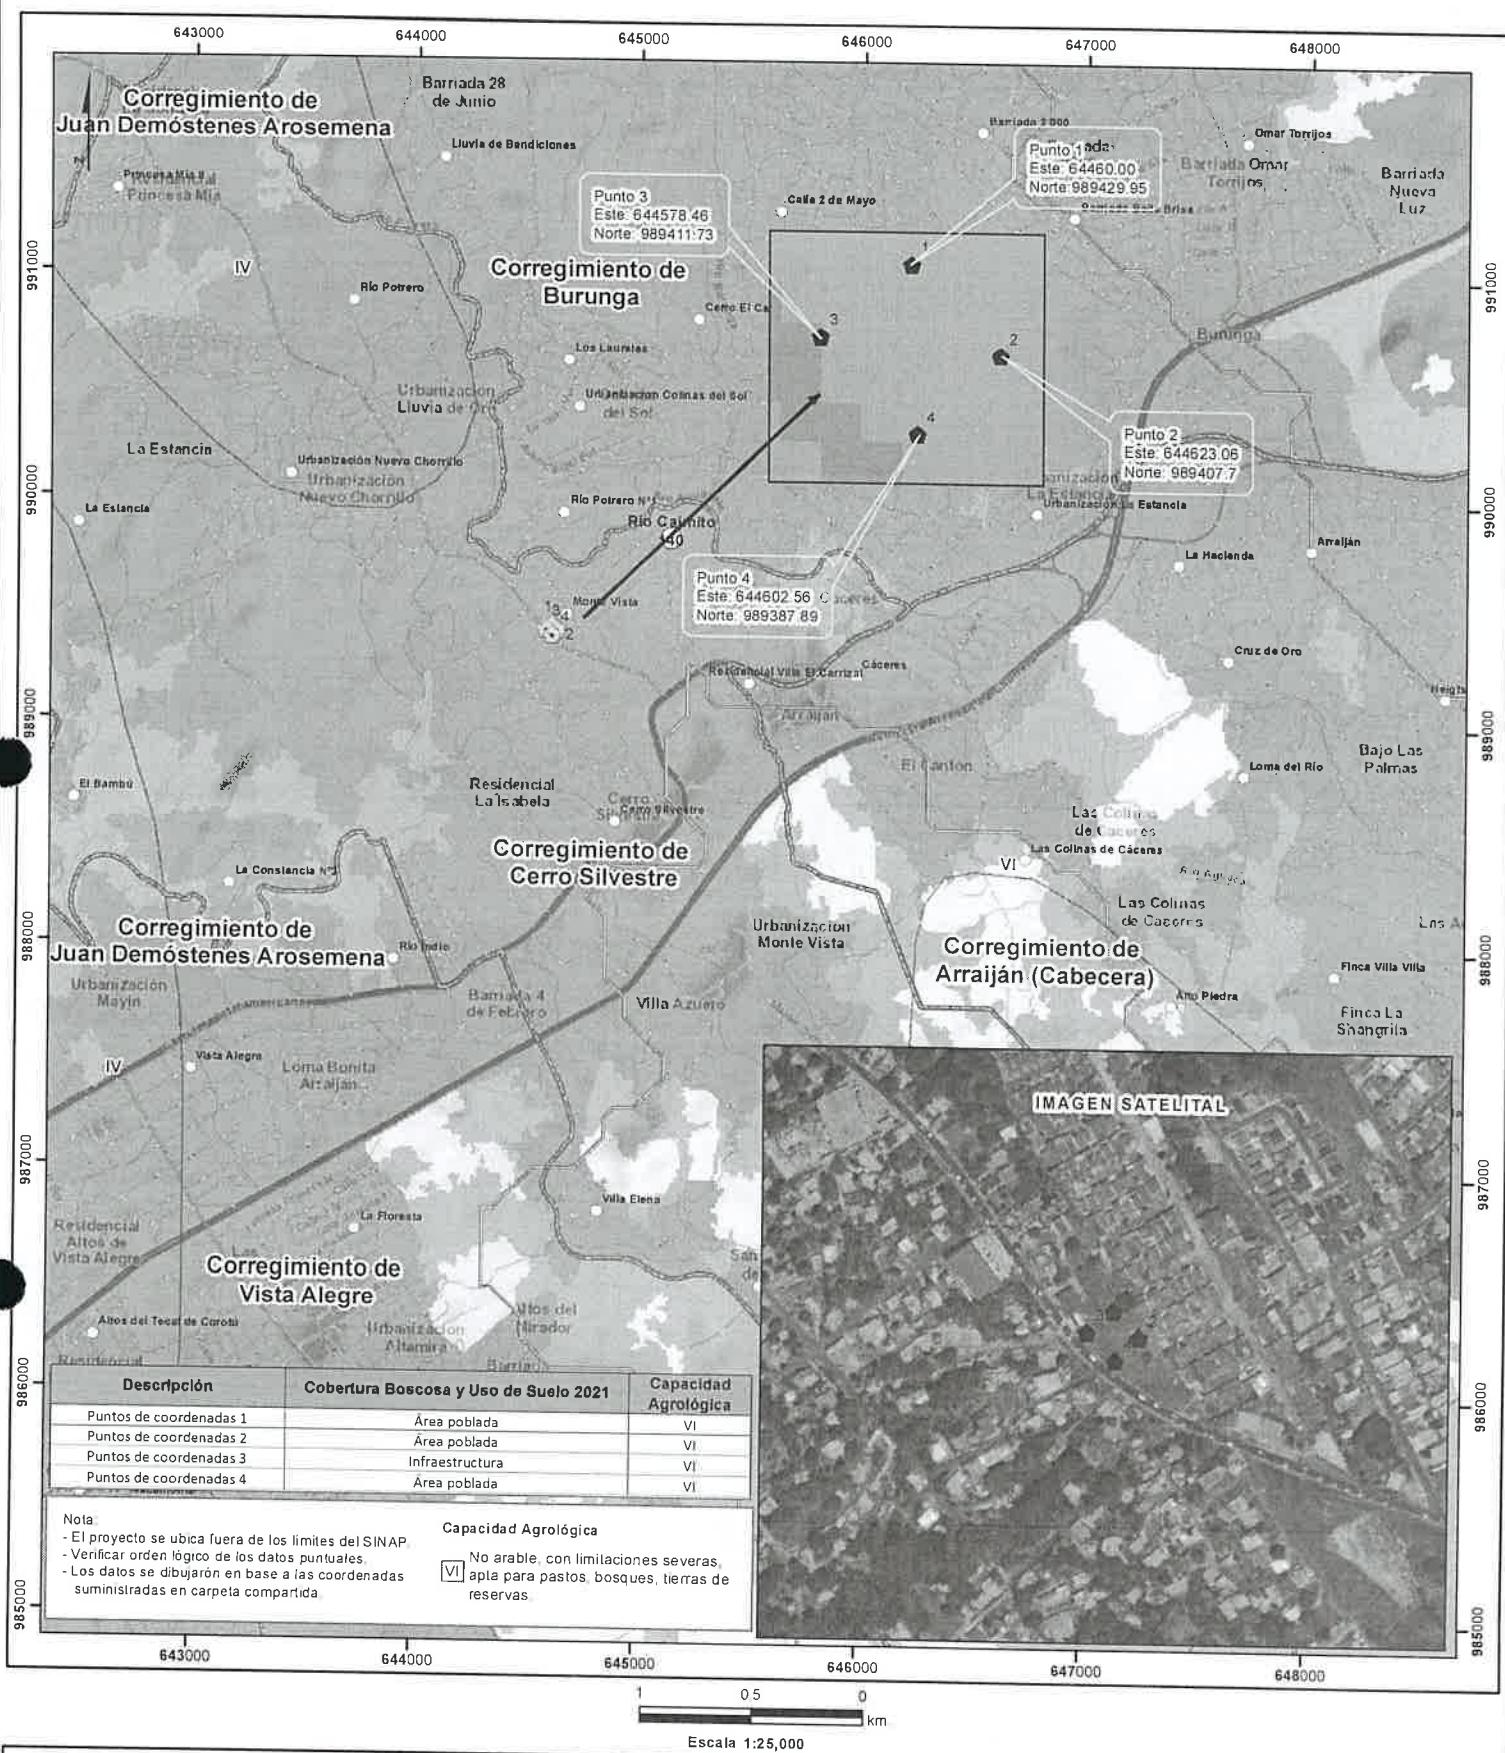
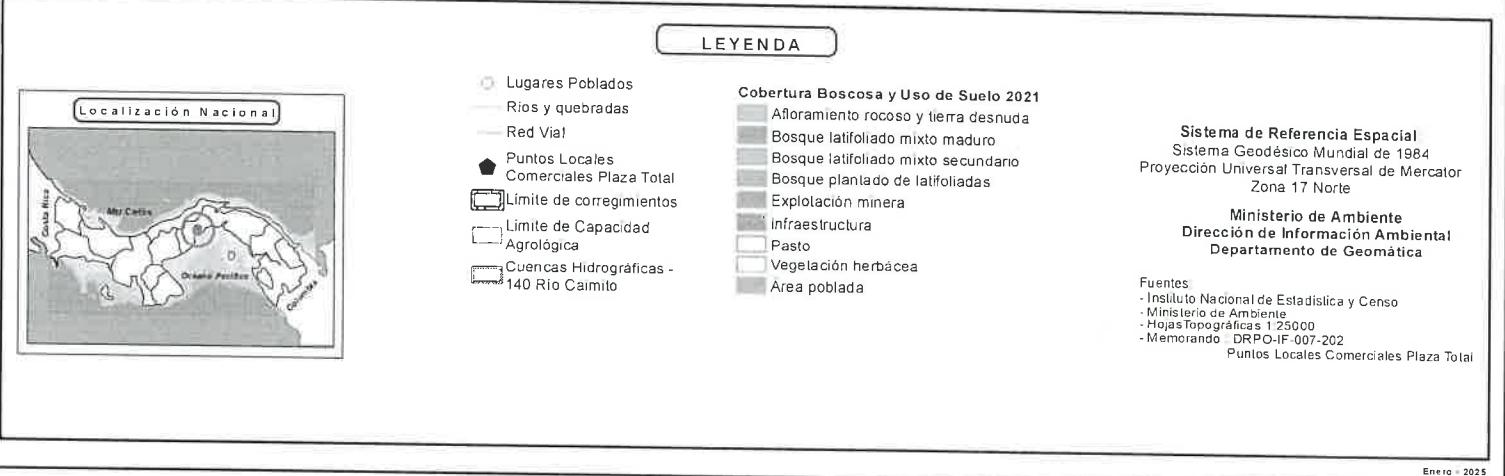
PROVINCIA PANAMÁ OESTE, DISTRITO DE ARRAIJÁN, CORREGIMIENTO DE CERRO SILVESTRE,
VERIFICACIÓN DEL PROYECTO "LOCALES COMERCIALES PLAZA TOTAL"

Con los datos proporcionados se generó datos puntuales, sin embargo, no se pudo generar una figura poligonal, ya que el punto No. 3 se desplaza, perdiendo la secuencia numérica de los puntos, los mismos se ubican fuera de los límites del Sistema Nacional de Áreas Protegidas (SINAP).

De acuerdo a la Cobertura Boscosa y Uso del Suelo, año 2021, los puntos 1,2,4 se ubica en la categoría de “Área poblada”, y el punto 3 se ubica en la categoría (infraestructura) y según la Capacidad Agrológica, se ubican en el tipo: VI (No arable, con limitaciones severas, apta para pastos, bosques, tierras de reservas).

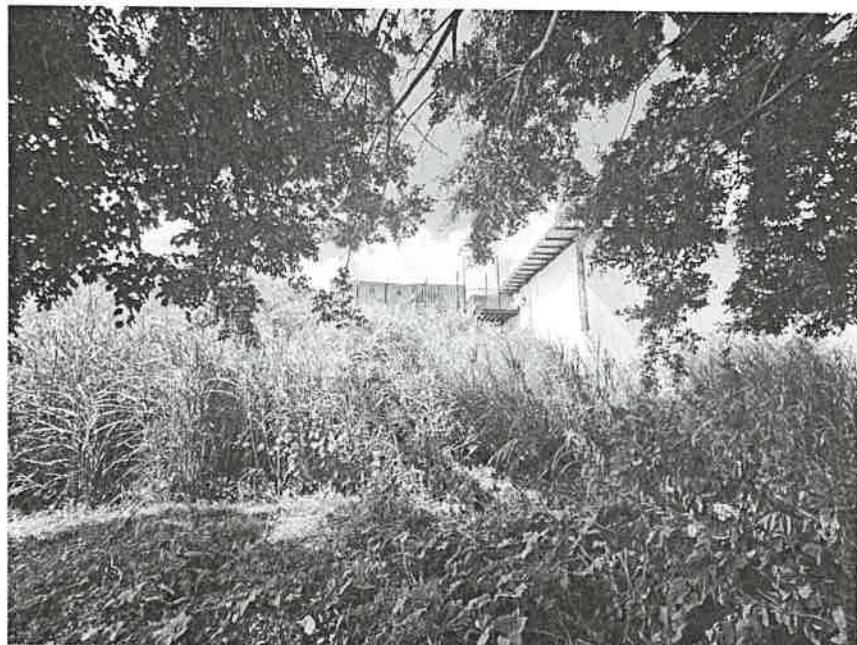
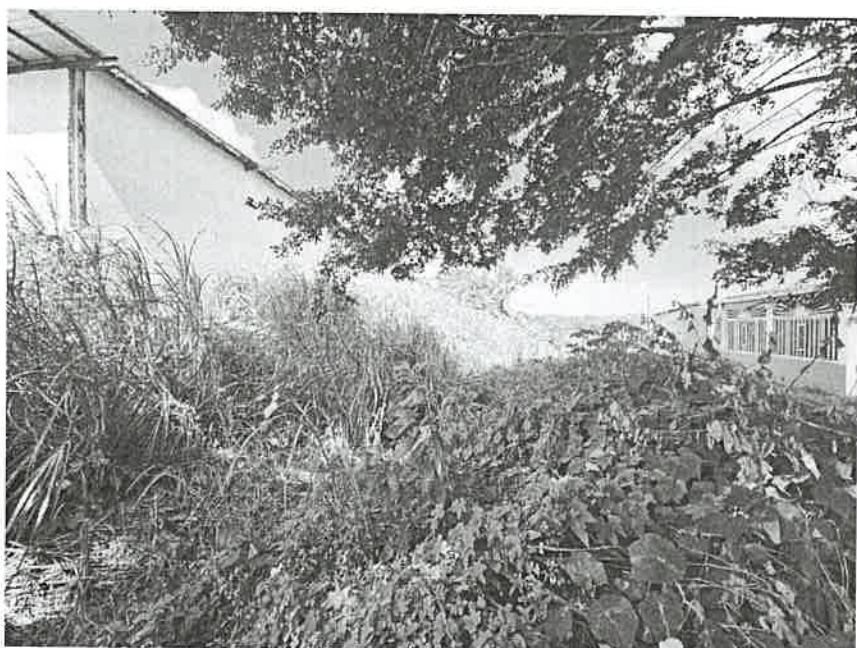
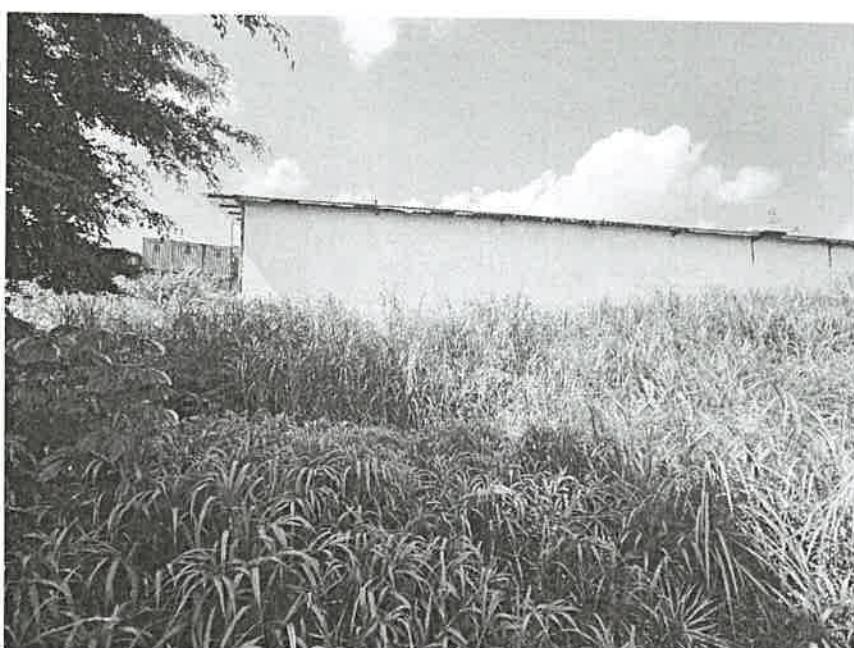
IMÁGENES DEL ÁREA

En cuanto al **medio físico**, el área del proyecto presenta suelos de textura arcillosa, orden ultisol (clasificación taxonómica), de topografía plana en su mayoría. El área en estudio se ubica actualmente dentro de una zona urbana, donde se observan diferentes tipos de actividades comerciales; es una zona altamente intervenida. El sitio no es propenso a erosión y deslizamiento, por su relieve plano y lejanía de zonas de riesgos naturales. En cuanto a recursos hídricos, dentro del área del área, no existen cuerpos hídricos de ninguna clase; así como en sus colindancias. Por lo tanto lo observado en campo, respecto a este componente, está acorde con lo descrito en el EsIA Categoría I, en proceso.

Con relación al **medio biológico**, la vegetación del polígono está constituida por, "gramíneas", principalmente con una alta predominancia de *Saccharum spontaneum*. Por lo tanto el componente biológico con respecto a flora, concuerda con lo descrito en el EsIA. En cuanto a especies silvestres, el sitio carece completamente de este componente, debido a la ausencia principalmente de individuos arbóreos, determinándose que el sitio no presenta elementos que favorezcan esta condición, aparte que el polígono se ubica en un sitio de alta tendencia semiurbana sobre una vía principal de alto tráfico y concurrencia diaria. Por lo tanto, lo observado en campo, en cuanto al componente de fauna silvestre, concuerda en todos sus aspectos con lo descrito en el EsIA categoría I en proceso.

Imágenes: 1-3: visuales generales del área del proyecto, su vegetación actual (gramíneas), topografía plana, carencia de fuentes naturales de agua, entre otros, ubicado en área urbana desarrollada.
