### SECCIÓN DE EVALUACIÓN DE IMPACTO AMBIENTAL INFORME TÉCNICO DE INSPECCIÓN No. 03-2025

<b>Proyecto:</b>	ESTACIÓN DE COMBUSTIBLE ALOSS HERRERA	<b>Categoría:</b>	I															
<b>Promotor:</b>	ALOSS INVESTMENTS, S.A.																	
<b>Representante Legal:</b>	ERIC OSSIAN CHRISTOFER HELLERS																	
<b>Localización del Proyecto:</b>	CORREGIMIENTO DE LA ARENA, DISTRITO DE CHITRÉ, PROVINCIA DE HERRERA																	
<b>Expediente No.:</b>	DRHE-I-S-02-2025																	
<b>Fecha de inspección:</b>	7 de febrero de 2025																	
<b>Fecha del Informe:</b>	12 de febrero de 2025																	
<b>Participantes:</b>

Informe Técnico de Inspección en Campo del proyecto: **ESTACIÓN DE COMBUSTIBLE ALOSS HERRERA**

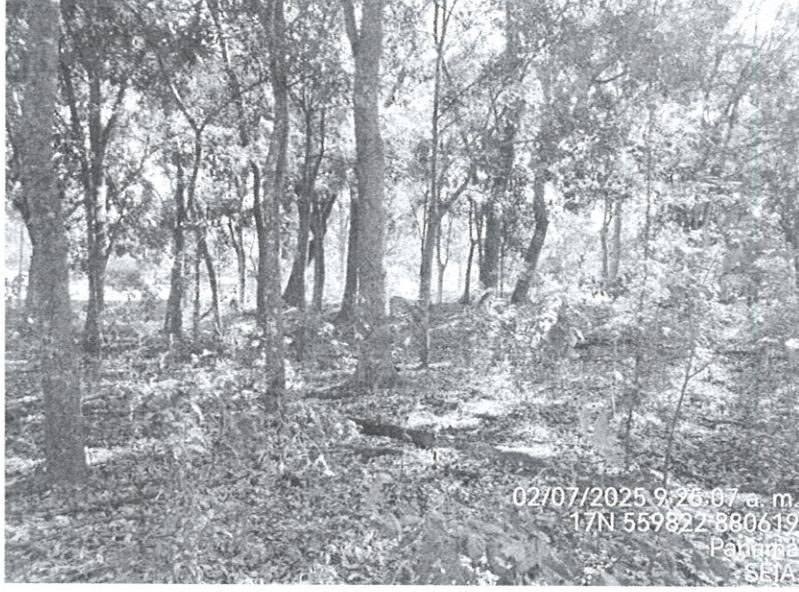
COORDENADA DE UBICACIÓN UTM (WGS-84):	IMÁGENES TOMADAS EN EL SITIO.
559822 m E 880619 m N

<p>02/07/2025 9:26:07 a.m. 17N 559822 880619 Panamá SEIA</p>
559827 m E 880652 m N

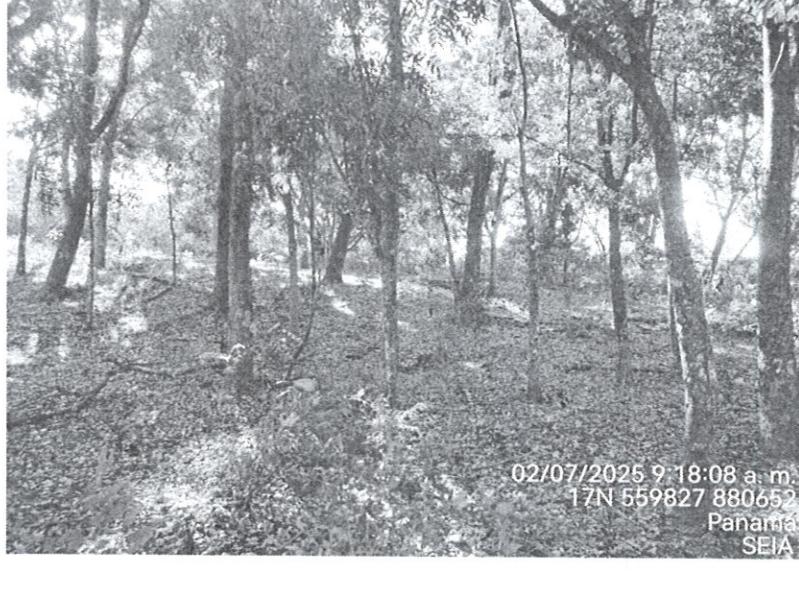
<p>02/07/2025 9:18:08 a.m. 17N 559827 880652 Panamá SEIA</p>

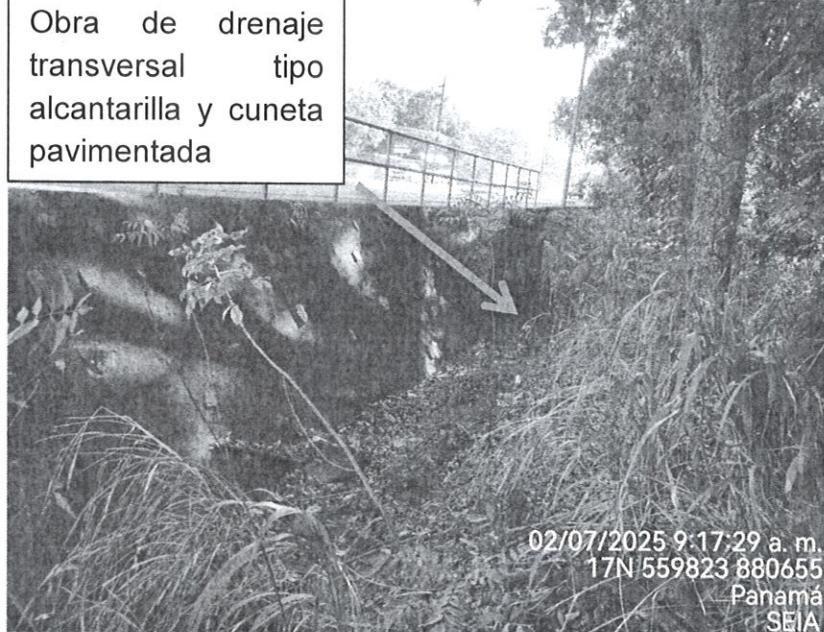
559823 m E 880655 m N

- El Inmueble no es atravesado por fuentes superficiales de agua (ríos, quebradas etc.); sin embargo debajo de la avenida Roberto Ramírez de Diego y colindante al inmueble existe una obra de drenaje transversal tipo alcantarilla, así como también en la servidumbre de la avenida una cuneta pavimentada; al igual debajo de la vía Camino al Rio existe una obra de drenaje transversal tipo alcantarilla en las cuales reciben las aguas pluviales del sector, según nos explicó el ingeniero Aguilar se pretende realizar un drenaje tipo cajón, para canalizar las aguas ya que en esa sección estará ubicada la entrada principal de la estación.

<p>Obra de drenaje transversal tipo alcantarilla y cuneta pavimentada</p> <p>02/07/2025 9:17:29 a.m. 17N 559823 880655 Panamá SEIA</p>
559822 m E 880656 m N

- La topografía es ondulada con una pendiente de 5 a 8 %, debido a que es la parte baja del cerro conocido como Los Chicharrones.
- El Inmueble no es atravesado por fuentes superficiales de agua (ríos, quebradas etc.); sin embargo debajo de la avenida Roberto Ramírez de Diego y colindante al inmueble existe una obra de drenaje transversal tipo alcantarilla, así como también en la servidumbre de la avenida una cuneta pavimentada; al igual debajo de la vía Camino al Rio existe una obra de drenaje transversal tipo alcantarilla en las cuales reciben las aguas pluviales del sector, según nos explicó el ingeniero Aguilar se pretende realizar un drenaje tipo cajón, para canalizar las aguas ya que en esa sección estará ubicada la entrada principal de la estación.

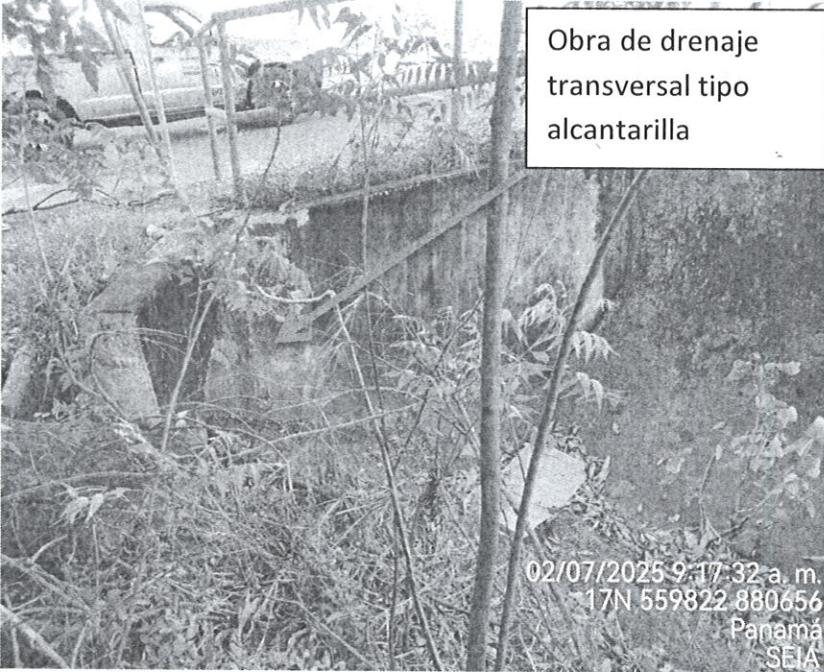
<p>Obra de drenaje transversal tipo alcantarilla</p> <p>02/07/2025 9:17:32 a.m. 17N 559822 880656 Panamá SEIA</p>
