**SECCIÓN DE EVALUACIÓN DE ESTUDIO DE IMPACTO AMBIENTAL
INFORME TÉCNICO DE INSPECCIÓN DE CAMPO DE EsIA, CATEGORÍA I
DRPO-SEIA-IIO-122-2022**

NOMBRE DEL EsIA:	BLUE GARDEN FASE H	
NOMBRE DEL PROMOTOR:	GROUP POWER CORP.	
REPRESENTANTE LEGAL:	MING HUI HE	
ACTIVIDAD ECONÓMICA PROYECTADA:	CONSTRUCCIÓN	
CONSULTORES Y No. DE REGISTRO:	MARCELINO MENDOZA FERNANDO CÁRDENAS	IRC-019-2019 IRC-005-2006
UBICACIÓN DEL PROYECTO:	SECTOR DE PEÑA BLANCA, CORREGIMIENTO DE PLAYA LEONA, DISTRITO DE LA CHORRERA, PROVINCIA DE PANAMÁ OESTE.	
PARTICIPANTES:	Por MiAMBIENTE: - Yohana Castillo / SEIA –Dirección Regional de Panamá Oeste. - Hilario Rodríguez / SEIA–Dirección Regional de Panamá Oeste. - Miguel Ríos / SSH-Dirección Regional de Panamá Oeste. - Geraldo Aizprúa / SAPB-Dirección Regional de Panamá Oeste. - Lilibeth Barba / SEFOR- Dirección Regional de Panamá Oeste. Por el Proyecto: - Marcelino Mendoza / Consultor - Leyda Abad / Por la promotora - Yatilka Guerra / Por la promotora - Adaris Rojas / Por la promotora	
FECHA DE INSPECCIÓN:	20 DE ABRIL DE 2022

INFORME TÉCNICO No. DRPO-SSH-076-2022.

NOMBRE DEL PROYECTO:	BLUE GARDEN FASE H.
PROMOTOR:	GRUPO POWER CORP.
UBICACIÓN:	Corregimiento de Playa Leona,

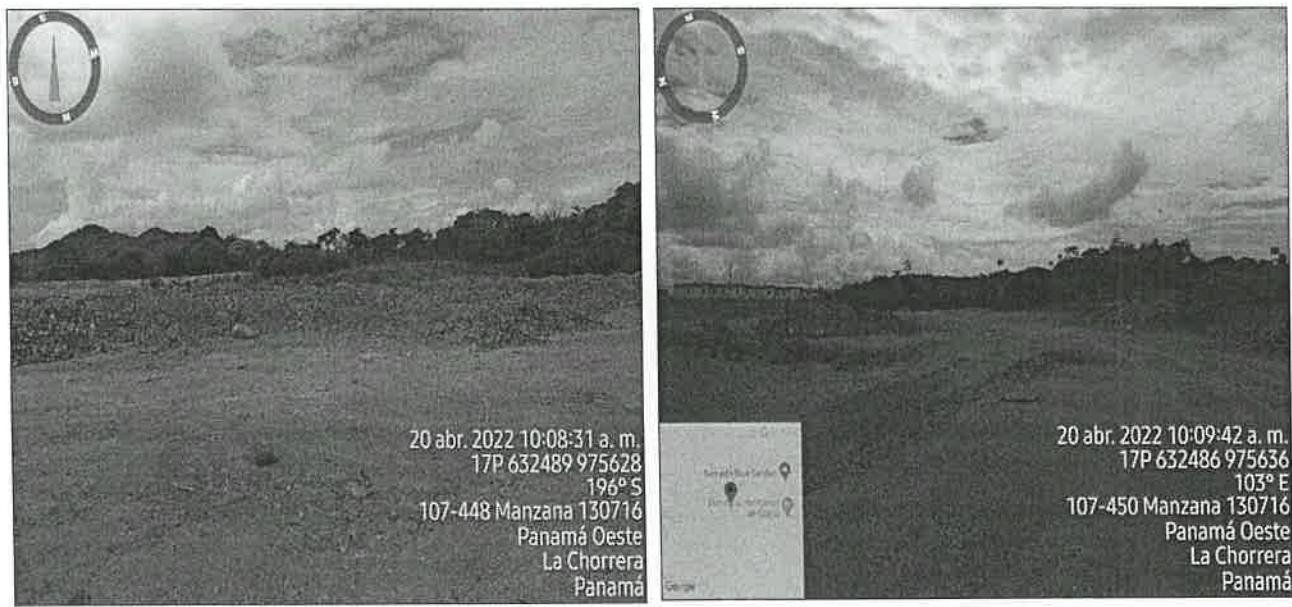
- » Durante la inspección de campo, se observó que el polígono del futuro proyecto, se encuentra desprovisto de vegetación, ya que fue intervenido, donde hubo movimiento y nivelación del terreno.
- » Esta remoción de la cobertura vegetal y adecuación del terreno, se realizó en base a que anteriormente fue aprobado un EsIA para esta actividad.
- » La topografía del terreno es irregular, inclinada hacia el suroeste.
- » Solo se observó la presencia de avifauna.
- » No se observó fuente hídrica dentro de la huella del proyecto, sin embargo se observó que colindante a la nivelación del terreno, emana una fuente hídrica o quebrada intermitente.
- » El polígono es colindante con el río Perequetecito.

Imagen 1 y 2. Parte de la huella del proyecto donde fue aprobado EsIA de relleno y nivelación del terreno.

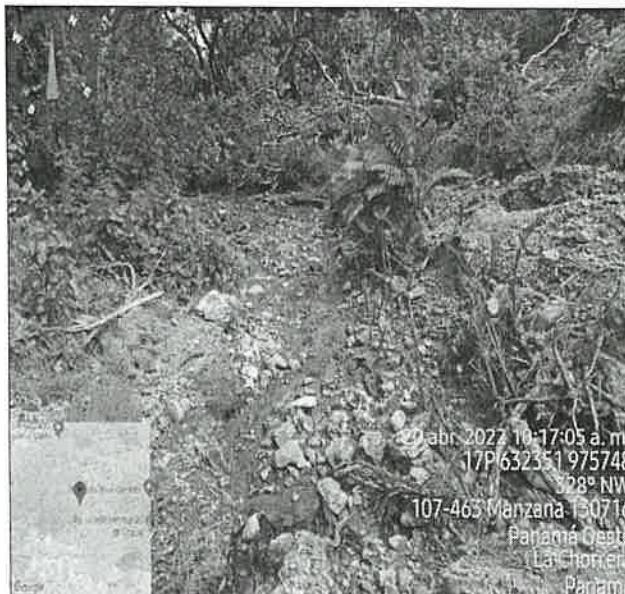
Imagen 3. Zona Sur del proyecto colindante con una quebrada Sin Nombre.

1. En el Capítulo 6. Descripción del Ambiente Físico. Sub-punto 6.6. Hidrología. Menciona lo siguiente: “*En el área directa del proyecto no existen cursos de agua permanente ni intermitente*”. Sin embargo en informe de verificación de coordenadas, emitido el día 11 de abril de 2022, por el Departamento de Geomática de la Dirección de Información Ambiental del Ministerio de Ambiente (Nivel Central), informa lo siguiente: “*Se hace la observación que dentro del polígono pasa una quebrada “sin nombre”, afluente del río principal nombrado “Río Perequetcito”*”. De igual manera en Informe Técnico de Inspección de la Sección de Seguridad Hídrica de la Dirección Regional de Panamá Oeste, señala en sus hallazgos, que en verificación de coordenadas UTM WGS-84, en el Sistema Nacional de Información Ambiental (SINIA), “*...se constató que dentro del polígono no existe ninguna fuente hídrica, sin embargo en la zona Oeste colinda con una quebrada Sin Nombre, la cual no se pudo evidenciar en campo debido a que el área fue rellenada; por otra parte, en la zona Sur del proyecto también se mantiene colindancia con una quebrada Sin Nombre, ambas afluentes al río Perequetcito*”. Debido a lo antes señalado se solicita:

- Aclarar el punto 6.6. HIDROLOGÍA, dentro del EsIA, y presentar coordenadas UTM con DATUM del cuerpo de agua o fuente hídrica identificada como “quebrada Sin Nombre”, afluente del río Perequetcito, colindante con el límite del polígono del proyecto y señalar la distancia longitudinal de este, toda vez que se constató en campo la presencia de un cuerpo de agua en el área de influencia indirecta.

- Dado a lo anterior, describir medidas de mitigación para evitar sedimentación hacia la fuente hídrica.
- Presentar mapa de ubicación de la fuente hídrica con el límite del proyecto.

- Señalar si para el desarrollo del proyecto se amerita de la realización de obra en cauce en cumplimiento con los requisitos establecidos en la Resolución No. DM-0431-2021 del 16 de agosto de 2021. “*Por la cual establecen los requisitos para autorización de obras en cauces naturales en la República de Panamá y se dictan otras disposiciones*”.

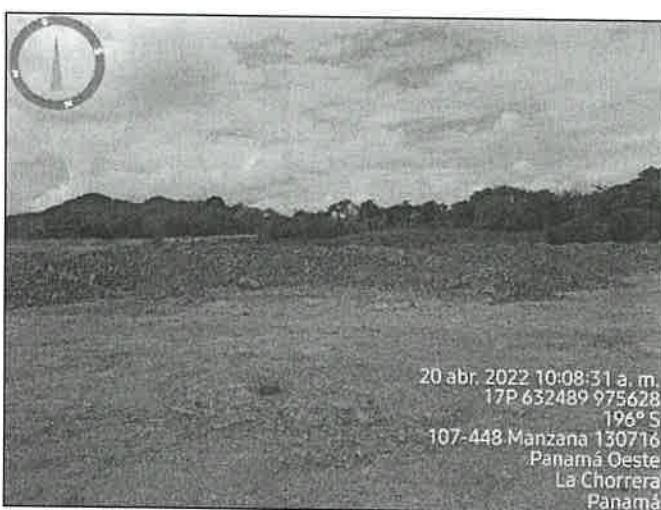
INFORMACIÓN DE LA INSPECCIÓN				
PROYECTO BLUE GARDEN FASE H.				
Hallazgo N° <u>1</u> De OBSERVACIÓN	Fecha:	13 de abril de 2022.		
Descripción del Hallazgo:	Evidencia fotográfica:			
Luego de un recorrido por el área del proyecto y verificada las coordenadas UTM WGS-84 en el Sistema Nacional de Información Ambiental (SINIA), se constató que dentro del polígono del proyecto BLUE GARDEN FASE H, cuyo promotor es GRUPO POWER CORP., no existe ninguna fuente hídrica, sin embargo, en la zona Oeste colinda con una quebrada Sin Nombre, la cual no se pudo evidenciar en campo debido a que el área fue rellenada; por otra parte, en la zona sur del proyecto también se mantiene colindancia con una quebrada Sin Nombre, ambas afluentes al río Perequetecito.

<p>20 abr. 2022 10:08:31 a.m. 17P 632489 975628 196° S 107-448 Manzana 130716 Panamá Oeste La Chorrera Panamá</p>			
<p>Imagen N°1. Área del proyecto. <i>Fuente: Inspección realizada el 20 de abril de 2022.</i></p>

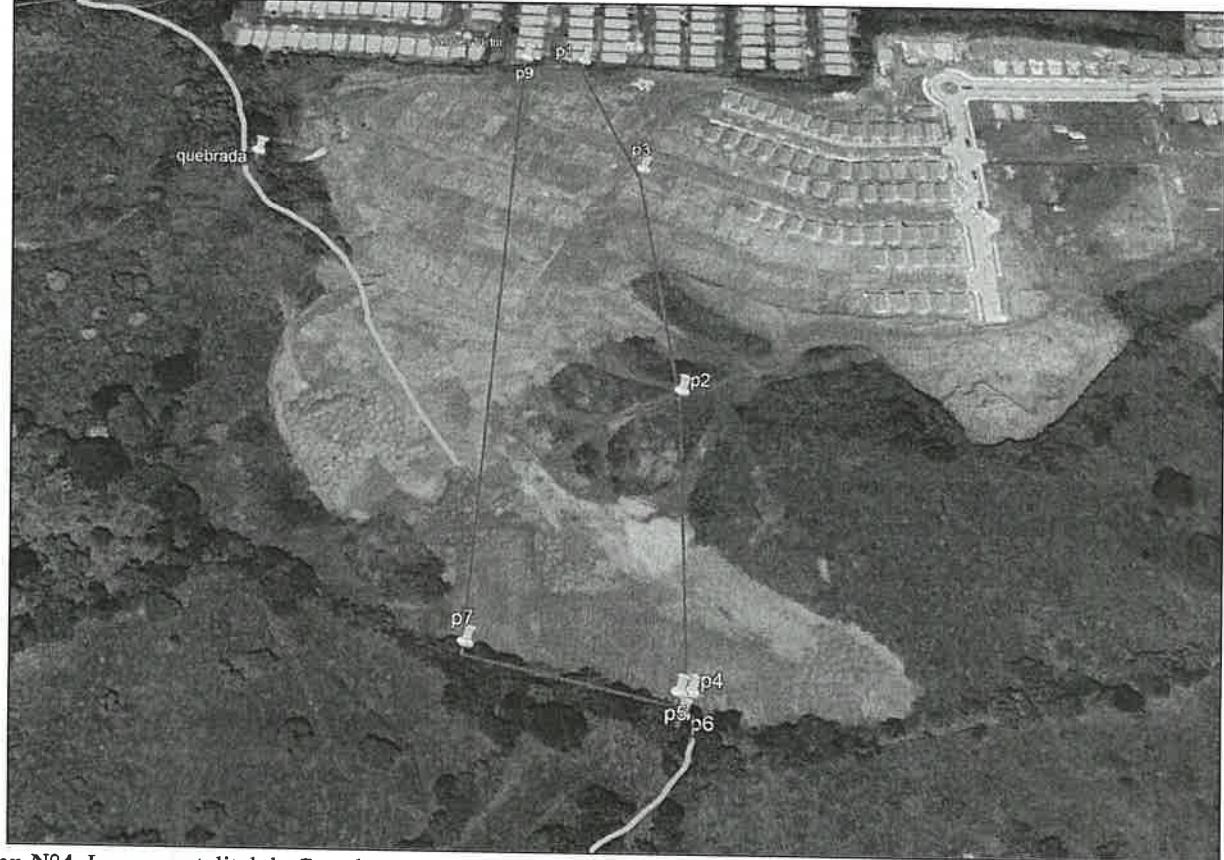
<p>Imagen N°4. Imagen satelital de Google Earth, donde se muestra las fuentes hídricas colindantes al polígono del proyecto.</p>

- Que el área donde se pretende realizar el proyecto antes mencionado, se ubica dentro de la cuenca hidrográfica N°138 (Ríos entre Antón y Caimito).
- Que colindante al área de influencia del proyecto, se constataron dos (02) fuentes hídricas denominadas: quebradas Sin Nombre.
- Que ambas quebradas Sin Nombre son afluentes del río San Perequetecito.
- Que de realizarse alguna perforación de pozo dentro del área del proyecto, la promotora deberá tramitar los permisos de uso de agua correspondientes.
- Que en la etapa de ejecución del proyecto, se deberá tramitar los permisos temporales de uso de agua para mitigación de polvo y otros usos requeridos.

- Remitir el presente escrito a la Sección de Evaluación de Impacto Ambiental del Ministerio de Ambiente, para que dé continuidad al proceso que amerite el caso.
