GEOMATICA-EIA-CAT I-0251-2022

Proyecto: **“BLUE GARDEN FASE H”**

CORREGIMIENTO DE PLAYA LEONA, DISTRITO DE LA
CHORRERA, PROVINCIA DE PANAMÁ OESTE- PROYECTO
BLUE GARDEN FASE H

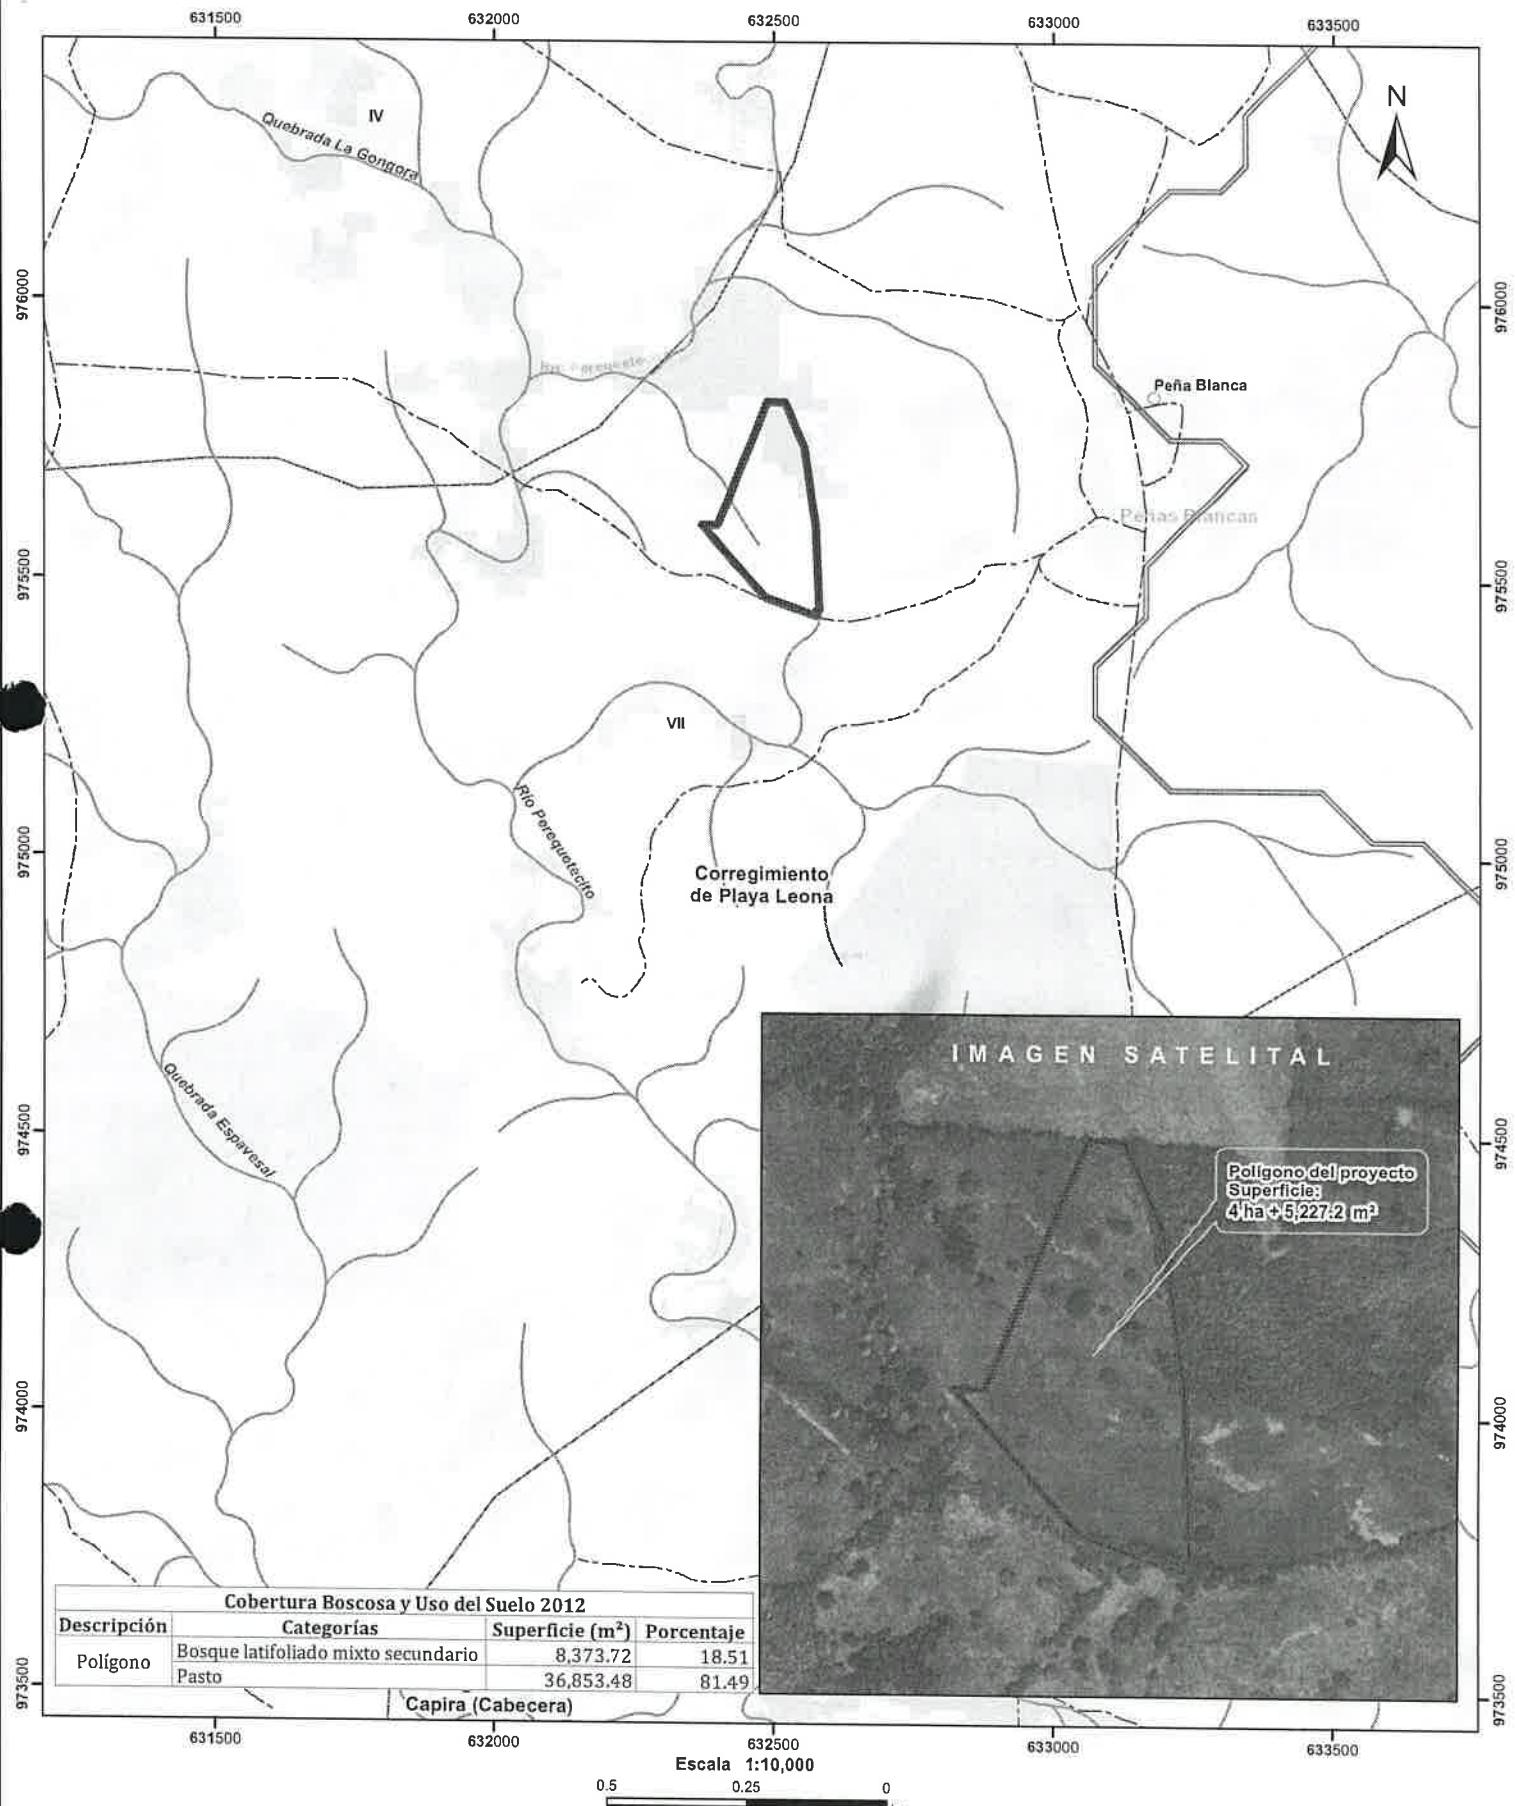
Con los datos proporcionados se generó un polígono (**4 ha + 5,227.2 m²**). El mismo se ubica fuera de los límites del Sistema Nacional de Áreas Protegidas. Se hace la observación que dentro del polígono pasa una quebrada “**sin nombre**”, afluente del río principal nombrado “**Río Perequetecito**”

De acuerdo a la Cobertura Boscosa y Uso del Suelo 2012, el dato se ubica en las categorías de “**Bosque latifoliado mixto secundario**” y “**Pasto**”; y según la Capacidad Agrológica se ubica en el tipo **VII** (No arable, con limitaciones muy severas, aptas para pastos, bosques, tierras de reserva).
